Artikel: Bodenerosion in Semien-Äthiopien

Autor: Hurni, Hans

Bodenerosion in Semien-Äthiopien

(mit Kartenbeilage 1: 25 000)

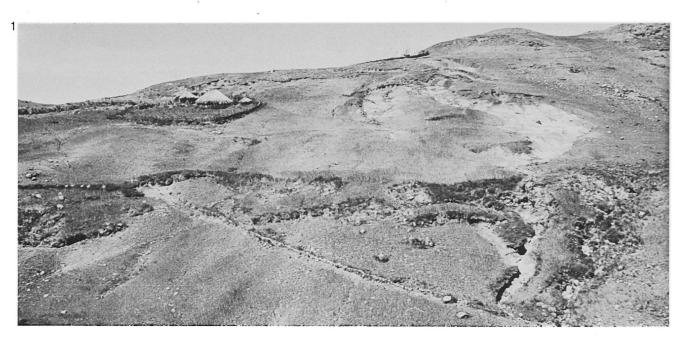
- Fig. 5: Zusammenhang zwischen mittlerer Tiefe des Schwarzerdehorizontes und der Formen des Hanges
- Fig. 6: Schema der Ausbräunung von konvexen Stellen

Zusammenhang zwischen mittlerer Tiefe des schwarzen Horizontes und der *Form des Hanges*: Die Form eines Hanges wurde nach 5 Gruppen klassiert (Fig. 5):

- Stark konvexe Hangform im Längs- und/oder Querprofil (Hügel, Rippen, Kanten)
- Konvexe Hangform im Längs- und/oder Querprofil
- ± gestreckte Hangform
- Konkave Hangform im Längs- und/oder Querprofil
- Stark konkave Hangform im Längs- und/oder Querprofil (Mulden, Dellen).

Eine Abhängigkeit der Bodentiefe von der Hangform ist unzweifelhaft in großer Ausgeprägtheit vorhanden, variieren doch die Mittelwerte zwischen stark konvexer und stark konkaver Hangform um mehr als 28 cm. Zusammenhang zwischen Tiefe des schwarzen Horizontes und Neigung des Hanges: Bis zu 15° Neigung ist keine Abhängigkeit feststellbar. Bei größerer Steil-
