Artikel: Brunnenbau in Entwicklungsländern : Problematik der Technik am Beispiel Äthiopiens

Autor: Langenegger, Otto

Brunnenbau in Entwicklungsländern. Problematik der Technik am Beispiel Äthiopiens

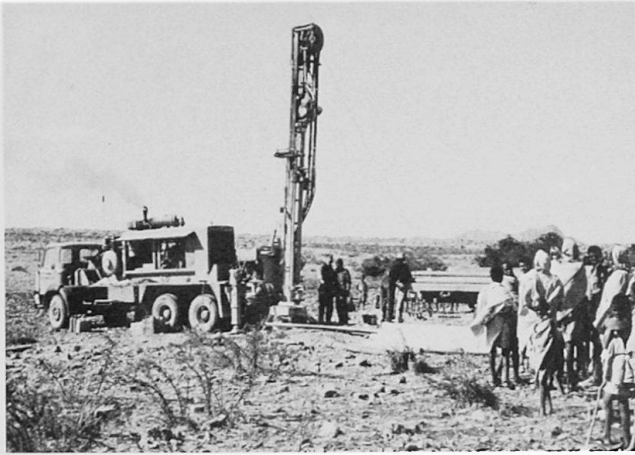
Abb.2: Einsatz einer Bohrmaschine in einer Höhe von 2200müM im Hochland der Tigre Provinz.

Das Bohrteam einer Hilfsorganisation hatte von 1974 bis 1976 mit Hilfe einer für hartes Festgestein spezialisierten Bohrmaschine insgesamt 49 Bohrlöcher abgeteuft bis in maximale Tiefen von 115 m (Abb.2). Von diesen Bohrlöchern konnten 15 als Brunnen ausgebaut werden (Abb.3).

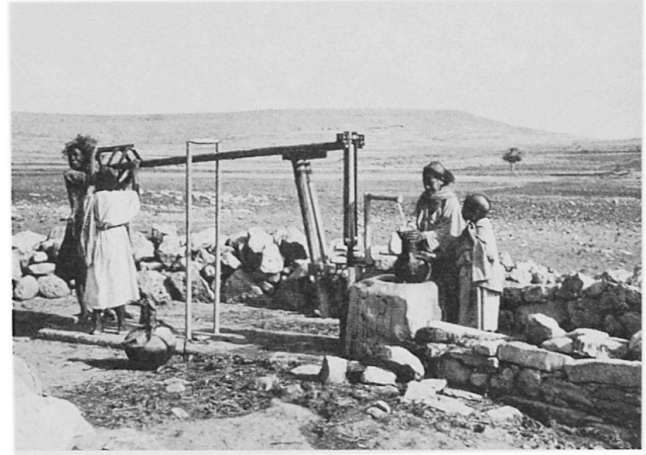
Abb.3: Mit Handpumpe ausgerüsteter Bohrbrunnen in der Tigre Provinz

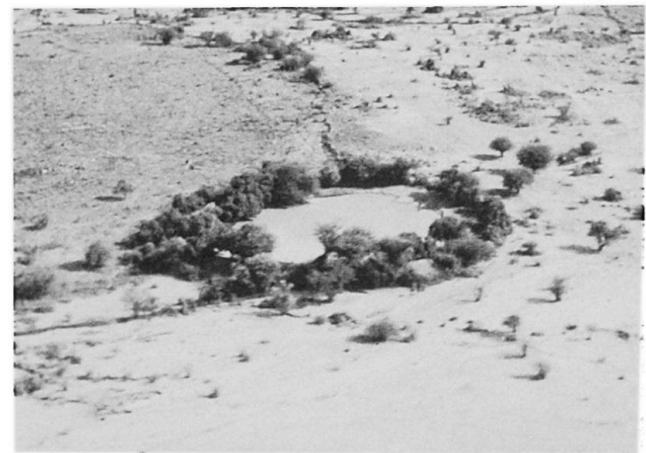
Abb.6: Einfacher Pond (Trinkwasserspeicher) im Gebiet der Western Tsamai im Süden der Gamu Gofa Provinz.

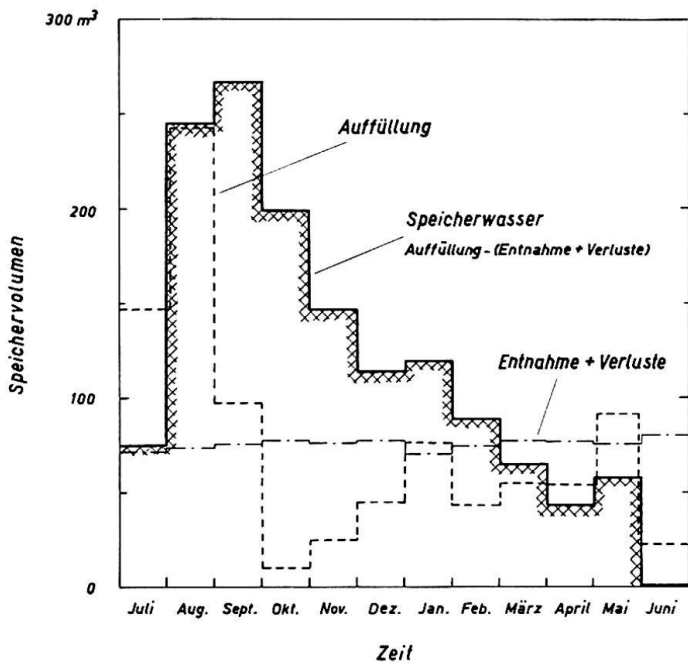
Abb.9: Projekt Rassa Guba. Darstellung der monatlichen Bilanz des Speicherwassers, der Auffüllung und der Entnahme + Verluste.

Auch diese Methode der Wassergewinnung bietet vielversprechende Möglichkeiten, und zwar unabhängig von der Topographie. Die Abbildungen 7 und 8 zeigen das Grundprinzip eines Grundwasserspeichers (Pondsystem) und in Abbildung 9 sind Teilresultate einer Pondberechnung für das Dorf Rassa Guba graphisch dargestellt.
