Band: 34 (1979)

Artikel: Brunnenbau in Entwicklungsländern : Problematik der Technik am Beispiel Äthiopiens

Autor: Langenegger, Otto

Brunnenbau in Entwicklungsländern. Problematik der Technik am Beispiel Äthiopiens

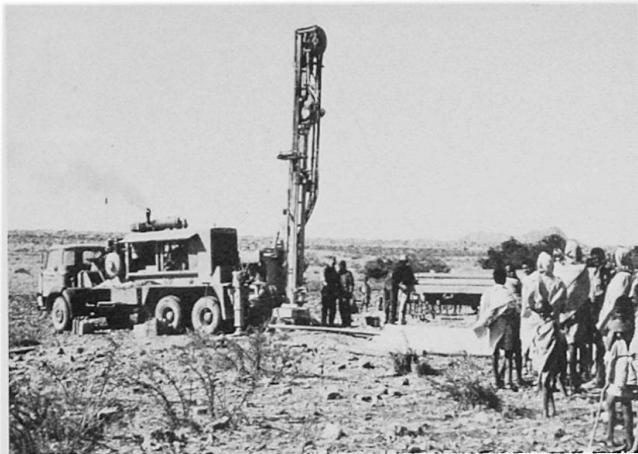
Abb.2: Einsatz einer Bohrmaschine in einer Höhe von 2200m üM im Hochland der Tigre Provinz.

Das Bohrteam einer Hilfsorganisation hatte von 1974 bis 1976 mit Hilfe einer für hartes Festgestein spezialisierten Bohrmaschine insgesamt 49 Bohrlöcher abgeteuft bis in maximale Tiefen von 115 m (Abb.2). Von diesen Bohrlöchern konnten 15 als Brunnen ausgebaut werden (Abb.3).

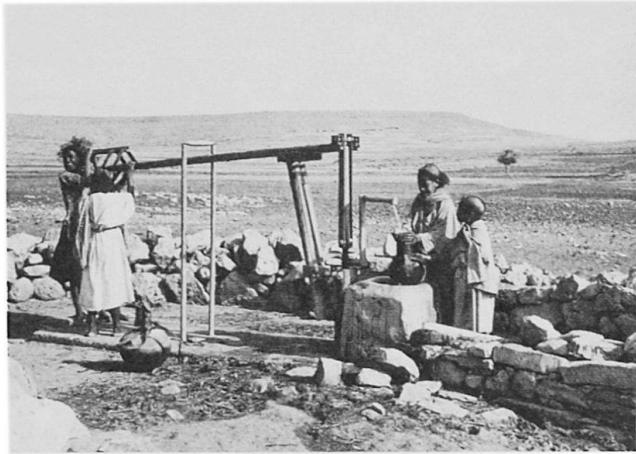
Abb.3: Mit Handpumpe ausgerüsteter Bohrbrunnen in der Tigre Provinz

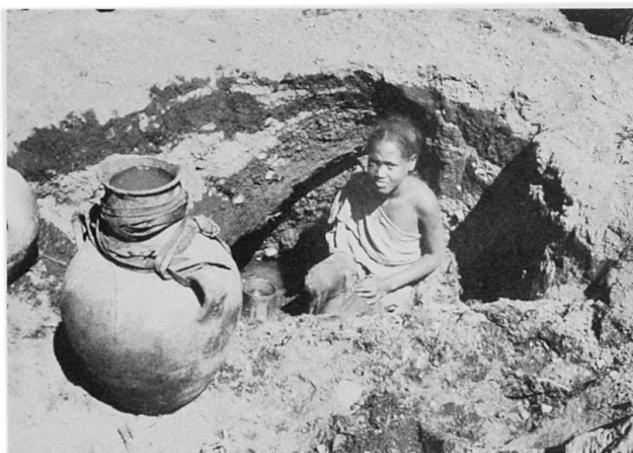
Abb.4: Trockenfluss bei Maichare an der Ostabdachung zur Danakil Wüste (Rotes Meer), Tigre Provinz. In 50-100cm Tiefe kommt im sandig-kiesigen Flussbett sauberes Wasser zum Vorschein.

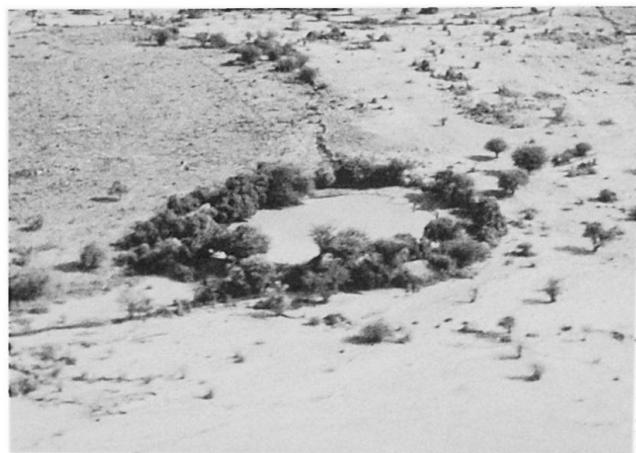
Abb.6: Einfacher Pond (Trinkwasserspeicher) im Gebiet der Western Tsamai im Süden der Gamo Gofa Provinz.

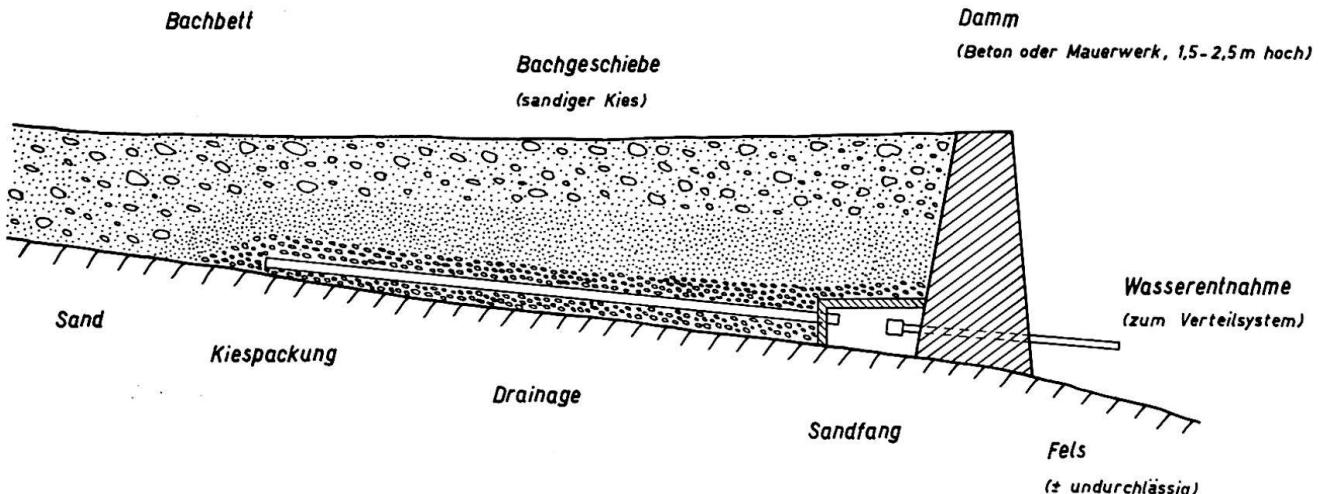
Abb. 5: Projekt Durami. Prinzip der Bachwasserfassung mit eingebautem Sandfilter und Drainagesystem

Sowohl für das Beispiel Durami (Abb.5) als auch für Rassa Guba (Abb.7-9) gilt, dass ganz beträchtliche Verbesserungen in bezug auf Wassermenge und Wassergüte erzielt werden können im

Das Projekt Durami wurde im Sommer 1977 erfolgreich abgeschlossen und stellt eine echte Alternativlösung dar zu erfolglos durchgeföhrten Bohrversuchen. In solchen Fällen, wo der Einsatz von Bohrmaschinen zu einem Misserfolg wird, bleibt schlussendlich doch nur eine Möglichkeit, um die Situation betreffend Trinkwasser zu verbessern, nämlich die Wahl der günstigsten Alternative. Gleichzeitig wird aber auch klar, welche Bedeutung dem Hydrologen/Hydrogeologen bei solchen Problemen zukommt, und zwar vor allem im Zusammenhang mit der Beschaffung von Grundlagenmaterial und der Vermittlung des Know-how.

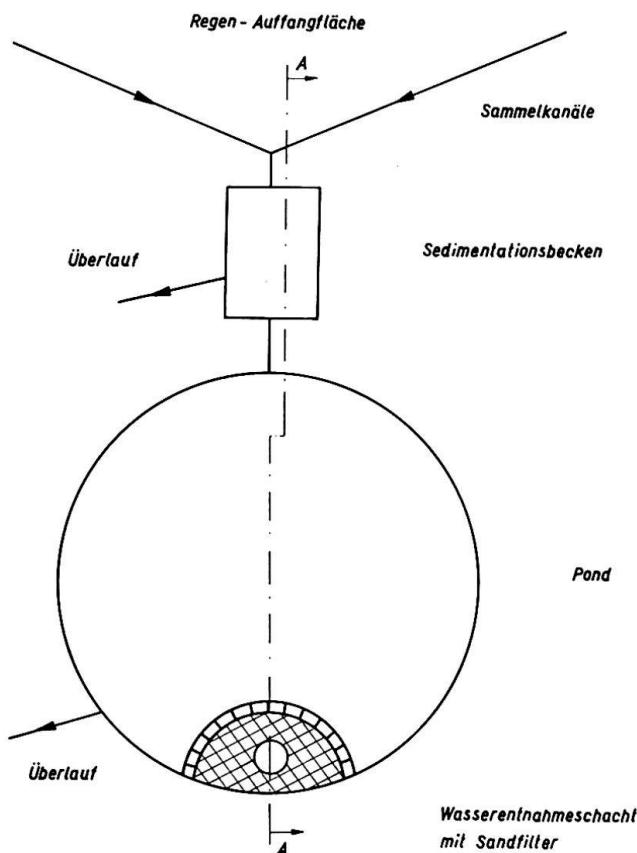
Abb. 7: Projekt Rassa Guba. Prinzip eines Pondsystems bestehend aus Wasserspeicher (Pond) mit Wasserentnahmeverrichtung u. Regenauffangfläche.

Auch diese Methode der Wassergewinnung bietet vielversprechende Möglichkeiten, und zwar unabhängig von der Topographie. Die Abbildungen 7 und 8 zeigen das Grundprinzip eines Grundwasserspeichers (Pondsystem) und in Abbildung 9 sind Teilresultate einer Pondberechnung für das Dorf Rassa Guba graphisch dargestellt.

schrittweise ausbaubar. Faszinierend an einem Pondsysten ist sicherlich die Tatsache, dass ein solches grundsätzlich mit einfachsten Werkzeugen, wie sie von der Landbevölkerung im Alltag gebraucht werden, und mit lokal verfügbaren Baustoffen realisierbar ist.

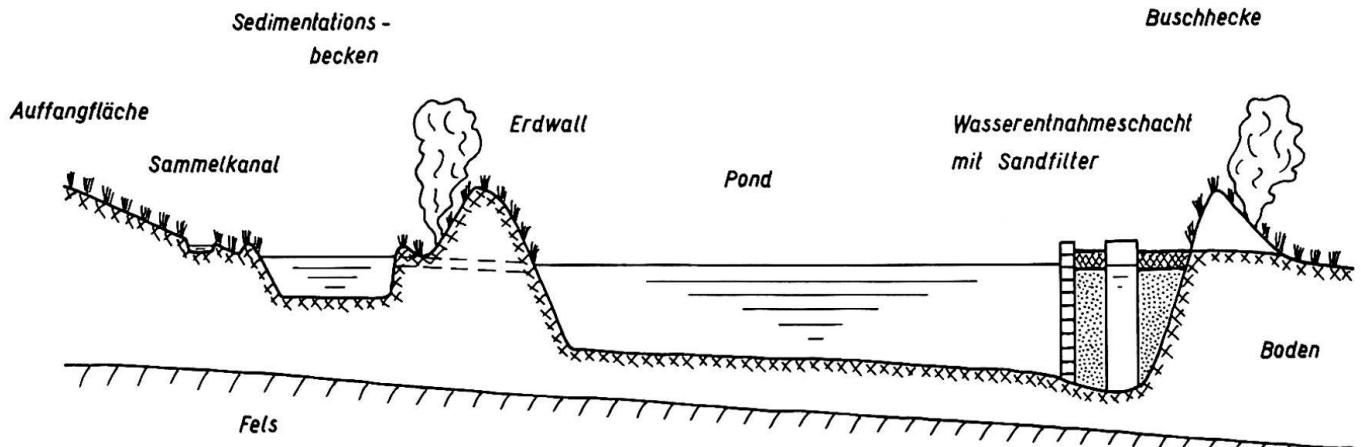
Abb. 8: Projekt Rassa Guba. Prinzip eines Pondsystems (Schnitt A - A).

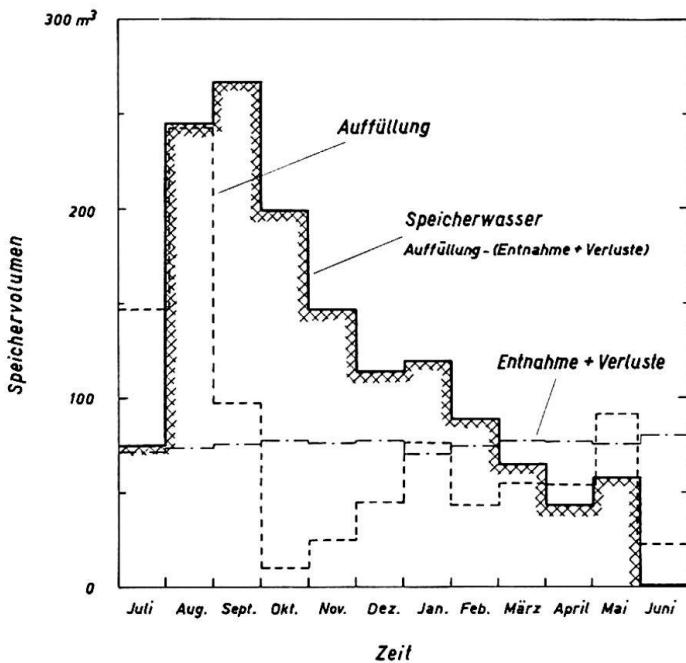
Abb. 9: Projekt Rassa Guba. Darstellung der monatlichen Bilanz des Speicherwassers, der Auffüllung und der Entnahme + Verluste.
