# Bergsturz Amden 1974

## 1. Einleitung

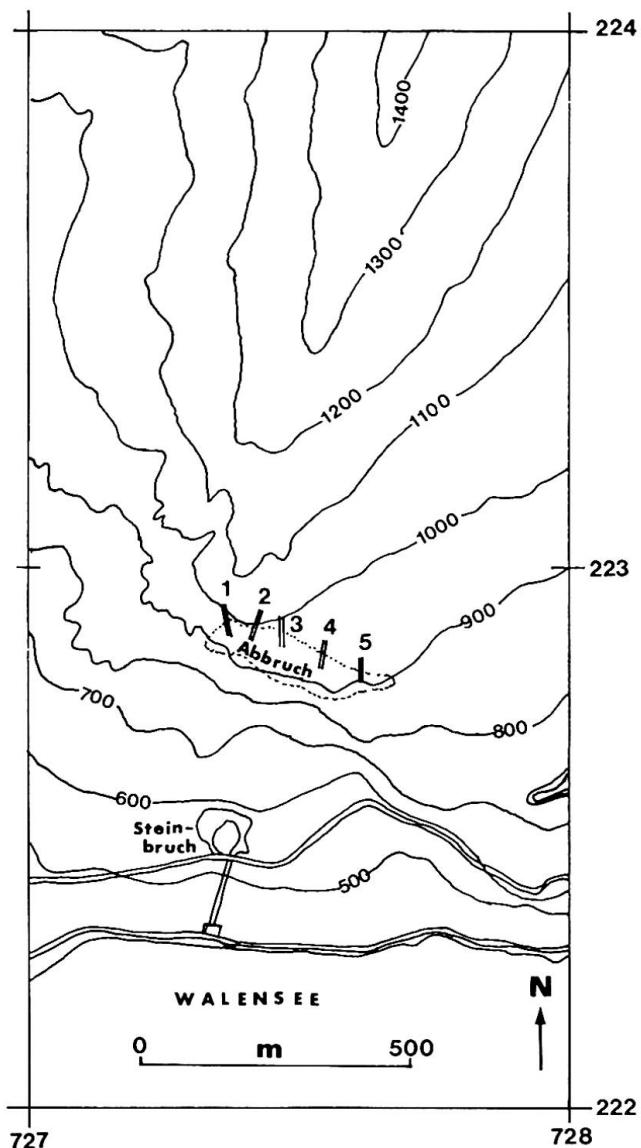
Abb. 1 Planskizze des Bergsturzgebietes mit ungefährer Angabe der Bewegungsmeßstellen (Extensometer) No. 1–5. Grundlagen: Botschaft des Regierungsrates 1973 sowie persönliche Mitteilungen von Herrn Prof. Jäckli.

Das Bergsturzgebiet befindet sich westlich von Amden am nördlichsten Ufer des Walensees; es ist in Abb. 1 in einer Planskizze dargestellt. Ein geologisches Profil ist in Abb. 2 gezeigt. Der darin erwähnte Schrattenkalk gehört zur mittleren Kreide und enthält fossile Austern. Losgelöste Gesteinsmassen (sogenannte Schroppen) bilden instabile Massen. Der stratigraphisch weiter unten liegende Kieselkalk ist stark zerklüftet (Abb. 3). Er wurde in einem Steinbruch (vgl. Abb. 1) abgebaut.

Es wurden im Gebiet Schafbett-Schwarzberg der Gemeinde Amden seit langer Zeit Felsbewegungen beobachtet. Sie weiteten sich im Herbst 1972 zu einer latenten Bergsturzgefahr aus (Botschaft 1973). Den Winter über wurden Meßbänder für Bewegungsmessungen installiert (siehe Abb. 1); eine Alarmorganisation wurde aufgebaut. Über die getroffenen Maßnah-

Eine Inspektion der Karte in Abb. 1 zeigt, daß die Masse über eine Horizontaldistanz von  $x = 400$  m und durch eine Höhe von  $h = 300$  m glitt. Damit ergibt sich der charakteristische Reibungskoeffizient  $f$ , der den Verlauf eines Bergsturzes bestimmt (SCHEIDECKER, 1973) zu  $f = h/x = 0,75$ . Dieser  $f$ -Wert paßt gut auf die Korrelationskurve des Schreibenden (SCHEIDECKER, 1973) für eine Masse von  $m = 55\,000\text{ m}^3$ . Der Amderner Bergsturz entspricht daher genau den Erwartungswerten.

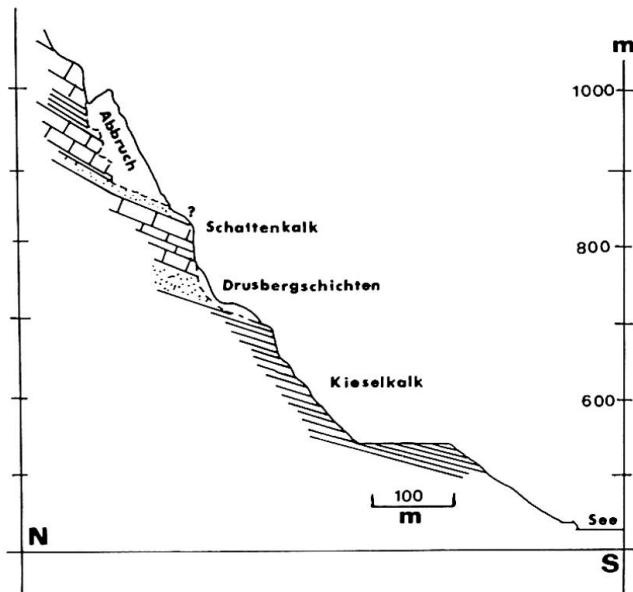
Abb. 2 Geologisches Profil des Bergsturzgebietes. Die in Frage kommenden Schichten gehören durchweg der Kreide an. Grundlagen: Botschaft des Regierungsrates 1973 und eigene Begehungen.

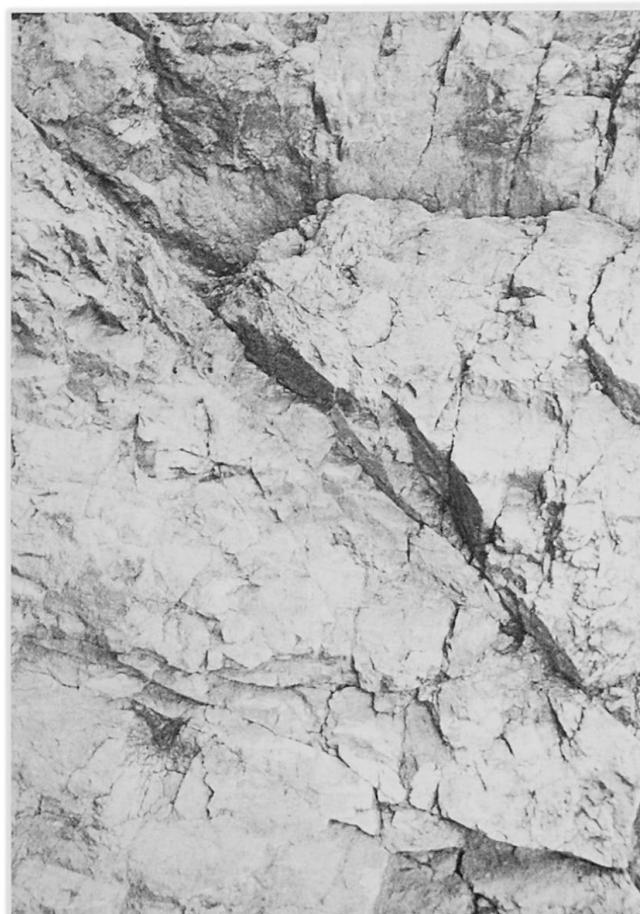
Abb. 3 Zerklüfteter Kieselkalk. Derartige Klüfte werden als Scherungen im neotektonischen Spannungsfeld interpretiert, welches aus ihrer Orientierung bestimmt werden kann (vgl. Text!).

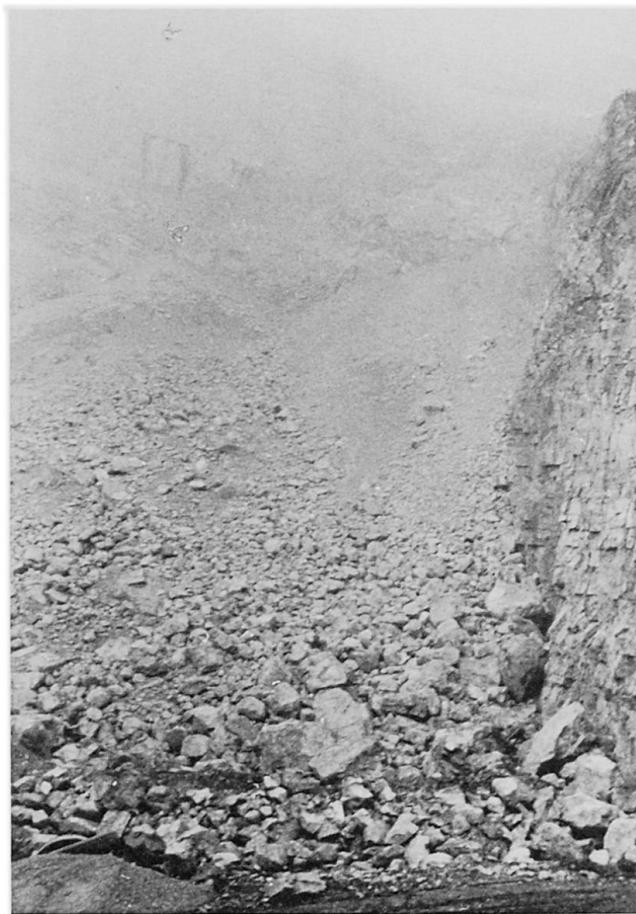
Abb. 4 Bergsturzmasse im Steinbruch, photographiert Anfang Februar 1974. Etwa  $55\,000\text{ m}^3$  Material sind hier liegengelassen.

diese durch Wassereinsatz zum Absturz zu bringen (Neue Zürcher Zeitung, 31. Januar 1974), was nur einen geringen Erfolg brachte. Am 8. Februar 1974 wurden schließlich die am meisten absturzgefährdeten Gesteinsmassen, die die Form einer «aufgestellten Birne» hatten, abgesprengt (Tages-Anzeiger, 11. Februar 1974; Die Tat, 11. Februar 1974). Damit war die akute Gefahr gebannt, und man konnte an die Räumung und Öffnung der Straße Weesen–Amden schreiten (Die Tat, 22. Feb. 1974). Es war daher auch dem Schreibenden möglich, das Gebiet am 17. und am 21. Februar 1974 zu besuchen. Das abgestürzte Felsmaterial war zum größten Teil im erwähnten Steinbruch liegegeblieben, wo es nun zu sehen war (Abb. 4). Von oben herunterschauend erblickte man die Gleitbahn.

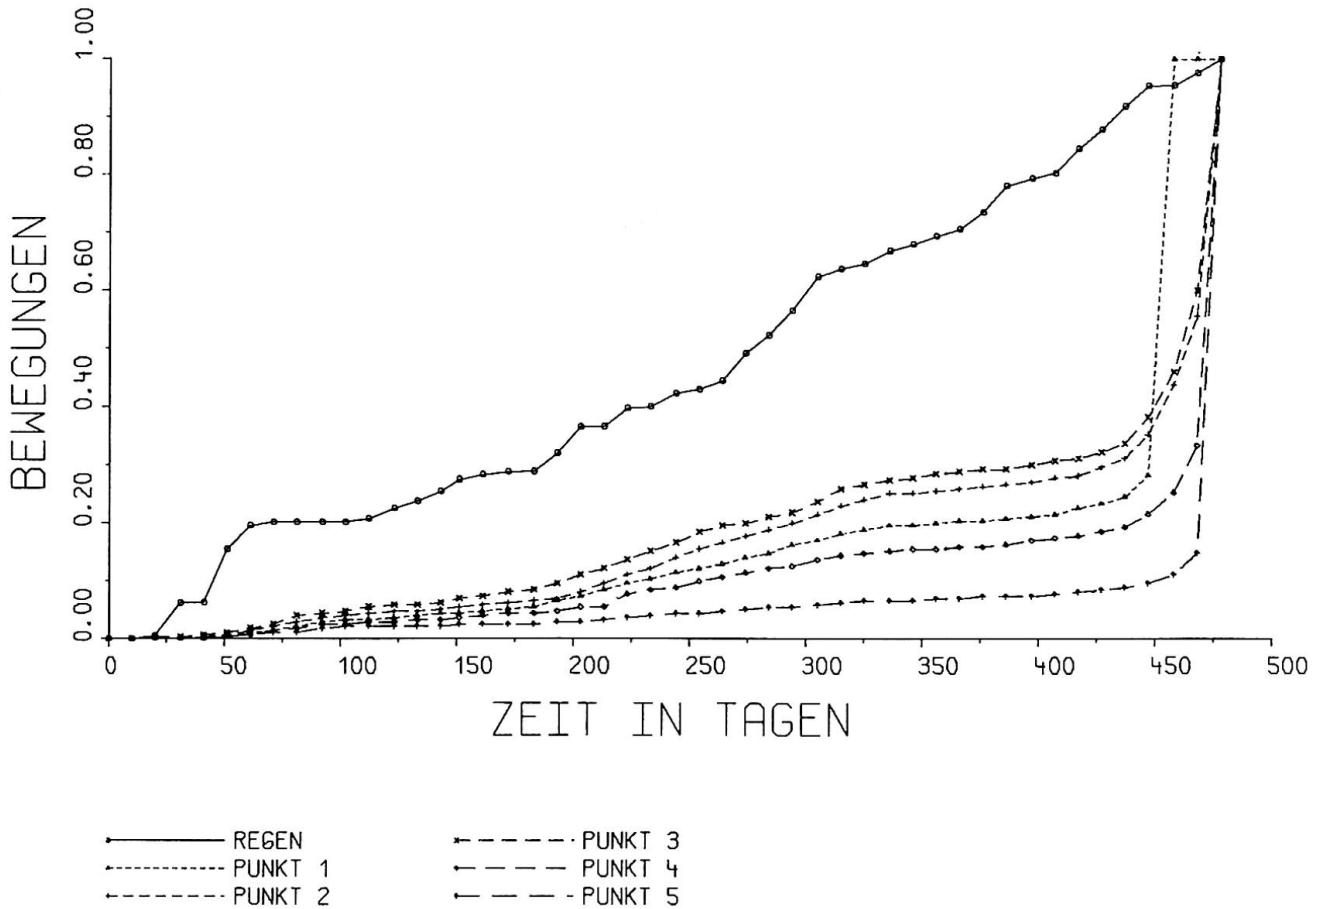
Abb. 5 Bewegungskurven der Meßstellen 1–5 (vgl. Abb. 1) «Regen» ist der kumulative Niederschlag seit «Tag 1» (1. Oktober 1972), die Kurven «Punkt 1» bis «Punkt 5» sind die kumulativen Bewegungen an den Meßstellen 1 bis 5 seit Tag 1. Die Endwerte (20. Januar 1974) sind in der Graphik auf «1» normiert; das ist für den Regen gleich 2257 mm und für die Bewegungen je 270 cm. Man erkennt bis zum Tag 430 (3. Jan. 1974) eine verzögerte Korrelation zwischen Regen und Bewegung; die Rechnung ergibt, daß die Bewegung jeweilen nach 12 Tagen auf den Regen ansprach. Im Januar 1974 wuchs dann die Bewegung exponentiell an, was auf die Ausbildung eines progressiven Bruches hindeutet.

Dem Bergsturz gingen bergabwärts gerichtete Bewegungen voraus. Die in der Einleitung erwähnten Meßeinrichtungen erlaubten Bewegungskurven von Felsmassen, deren Werte bis Oktober 1973 der Botschaft (1973) entnommen werden können. Bis zum Absturz wurden sie aus einer persönlichen Mitteilung von Prof. Jäckli ergänzt. Da auch Regendaten der Station Weesen von der Meteorologischen Zentralanstalt der Schweiz in Zürich erhoben werden konnten, lassen sich die Bewegungen mit den letzteren vergleichen. Die Meßwerte lagen in Graphiken vor, welche vom Schreibenden zur weiteren Verarbeitung digitalisiert wurden. Abb. 5 zeigt eine daraus in Wien erstellte Computergraphik.

Ein einfacher Augenschein dieser Graphik läßt erkennen, daß die Steigung der Regensummenkurve und die Steigungen der Kriechkurven korreliert erfolgen. Eine Korrelationsanalyse ergibt in der Tat eine Andeutung dafür, daß bis zum 3. Januar 1974 (Tag 430) der Regen die Kriechgeschwindigkeit

beeinflußte, in der Weise, daß die Bewegung jeweilen nach 12 Tagen auf den Regen «ansprach». Am Schluß aber stiegen die Kriechkurven exponentiell an, was auf die Ausbildung eines progressiven Bruches hindeutet.
