Zeitschrift:	Jahresbericht / Gesellschaft Pro Vindonissa
Herausgeber:	Gesellschaft Pro Vindonissa
Band:	- (1967)
Artikel:	Die Ausgrabungen in der römischen Siedlung auf dem Lindfeld bei Lenzburg 1963/64
Autor:	Tomaševi, Teodora
DOI:	https://doi.org/10.5169/seals-273220

Die Ausgrabungen in der römischen Siedlung auf dem Lindfeld bei Lenzburg 1963/64

Von Teodora Tomašević

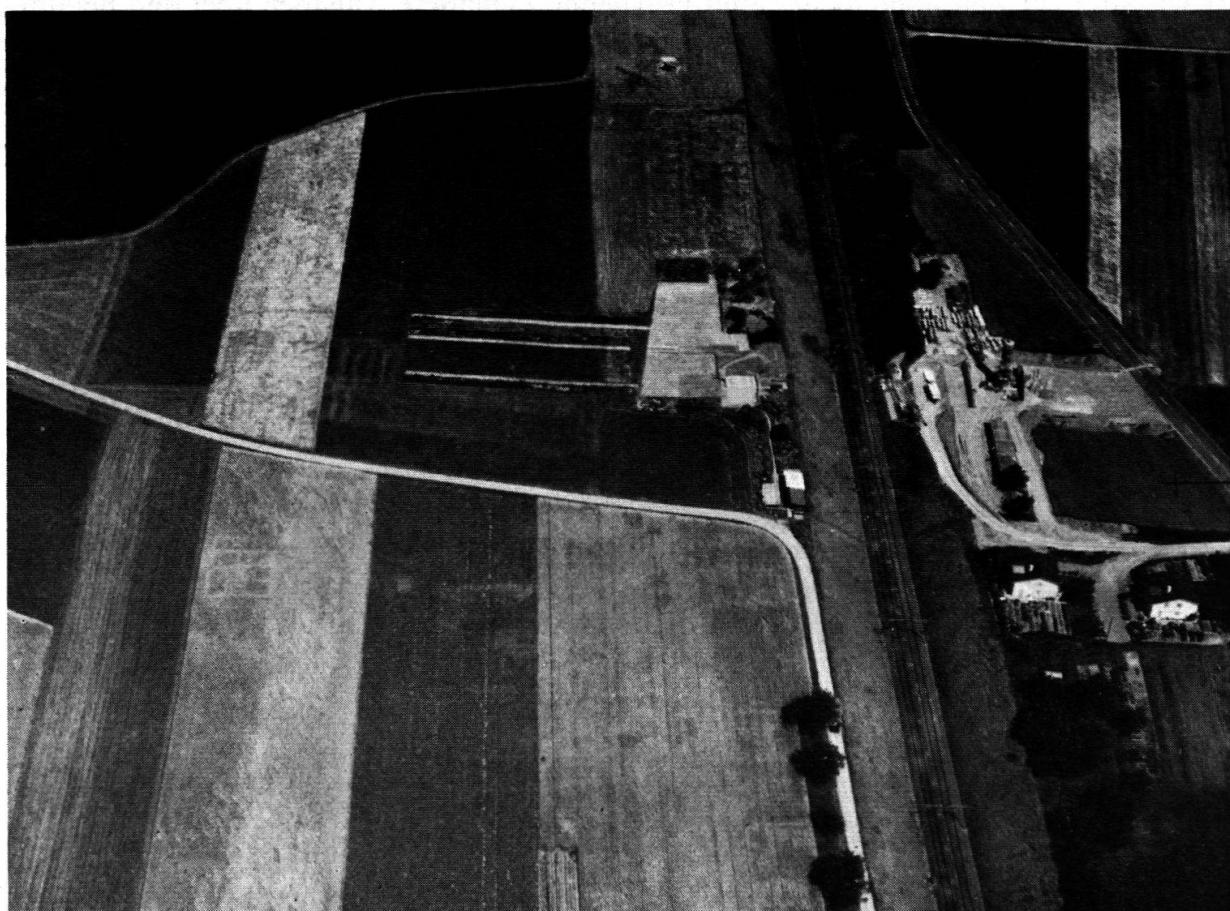
Abb. 1. Lenzburg-Lindfeld. Flugaufnahme von Westen mit dem Grabungsfeld von 1963/64 im Zentrum. Man beachte die verschiedenen römischen Mauerzüge unter den Feldern im Vordergrund links. Photo Luftaufklärungsdienst, Dübendorf.
