Artikel: Die Ausgrabungen in der römischen Siedlung auf dem Lindfeld bei

Autor: Tomaševi, Teodora

# Die Ausgrabungen in der römischen Siedlung auf dem Lindfeld bei Lenzburg 1963/64

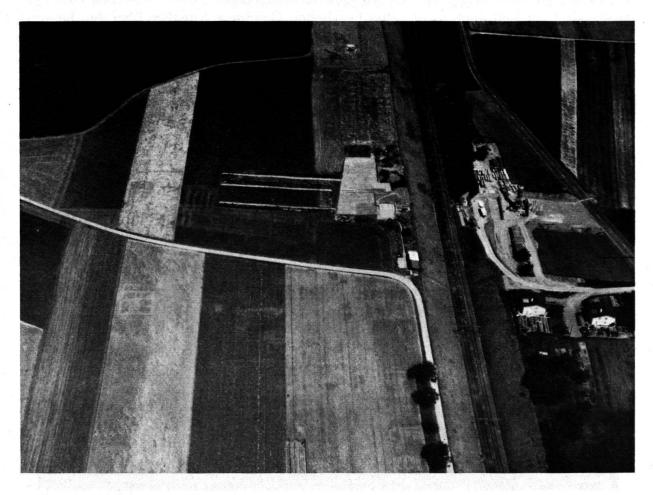
Abb. 1. Lenzburg-Lindfeld. Flugaufnahme von Westen mit dem Grabungsfeld von 1963/64 im Zentrum. Man beachte die verschiedenen römischen Mauerzüge unter den Feldern im Vordergrund links. Photo Luftaufklärungsdienst, Dübendorf.
