**Artikel:** Die Grabung auf dem Rathausareal in Zurzach  
**Autor:** Mottier, Yvette  
**DOI:** <https://doi.org/10.5169/seals-273943>

# Die Grabung auf dem Rathausareal in Zurzach

von Yvette Mottier

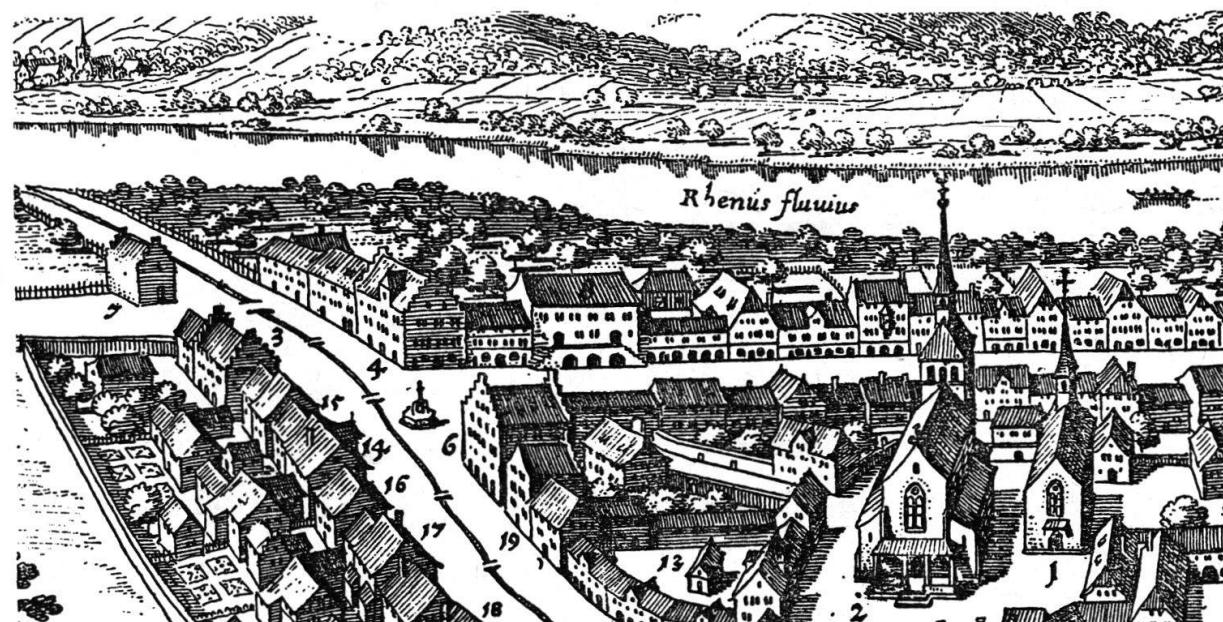
Abb. 4. Zurzach, Ausschnitt aus dem Merian-Stich von 1648.

Die Feuersbrunst von 1471 läßt sich im Grabungsbefund nur insofern nachweisen, als die Fundamente aus Sandstein eine intensive Brandrötung zeigten. Nach diesem Brand wurde offenbar das Gebäude mit dem selben Grundriß wieder aufgebaut. In der Folge wurde dem Gebäude das Aussehen gegeben, das uns vom Merian-Stich aus dem Jahre 1648 überliefert ist (vgl. Abb. 4).
