# Friedhof Windisch, Grabung 1970

Von Oswald Lüdin

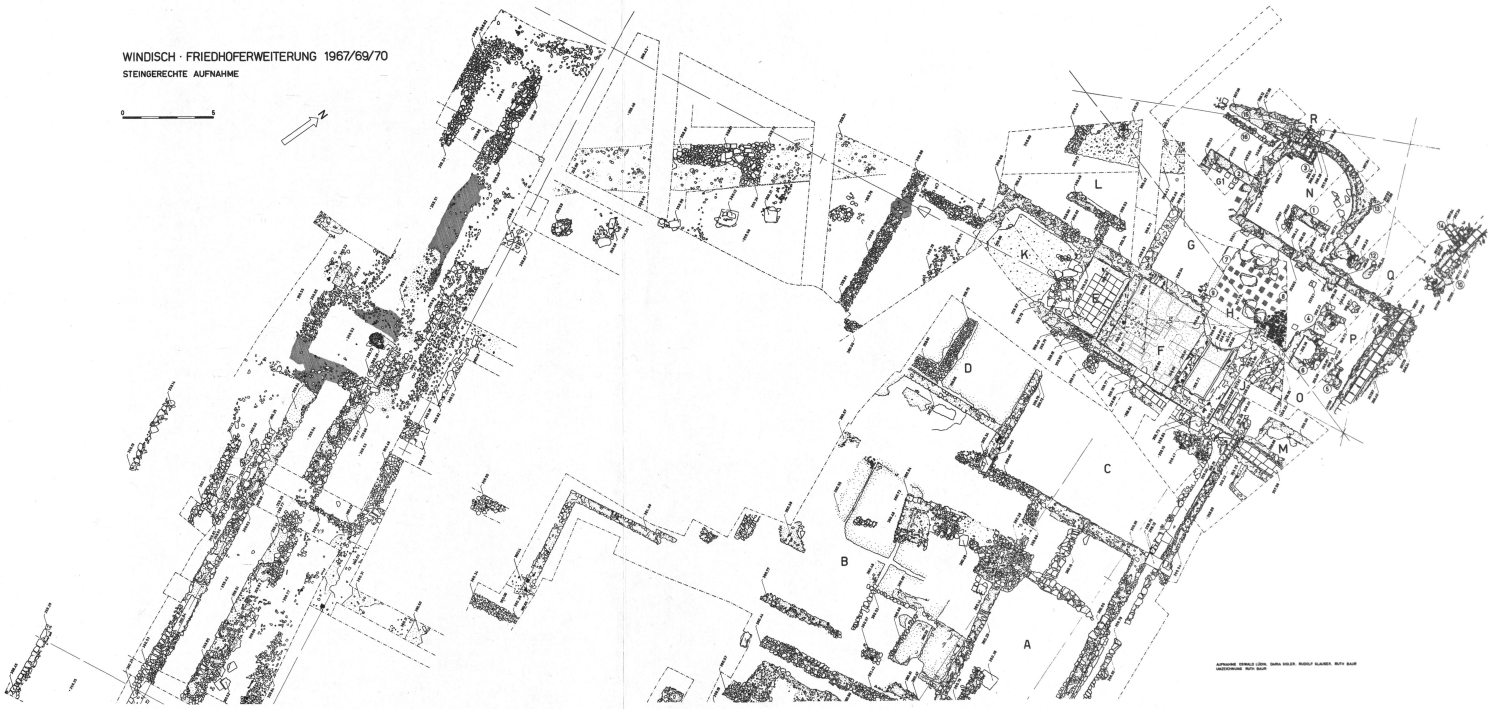
## Beilage 5

Windisch, Friedhoferweiterung 1967/69/70.

Steingerechter Grundrißplan, Maßstab 1 : 200.

WINDISCH · FRIEDHOFERWEITERUNG 1967/69/70  
STENGERECHTE AUFNAHME

Auch hier, in der Nordhälfte, bestimmten Um- und Anbauten das letztendliche Aussehen der Badeanlage (vgl. dazu die Pläne 4, 5). Nach dem Abtragen beträchtlicher Bauschuttmassen wurde der älteste Kern der Anlage, G/H, klar erkennbar; ursprünglich offenbar ein nicht allzugroßer Bau, dessen Grundriß aber mit kleiner Apside und nach außen springendem Eckräumchen (G<sup>1</sup>) eine differenzierte architektonische Ausgestaltung verrät und in erster Verwendung vielleicht Caldarium, Tepidarium und Frigidarium auf engstem Raum in sich schloß. Man belegte 1969 diese ältesten Räumlichkeiten mit den beiden Buchstaben G und H, in der Annahme, sie hätten später lediglich als Caldarium und Tepidarium gedient. Im westlichen kleinen Mauervorsprung 9, einer Lisene (vorgeblendeter Pfeiler) sahen wir 1969 den Bestandteil einer Hypokaustunterteilung (7). Das ließ selbstverständlich den Schluß zu, die Räumlichkeiten seien im Oberbau, an derselben Stelle, in Tepidarium und Caldarium unterteilt gewesen. Natürlich dürfte auch das östliche Lisenenpaar im Oberbau raumgliedernde Akzente gesetzt haben. Die Einfeuerung des Hypokaustes muß durch die mit 4 bezeichnete Maueraussparung erfolgt sein. Das Caldarium lag demzufolge von jeher auf der Seite dieser Einfeuerung, dessen Badewanne aus naheliegenden Gründen in unmittelbarer Nähe des Feuers.

Wie wir in Plan 5 sehen, wurde nur auf der Ostseite die Mauer des Apsidenraumes schulterartig verbreitet (13), wohl um für den dahinter liegenden Raum Q eine gerade Wand zu schaffen. Das nach Westen weisende Stück des mit 10 bezeichneten Mauerwinkels wird an diese Wand angeschlossen haben. Mörtelbodenreste primitivster Art über alten Benützungsschichten (12) gehörten zum Wenigen, das uns erlaubte, sich von Q ein Bild zu machen. Raum Q könnte gleichzeitig mit der großen Apside wieder abgerissen worden sein.
