Artikel: Friedhof Windisch, Grabung 1969

Friedhof Windisch, Grabung 1970

Von Oswald Lüdin

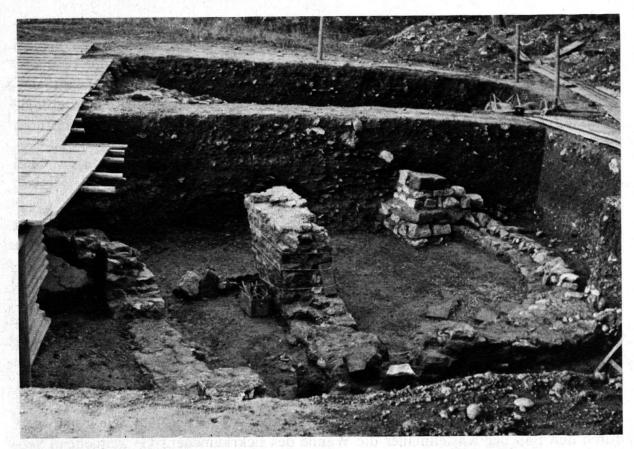
Abb. 7. Windisch, Grabung im neuen Friedhofareal, 1970. Mauer 1 (in der Bildmitte), Apside und darüberliegende Mauerecke 3 von Osten gesehen. Photo O. Lüdin.

Der viel schlechtere Erhaltungszustand der 1970 ausgegrabenen Bauteile machte es uns schwer, die von den Römern vorgenommenen baulichen Veränderungen in richtiger Abfolge ablesen zu können. Es ging uns so mit dem Apsidenraum N, vor allem aber bereitete uns die mit 1 bezeichnete Mauer, die mit ihrer Längsflucht auf das Eckräumchen G¹ ausgerichtet war und auf der Höhe des östlichen Lisenenpaares gegen Süden abwinkelte, große Mühe, sie richtig einzuordnen. Nichts sprach vorerst dagegen, in ihr eine erste, nordseitige Erweiterung des kleinen, ältesten Bades zu sehen.

Da, wo auf der Westseite die Mauer des Apsidenraumes N an das Eckräumchen G¹ anstieß, überlagerte diese mit ihrer primitiven Fundamentierung das vorstehende Fundamentmaterial des Eckräumchens; ein absolut sicherer Beweis, das eine für älter, das andere für jünger zu erklären. Nachdem ein erster Anbau auf der Nordseite nicht mehr genügen konnte, dürfte der Apsidenraum N angehängt worden sein. So hätte man sich das vorstellen können.

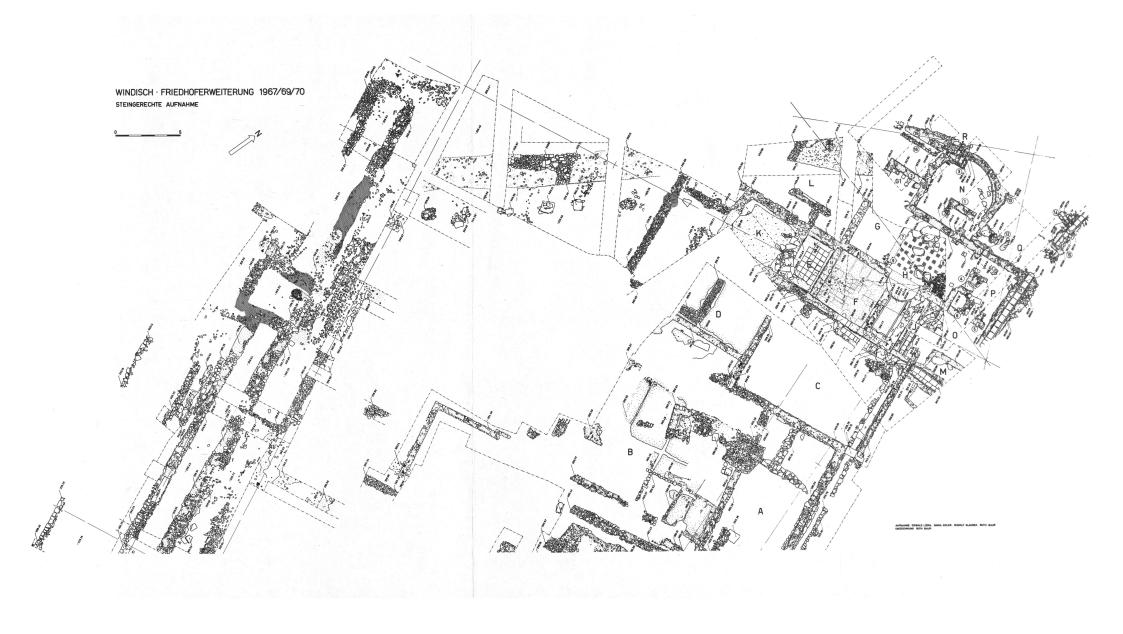
Beilage 5

Windisch, Friedhoferweiterung 1967/69/70. Steingerechter Grundrißplan, Maßstab 1:200. Ausarbeitung Ruth Baur, Daria Gisler, Rudolf Glauser und Oswald Lüdin.

Auch hier, in der Nordhälfte, bestimmten Um- und Anbauten das letztendliche Aussehen der Badeanlage (vgl. dazu die Pläne 4, 5). Nach dem Abtragen beträchtlicher Bauschuttmassen wurde der älteste Kern der Anlage, G/H, klar erkennbar; ursprünglich offenbar ein nicht allzugroßer Bau, dessen Grundriß aber mit kleiner Apside und nach außen springendem Eckräumchen (G1) eine differenzierte architektonische Ausgestaltung verrät und in erster Verwendung vielleicht Caldarium, Tepidarium und Frigidarium auf engstem Raum in sich schloß. Man belegte 1969 diese ältesten Räumlichkeiten mit den beiden Buchstaben G und H, in der Annahme, sie hätten später lediglich als Caldarium und Tepidarium gedient. Im westlichen kleinen Mauervorsprung 9, einer Lisene (vorgeblendeter Pfeiler) sahen wir 1969 den Bestandteil einer Hypokaustunterteilung (7). Das ließ selbstverständlich den Schluß zu, die Räumlichkeiten seien im Oberbau, an derselben Stelle, in Tepidarium und Caldarium unterteilt gewesen. Natürlich dürfte auch das östliche Lisenenpaar im Oberbau raumgliedernde Akzente gesetzt haben. Die Einfeuerung des Hypokaustes muß durch die mit 4 bezeichnete Maueraussparung erfolgt sein. Das Caldarium lag demzufolge von jeher auf der Seite dieser Einfeuerung, dessen Badewanne aus naheliegenden Gründen in unmittelbarster Nähe des Feuers.

Wie wir in Plan 5 sehen, wurde nur auf der Ostseite die Mauer des Apsidenraumes schulterartig verbreitet (13), wohl um für den dahinter liegenden Raum Q eine gerade Wand zu schaffen. Das nach Westen weisende Stück des mit 10 bezeichneten Mauerwinkels wird an diese Wand angeschlossen haben. Mörtelbodenreste primitivster Art über alten Benützungsschichten (12) gehörten zum Wenigen, das uns erlaubte, sich von Q ein Bild zu machen. Raum Q könnte gleichzeitig mit der großen Apside wieder abgerissen worden sein.

Es geht aus den Darlegungen hervor, daß die Räume P, Q und N, aber auch der Kanal am Ostrand unserer Grabung (11) gleichzeitig entstanden sein könnten. Seinem Verlaufe nach, muß dieses Kanalstück mit der späteren Linienführung der 1969 ausgegrabenen Kanalisation in Zusammenhang gestanden haben. Diese Feststellung verschaffte uns einen willkommenen Anhaltspunkt, an die 1969 aufgestellte Chronologie anzuknüpfen und für die in Plan 4 eingezeichnete Mauer entsprechende Schraffuren zu wählen.
