Zeitschrift: Jahresbericht / Gesellschaft Pro Vindonissa
Herausgeber: Gesellschaft Pro Vindonissa
Band: - (1969-1970)

Friedhof Windisch, Grabung 1970

Von Oswald Lüdin

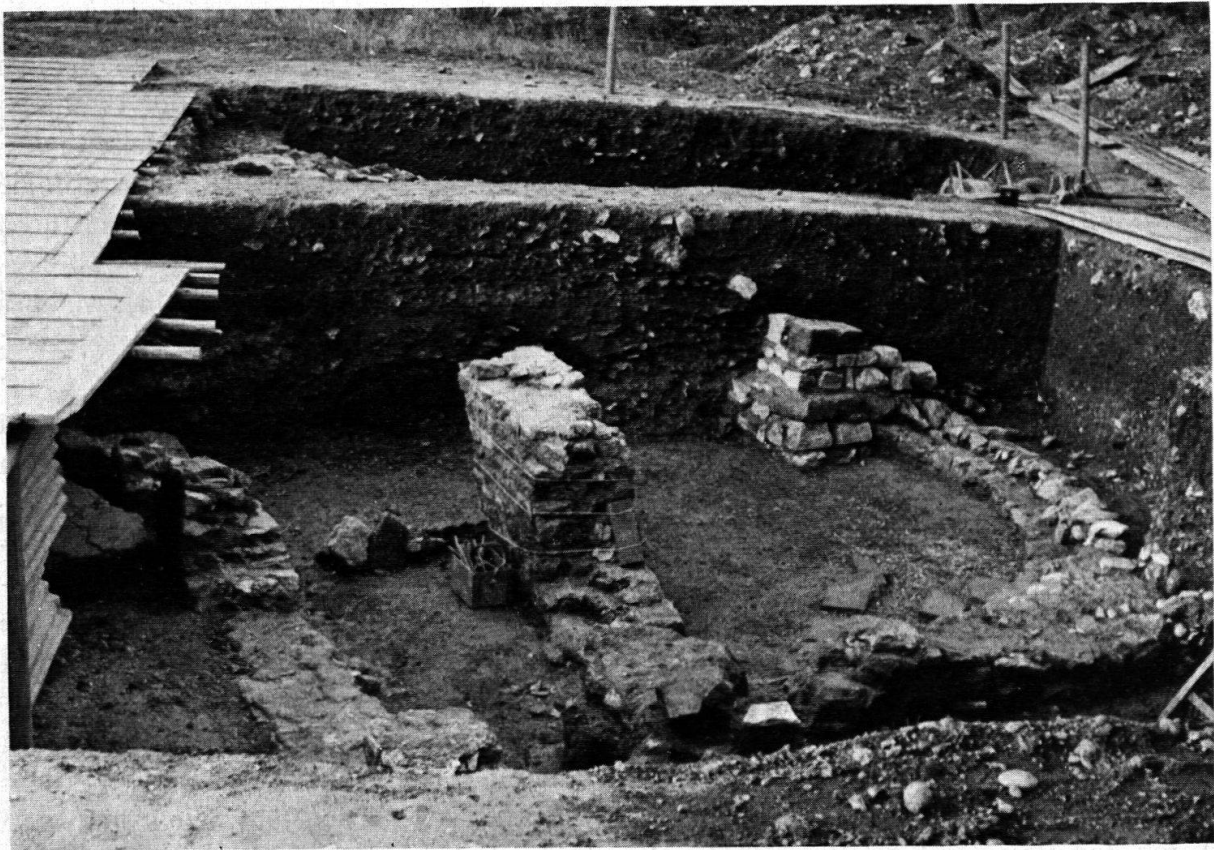
Abb. 7. Windisch, Grabung im neuen Friedhofareal, 1970. Mauer 1 (in der Bildmitte), Apside und darüberliegende Mauerecke 3 von Osten gesehen. Photo O. Lüdin.

Der viel schlechtere Erhaltungszustand der 1970 ausgegrabenen Bauteile machte es uns schwer, die von den Römern vorgenommenen baulichen Veränderungen in richtiger Abfolge ablesen zu können. Es ging uns so mit dem Apsidenraum N, vor allem aber bereitete uns die mit 1 bezeichnete Mauer, die mit ihrer Längsflucht auf das Eckräumchen G¹ ausgerichtet war und auf der Höhe des östlichen Lisenenpaares gegen Süden abwinkelte, große Mühe, sie richtig einzuordnen. Nichts sprach vorerst dagegen, in ihr eine erste, nordseitige Erweiterung des kleinen, ältesten Bades zu sehen.

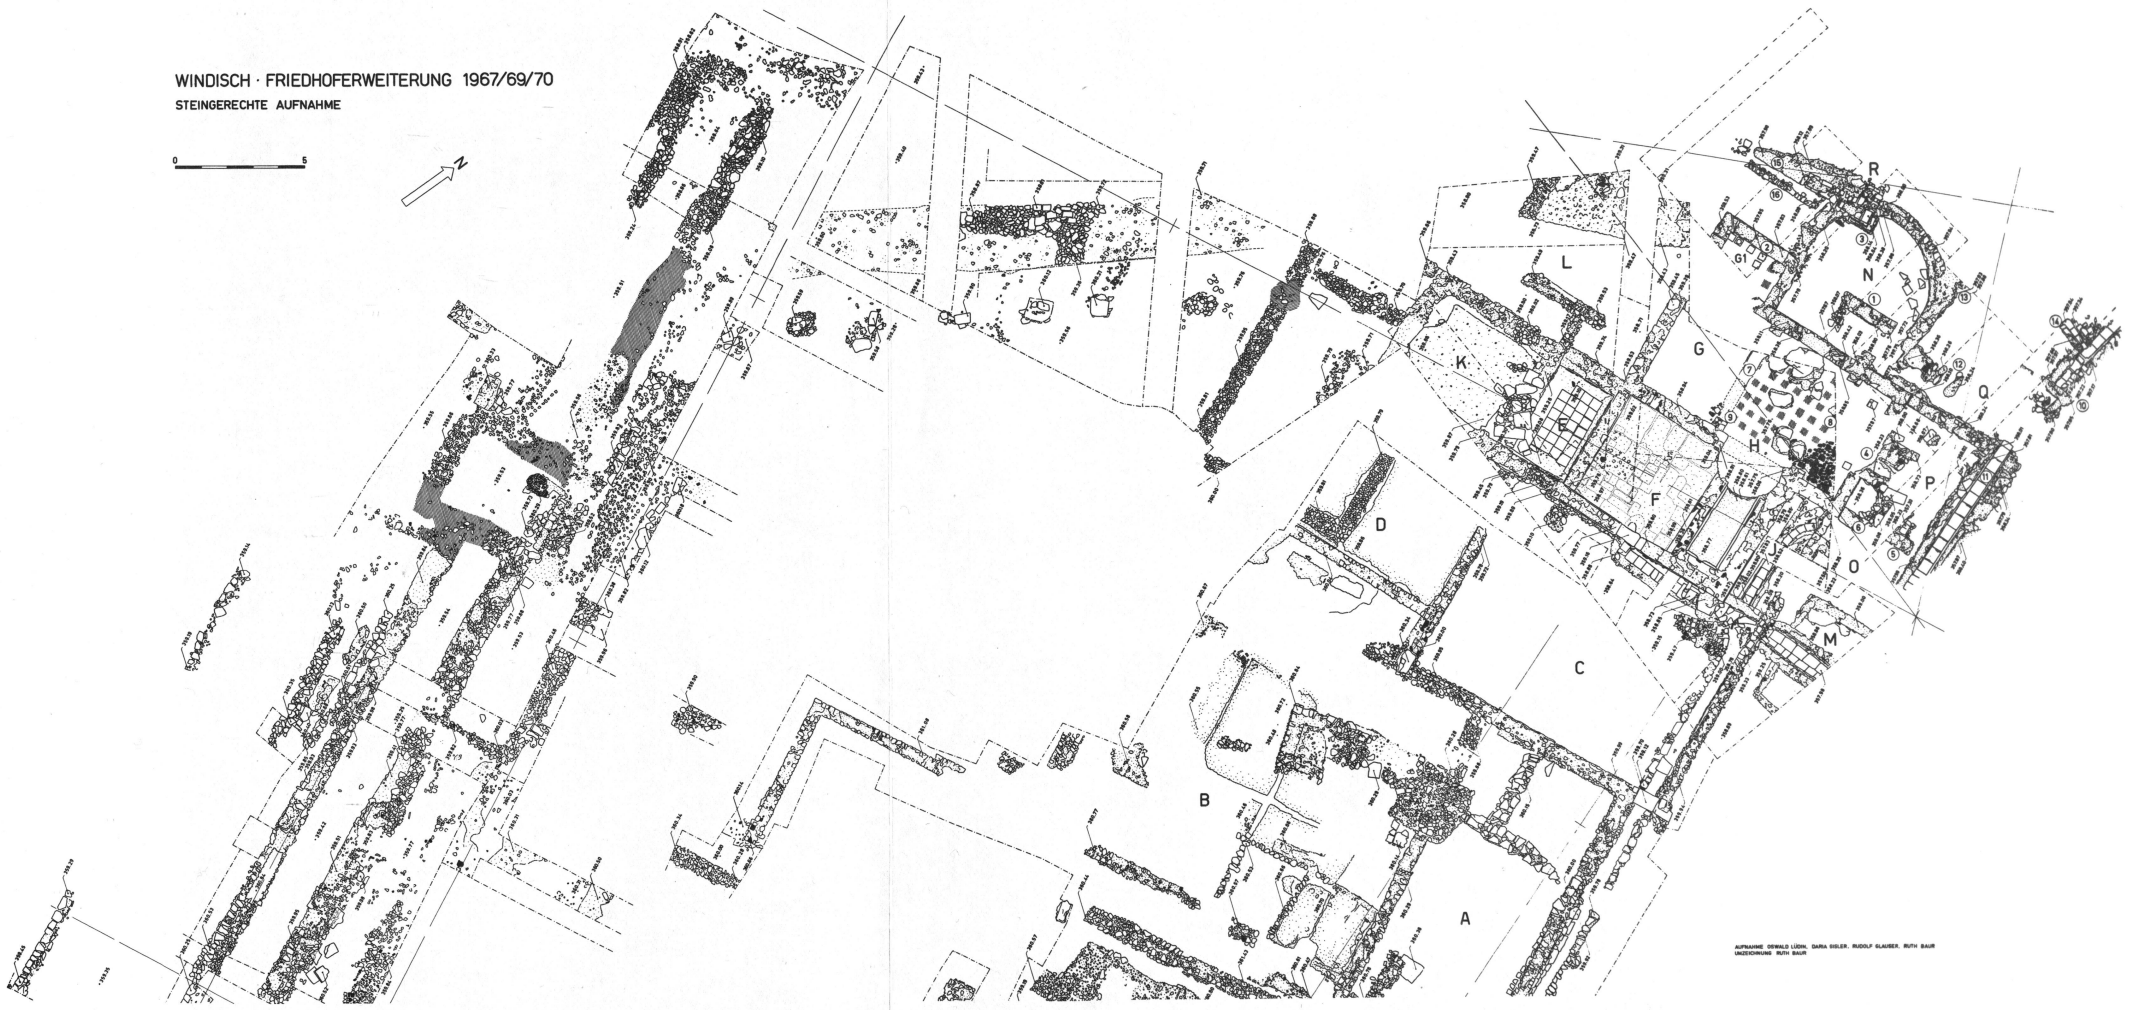
Beilage 5

Windisch, Friedhoferweiterung 1967/69/70.

Steingerechter Grundrißplan, Maßstab 1 : 200.

WINDISCH · FRIEDHOFWEITERUNG 1967/69/70
STEINGERECHTE AUFNAHME

Auch hier, in der Nordhälfte, bestimmten Um- und Anbauten das letztendliche Aussehen der Badeanlage (vgl. dazu die Pläne 4, 5). Nach dem Abtragen beträchtlicher Bauschuttmassen wurde der älteste Kern der Anlage, G/H, klar erkennbar; ursprünglich offenbar ein nicht allzugroßer Bau, dessen Grundriß aber mit kleiner Apside und nach außen springendem Eckräumchen (G¹) eine differenzierte architektonische Ausgestaltung verrät und in erster Verwendung vielleicht Caldarium, Tepidarium und Frigidarium auf engstem Raum in sich schloß. Man belegte 1969 diese ältesten Räumlichkeiten mit den beiden Buchstaben G und H, in der Annahme, sie hätten später lediglich als Caldarium und Tepidarium gedient. Im westlichen kleinen Mauervorsprung 9, einer Lisene (vorgeblendeter Pfeiler) sahen wir 1969 den Bestandteil einer Hypokaustunterteilung (7). Das ließ selbstverständlich den Schluß zu, die Räumlichkeiten seien im Oberbau, an derselben Stelle, in Tepidarium und Caldarium unterteilt gewesen. Natürlich dürfte auch das östliche Lisenenpaar im Oberbau raumgliedernde Akzente gesetzt haben. Die Einfeuerung des Hypokaustes muß durch die mit 4 bezeichnete Maueraussparung erfolgt sein. Das Caldarium lag demzufolge von jeher auf der Seite dieser Einfeuerung, dessen Badewanne aus naheliegenden Gründen in unmittelbarer Nähe des Feuers.

Wie wir in Plan 5 sehen, wurde nur auf der Ostseite die Mauer des Apsidenraumes schulterartig verbreitet (13), wohl um für den dahinter liegenden Raum Q eine gerade Wand zu schaffen. Das nach Westen weisende Stück des mit 10 bezeichneten Mauerwinkels wird an diese Wand angeschlossen haben. Mörtelbodenreste primitivster Art über alten Benützungsschichten (12) gehörten zum Wenigen, das uns erlaubte, sich von Q ein Bild zu machen. Raum Q könnte gleichzeitig mit der großen Apside wieder abgerissen worden sein.
