# Ausgrabung Unterwindisch 1978

## Grabungsbericht

Von Martin Hartmann

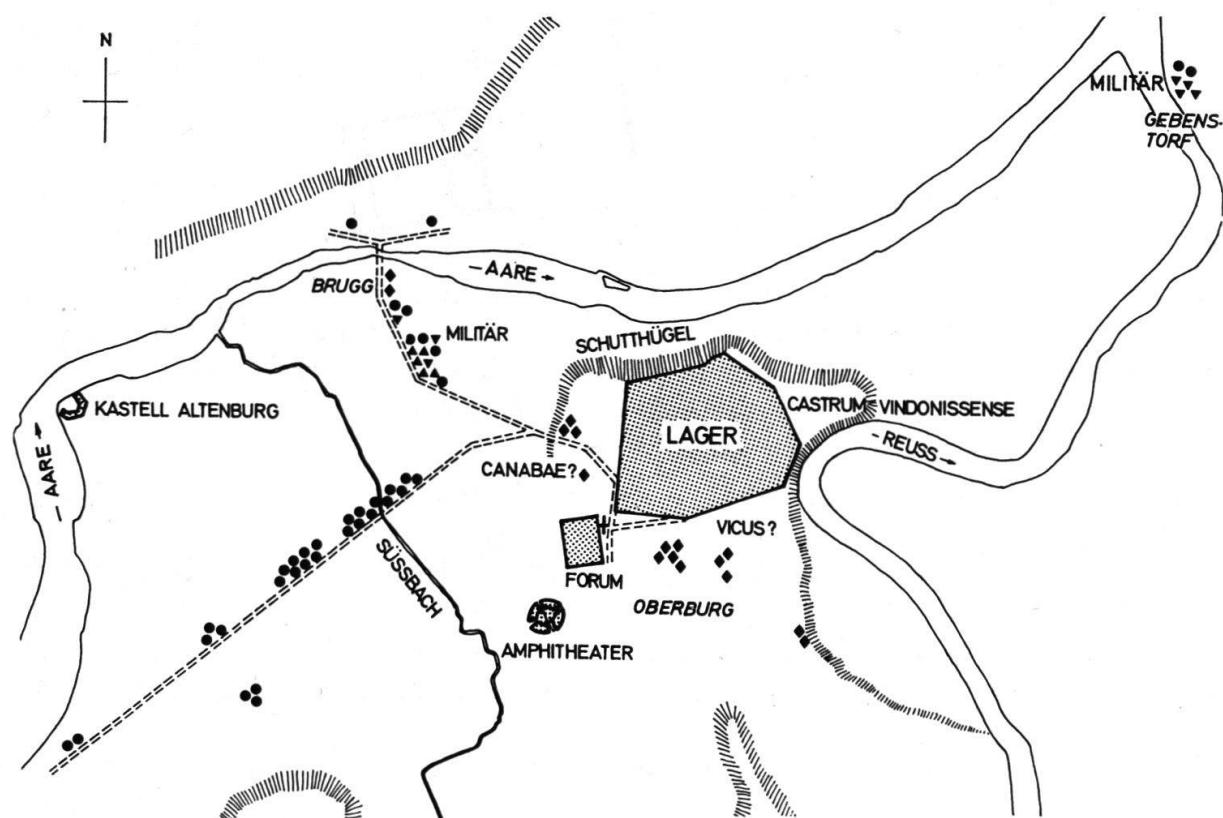
Abb. 1 Vindonissa, Übersichtsplan, nach UFAS V, S. 149, Abb. 4. Die Grabungsstelle befindet sich etwa beim mittleren «N» des Wortes «Vindonissense». Rhomben = Gräber des 4. Jh., alle übrigen Zeichen = verschiedenartige Gräber des 1. Jh.

Die von der Firma Metron, Windisch, geplante Wohnüberbauung südlich der Dorfstraße in Unterwindisch (Parzelle 1851) (Abb. 1) gab uns im Sommer 1978 die Möglichkeit, zum ersten Mal seit Jahren außerhalb des Legionslagers eine größere Fläche zu untersuchen mit dem Ziel, vermehrte Aufschlüsse zur zivilen Besiedlung von Vindonissa zu erhalten (Abb. 2).

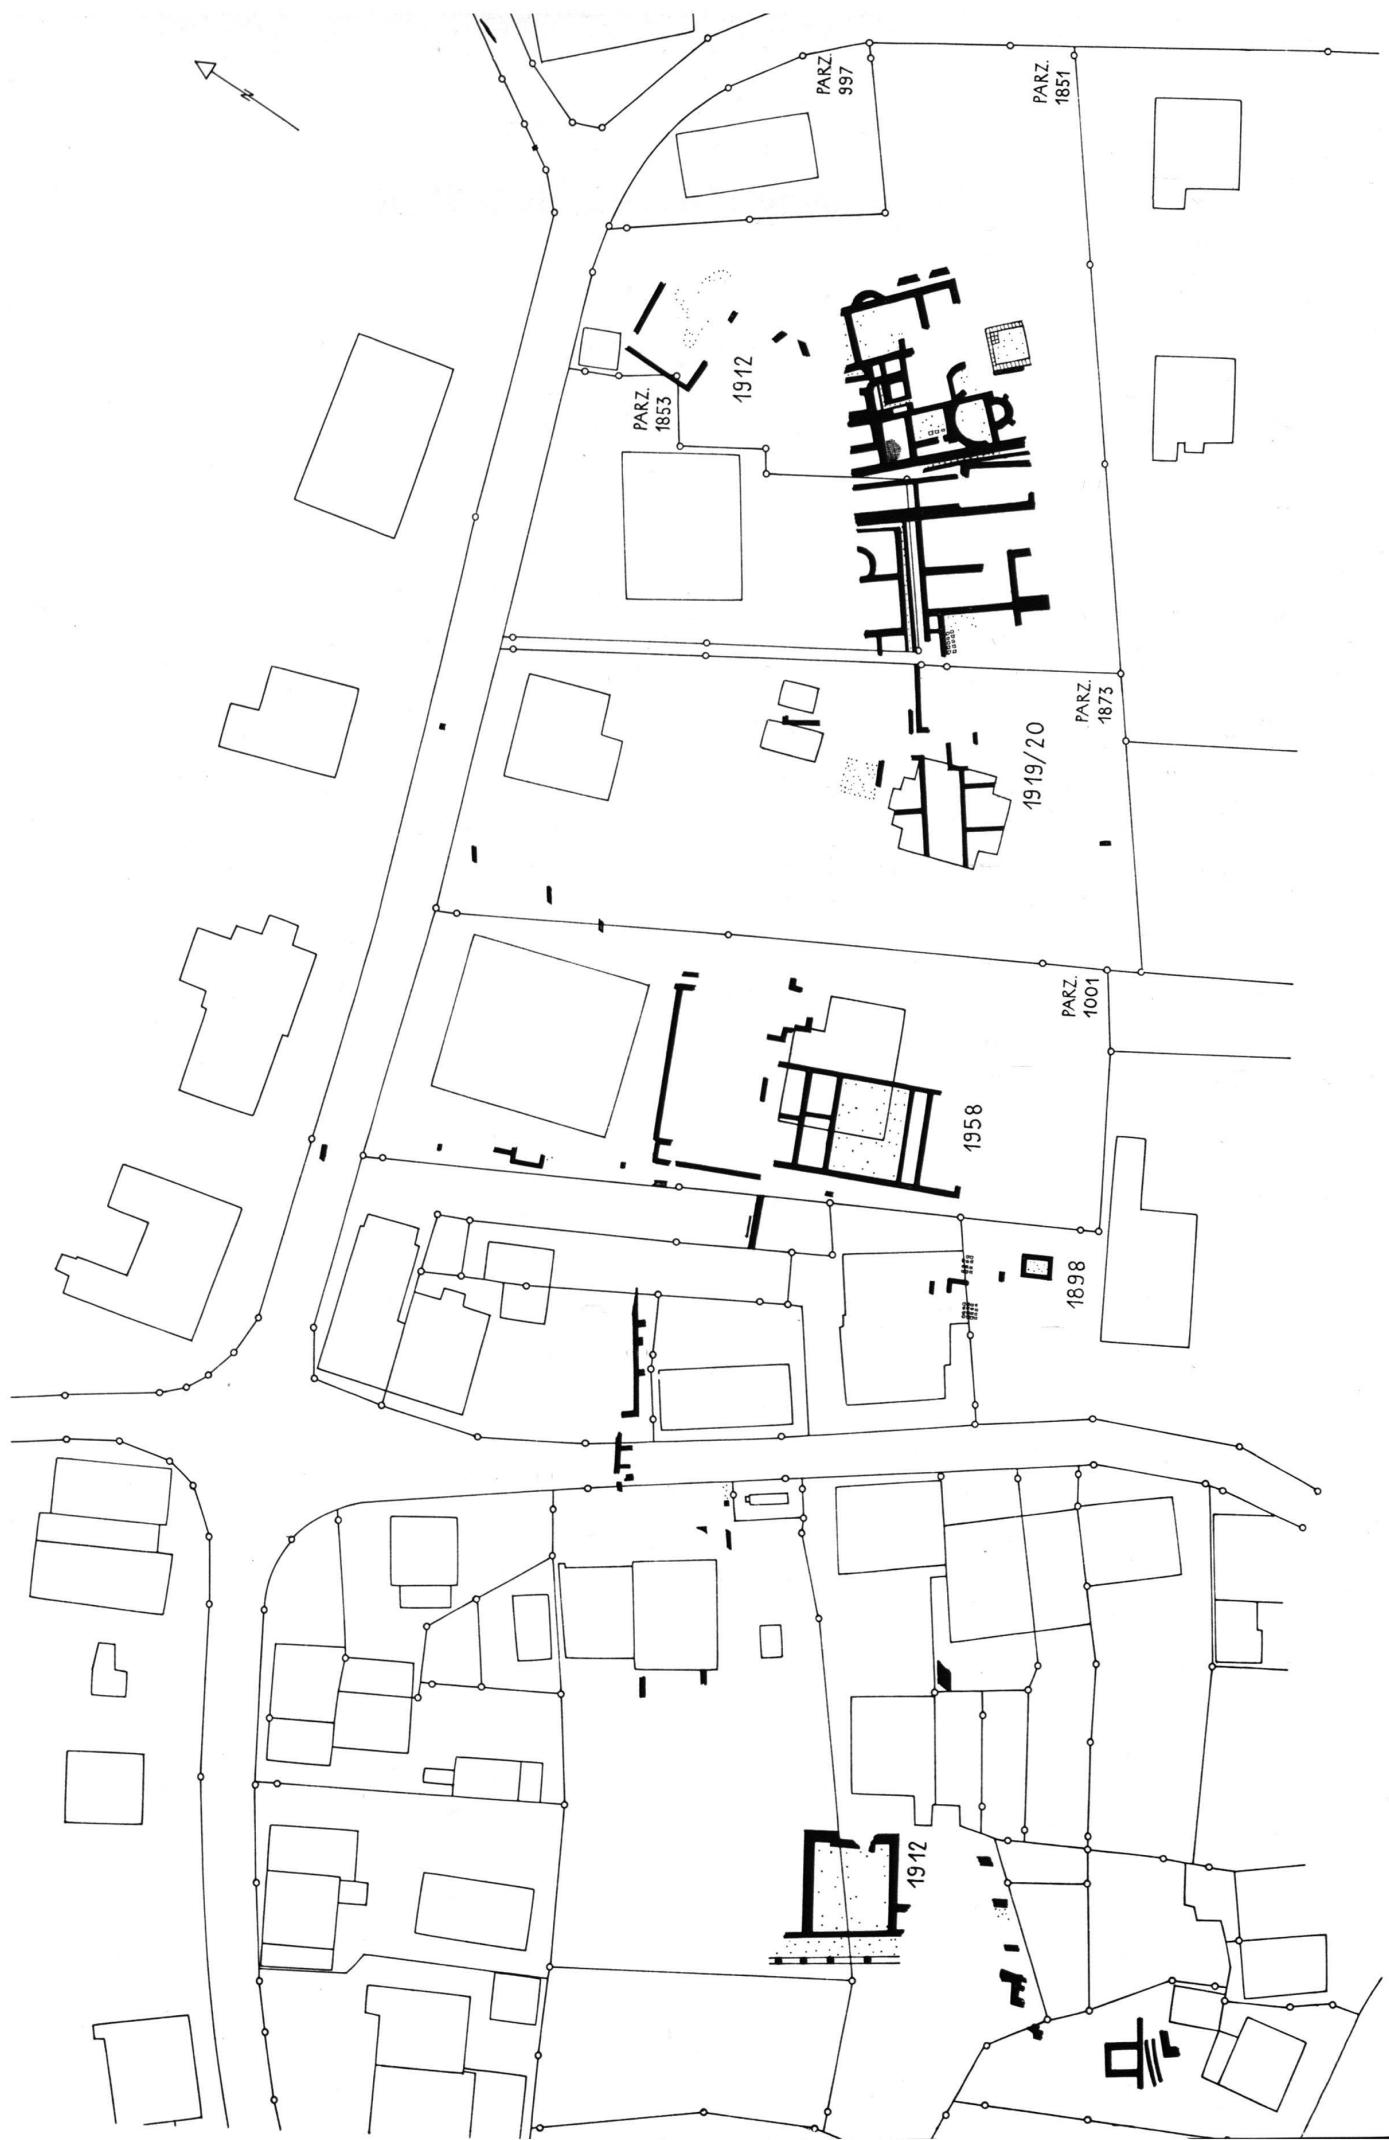
◀ Abb. 2 Plan von Unterwindisch mit allen bisher notierten Bauresten, mit Angabe der Grabungsjahre (Zeichnung C. Schucany, Basel) Maßstab 1:1000.

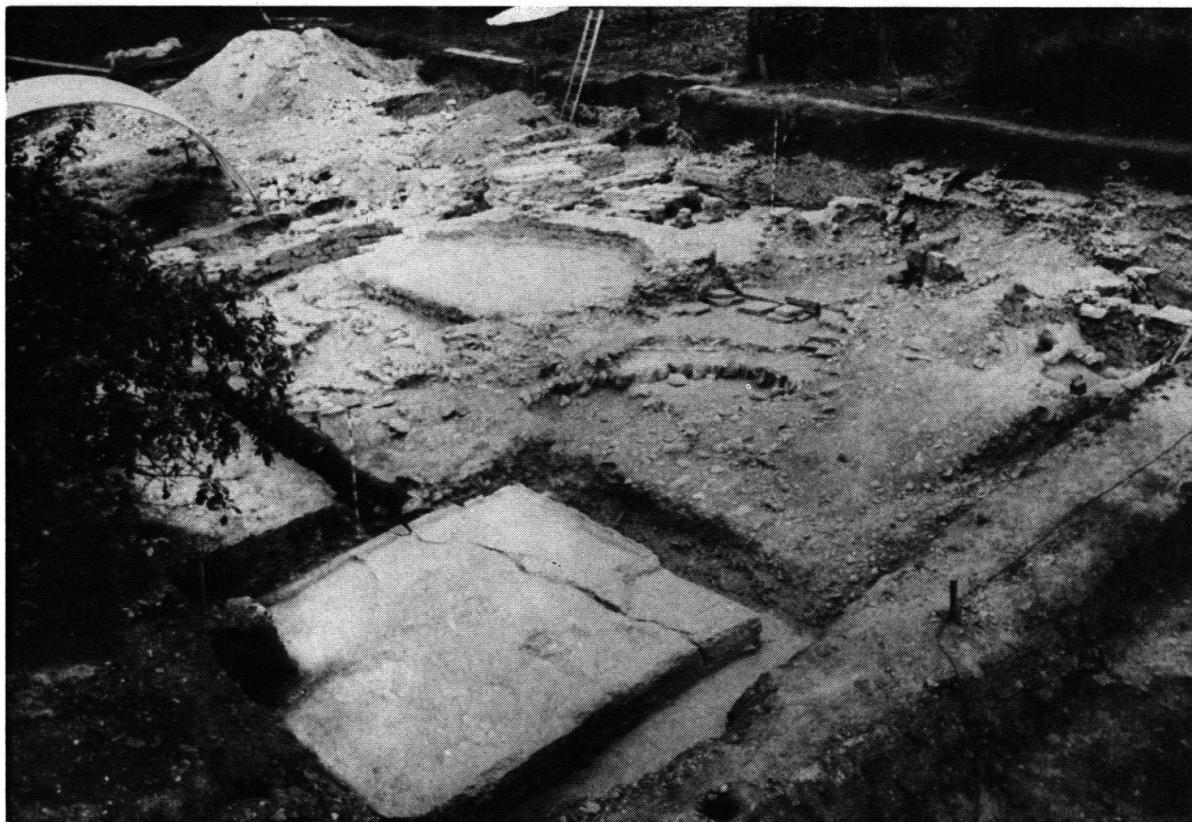
Abb. 3 Grabungsausschnitt von Südosten. Im Vordergrund das Bassin 8, dahinter der kleine, hypokaustierte Raum 4, in der Mitte Raum 10 mit der großen Apsis.

1. Der nach Süden fließende Abwasserkanal (K 1 = älterer Kanal), der den westlichen Abschluß von Haus B bildet, und der nördlich von Raum 1 in K 1 mündende Nebenkanal.
2. Ein auf Grund des schwachen Gefälles und der – trotz zweimaligen Richtungswechsels – fehlenden Verschlammung als Frischwasserzufuhr zu bezeichnender, kleiner Kanal (K 2), dessen weiterer Verlauf nach Süden leider durch verschiedene Störungen nicht mehr zu eruieren war.
3. Das Bassin (8), das sich außerhalb des Gebäudes befindet, und das wir als Frigidarium bezeichnen möchten (Abb. 3).

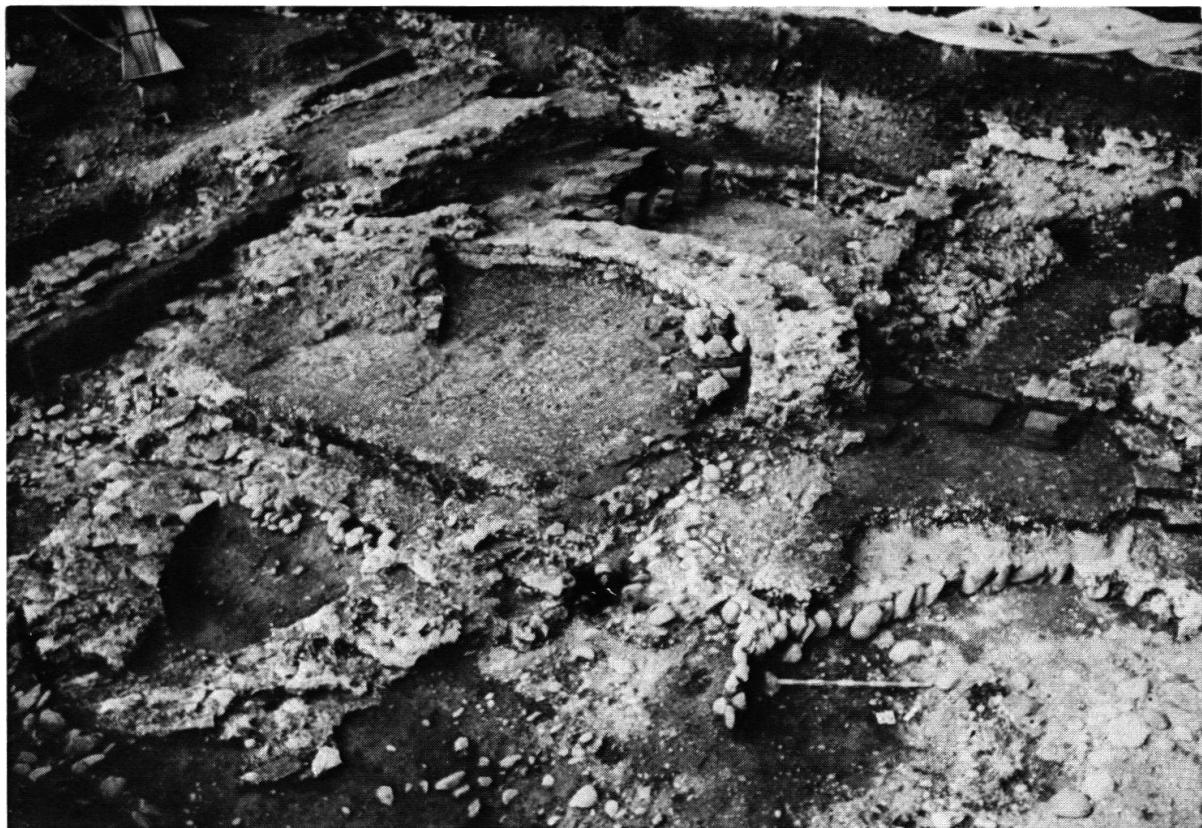
Abb. 4 Grabungsausschnitt. In der Mitte die nach Süden geöffnete große Apsis, davor die kleine Apsis 5, hinten der hypokaustierte Raum 2.

In der 2. Periode erfuhr Haus B einschneidende Umbauten. Die Räume 3 bis 5 der Badeanlage wurden abgebrochen und durch eine nach Süden offene halbrunde Halle (10) ersetzt (Abb. 4 und 6). Das Fundament dieser Halle fällt durch seine Stärke auf. Die Südwestecke wird durch einen Stützpfeiler abgeschlossen und ver-

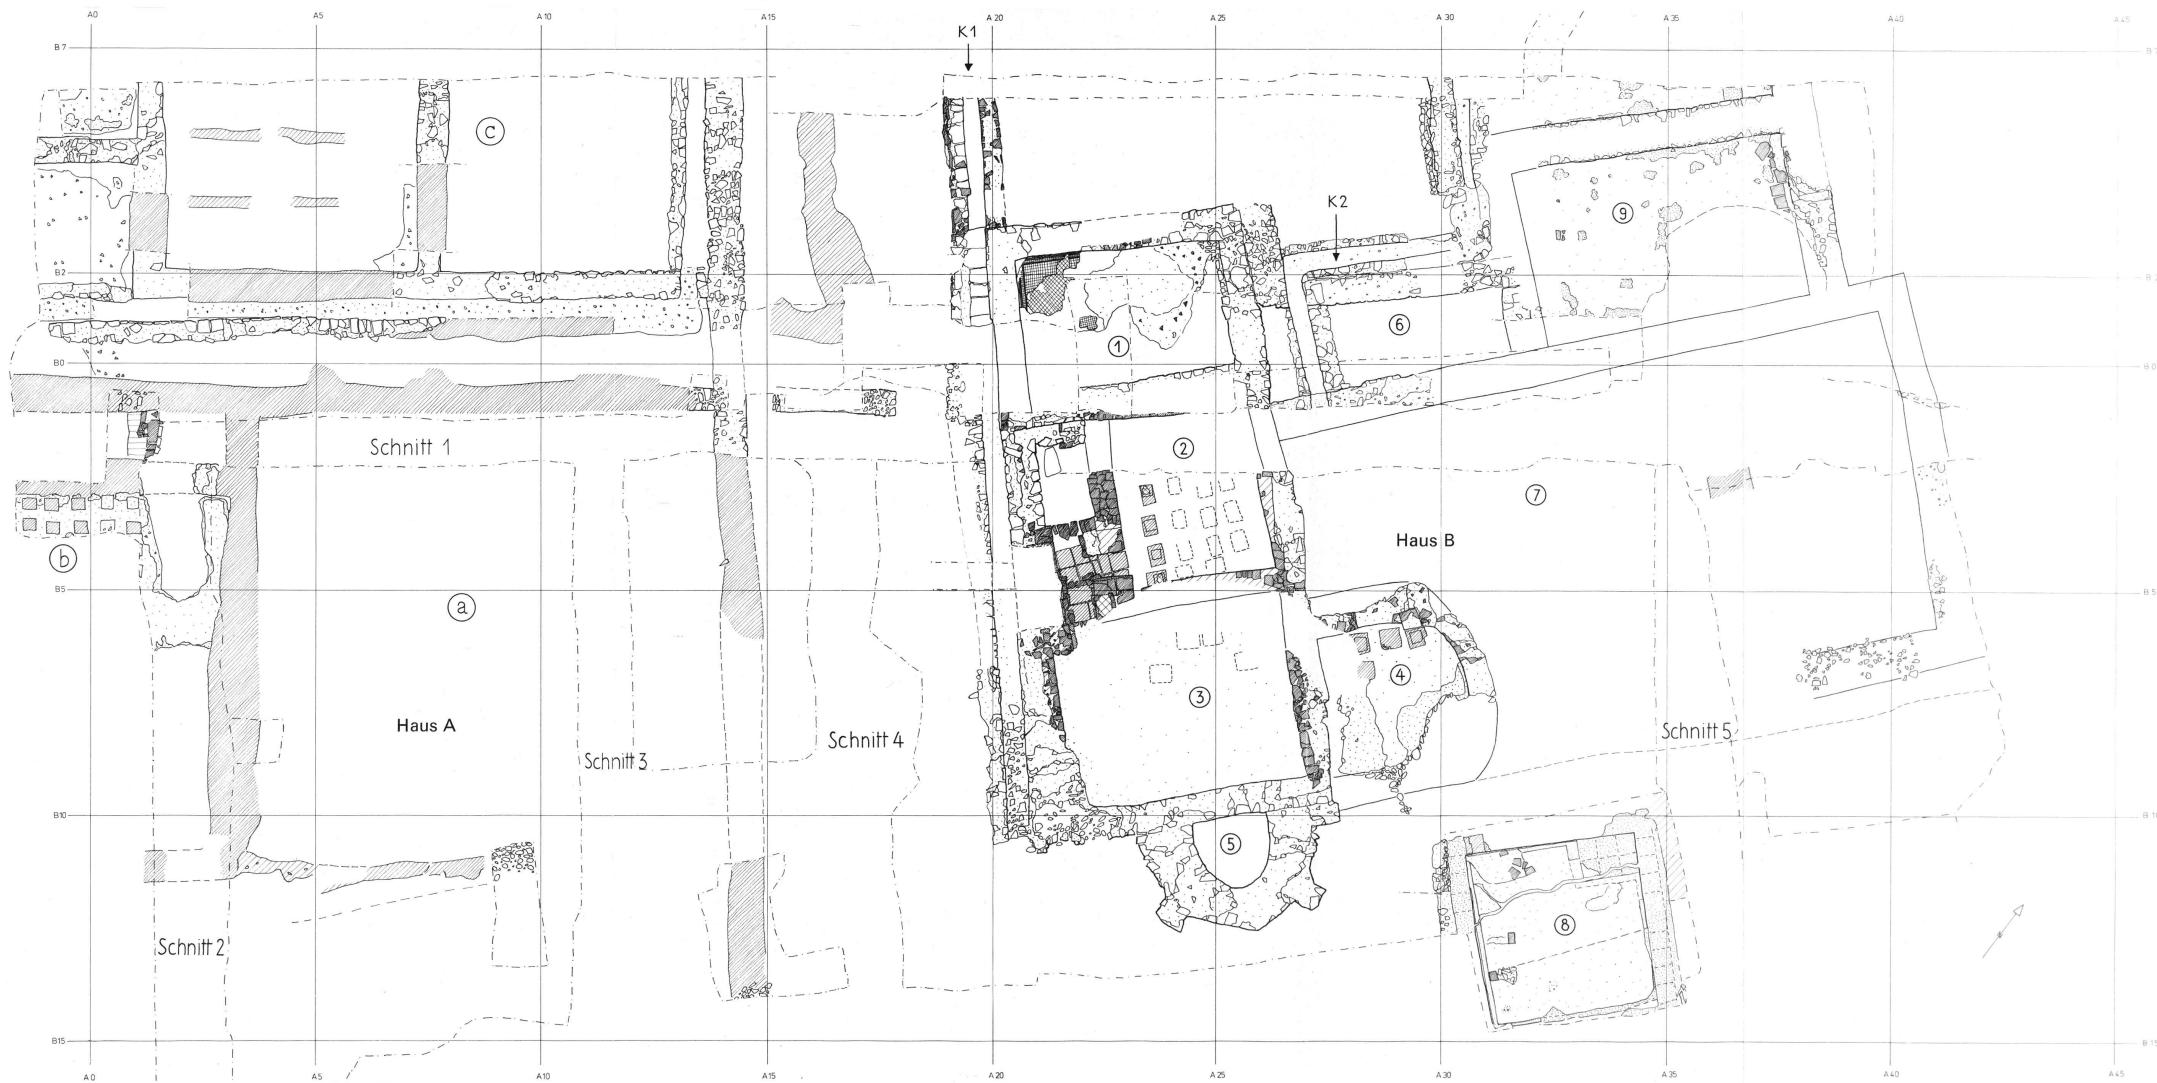
Abb. 5 Plan Periode 1, Maßstab 1:100 (Zeichnung C. Schucany, Basel).

Den Kern des Gebäudes stellt die Badeanlage mit den Räumen 1 bis 5 dar. Raum 1 ist unbeheizt und mit einem Mosaikboden ausgelegt (Apodyterium), von dem sich noch kleine Reste *in situ* erhalten haben. Die Räume 2 (Tepidarium), 3 und 4 (Calidarium) haben Hypokaustböden, die vom Praefurnium westlich von Raum 2 beheizt wurden. An Raum 3 schließt gegen Süden eine nach außen apsisförmige Nische (5) an. Ähnlich wie die Südmauer von Haus A ist sie durch Pfeilerfundamente gegen das Flußufer verstärkt. Der ganze Gebäudekomplex weist ein einheitliches Mauerwerk auf, dessen Mörtel aus feinem, hellem Sand besteht. Beim Abbruch der Hypokaustwandverkleidung fanden wir eine ganze Reihe von Ziegelstempeln der 21. Legion. An diese Anlage sind im Osten die Räume 6 und 7 angebaut, deren Fundamente durch folgende Charakteristika gekennzeichnet sind: Die Fundamente gehen nicht tief; der Mörtel ist von grobem Kies durchsetzt; das Fundament ist bis zuunterst gemörtelt. Allerdings muß betont werden, daß besonders Raum 7 nur auf Grund spärlicher Fundamentreste rekonstruiert ist und somit zu bis einem gewissen Grade hypothetisch bleiben muß.

Trotz der mit anderem Mörtel (grau) gefertigten Mauern, möchten wir auch Raum 9 als zur 1. Periode zugehörig bezeichnen, denn er stellt im östlichen Teil des Gebäudes den ersten Bauzustand dar.

Ausgehend von dem bei Raum 9 genannten typischen, grauen Mörtel, sind drei weitere Bauelemente dieser ersten Periode zuzuweisen.

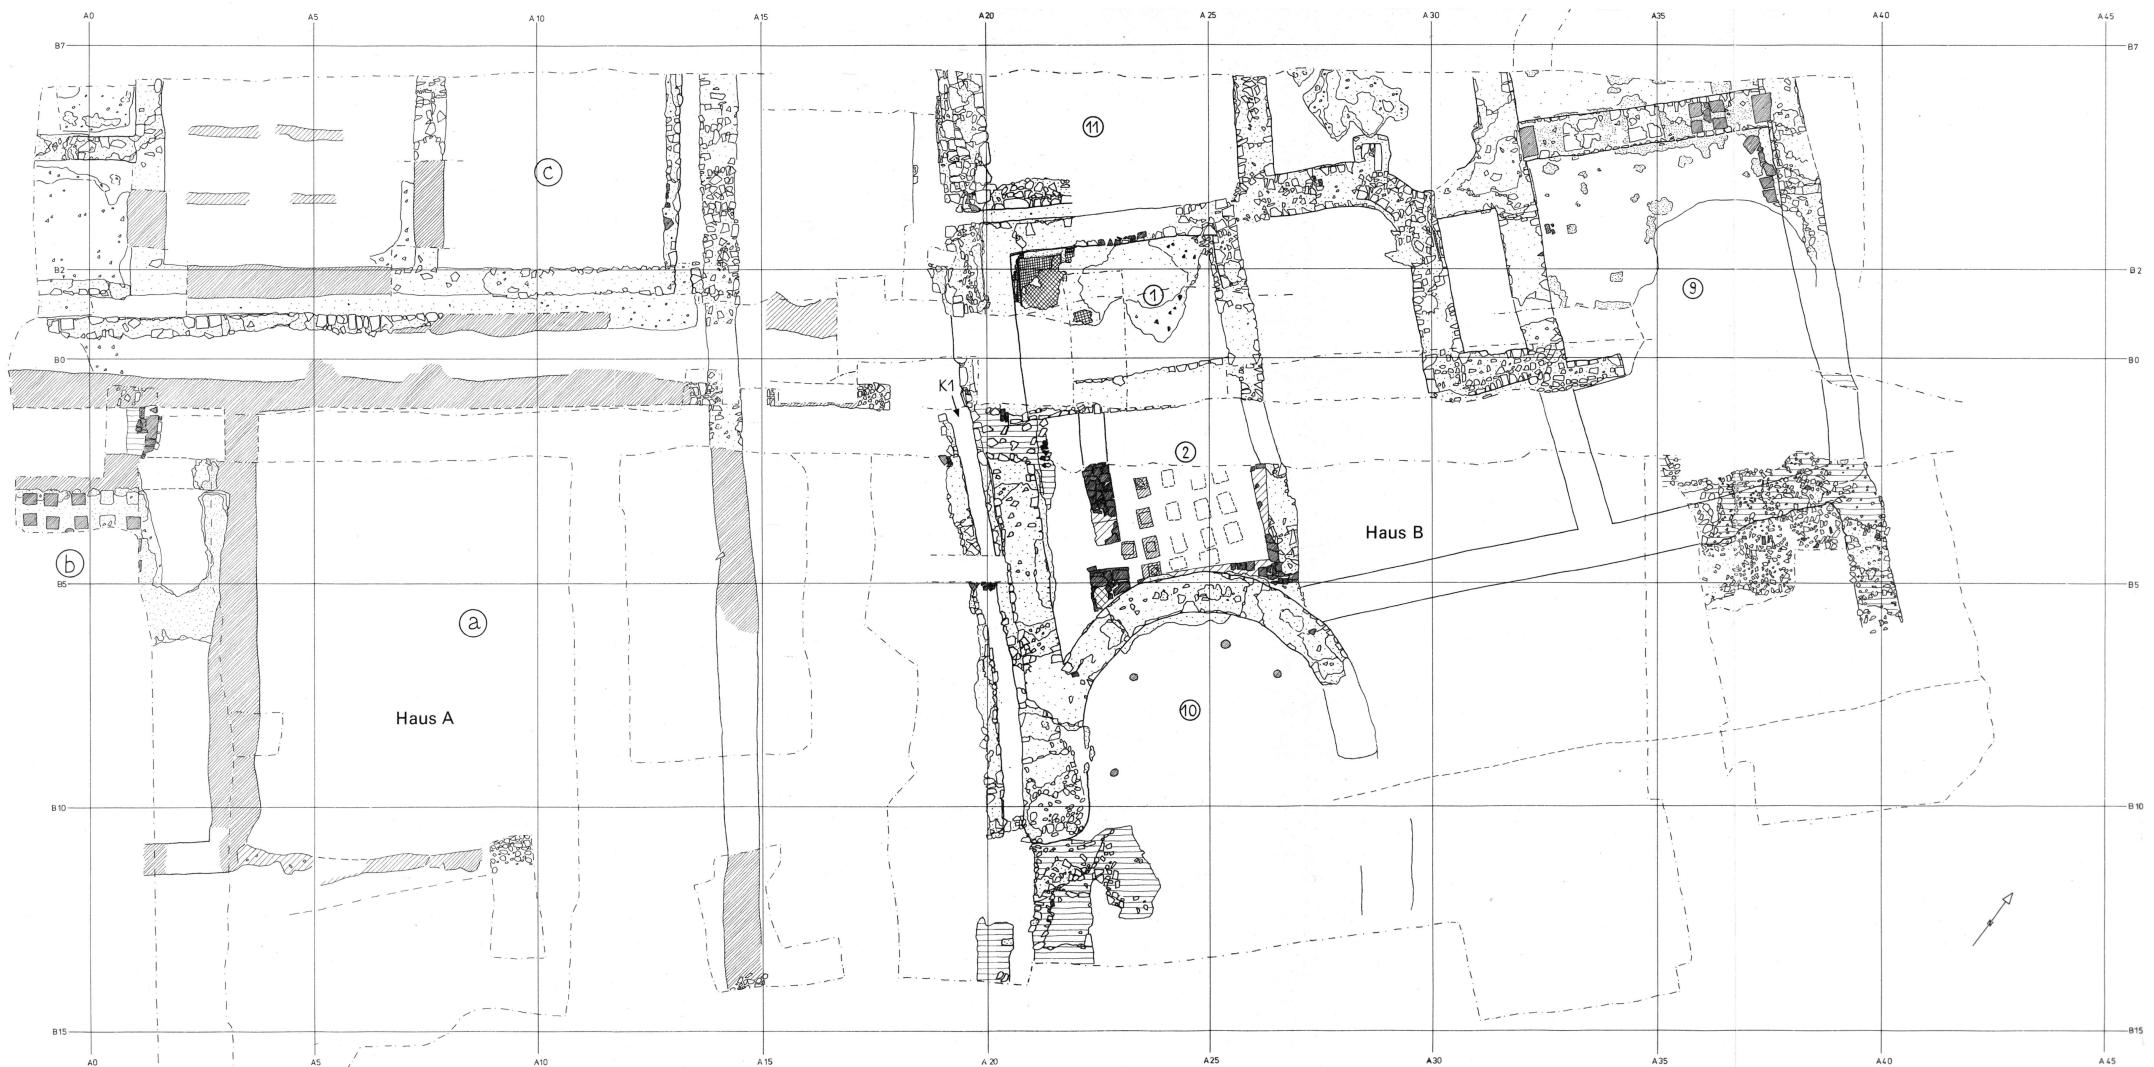
Abb. 6 Plan Periode 2, Maßstab 1:100 (Zeichnung C. Schucany, Basel).

stärkt. Auffällig sind die Pfostenlöcher innerhalb des Halbrunds, die im Abstand von 0,60 m vom Mauerfundament angelegt waren (Gerüstlöcher oder Stützen für ein Vordach oder eine Bank?). Der hypokaustierte Raum 2 wurde beibehalten, jedoch von einem umgebauten Praefurnium bedient. Der Abwasserkanal (K 1) wurde ebenfalls neu erstellt und erhielt eine leicht veränderte Linienführung (= jüngerer Kanal).

Die Veränderungen im Mittelteil (Räume 6 und 7) lassen sich wegen starker Störungen nicht interpretieren. Doch wurde Raum 9 völlig neu gebaut, indem er gegen Süden verlängert wurde. Eine Verbindung zwischen der Südwestecke des vergrößerten Raumes 9 und dem Scheitel der halbrunden Halle (10), ließ sich nicht erschließen, muß aber fast angenommen werden.

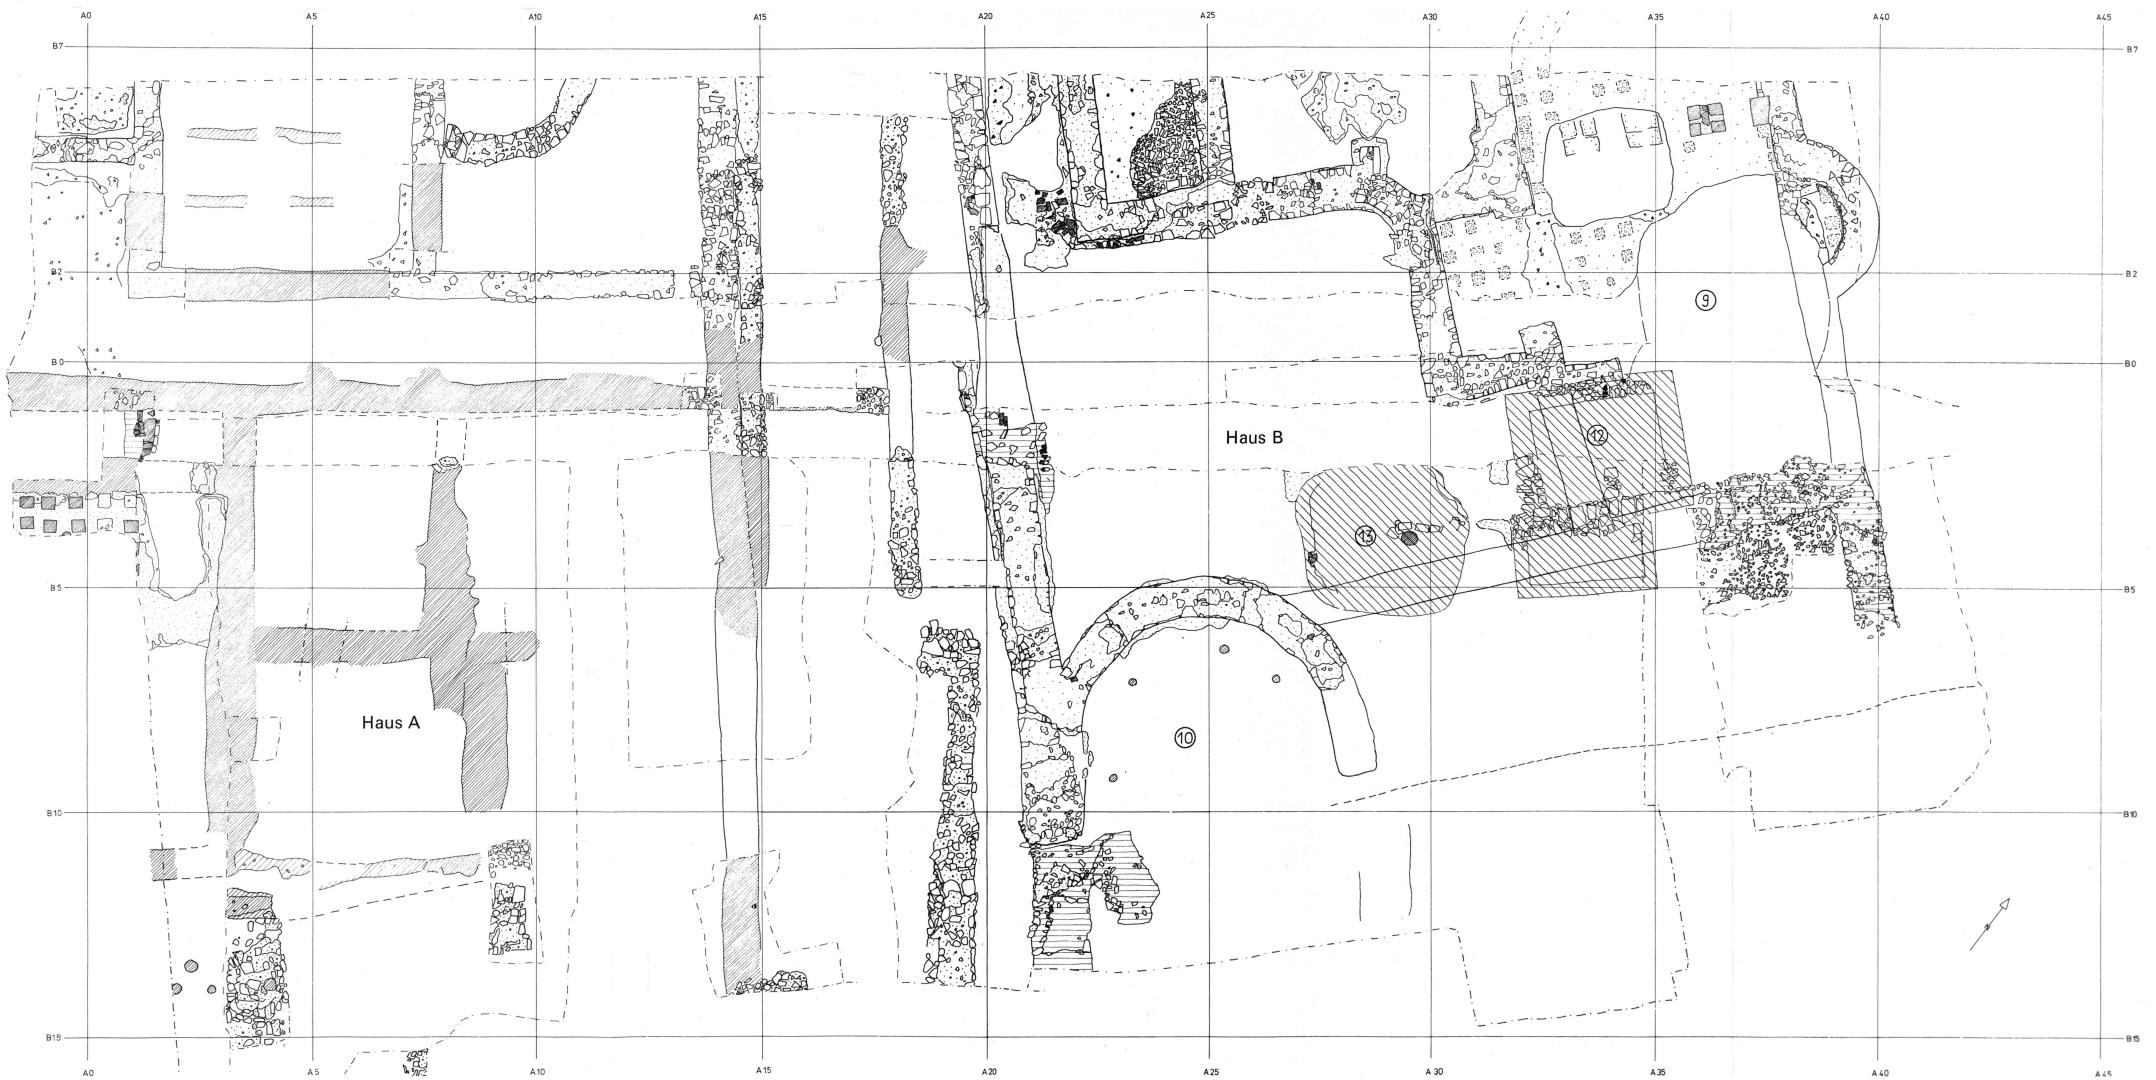
Abb. 7 Plan Periode 3, Maßstab 1:100 (Zeichnung C. Schucany, Basel).

Die wesentliche bauliche Veränderung in der 3. Periode betrifft den Raum 9. Dieser wurde mit einer Hypokaustanlage ausgerüstet und im Osten mit einer apsisförmigen Nische versehen. Gleichzeitig wurde der Hypokaust von Raum 2 aufgegeben. Ob die Räume 1 und 2 in ihrer ursprünglichen Form Bestand hatten, muß offen bleiben. Weitere Umbauten an der Nordgrenze der Grabungsfläche konnten zwar beobachtet, nicht aber interpretiert werden.

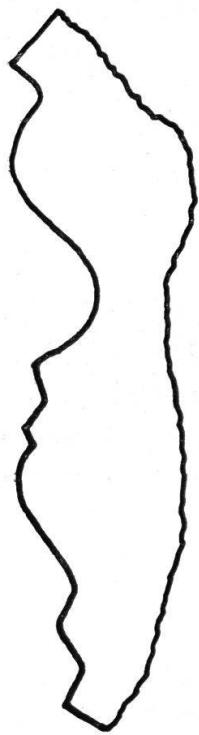
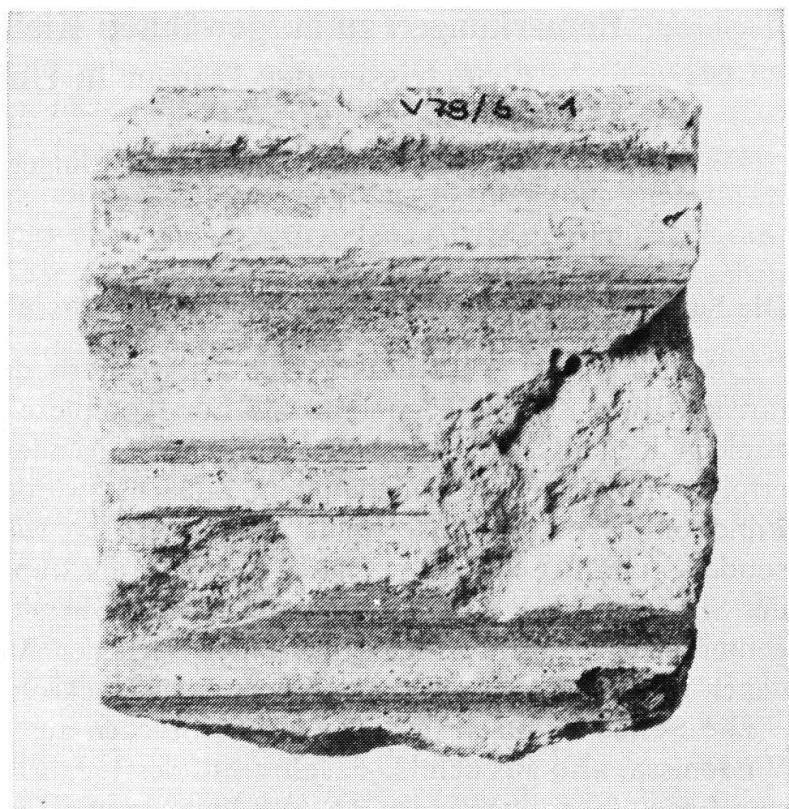
Abb. 8 Fragment von einem Stuckgesims. Breite 6,5 cm, Höhe 7,0 cm (Foto Th. Hartmann, Würenlos) Maßstab 1:1.
