Artikel: Vindonissa: Sanierung am Nord- und Westtor 1994

# Vindonissa: Sanierungen am Nord- und Westtor 1994

# 1. Das Nordtor (V.94.10 und V.95.3)

# 2. Das Westtor (V.94.11)

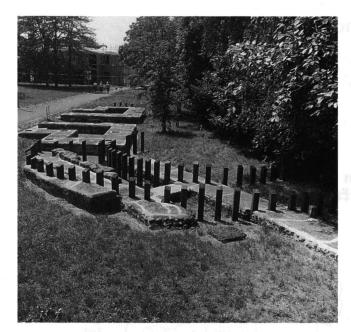
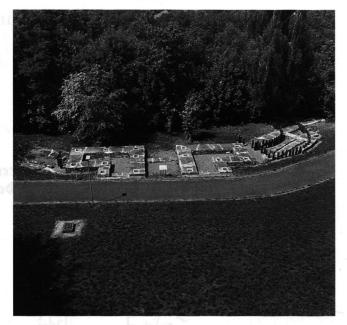
Abb. 2 Nordtor. Rekonstruktion nach der Sanierung 1994. Blick nach Westen bzw. Norden. Fotos Th. Frey, Aargauische Kantonsarchäologie.

## Die Sanierungsarbeiten 1994 (Abb. 2)

Bei der ersten Baubesprechung vor Ort mit Herrn Anton Sekinger vom Baugeschäft Gebr. Sekinger AG in Würenlos konnte festgestellt werden, dass das 1907 rekonstruierte Mauerwerk von Toranlage und Befestigungswall Wetterund Frosteinflüsse relativ gut überstanden hatte. Aus diesem Grund wurde beschlossen, Ausbesserungen nur an der Oberfläche vorzunehmen. Anders verhielt es sich mit den 67 rekonstruierten Pfosten der älteren Wallanlage. Von diesen waren nur noch 14 Stück über dem Boden sichtbar geblieben, die zudem stellenweise stark angefault waren. Dieser Teil sollte auf den Stand von 1907 zurückgeführt werden. In einer vorangehenden Untersuchung waren die zwischenzeitlich zugedeckten Pfostenstellungen wieder aufgefunden und markiert worden. Als Arbeitsgrundlage für diese Suche sowie für die Bestimmung der Pfostenabmessungen wurde der letzte Gesamtplan von 1907 (vgl. Anm. 14c) beigezogen. Für die sichtbare Höhe der Pfosten über Grund orientierten wir uns an Fotos der ersten Rekonstruktion.

Die Sanierungsarbeiten wurden in einer ersten Etappe vom 30. Juni bis zum 8. Juli 1994 ausgeführt. Die Risse in der Zementplatte, die die Mauerkrone abschliesst, wurden ausgeflickt und an den Mauerfronten die weggebrochenen Ausfugungen zwischen den Handquadern ergänzt. Die aufwendigste Arbeit bildete die Sanierung der Pfostennegative in den Turmgrundrissen, die neu als offene Hohlräume sichtbar erhalten bleiben sollten. Die Zementplatten, die diese Höhlungen vormals zugedeckt und ihnen eher den Eindruck von «geschlossenen Schächten» verliehen hatten, wurden nicht mehr erneuert. Zum Schutz gegen die Witterungserosion wurden ihre Innenwände mit Zement ausgefugt. Sicherheitshalber wurden die Schächte bis auf eine Tiefe von 1 m mit Kies aufgefüllt, was den Wasserabfluss gewährleistet.

In der zweiten Etappe wurden am 21. Juli 1994 die neuen, schutzimprägnierten Lärchenpfosten zur Rekonstruktion des älteren Holz-Erde-Walls eingesetzt. Sie wurden an den bezeichneten Stellen der alten Pfostennegative eingetieft und mit Feinkies hinterfüllt.

Die im Mauerwerk der jüngeren Wallmauern eingelassenen Pfosten weisen heute eine sichtbare Höhe von 33 bis 66 cm auf, diejenigen im Boden sind je nach Geländehöhe 55 bis 155 cm hoch. Dadurch wurde eine etwa waagrechte Oberkante der Rekonstruktion erreicht, wobei leichte Unregelmässigkeiten bewusst hingenommen wurden.

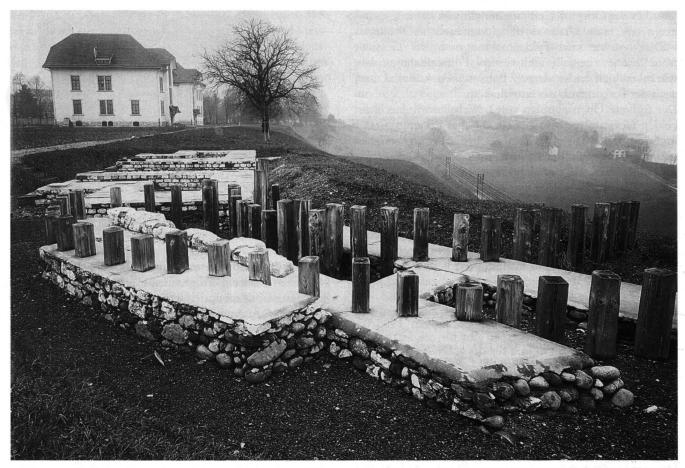
Abb. 8 Nordtor. Rekonstruktion nach der Konservierung 1907. Foto Archiv GPV.

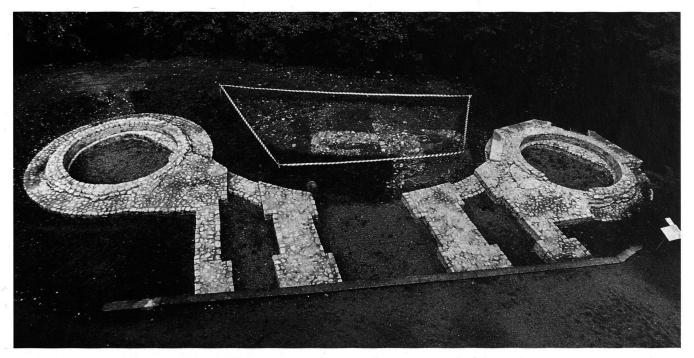
Abb. 11 Westtor. Rekonstruktion nach der Sanierung 1994. Foto Th. Frey, Aargauische Kantonsarchäologie.

Der Erhaltungszustand der im Jahr 1920 konservierten Toranlage war seit längerer Zeit bedenklich. Die geschlossene Zementabdeckplatte, die das ganze Gemäuer auf seiner Oberfläche gegen die Witterung schützte, verhinderte die Abgabe der angesammelten Feuchtigkeit. Das freistehende aufgehende Mauerwerk wurde durch seitlich eindringendes Regenwasser und Frost angegriffen. Im oberen Fundamentbereich sprengte ausserdem das Wurzelwerk von Stauden und Gebüschen den Mauerverband.

Nach dem Abbruch der Zementplatte zeigte sich das volle Ausmass des Schadens: Die Handquader des aufgehenden

In enger Zusammenarbeit mit der Bauequipe wurde schrittweise jeder Teil der Toranlage bis auf das gut erhaltene Mauerwerk abgetragen, gesäubert und wieder aufgebaut. Die zusätzlich benötigten Handquader mussten aus Dielsdorf angeliefert werden, wo der nächste Kalksteinbruch liegt, der in Farbe und Grösse passende Steine bricht. Das Mauerwerk wurde an ausgewählten Stellen in gleichem Mauercharakter ersetzt oder ergänzt. So wurde im Südturm die mit Geröllen gestopfte Ausflickung des Wasserleitungsdurchbruchs entfernt und mit Handquadern ersetzt.
