Zur Baugeschichte der Badeanlage auf dem Windischer Sporn

Riccardo Bellettati, Peter-A. Schwarz

Einleitung

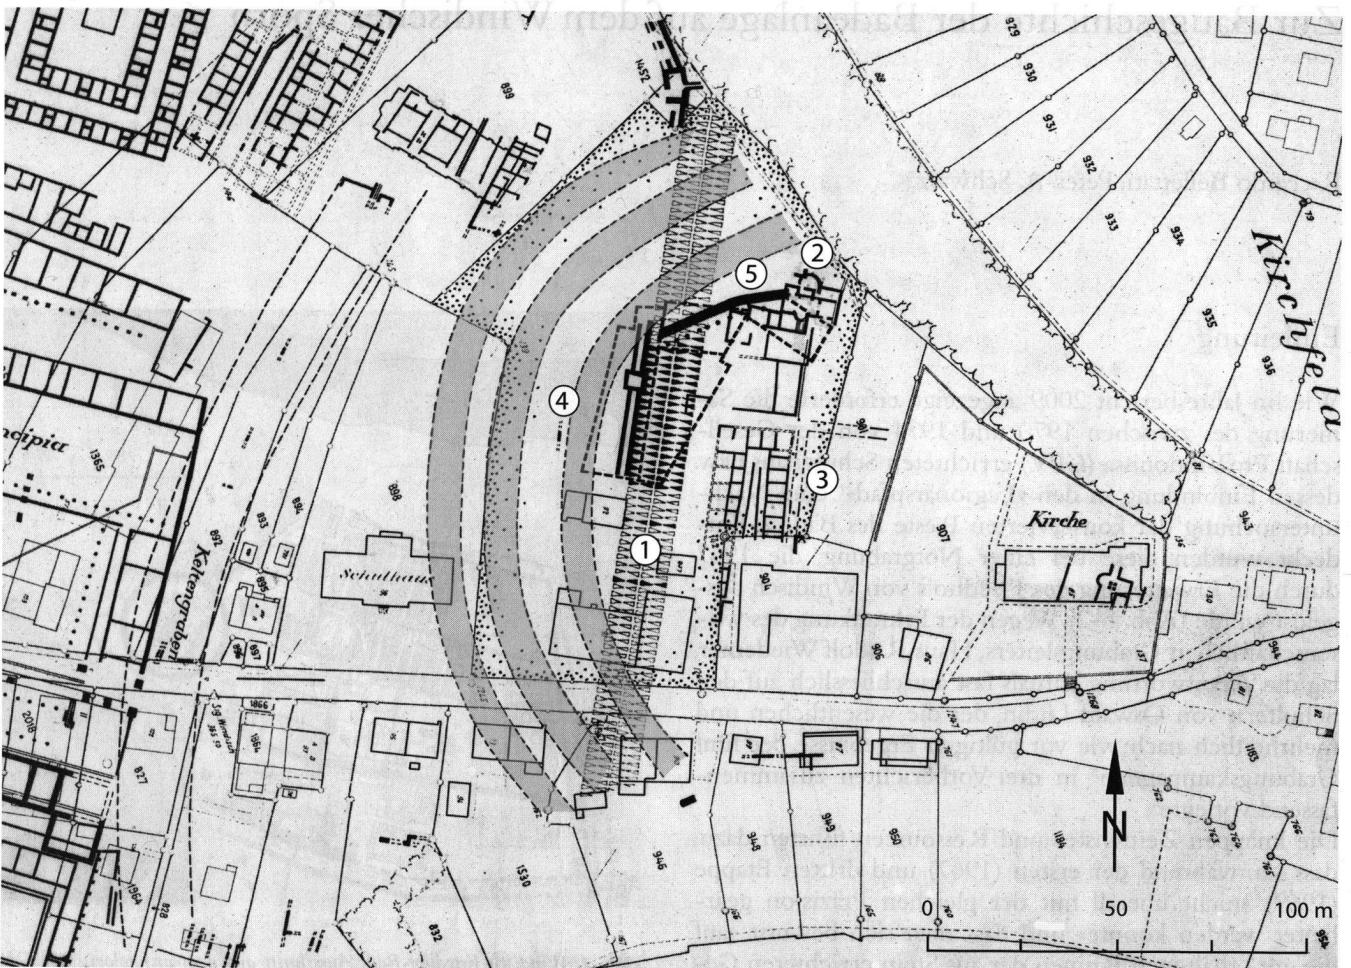
Abb. 2: Windisch-Friedhof-Bad. Ausschnitt aus dem archäologischen Gesamtplan des Legionslagers mit den kaiserzeitlichen und spätantiken Baubefunden im Bereich des Windischer Sporns. 1) Wehrgraben des kaiserzeitlichen Legionslagers. 2) Kaiserzeitliche Badeanlage. 3) Kaiserzeitliche mansio. 4) Wehrgräben des spätantiken castrum Vindonissense. 5) Nördliche Schenkelmauer des spätantiken castrum Vindonissense. M. 1:2000.

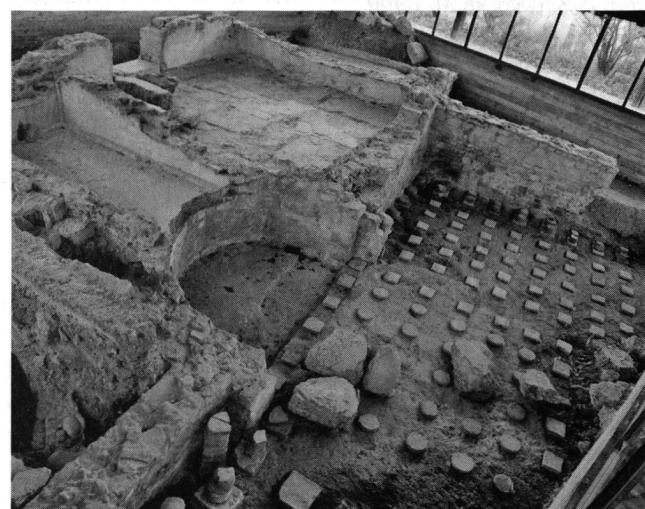
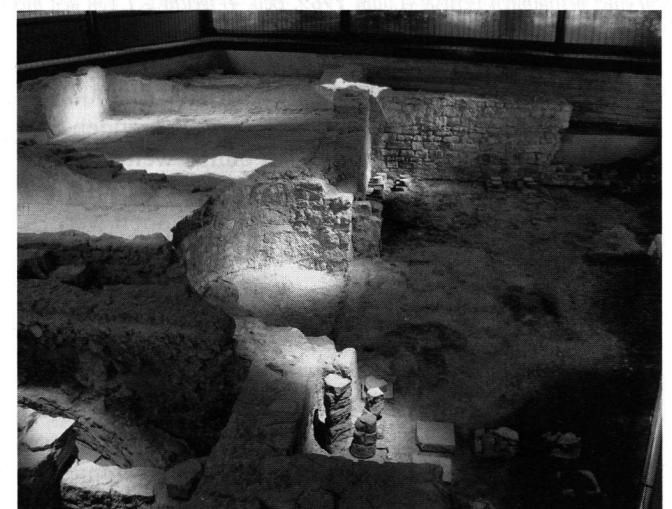
Abb. 4: Windisch-Friedhof-Bad. a) Zustand der konservierten Baubefunde um 1986. Blick von Osten: Vorne rechts R G und R H; links R F b) Zustand nach der Sanierung des Schutzbau (2010). Blick von Osten.

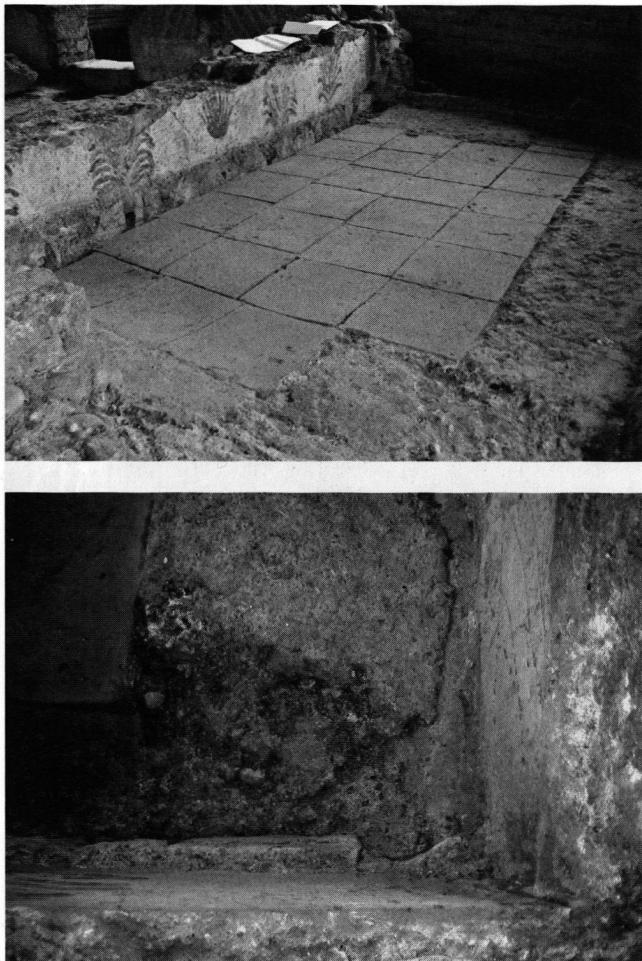
Abb. 9: Windisch-Friedhof-Bad. R E. a) Blick auf den mit einem «Ziegamedaillon» (Pos. 123) verzierten Terrazzoboden (Pos. 124; BP 3). Im Vordergrund ist der Abdruck einer in BP 4 entfernten Trittstufe zu erkennen. Blick nach Süden. b) Vom Terrazzoboden (Pos. 124; BP 3) bedeckter Vierkundstab (Pos. 125) an M3a (rechts). Unten die beim Entfernen der M4a in BP 4 entstandene Fuge (Pos. 122).

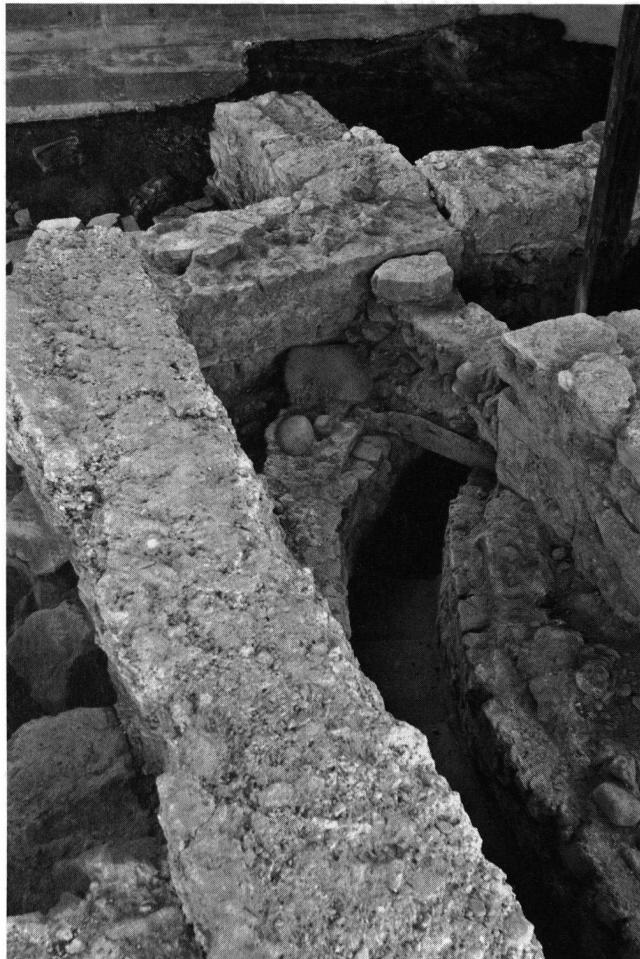
a

Abb. 10: Windisch-Friedhof-Bad. R.J. a) Blick von Süden auf K1 (BP 2). Links der Terrazzoboden (Pos. 19; BP 4), in der Bildmitte die auf K1 liegende M15 (BP 4). b) Blick von Norden auf K1 (BP 2). Rechts der Terrazzoboden (Pos. 19; BP 4), links M13/M14 (BP 3), im Hintergrund von links nach rechts die nördliche Wange von K3, M10 (BP 3), M9 (BP 6) und M8 (BP 2). Die OK des Profilstegs in der Bildmitte entspricht in etwa dem Gehr niveau während BP 6.

Der Abwasserkanal K1 ist – wie der S-förmige Verlauf bei M7/M12 zeigt (Abb. 6 und 10) – sicher jünger als der Kernbau. Gesichert ist auch, dass K1 nicht in einem funktionalen Zusammenhang mit der Badeanlage stand, sondern das weiter südlich liegende Areal entwässerte (vgl. Abb. 3). Die Sohle von K1 war mit schuppenartig verlegten Dachziegeln ausgekleidet (Abb. 10; 21c; 29); mindestens eine *tegula* trägt den Stempel der 11. Legion. Die Kanalwangen bestehen aus Bruchsteinmauerwerk und sind

(Abb. 8). Für eine Interpretation von R I/R J als «Kellerhals» sprechen folgende Beobachtungen und Befunde: 1) Die UK des Fundaments von M13 fällt von Süd nach Nord ab. M13, M14 und M22 wurden – wie auch die Südmauer des *praefurniums* (M23) – gegen den anstehenden Kies (Pos. 49b) bzw. nicht auf Sicht gemauert. Die Mauerkrone von M13, M14, M22 und M23 lagen – wie sich an der OK der in BP 6 errichteten M19 (vgl. Abb. 28 und 29a) ablesen lässt – mindestens auf der Kote 359.00 m ü.M. 3) Der Überrest einer (gemauerten) Treppe (Abb. 8,91), die an die hangseitige Mauerschale der Apsis in M7 anstößt und in BP 4 beim Entfernen der Abdeckplatten von K1 teilweise abgebrochen wurde (vgl. auch Abb. 21c). 4) Einer weiteren Treppenstufe lassen sich die beiden Kalksteinplatten (Abb. 8,191) zuweisen. Sie liegen direkt auf den *in situ* verbliebenen *lateres* der Abdeckung von K1 und werden von der jüngeren, in BP 4 errichteten M15 überlagert (Abb. 10a).

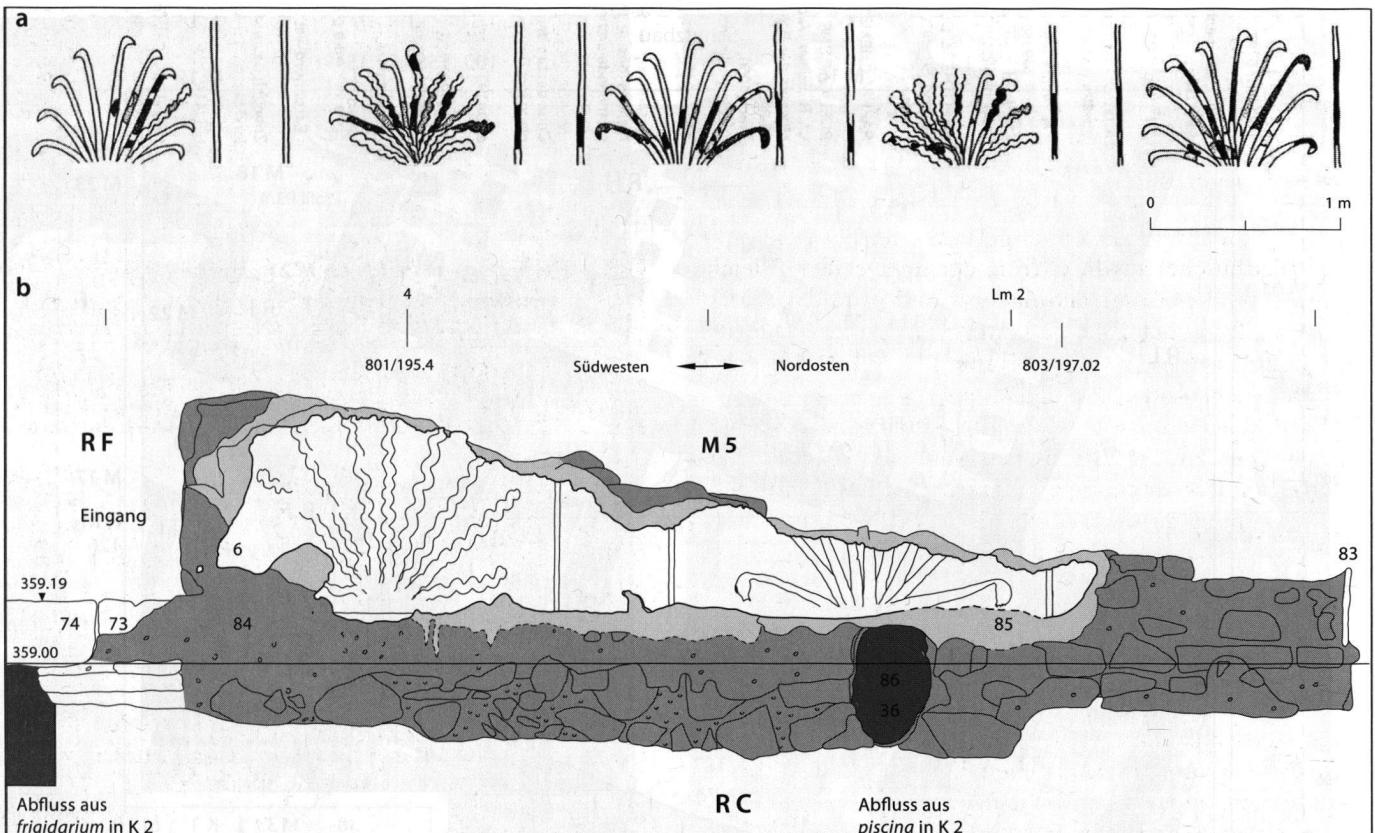
Abb. 12: Windisch-Friedhof-Bad. R. C. a) Wandmalereireste der BP 4 an der nördlichen Abschlussmauer (M5) von R. C. M. ca. 1:40. b) Verputzreste der BP 2 (Pos. 84), der BP 3 (Pos. 85) und Wandmalereien der BP 4 am Ostteil der Südansicht von M5. M. 1:25.

Die Sockelzone des in BP 4 aufgetragenen, weissen Verputzes an der Nordansicht von M5 wird von schwarzen Linienpaaren in breitere und schmalere Felder gegliedert (Abb. 12b,6)³⁹. Die schmalen Felder sind mit «normalen» Blattbüscheln mit abgeknickten Spitzen verziert, die breiteren mit Blattbüscheln mit gewellten gelben und rostroten Blättern (Abb. 18a)⁴⁰. Identische Malereien fanden sich – in unterschiedlich gutem Erhaltungszustand – auch an der West- und Ostwand (M10) sowie an der Südwand von R C (Abb. 12a und 13)⁴¹. Bemerkenswert ist namentlich die z.T. verblüffende Ähnlichkeit mit den «normalen» und «gefiammten» Blattbüscheln auf anderen Wandmalereien:

Bemerkenswert ist, dass die Blattbüschel in R E denjenigen von R C (vgl. Abb. 12 mit 18a) recht ähnlich sind, auch wenn Erstere eine palmettenartige Form besitzen und die Blätter abwechselnd eine rostrote bzw. grüne Farbe aufweisen⁸⁰.

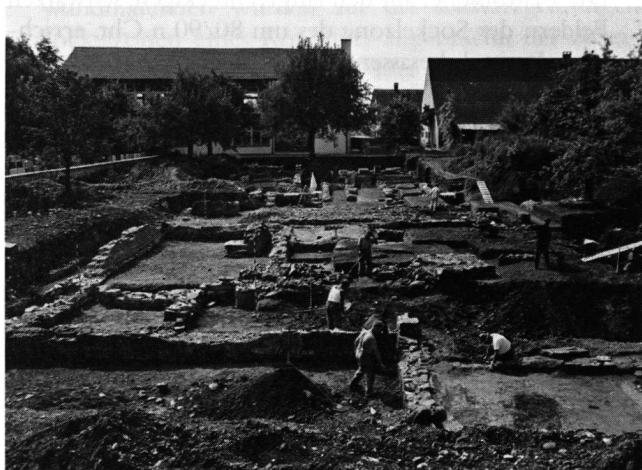
Abb. 13: Windisch-Friedhof-Bad. R. C. Im Vordergrund die südliche Abschlussmauer von R C (für die Wandmalereien vgl. Abb. 12a). Im Hintergrund R A (links) und R B (rechts). Zustand 1967. Blick nach Süden.

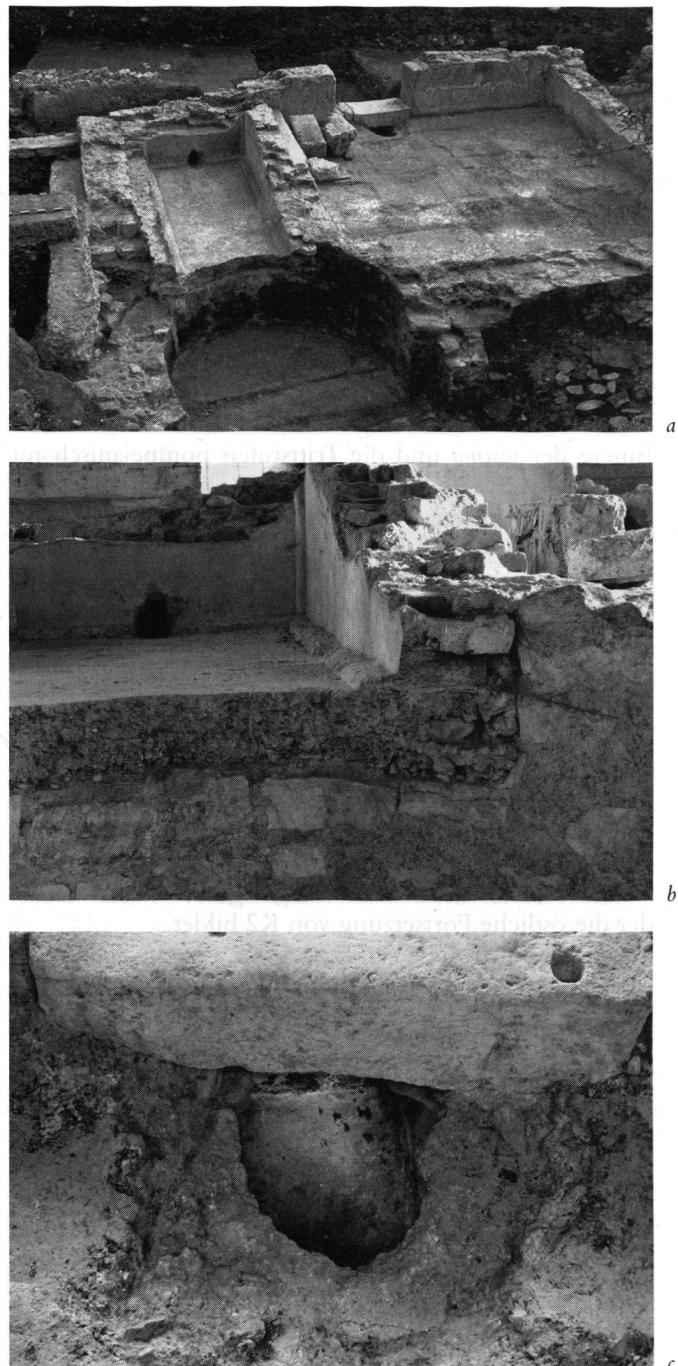
Abb. 14: Windisch-Friedhof-Bad. R F. a) Blick von Norden auf das mit einer piscina ausgestattete frigidarium. Im Vordergrund die Apsis in M7, rechts der noch mit Schutt verfüllte R G. Zustand 1967/69. b) Der auf der abgeschroteten M7 liegende Boden der piscina (BP 4). c) Blick auf den aus dem älteren Terrazzoboden (Pos. 44a; BP 2) ausgeschroteten Abfluss (Pos. 187). Im Ziegelschrotmörtel der «Setzsicht» des Plattenbodens (Pos. 44b) zeichnet sich das Negativ des Dohlendeckels ab. Oben die im Zuge des Umbaus (BP 4) ersetzte Türschwelle (Pos. 74) in M5.

Das Innere des (Kalt-)Wasserbeckens ist mit feinem Terrazzomörtel verputzt; die Nahtstellen zwischen den Wänden bzw. zwischen den Wänden und dem Boden wurden mit Viertelrundstäben abgedichtet (Abb. 14a–b). Ob das Innere der *piscina* und die Trittstufen pompejanisch-rot bemalt waren, liess sich wegen der Kalksinterablagerungen nicht feststellen⁶². Ungeklärt ist, woher und auf welche Weise die Zuleitung des Frischwassers erfolgte⁶³.

Die seinerzeit noch besser erkennbaren Russablagerungen an M7 (Abb. 14a) und M6 (Abb. 24a) zeigen ferner, dass die UK der neuen *suspensura* etwa 0,7 m über dem Lehmostrich des Unterbodens lag (Abb. 16). Dies bezeugen auch folgende Beobachtungen in R G und R H: 1) Der am besten erhaltene Pfeiler (Abb. 11,174) zeigt, dass die *pilae* in R H mindestens 0,6 m hoch waren (vgl. auch Abb. 26b). 2) Die UK des in R H hineinragenden (Kalt-) Wasserbeckens bzw. die OK der Abbruchkrone in der Apsis von M7 (Abb. 14a–b) liegt etwa 0,85 m über dem Unterboden des Hypokaust (vgl. auch Abb. 11 und 16). Die in der Apsis besonders deutlichen Russablagerungen erstreckten sich bis zur Abbruchkrone (Abb. 14a). 3) Die *in situ* vorgefundene Partien des Terrazzobodens (Abb. 4a; 23a; 31,55–57) waren zwischen 0,21 m und 0,30 m dick (Abb. 25a). 4) Die im Zerstörungsschutt gefundenen Suspensura-Platten waren zwischen 0,080 und 0,085 m dick. 5) An der Westansicht von M6 fanden sich etwa 0,95 m über dem Unterboden Reste von Ziegelschrotmörtel (Abb. 16,188). Diese stammen wahrscheinlich von der Tubulatur, die auf den *suspensura*-Platten stand und dort mit Hilfe von Ziegelschrotmörtel an M6 befestigt worden ist⁹¹. 6) Die über der *suspensura* liegenden Teile von M6 und M7 waren mit einem nur noch punktuell erhaltenen, grobkörnigen, gräulichen Kalkmörtel verputzt. Spuren einer ehemals sicher vorhandenen Tubulatur⁹² fanden sich dort aber nicht.

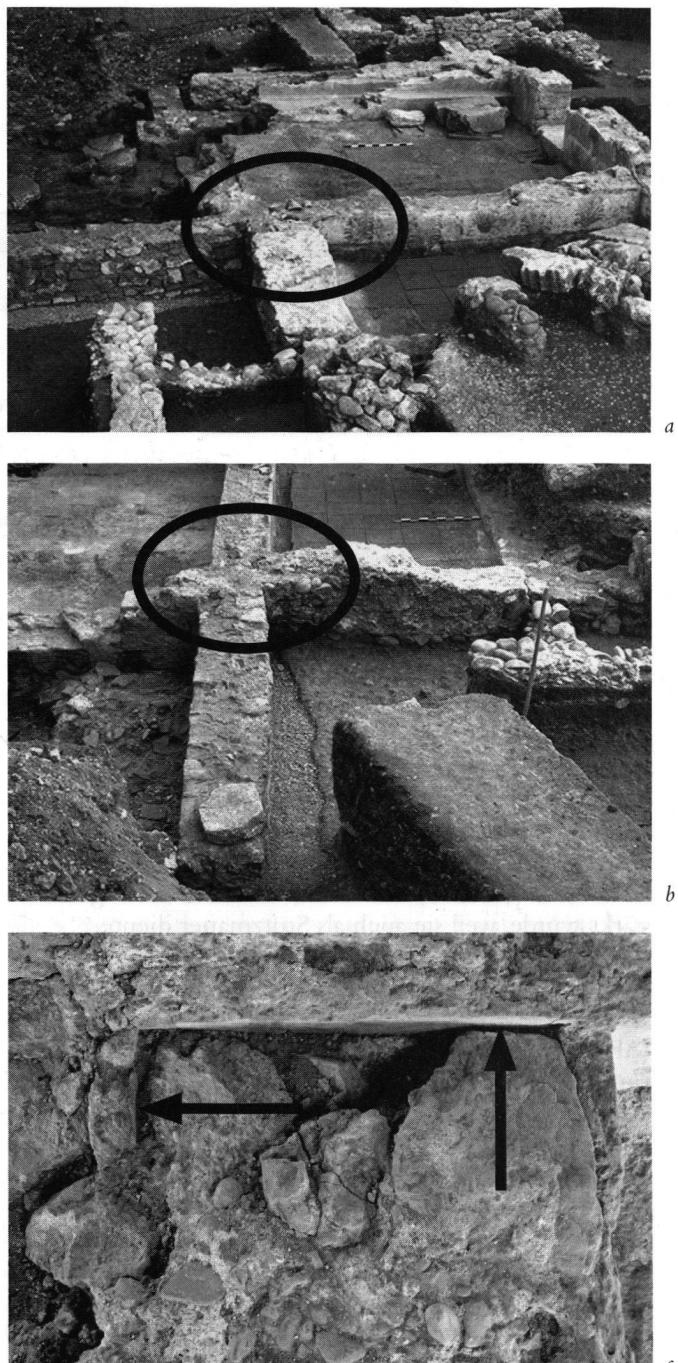
Abb. 15: Windisch-Friedhof-Bad. a) Blick von Westen auf die Anschlussstelle zwischen M3a (BP 2) und M3b (BP 4) (unten), M6 (links) und M4a (BP 2) und M4b (BP 4) (rechts). b) Blick von Norden auf die Anschlussstelle zwischen M7 (links), M6 (unten), M4a (BP 2) und M4b (BP 4) (oben) und M3a (BP 2) und M3b (BP 4). c) Aufsicht auf die Stoßfuge zwischen M7 (oben) und M4b (unten). M4b (unten) stösst an den pompejanisch-rot bemalten Verputz in der Ecke zwischen M7 (oben) und der in BP 4 weitgehend abgebrochenen M4a (links) an.

²⁸ Neben den unten (BP 3) erwähnten Beobachtungen handelt es sich in erster Linie um feine Risse, die sich zwischen den älteren (M3a) und den jüngeren (M3b) Mauerteilen abzeichneten. Wie Abb. 15a zeigt, trocknete das *opus caementitium* der jüngeren M3b offensichtlich auch rascher aus als die Überreste der älteren M3a.

Bei genauerer Betrachtung ist zudem festzustellen, dass die westliche Mauerschale von M6 im Bereich des Anschlusses an M3b einen deutlich erkennbaren Knick aufweist (Abb. 15b). Im weiter nördlich liegenden Abschnitt verläuft die westliche Mauerschale von M6 hingegen auf der Flucht der Fuge (Abb. 11,122), die zwischen dem Terrazzoboden (Pos. 124) bzw. dem «Ziegelmedaillon» (Pos. 123) und M4b liegt (vgl. auch Abb. 9a). Diese Fuge (Abb. 11,122; 17,122) entstand zweifellos beim Abbruch von M4a, die in BP 4 durch die leicht nach Osten verschobene M4b ersetzt wurde (Abb. 17). Letzteres lässt sich auch anhand eines Detailbefunds im Bereich der Stoßfuge zwischen M7 und M4b verifizieren (Abb. 15c): M4b stösst nämlich an den pompejanisch-rot bemalten Verputz an, der in der Ecke zwischen M7 und einem stehen gelassenen Überrest von M4a erhalten geblieben ist. Für diese nur anhand von Indizien rekonstruierbare Bauabfolge spricht in erster Linie der durchgehend erhaltenen, bemalte Verputz in R E (Abb. 18c–d). Dieser schliesst im Bereich von M2, M3b und M5 nahtlos an die OK des Terrazzobodens an. Dies ist jedoch an der Ostansicht von M4b nicht der Fall; hier liegt die UK des Verputzes deutlich über der OK des «Ziegelmedaillons» (Abb. 18d; vgl. auch Abb. 9). Erklären lässt sich dies damit, dass in der beim Abbruch von M4a entstandenen, offensichtlich nicht vermörtelten Fuge (Abb. 11,122; 17,122) einst ein Holzbalken lag, der wahrscheinlich zu einer Sitzbank oder einer anderen Holzkonstruktion gehörte⁷⁸.

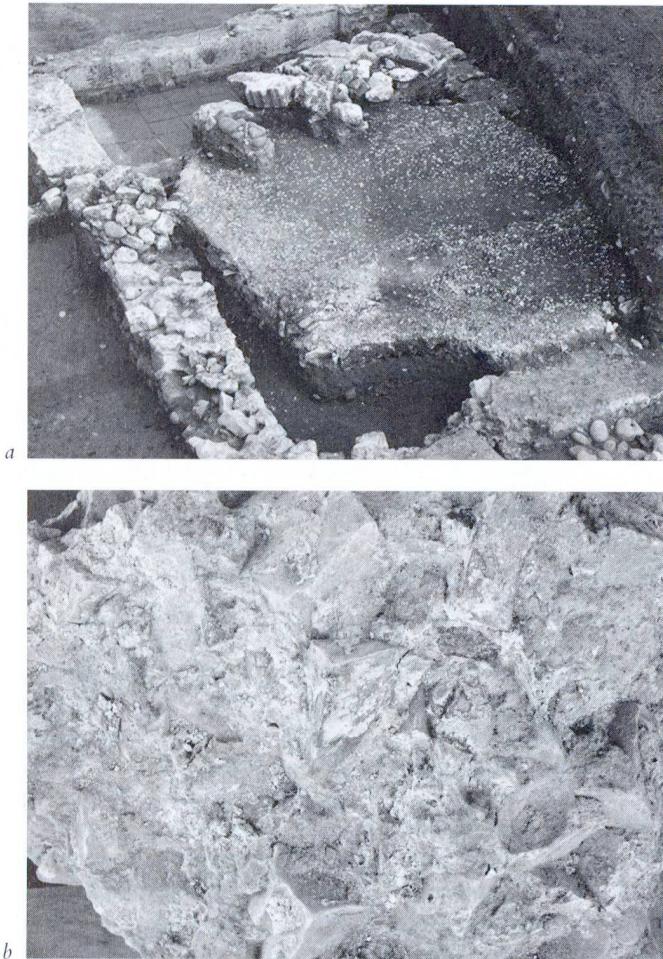
Abb. 19: Windisch-Friedhof-Bad. a) R K. Blick von Westen auf den von einer spätantiken Spoliensammlung (= Pos. 23–27) überlagerten «Pseudomosaikboden» (Pos. 72; BP 4). b) Detailaufnahme eines Fragments des «Pseudomosaikboden» (Pos. 72b; BP 4).

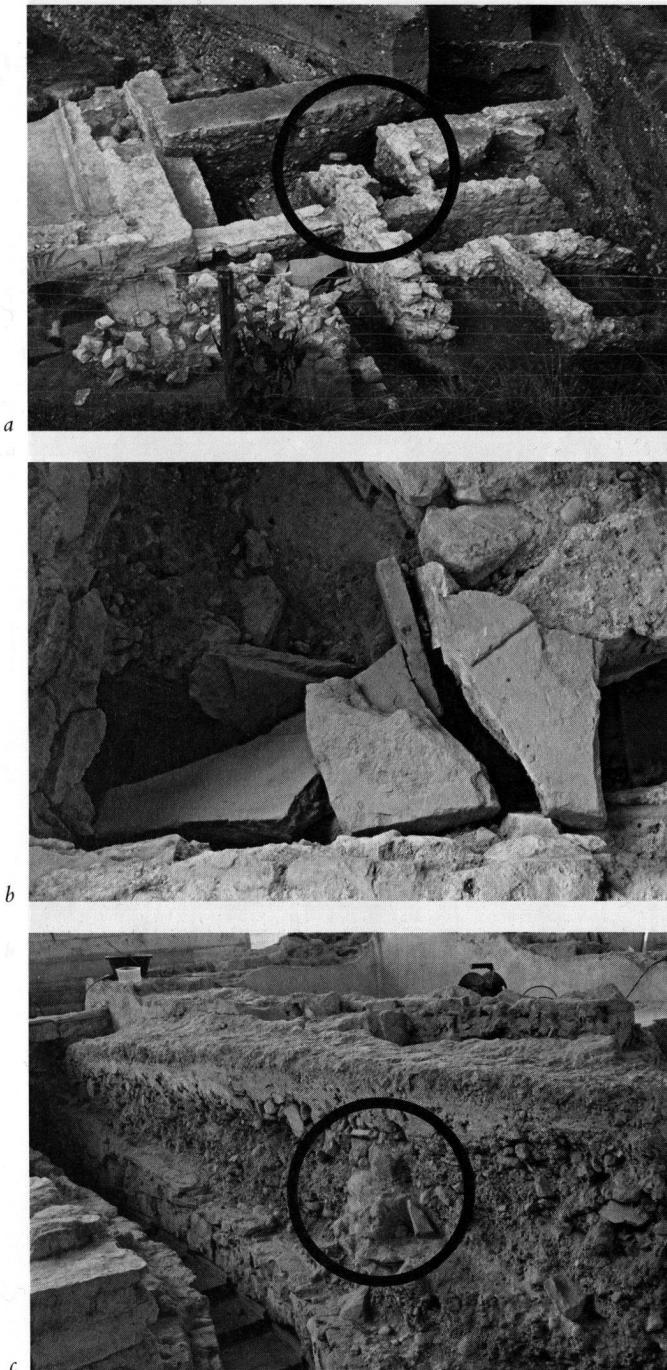
Abb. 21: Windisch-Friedhof-Bad. a) Blick von Süden auf den Ostteil von R F (links), den Nordteil von R C (unten) und R O bzw. R M (rechts). Links von M10 (Bildmitte) die mit Kalksteinplatten (Pos. 36; Pos. 133) bedeckte «Kreuzung» zwischen den Abwasserkanälen K1 (unten), K2 (links) und K3 (rechts). Die OK des Profilstegs dürfte in etwa dem spätantiken Gehniveau entsprochen haben. b) Blick von Norden auf die mit Sandsteinplatten abgedeckte «Kreuzung» zwischen den Abwasserkanälen K1 (oben), K2 (rechts) und K3 (links). c) Blick von Norden in R J: Die nach der Aufgabe des nördlichen Abschnitts von K1 eingebrachte Bauschuttplanie (Pos. 22; BP 4) überdeckt die Reste der beim Entfernen der Abdeckung von K1 zerstörten Treppenstufe (Pos. 91; BP 3) und wird ihrerseits vom Terrazzoboden (Pos. 19; BP 4) überlagert. Die deutlich erkennbaren Abdücke zeigen, dass der Terrazzoboden ehemals an ein Brett oder einen Holzbalken anstieß.

Auf dieser Planie (Pos. 22) liegt ein sehr grobkörniger Terrazzoboden (Abb. 11,19; 17,19), der an die mit Ziegelschrotmörtel verputzte Westansicht von M8 anstösst (Abb. 10). Seine Substruktion besteht aus Kalkbruchsteinen, Ziegelfragmenten und einem grobkörnigen, weissen Kalkmörtel (Abb. 21a). Die deutlich erkennbaren Abdrücke

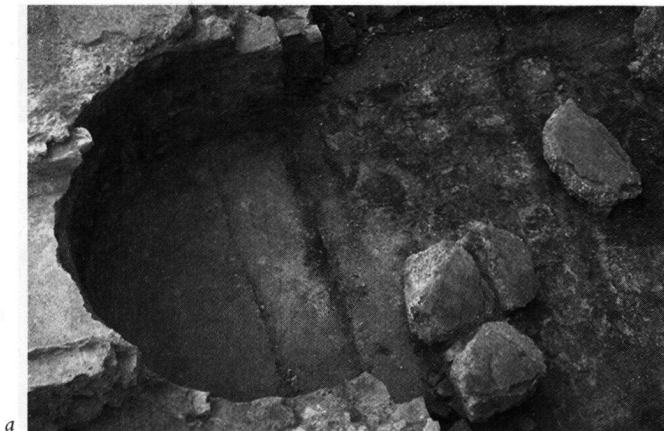
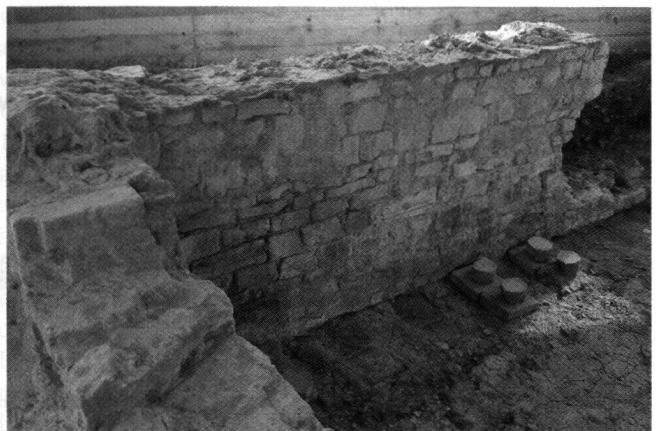
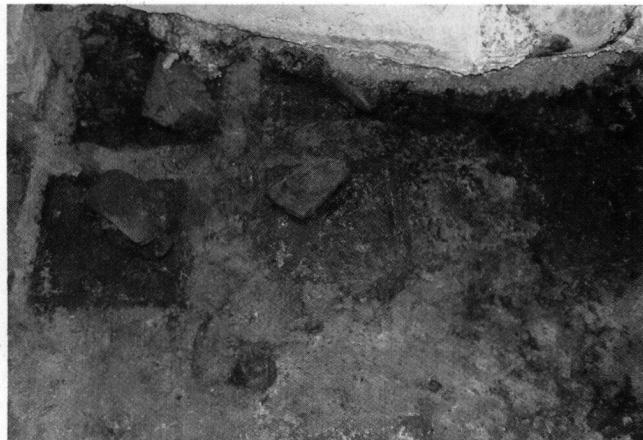
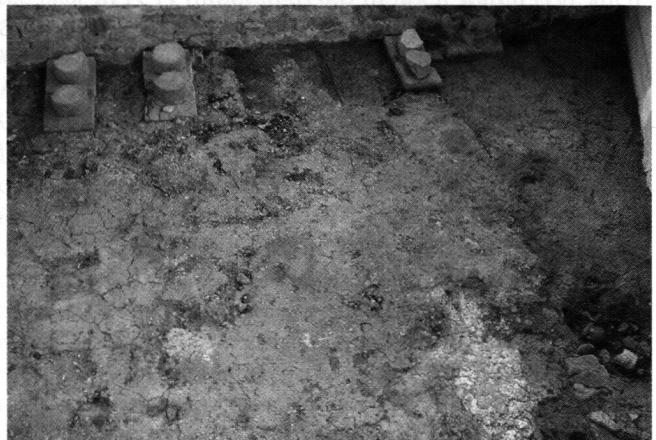
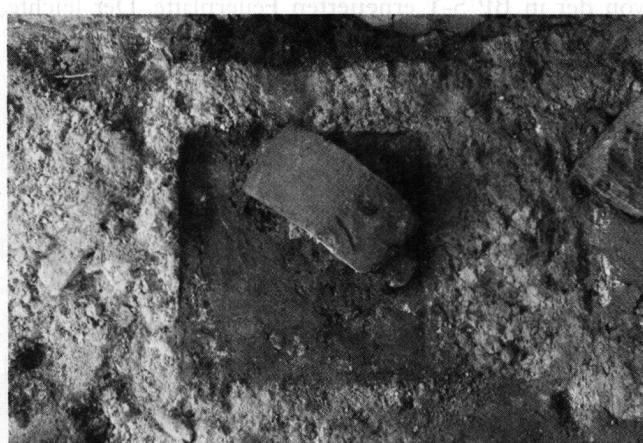
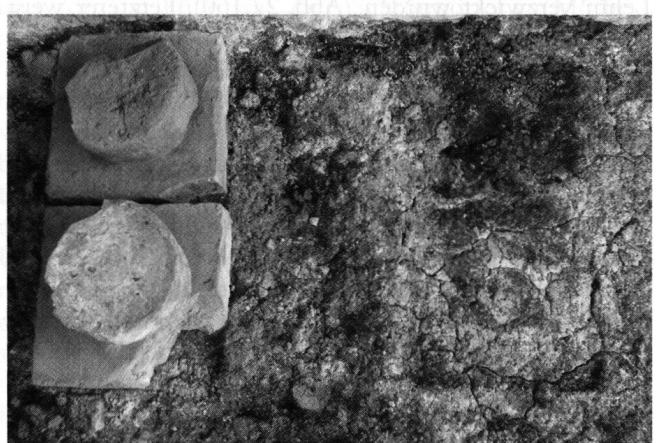
Abb. 24: Windisch-Friedhof-Bad. R G. a) Blick auf den jüngeren Unterboden (Pos. 114; BP 4) des Hypokaust in der Südwestecke (M7/M6) von R G. b) Rechts der ältere Lehmostrich (Pos. 63) mit den beim Umbau (BP 4) in situ verbliebenen pilae, links der an die pilae anstossende jüngere Lehmostrich (Pos. 114). c) Der jüngere Lehmostrich (Pos. 114; BP 4) schliesst an die beim Umbau (BP 4) in situ verbliebenen pilae an.

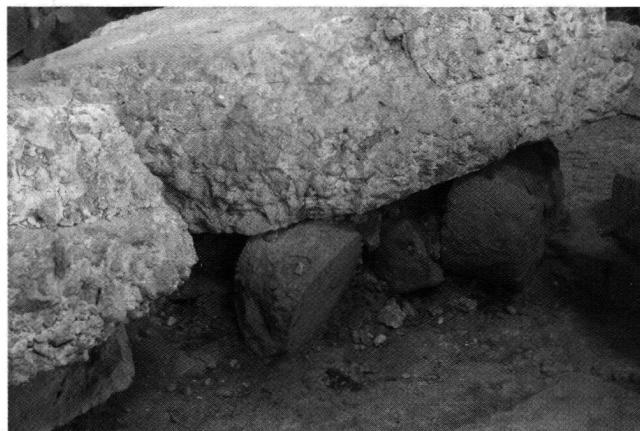
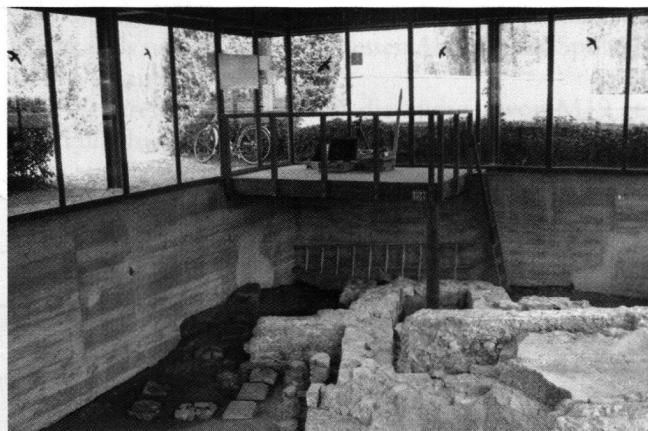
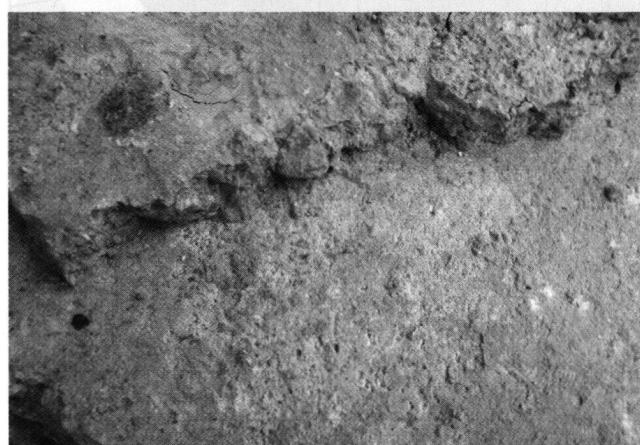
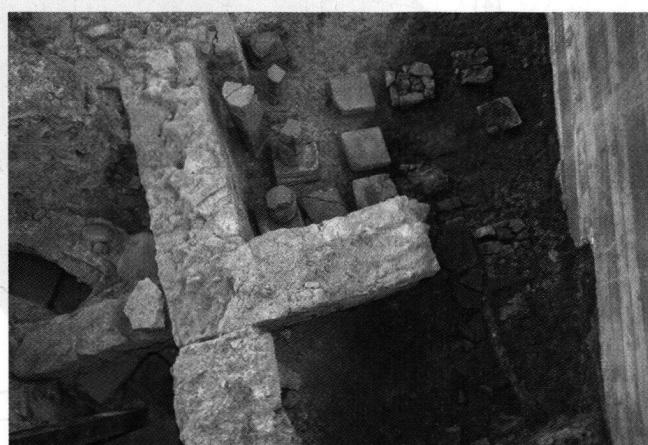
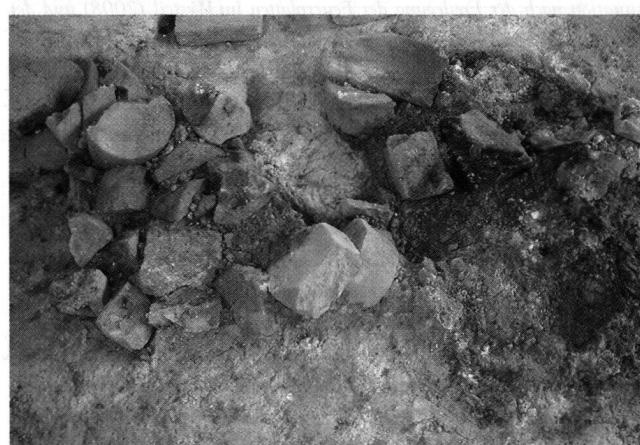
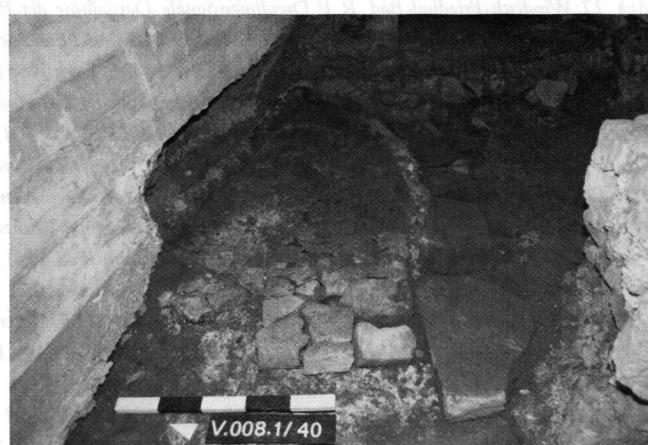
Abb. 25: Windisch-Friedhof-Bad. R H. a) Auf in situ verbliebenen pilae-Fragmenten liegende Bruchstücke des Terrazzobodens der suspensa (Pos. 58, 59). b) Detailaufnahme von Pos. 58: Die 2–3 cm dicke Schicht deutet darauf hin, dass der Terrazzoboden aus BP 4 später erneuert wurde. c) Blick auf das unter den (entfernten) Bruchstücken des Terrazzobodens (Pos. 58, 59) liegende, aus pilae-Fragmenten bestehende Schuttpaket.

Abb. 26: Windisch-Friedhof-Bad. a) Blick aus R H nach Osten in Richtung praefurnium (R P). b) Blick auf den Ostteil von R G (oben) und die Feuerplatte im praefurnium (R P). In der Bildmitte die beim Anlegen oder Vergrössern der Einfeuerungsöffnung in BP 4 durchbrochene M12, unten M21 (BP 5), oben M7. c) Blick von Westen auf die Feuerplatte (Pos. 159) im praefurnium (BP 4). Rechts die Substruktion der südlichen Zungenmauer (Pos. 155) und M12 (Pos. 160).

Die Befeuerung von R H und R G erfolgte – wie erwähnt – wahrscheinlich bereits in den früheren Bauperioden von R P aus⁹⁴. Gesichert ist die Nutzung von R P als *praefurnium* jedoch erst ab BP 4 (Abb. 26–27): Der Durchbruch in M12 (Abb. 26; 27,160) ist sicher erst nachträglich entstanden: Sei es beim Anlegen eines neuen Heizkanals oder bei der Vergrösserung eines älteren, archäologisch nicht (mehr) nachweisbaren Heizkanals. Dürftige Überreste am Aufgehenden von M12 zeigen, dass die Ausbruchsstelle mit Ziegelbruchstücken und Lehm verzwickt wurden (Abb. 27,160). Letzterer weist überdies deutliche Spuren der Hitzeeinwirkung auf. Die UK des Durchbruchs durch M12 wird vom Lehmmestrich des Unterbodens von R H (Abb. 27,115) überdeckt. Die Überreste der ca. 1,2 m langen südlichen Zungenmauer (Abb. 27,155) erstrecken sich bis in den Durchbruch durch M12⁹⁵. Der Zwischenraum zwischen der Feuerplatte (Abb. 27,159) und der südlichen Zungenmauer (Abb. 27,155) war mit Kalkmörtel (Abb. 27,154) ausgestrichen; die unter der Feuerplatte liegende Lehmpackung wies ebenfalls hitzebedingte Verfärbungen auf. Das westliche Ende der Feuerplatte (Abb. 27,159) erstreckt sich ebenfalls bis in den Durchbruch durch M12. Sie bestand aus *lateres*, die durch die Hitzeeinwirkung nicht nur zerborsten und weisslich-gräulich verfärbt, sondern z.T. sogar verschlackt waren (Abb. 26c).

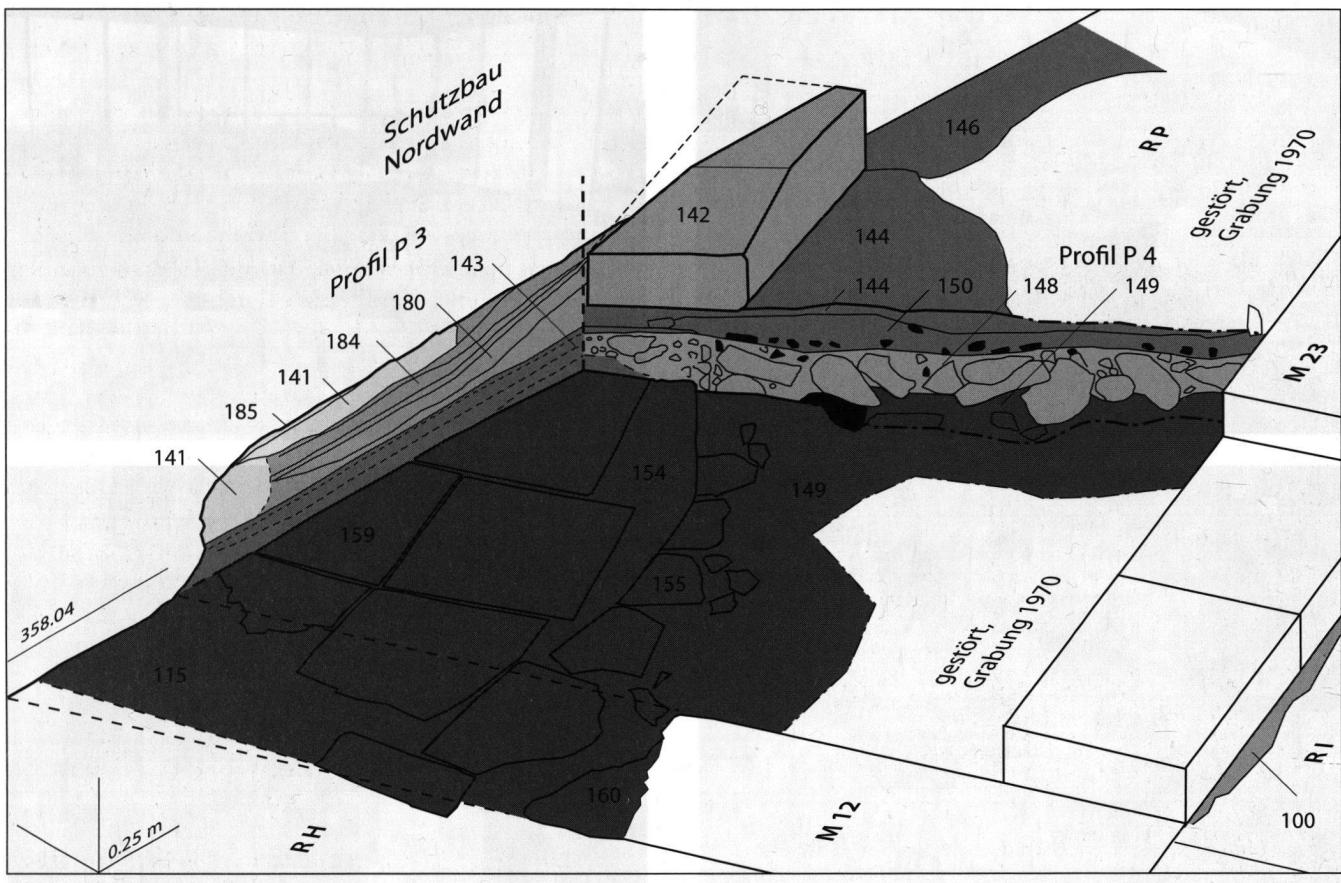
Abb. 27: Windisch-Friedhof-Bad. R. P. Dreidimensionale Darstellung der Befundsituation nach der Freilegung der Feuerplatten im Westteil (2008) und der Reinigung der 1970 im Ostteil freigelegten und konservierten Befunde. (Zur Lage vgl. Abb. 11) 100: Gussmörtelbett der M21 (BP 5-2). 115: Lehmmestrich des Unterbodens in R H (BP 4). Wurde gleichzeitig eingebracht wie Pos. 149. 141: Dunkelgrau verfärbte Kalkbruchsteine der untersten Steinlage der nördlichen Zungenmauer (BP 5-3). 142: Langrechteckiger Quader aus Muschelkalk mit gut erkennbaren Abarbeitungsspuren (Spitzmeissel) (BP 5-2). 143: Feuerplatte aus rot verbranntem Lehm und Resten von Kalkmörtel (BP 5-1). 144: OK der Ausgleichsschicht aus Lehm (Pos. 150) mit punktuell erhaltenen Resten des Mörtelgussbodens (= Gehniveau während BP 5-1). 146: Während BP 5-1 abgelagerter Schmutzhorizont auf dem Mörtelgussboden (BP 5-1). 148: Bauschuttplatte aus Kalksteinbrocken und -splittern, Verputzfragmenten, Mörtel und Tuffbrocken, kleineren Kieselsteinen und pompejanisch-rot bemalten Wandverputzfragmenten (BP 5-1). 149: Lehmmestrich (BP 4). Wurde gleichzeitig eingebracht wie Pos. 115. Entspricht dem Gehhorizont in R P während BP 4 und ist im Bereich der südlichen Zungenmauer des Heizkanals (Pos. 155) durch Hitzeeinwirkung leicht verfärbt. 150: Unterer Teil der Ausgleichsschicht aus olivfarbenem Lehm (Unterzug des nur punktuell erhaltenen Mörtelbodens Pos. 144) (BP 5-1). 154: Infolge Hitzeeinwirkung aufgelöstes, z. T. rosafarbenes, z. T. gräulich verfärbtes Mörtelbett der Feuerplatte (Pos. 159) (BP 4). 155: Unterste, aus Ziegelbruchstücken bestehende Substruktion der südlichen Zungenmauer des Einfeuerungskanals. 159: Feuerplatte aus Suspensura-Platten (BP 4). 160: Mit rot verbranntem Lehm ausgekleideter Durchbruch durch M12 (BP 4). 180: Reste einer Feuerplatte aus rot verfärbtem, partiell verziegeltem Lehm (BP 5-2). 184: Reste einer Feuerplatte aus rot verfärbtem, partiell verziegeltem Lehm und weissem, z. T. durch Hitzeeinwirkung grau verfärbtem Kalkmörtel (BP 5-2). 185: Rot verfärbter, partiell verziegelter Lehm; diente in der nördlichen Zungenmauer (Pos. 141) als Bindemittel (BP 5-3). M. ca. 1:20.

Die rot verfärbte Lehmpackung (Abb. 27,143) stammt von der in BP 5-1 erneuerten Feuerplatte. Der leichte Niveaunterschied zwischen dem Mörtelgussboden (Pos. 144) und der OK der Lehmpackung (Pos. 143) lässt vermuten, dass die darauf liegenden *lateres* später entfernt wurden. Die Ausdehnung der Feuerplatte (Abb. 27,143) zeigt, dass sich die nördliche Zungenmauer in BP 5-1 (und BP 5-2) weiter nördlich befunden haben muss.

Wie die dreidimensionale Darstellung Abb. 27 zeigt, überlagern die beiden jüngeren, rot verfärbten Lehmpackungen (Pos. 180; Pos. 184) die in BP 5-1 erneuerte Feuerplatte (Pos. 143) und schliessen an den Quader (Pos. 142) an. Dies lässt darauf schliessen, dass die Befeuerung des Heizkanals ab BP 5-2 nun nicht mehr von Osten her erfolgte, sondern von Norden her, d.h. «über Eck».

Die in die jüngste Feuerplatte (Pos. 184) eingetieften, dunkelgrau verfärbten Kalkbruchsteine (Abb. 27, 141) lassen den Schluss zu, dass die Breite des Heizkanals in BP 5-3 reduziert wurde, indem die nördliche Zungenmauer des Heizkanals nach Süden verlegt wurde. Bei

der auf den Kalkbruchsteinen liegenden, rot verbrannten Lehmschicht (Abb. 27, 185) handelt es sich nicht um die Reste der Feuerplatte, sondern um den als Bindemittel verwendeten Lehm.

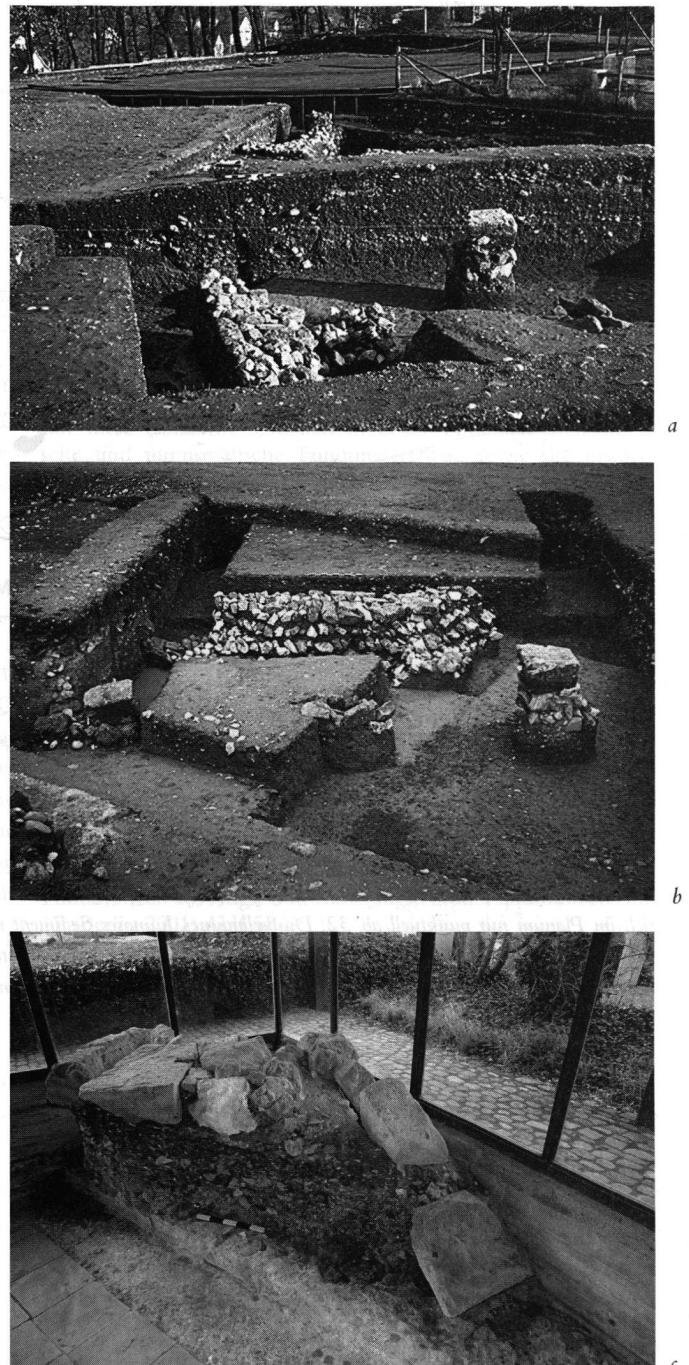
Abb. 32: Windisch-Friedhof-Bad. a) Blick von Westen auf die Überreste der nördlichen Schenkelmauer des spätantiken castrum Vindonissense (= Abb. 3,p), rechts das Punktfundament eines zum Wehrgang gehörigen Pfostens (= Abb. 3,l). Im Hintergrund das nach Abschluss der Grabungen (1970) über dem Bad errichtete Schutzdach. b) Blick von Süden auf die Überreste der nördlichen Schenkelmauer des spätantiken castrum Vindonissense (= Abb. 3,p) und die Punktfundamente der zum Wehrgang gehörigen Pfosten (= Abb. 3,i,k,l). c) Der 1970 belassene, 2008 abgebauete «Zeugenberg» mit der spätantiken Spolienkonzentration (Pos. 23–26) im Bereich von der Trennmauer (M2) zwischen R E und R K. Blick nach Westen.
