Zeitschrift: Jahresbericht / Gesellschaft Pro Vindonissa
Herausgeber: Gesellschaft Pro Vindonissa
Band: - (2009)

Zur Baugeschichte der Badeanlage auf dem Windischer Sporn

Riccardo Bellettati, Peter-A. Schwarz

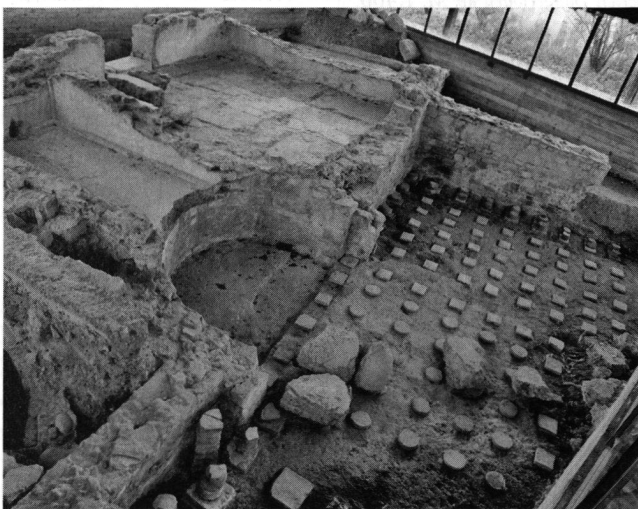
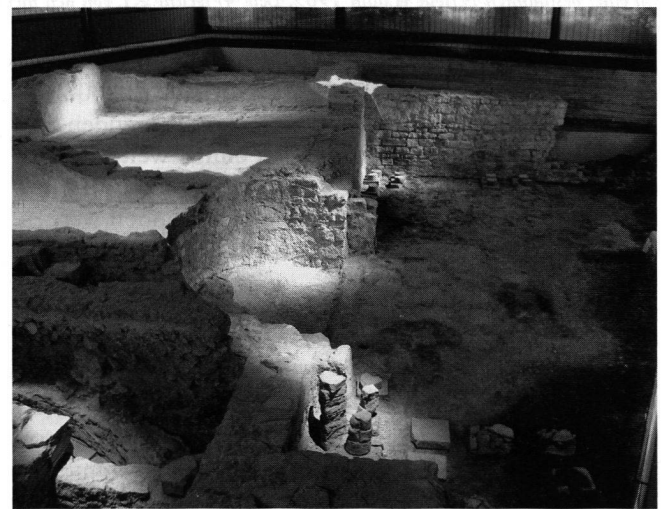
Abb. 4: Windisch-Friedhof-Bad. a) Zustand der konservierten Baubefunde um 1986. Blick von Osten: Vorne rechts R G und R H; links R F b) Zustand nach der Sanierung des Schutzbaus (2010). Blick von Osten.

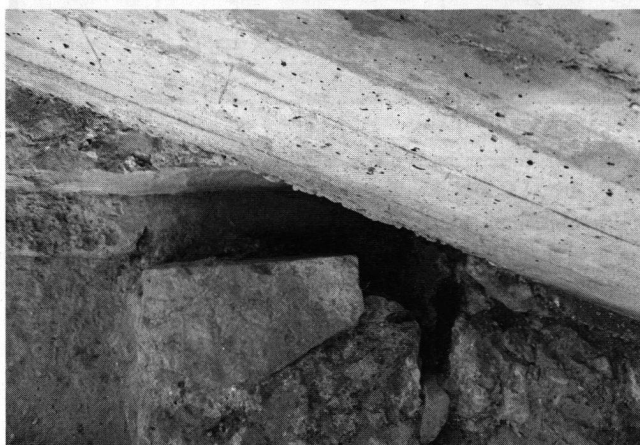
Abb. 7: Windisch-Friedhof-Bad. a) Nachträglich eingesetzte Türschwelle in M7 (Pos. 134; BP 2). Blick nach Westen. b) Viertelrundstab (Pos. 121; BP 2) an M5 (links, unter der Betonwand des Schutzbaus) und M24 (Pos. 139; BP 2) (rechts). In der Bildmitte M2 (BP 4).

eingebaute Türschwelle (Abb. 6,134). Wie Abb. 7a zeigt, ist sie wesentlich weniger breit als M7 (0,43 m statt 0,58 m) und musste deshalb auf der Nordseite mit Ziegelschrotmörtel und Kalkbruchsteinen verzwickelt werden. Die mit einer Türöffnung (Abb. 6,12) versehene M5 bildete in BP 2 – wie der relativ grobe *pietra rasa*-Verputz an deren Nordansicht (Abb. 12b,84) sowie andere Beobachtungen nahelegen (vgl. unten BP 3) – die südliche Abschlussmauer des Bades²⁷. Dieser *pietra rasa*-Verputz zeigt zudem, dass das Bodenniveau während BP 2 deutlich tiefer lag (vgl. auch Abb. 16).

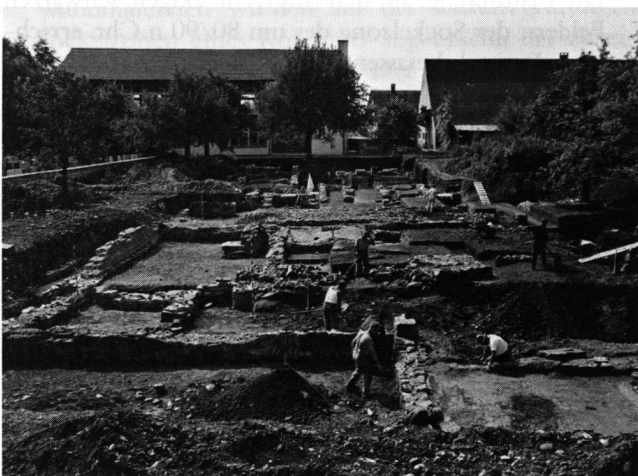
Abb. 13: Windisch-Friedhof-Bad. R. C. Im Vordergrund die südliche Abschlussmauer von R. C. (für die Wandmalereien vgl. Abb. 12a). Im Hintergrund R. A (links) und R. B (rechts). Zustand 1967. Blick nach Süden.

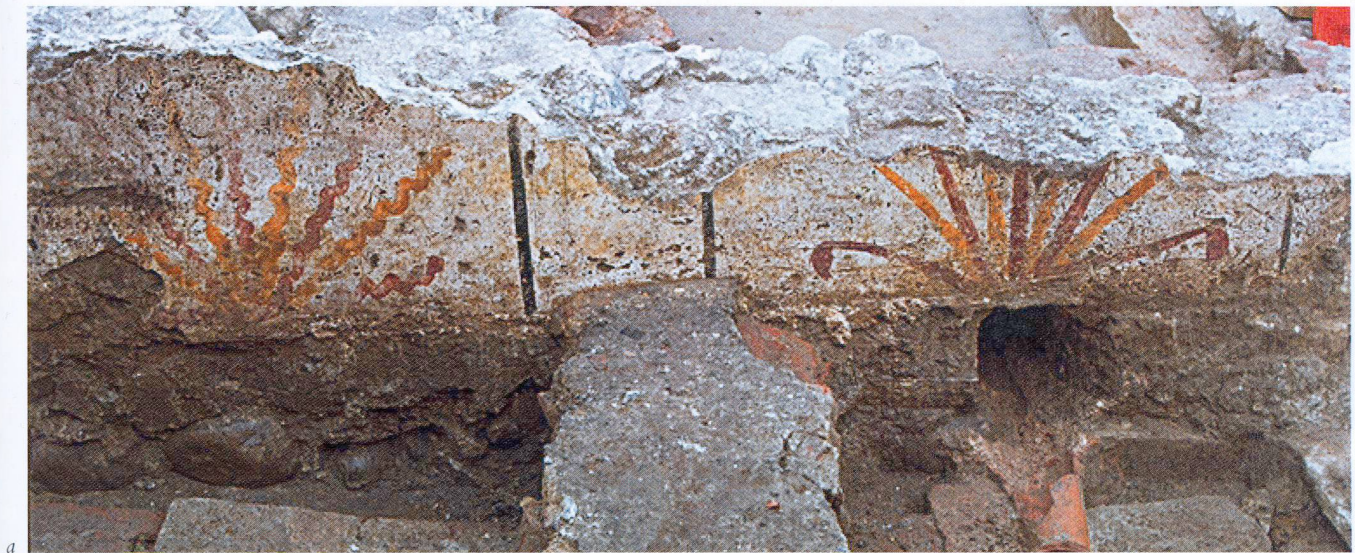
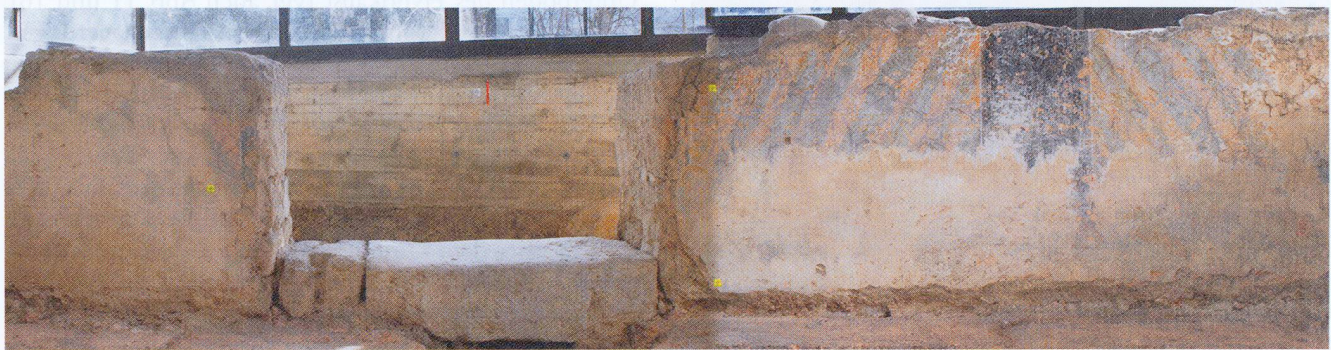
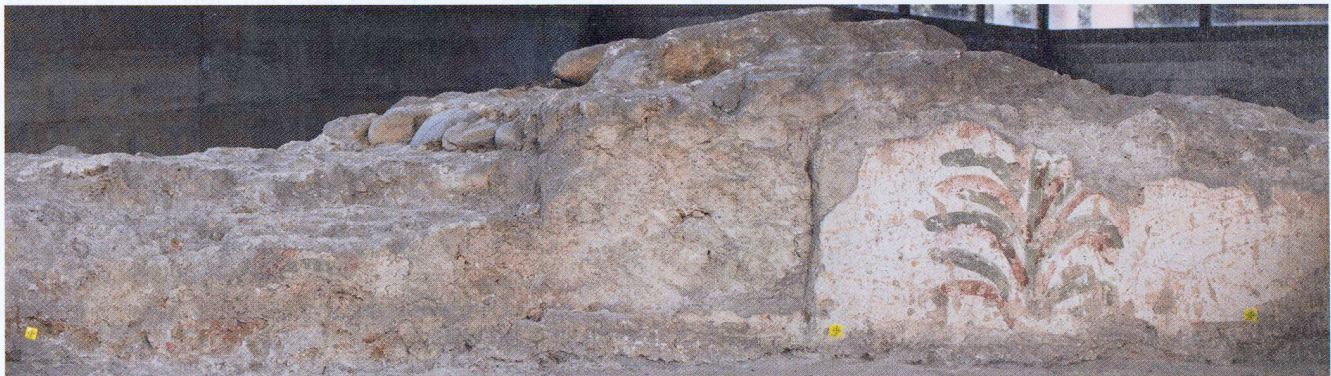
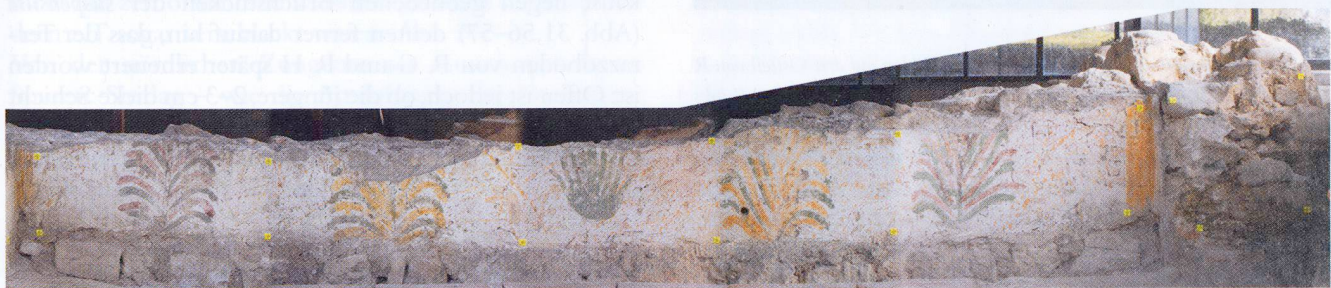
Abb. 18: Windisch-Friedhof-Bad. a) Blick aus R C an die Nordansicht von M5 (BP 4). Im Vordergrund der mit lateres abgedeckte Abwasserkanal K2. Rechts ist der für die Ableitung des Abwassers der piscina in R F verwendete Amphorenhals (Pos. 38) zu erkennen. Die OK des Profilstegs in der Bildmitte entspricht in etwa derjenigen des Gehniveaus in R C während BP 4 (vgl. Abb. 16). b) Blick aus R F an die von einer Sinterschicht bedeckten Wandmalereien an der Südansicht von M5 (BP 4). c) Blick aus R E an die in BP 4 verputzte und bemalte Nordansicht von M3a/M3b. Im westlichen Abschnitt hat sich der Verputz vom älteren Türgewände (Pos. 193; BP 3) gelöst. d) Blick aus R E an die in BP 4 verputzte und bemalte Westansicht von M4b. Der untere, nicht verputzte Teil von M4b war wahrscheinlich von einem evtl. zu einer Sitzbank oder einem Holzgestell (?) gehörenden Holzbalken verdeckt.

Im Zusammenhang mit dem Einbau der *piscina* wurde auch der Boden in R F erneuert. Der neue Bodenbelag bestand – wie die von Mörtelbrauen begrenzten Vertiefungen (Abb. 11,44b) bzw. die an der Südansicht von M5 (Abb. 18b) und an der Westansicht von M4b (Abb. 16) erkennbaren Beschädigungen am bodennahen Teil des Wandverputzes zeigen – aus bis zu 10 cm dicken, unterschiedlich grossen (Kalkstein-?) Platten⁶⁷. Diese wurden in eine dünne «Setzschicht» aus Ziegelschrotmörtel (Pos. 44b) verlegt, die – wie sich an den Schadstellen ablesen lässt – auf dem älteren Terrazzoboden (BP 2, Abb. 6,44a) lag. Die Ausbruchsspuren an der Südansicht von

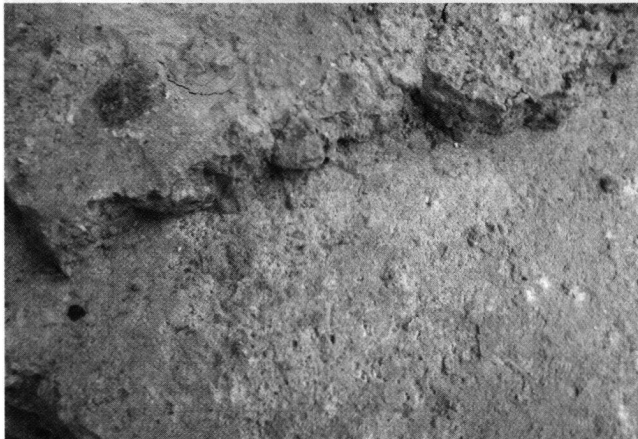
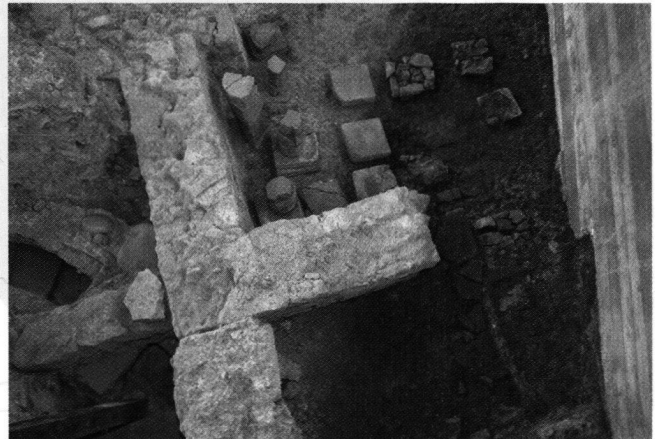
Abb. 25: Windisch-Friedhof-Bad. R H. a) Auf in situ verbliebenen pilae-Fragmenten liegende Bruchstücke des Terrazzobodens der suspensura (Pos. 58, 59). b) Detailaufnahme von Pos. 58: Die 2–3 cm dicke Schicht deutet darauf hin, dass der Terrazzoboden aus BP 4 später erneuert wurde. c) Blick auf das unter den (entfernten) Bruchstücken des Terrazzobodens (Pos. 58, 59) liegende, aus pilae-Fragmenten bestehende Schuttpaket.

Abb. 26: Windisch-Friedhof-Bad. a) Blick aus R H nach Osten in Richtung praefurnium (R P). b) Blick auf den Ostteil von R G (oben) und die Feuerplatte im praefurnium (R P). In der Bildmitte die beim Anlegen oder Vergrössern der Einfuerungöffnung in BP 4 durchbrochene M12, unten M21 (BP 5), oben M7. c) Blick von Westen auf die Feuerplatte (Pos. 159) im praefurnium (BP 4). Rechts die Substruktion der südlichen Zungenmauer (Pos. 155) und M12 (Pos. 160).

Die Befuerung von R H und R G erfolgte – wie erwähnt – wahrscheinlich bereits in den früheren Bauperioden von R P aus⁹⁴. Gesichert ist die Nutzung von R P als *praefurnium* jedoch erst ab BP 4 (Abb. 26–27): Der Durchbruch in M12 (Abb. 26; 27,160) ist sicher erst nachträglich entstanden: Sei es beim Anlegen eines neuen Heizkanals oder bei der Vergrößerung eines älteren, archäologisch nicht (mehr) nachweisbaren Heizkanals. Dürftige Überreste am Aufgehenden von M12 zeigen, dass die Ausbruchsstelle mit Ziegelbruchstücken und Lehm verzwickelt wurden (Abb. 27,160). Letzterer weist überdies deutliche Spuren der Hitzeeinwirkung auf.

Die UK des Durchbruchs durch M12 wird vom Lehmestrich des Unterbodens von R H (Abb. 27,115) überdeckt. Die Überreste der ca. 1,2 m langen südlichen Zungenmauer (Abb. 27,155) erstrecken sich bis in den Durchbruch durch M12⁹⁵. Der Zwischenraum zwischen der Feuerplatte (Abb. 27,159) und der südlichen Zungenmauer (Abb. 27,155) war mit Kalkmörtel (Abb. 27,154) ausgestrichen; die unter der Feuerplatte liegende Lehm-packung wies ebenfalls hitzebedingte Verfärbungen auf. Das westliche Ende der Feuerplatte (Abb. 27,159) erstreckt sich ebenfalls bis in den Durchbruch durch M12. Sie bestand aus *lateres*, die durch die Hitzeeinwirkung nicht nur zerborsten und weisslich-gräulich verfärbt, sondern z.T. sogar verschlackt waren (Abb. 26c).

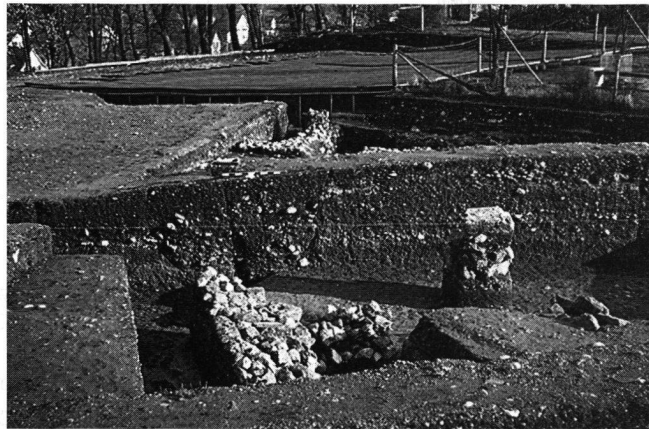
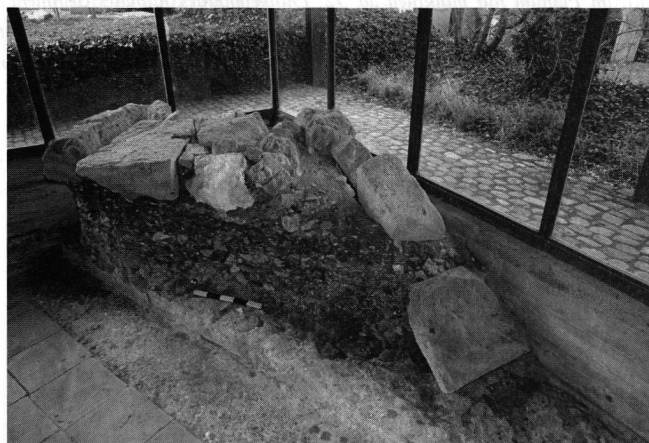
Abb. 32: Windisch-Friedhof-Bad. a) Blick von Westen auf die Überreste der nördlichen Schenkelmauer des spätantiken castrum Vindonissense (= Abb. 3,p), rechts das Punktfundament eines zum Wehrgang gehörigen Pfostens (= Abb. 3,l). Im Hintergrund das nach Abschluss der Grabungen (1970) über dem Bad errichtete Schutzdach. b) Blick von Süden auf die Überreste der nördlichen Schenkelmauer des spätantiken castrum Vindonissense (= Abb. 3,p) und die Punktfundamente der zum Wehrgang gehörigen Pfosten (= Abb. 3,i,k,l). c) Der 1970 belassene, 2008 abgebaute «Zeugenberg» mit der spätantiken Spolienkonzentration (Pos. 23–26) im Bereich von der Trennmauer (M2) zwischen R E und R K. Blick nach Westen.
