Artikel: Zur Baugeschichte der Badeanlage auf dem Windischer Sporn

Zur Baugeschichte der Badeanlage auf dem Windischer Sporn

Riccardo Bellettati, Peter-A. Schwarz

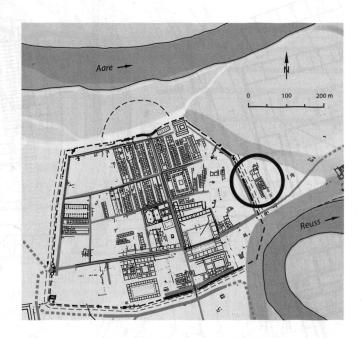
Abb. 1: Windisch-Friedhof-Bad. Ausschnitt aus dem archäologischen Gesamtplan des Legionslagers (Bauzustand im späten 1. Jh.) mit den kaiserzeitlichen Baubefunden im Bereich des Windischer Sporns. M. 1:10000.

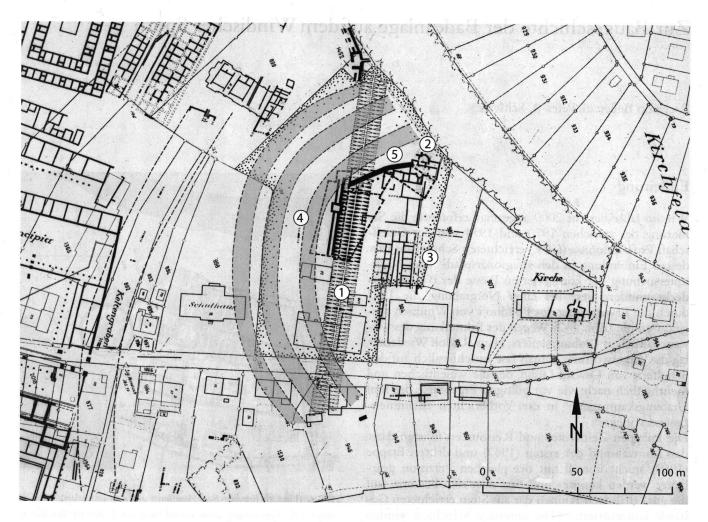
Abb. 2: Windisch-Friedhof-Bad. Ausschnitt aus dem archäologischen Gesamtplan des Legionslagers mit den kaiserzeitlichen und spätantiken Baubefunden im Bereich des Windischer Sporns. 1) Wehrgraben des kaiserzeitlichen Legionslagers. 2) Kaiserzeitliche Badeanlage. 3) Kaiserzeitliche mansio. 4) Wehrgräben des spätantiken castrum Vindonissense. 5) Nördliche Schenkelmauer des spätantiken castrum Vindonissense. M. 1:2000.

Die knappen Zeitfenster und Ressourcen führten dazu, dass v.a. während der ersten (1967) und dritten Etappe (1969) «nicht überall mit der gleichen Präzision gearbeitet werden konnte» und dass man sich bewusst «auf die gut erhaltenen Ruinen der aus Stein errichteten Gebäude konzentrierte»⁵. Die untersten Schichten wurden deswegen nicht oder nur kursorisch untersucht. Schwierigkeiten bereitete auch der Umstand, dass die höher liegenden Schichten und Strukturen auf dem hier nach Norden bzw. Osten abfallenden Teil des Windischer Sporns durch die landwirtschaftliche Nutzung und neuzeitliche Terrassierungsmauern gestört waren⁶. Dennoch erkannte O. Lüdin rasch, dass die kaiserzeitlichen Mauerzüge von einer Badeanlage stammen, die von der nördlichen Schenkelmauer des spätantiken castrum Vindonissense überlagert wird (Abb. 2)7.

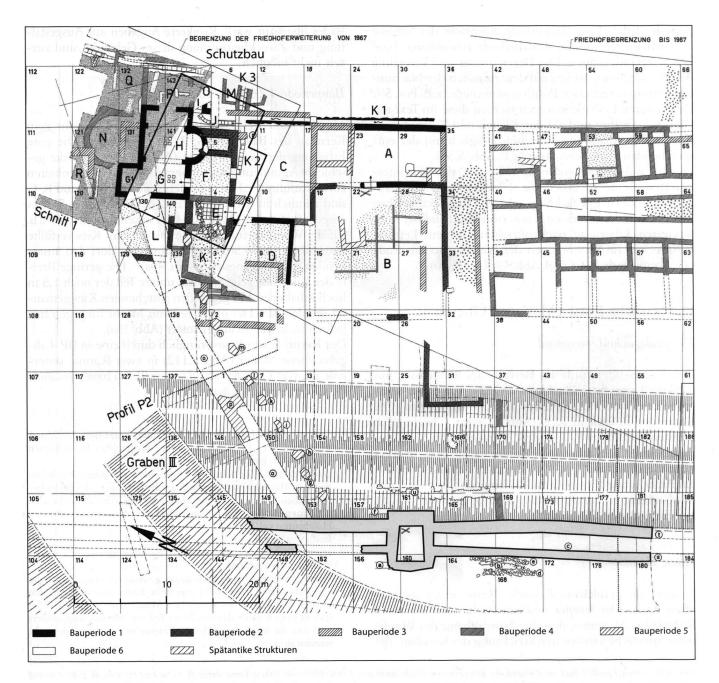
Abb. 3: Windisch-Friedhof-Bad. Ausschnitt aus dem Periodenplan mit Raumbezeichnungen und Feldeinteilung. Die frühere Zuweisung einzelner Mauerzüge zu einer bestimmten Periode (Lüdin 1969, Beil. 4) weicht z.T. von den hier definierten Bauperioden ab. M. 1:400.

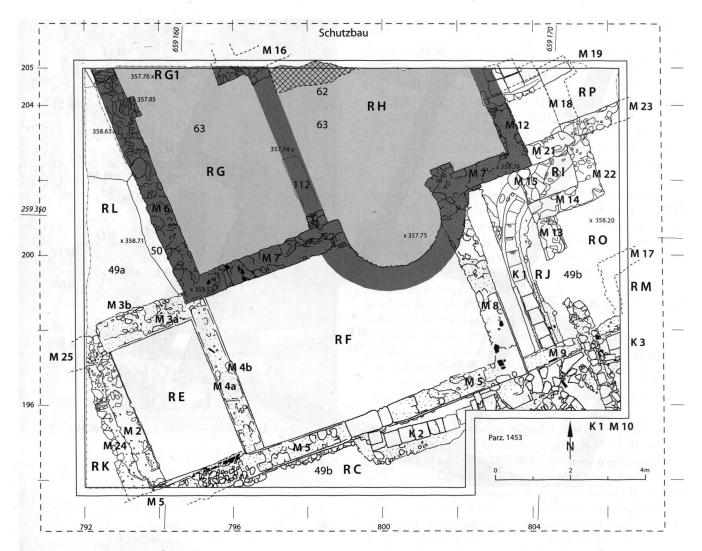
Abb. 5: Windisch-Friedhof-Bad. Übersichtsplan zu Bauperiode 1 (BP 1) mit den im Text erwähnten Positionsnummern. Die der BP 1 zugewiesenen Mauerzüge sind dunkelgrau, die dazu gehörigen Böden hellgrau gerastert. M. 1:100.

Der Unterboden der Hypokaustanlagen in R H und R G bestand aus einem oliv- bis graufarbenen Lehmestrich (Abb. 5,63). Dieser konnte indes nur dort beobachtet werden, wo der jüngere Lehmestrich der BP 4 (Abb. 11,114.115) bei Reinigungsaktionen beschädigt worden ist bzw. abgeplatzt war (vgl. Abb. 24b)²⁵. Die Befeuerung von R H und R G erfolgte wahrscheinlich von Osten her durch einen nicht nachgewiesenen bzw. später möglicherweise verbreiterten Heizkanal in M12 (vgl. BP 4).

- Die Abplatzungen entstanden, weil die Asche- und Holzkohleablagerungen (Abb. 5,62) auf dem älteren Unterboden (Abb. 5,63) vor dem Einbringen des Lehmestrichs (Abb. 5,114.115) nicht entfernt worden sind.
- 26 Als Terrazzo bezeichnen wir im Folgenden aus Ziegelschrotmörtel bestehende Böden oder Verputze, deren Oberfläche glatt abgestrichen oder geschliffen worden ist.

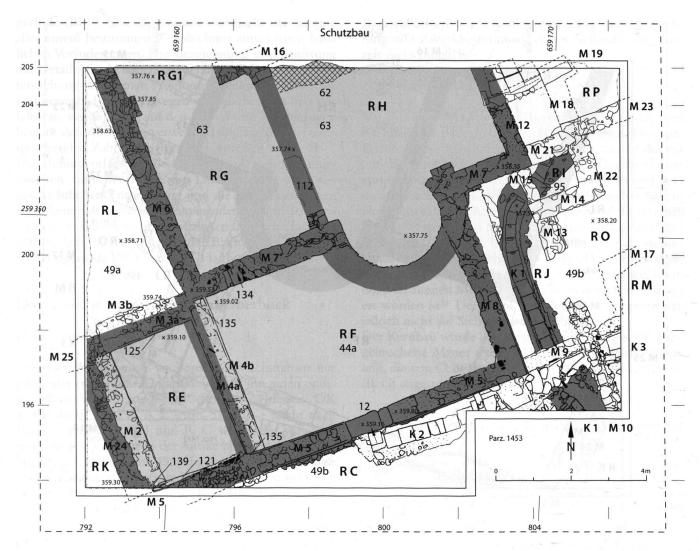
Abb. 6: Windisch-Friedhof-Bad. Übersichtsplan zu Bauperiode 2 (BP 2) mit den im Text erwähnten Positionsnummern. Die der BP 2 zugewiesenen Mauerzüge sind dunkelgrau, die dazu gehörigen Böden hellgrau gerastert. M. 1:100.

eingebaute Türschwelle (Abb. 6,134). Wie Abb. 7a zeigt, ist sie wesentlich weniger breit als M7 (0,43 m statt 0,58 m) und musste deshalb auf der Nordseite mit Ziegelschrotmörtel und Kalkbruchsteinen verzwickt werden. Die mit einer Türöffnung (Abb. 6,12) versehene M5 bildete in BP 2 – wie der relativ grobe *pietra rasa*-Verputz an deren Nordansicht (Abb. 12b,84) sowie andere Beobachtungen nahelegen (vgl. unten BP 3) – die südliche Abschlussmauer des Bades²⁷. Dieser *pietra rasa*-Verputz zeigt zudem, dass das Bodenniveau während BP 2 deutlich tiefer lag (vgl. auch Abb. 16).

Die Nordwand von R F war – wie die im Bereich der Stossfuge zwischen M7 und der später (BP 4) errichteten M4b erhalten gebliebenen Verputzreste (Abb. 6,135 und 15c) zeigen – pompejanisch-rot bemalt. Letzteres trifft auch auf die nur anhand von Indizien nachweisbare M4a zu. Diese bildete in BP 2 den westlichen Abschluss von R F und entsprach der Ostwand von R E (Abb. 15a–b). Bei dem im Süden von M5, im Westen von M24 und im Norden von der ebenfalls nur anhand von Indizien nachweisbaren M3a (Abb. 15a–b und 18c)²⁸ begrenzten R E handelte es sich indes (noch) nicht um einen sepa-

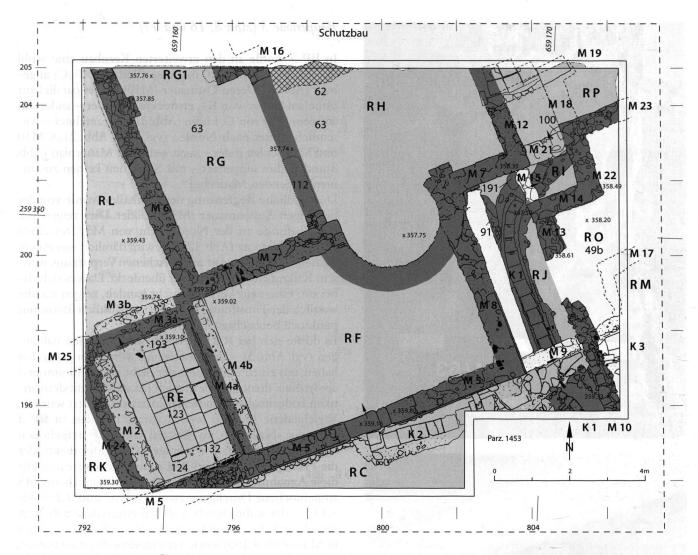
Abb. 8: Windisch-Friedhof-Bad. Übersichtsplan zu Bauperiode 3 (BP 3) mit den im Text erwähnten Positionsnummern. Die der BP 3 zugewiesenen Mauerzüge sind dunkelgrau, die dazu gehörigen Böden hellgrau gerastert. Zu den Böden in R C und R L vgl. Abb. 16. M. 1:100.

- Vgl. dazu Kortüm/Lauber 2004, 423-424, bes. Anm. 1556 und Abb. 188,1.3.5.6.13.18.
- Lüdin 1969, 67. Vgl. ferner Dokumentation der Grabung V.69.1, Tagebuchskizze von O. Lüdin vom 9. Sept. 1969. Gestützt wird diese Annahme auch durch die dort verbauten Ziegelfragmente (vgl. Abb. 8,132).

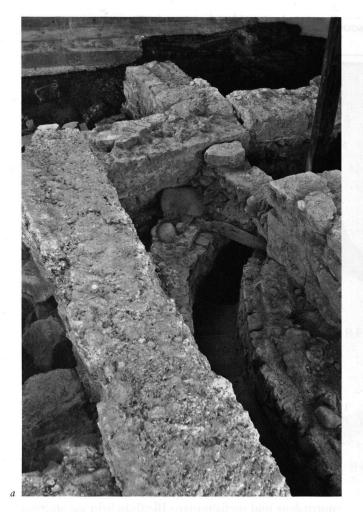
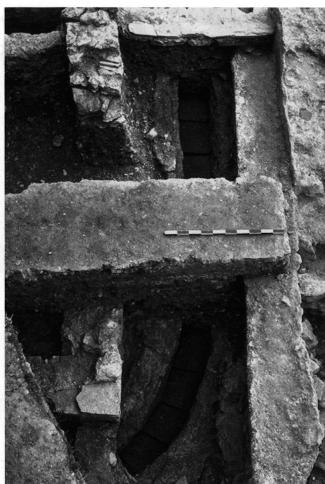
Abb. 10: Windisch-Friedhof-Bad. R J. a) Blick von Süden auf K1 (BP 2). Links der Terrazzoboden (Pos. 19; BP 4), in der Bildmitte die auf K1 liegende M15 (BP 4). b) Blick von Norden auf K1 (BP 2). Rechts der Terrazzoboden (Pos. 19; BP 4), links M13/M14 (BP 3), im Hintergrund von links nach rechts die nördliche Wange von K3, M10 (BP 3), M9 (BP 6) und M8 (BP 2). Die OK des Profilstegs in der Bildmitte entspricht in etwa dem Gehniveau während BP 6.

Der Abwasserkanal K1 ist – wie der S-förmige Verlauf bei M7/M12 zeigt (Abb. 6 und 10) – sicher jünger als der Kernbau. Gesichert ist auch, dass K1 nicht in einem funktionalen Zusammenhang mit der Badeanlage stand, sondern das weiter südlich liegende Areal entwässerte (vgl. Abb. 3). Die Sohle von K1 war mit schuppenartig verlegten Dachziegeln ausgekleidet (Abb. 10; 21c; 29); mindestens eine tegula trägt den Stempel der 11. Legion. Die Kanalwangen bestehen aus Bruchsteinmauerwerk und sind

Auf dieser Planie (Pos. 22) liegt ein sehr grobkörniger Terrazzoboden (Abb. 11,19; 17,19), der an die mit Ziegelschrotmörtel verputzte Westansicht von M8 anstösst (Abb. 10). Seine Substruktion besteht aus Kalkbruchsteinen, Ziegelfragmenten und einem grobkörnigen, weissen Kalkmörtel (Abb. 21a). Die deutlich erkennbaren Abdrü-

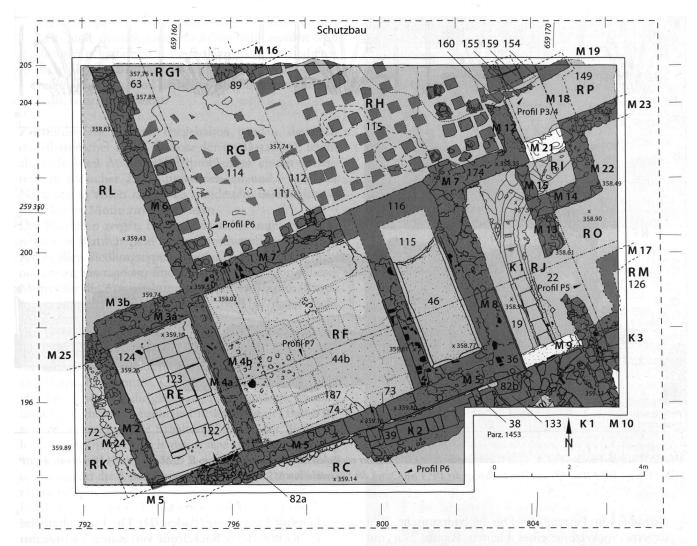
Abb. 11: Windisch-Friedhof-Bad. Übersichtsplan zu Bauperiode 4 (BP 4) mit den im Text erwähnten Positionsnummern. Die der BP 4 zugewiesenen Mauerzüge sind dunkelgrau, die dazu gehörigen Böden hellgrau gerastert. Zu den Böden in R C und R L vgl. Abb. 16. M. 1:100.

Die Umbauten in R F umfassten den Abbruch von M4a bzw. den Bau von M4b (Abb. 15 und 17), die Erneuerung des Bodenbelags (Abb. 11,44b), die Neugestaltung der Wände (Abb. 18b) sowie den Einbau eines grossen gemauerten Wasserbeckens (piscina) (Abb. 11,46 und 14a). Das ehemals wohl 8,0 m lange (vgl. unten) und 1,25 m breite Wasserbecken ersetzte - wie bereits erwähnt (BP 2; BP 3) - wahrscheinlich eine ältere piscina. Beim Einbau der neuen piscina wurde die westliche Mauerschale von M8 abgeschrotet und M7 im Bereich der Apsis bis auf die Höhe des Bodenniveaus in R F abgebrochen⁵⁸. Da der Boden der piscina auf der Abbruchkrone der Apsis liegt (Abb. 14b und 17) und sich auf M7 auch Reste des Ziegelschrotmörtels der «Setzschicht» des Plattenbodens fanden (Abb. 11,44b; s. auch unten), ist davon auszugehen, dass der nicht erhaltene Nordteil der piscina in R H hineinragte bzw. z.T. auf der suspensura des caldarium lag⁵⁹. Für Letzteres spricht die etwa 0,05 m tiefe und 0,6 m breite Vertiefung (Abb. 11,116) im jüngeren Lehmestrich (Abb. 11,115). Es handelt sich dabei um das Negativ eines direkt auf dem älteren Lehmestrich (Pos. 63) stehenden, ausgeplünderten Streifenfundaments (Abb. 14a; s. auch

Gesichert ist hingegen, dass der nördliche Abschnitt von K1 in BP 4 stillgelegt wurde; die Ableitung des Abwassers erfolgte fortan im West-Ost verlaufenden K3 (Abb. 11; 17; 21a). Der Schichtaufbau im Bereich von R J zeigt zudem, dass die zur Abdeckung von K1 gehörenden tegulae entfernt wurden, bevor die etwa 0,8 m mächtige, mit Bauschutt durchsetzte Planie (Pos. 22) eingebracht wurde (Abb. 10b; 21c). Letztere überdeckte auch die (Abbruch-?)Krone von M13 und erstreckte sich wahrscheinlich bis in den Bereich von R O und R M (Abb. 22,22; s. unten).

sich dies namentlich am besser erhaltenen «Strebepfeiler» an M7 (Abb. 11,111), wo Ausbruchspuren sehr sorgfältig verzwickt worden sind.

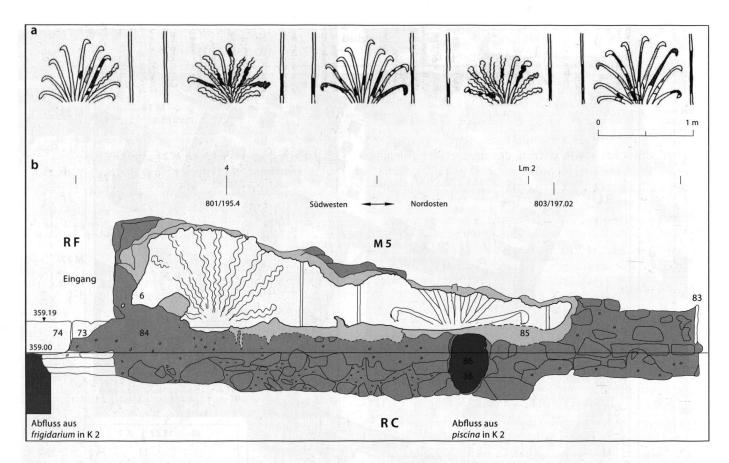
Abb. 12: Windisch-Friedhof-Bad. R C. a) Wandmalereireste der BP 4 an der nördlichen Abschlussmauer (M5) von R C. M. ca. 1:40. b) Verputzreste der BP 2 (Pos. 84), der BP 3 (Pos. 85) und Wandmalereien der BP 4 am Ostteil der Südansicht von M5. M. 1:25.

Die Sockelzone des in BP 4 aufgetragenen, weissen Verputzes an der Nordansicht von M5 wird von schwarzen Linienpaaren in breitere und schmalere Felder gegliedert (Abb. 12b,6)³⁹. Die schmalen Felder sind mit «normalen» Blattbüscheln mit abgeknickten Spitzen verziert, die breiteren mit Blattbüscheln mit gewellten gelben und rostroten Blättern (Abb. 18a)⁴⁰. Identische Malereien fanden sich – in unterschiedlich gutem Erhaltungszustand – auch an der West- und Ostwand (M10) sowie an der Südwand von R C (Abb. 12a und 13)⁴¹. Bemerkenswert ist namentlich die z.T. verblüffende Ähnlichkeit mit den «normalen» und «geflammten» Blattbüscheln auf anderen Wandmalereien:

64 Für diese Annahme sprechen v.a. die an der Nordansicht von M5 gut erkennbaren Ausbruchspuren (Abb. 12b,86, vgl. auch Abb. 18a). In anderen Thermen wurde das Abwasser z.T. ebenfalls mit Hilfe von Bleirohren abgeleitet. Vgl. z.B. Heinz 1983, Abb. 175 (Badenweiler) | Wiblé 2008, Abb. 80 und 81 (Martigny/VS).

Bemerkenswert ist, dass die Blattbüschel in R E denjenigen von R C (vgl. Abb. 12 mit 18a) recht ähnlich sind, auch wenn Erstere eine palmettenartige Form besitzen und die Blätter abwechselnd eine rostrote bzw. grüne Farbe aufweisen⁸⁰.

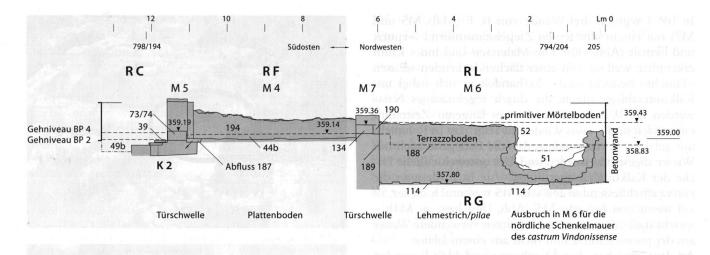
Abb. 16: Windisch-Friedhof-Bad. West-Profil P6 (Zur Lage vgl. Abb. 11). Der Zustand entspricht in etwa der Bausubstanz während BP 4 und BP 5. M. 1:100.

Die seinerzeit noch besser erkennbaren Russablagerungen an M7 (Abb. 14a) und M6 (Abb. 24a) zeigen ferner, dass die UK der neuen suspensura etwa 0,7 m über dem Lehmestrich des Unterbodens lag (Abb. 16). Dies bezeugen auch folgende Beobachtungen in R G und R H: 1) Der am besten erhaltene Pfeiler (Abb. 11,174) zeigt, dass die pilae in R H mindestens 0,6 m hoch waren (vgl. auch Abb. 26b). 2) Die UK des in R H hineinragenden (Kalt-) Wasserbeckens bzw. die OK der Abbruchkrone in der Apsis von M7 (Abb. 14a-b) liegt etwa 0,85 m über dem Unterboden des Hypokaust (vgl. auch Abb. 11 und 16). Die in der Apsis besonders deutlichen Russablagerungen erstreckten sich bis zur Abbruchkrone (Abb. 14a). 3) Die in situ vorgefundenen Partien des Terrazzobodens (Abb. 4a; 23a; 31,55-57) waren zwischen 0,21 m und 0,30 m dick (Abb. 25a). 4) Die im Zerstörungsschutt gefundenen Suspensura-Platten waren zwischen 0,080 und 0,085 m dick. 5) An der Westansicht von M6 fanden sich etwa 0,95 m über dem Unterboden Reste von Ziegelschrotmörtel (Abb. 16,188). Diese stammen wahrscheinlich von der Tubulatur, die auf den suspensura-Platten stand und dort mit Hilfe von Ziegelschrotmörtel an M6 befestigt worden ist⁹¹. 6) Die über der suspensura liegenden Teile von M6 und M7 waren mit einem nur noch punktuell erhaltenen, grobkörnigen, gräulichen Kalkmörtel verputzt. Spuren einer ehemals sicher vorhandenen Tubulatur92 fanden sich dort aber nicht.

Die verschiedenen Indizien lassen den Schluss zu, dass die OK des Terrazzobodens in R G und R H nach dem Umbau etwa 1,0 m über dem Unterboden bzw. etwa 0,6 m unter der Türschwelle in M7 lag (Abb. 16), was wiederum die Existenz von Trittstufen nahelegt. Von diesen stammt wahrscheinlich eine kleine, unterhalb der Türschwelle beobachtete Mörtelbraue an M7 (Abb. 16,189)93. Beobachtungen an zwei bei der Zerstörung des Hypokaust liegen gebliebenen Bruchstücken der suspensura (Abb. 31,56–57) deuten ferner darauf hin, dass der Terrazzoboden von R G und R H später erneuert worden ist: Offen ist jedoch, ob die jüngere, 2–3 cm dicke Schicht auf den beiden Teilen (Abb. 25a) nur von punktuellen Reparaturen oder einer flächendeckenden Renovation stammt.

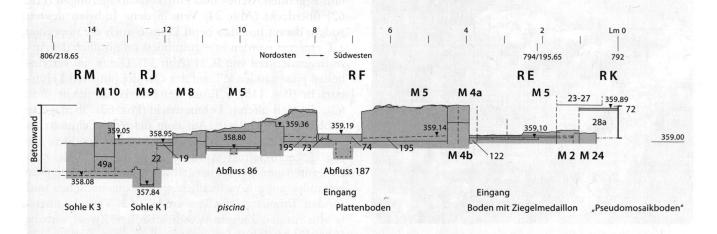
Abb. 17: Windisch-Friedhof-Bad. Süd-Profil P7 (Zur Lage vgl. Abb. 11). Der Zustand entspricht in etwa der Bausubstanz während BP 4 und BP 5. Zu den einzelnen Positionsnummern vgl. die Ausführungen im Text. M. 1:100.

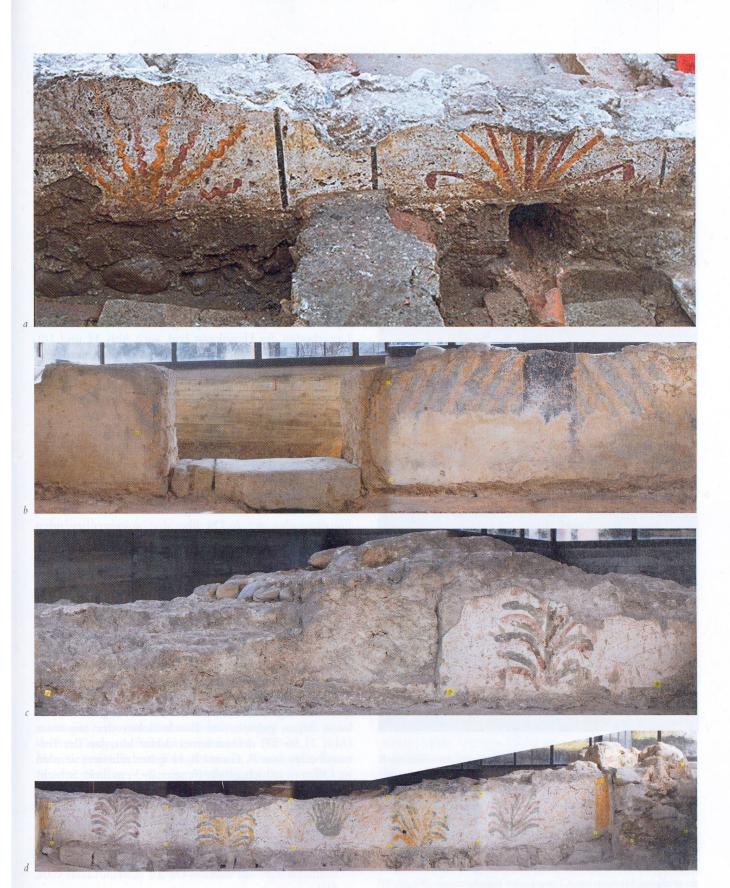
Abb. 18: Windisch-Friedhof-Bad. a) Blick aus R C an die Nordansicht von M5 (BP 4). Im Vordergrund der mit lateres abgedeckte Abwasserkanal K2. Rechts ist der für die Ableitung des Abwassers der piscina in R F verwendete Amphorenhals (Pos. 38) zu erkennen. Die OK des Profilstegs in der Bildmitte entspricht in etwa derjenigen des Gehniveaus in R C während BP 4 (vgl. Abb. 16). b) Blick aus R F an die von einer Sinterschicht bedeckten Wandmalereien an der Südansicht von M5 (BP 4). c) Blick aus R E an die in BP 4 verputzte und bemalte Nordansicht von M3a/M3b. Im westlichen Abschnitt hat sich der Verputzt vom älteren Türgewände (Pos. 193; BP 3) gelöst. d) Blick aus R E an die in BP 4 verputzte und bemalte Westansicht von M4b. Der untere, nicht verputzte Teil von M4b war wahrscheinlich von einem evtl. zu einer Sitzbank oder einem Holzgestell (?) gehörenden Holzbalken verdeckt.

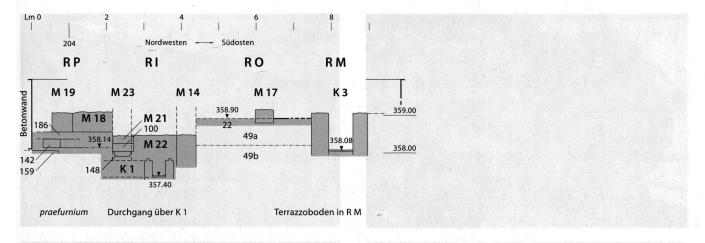
Abb. 22: Windisch-Friedhof-Bad. Ost-Profil P5 (Zur Lage vgl. Abb. 11). Der Zustand entspricht in etwa der Bausubstanz während BP 4, BP 5 und BP 6. M. 1:100.

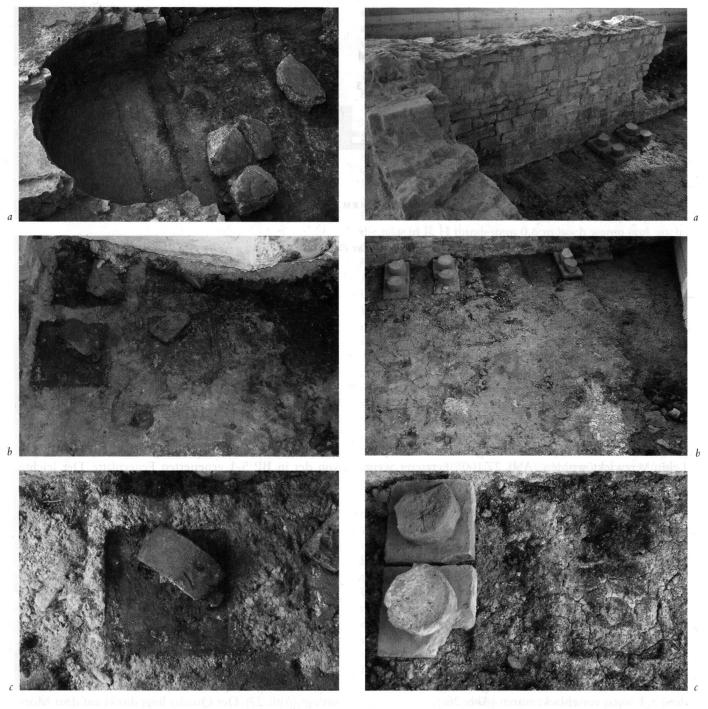
Abb. 23: Windisch-Friedhof-Bad. R H. a) Blick von Osten auf den Unterboden des Hypokaust in R H. In der Bildmitte der jüngere Lehmestrich (Pos. 115; BP 4), das Negativ des auf dem älteren Lehmestrich (Pos. 63) liegenden, ausgeraubten Streifenfundaments (Pos. 116; BP 4), das die Stützpfeiler der in R H hineinragenden piscina trug. Rechts die in situ verbliebenen Überreste des bei der spätantiken Baumaterialbeschaffung zerstörten Terrazzobodens der suspensura (Pos. 56, 57). b) Beim Umbau in BP 4 wurden die pilae auf den älteren Lehmestrich (Pos. 63) bzw. die darauf abgelagerte Holzkohleschicht (Pos. 62; BP 1–BP 3) gelegt. c) Der jüngere Lehmestrich (Pos. 115; BP 4) schliesst an die auf die ältere Holzkohleschicht (Pos. 62; BP 1–BP 3) gelegten pilae an.

Abb. 24:Windisch-Friedhof-Bad. R. G. a) Blick auf den jüngeren Unterboden (Pos. 114; BP 4) des Hypokaust in der Südwestecke (M7/M6) von R. G. b) Rechts der ältere Lehmestrich (Pos. 63) mit den beim Umbau (BP 4) in situ verbliebenen pilae, links der an die pilae anstossende jüngere Lehmestrich (Pos. 114). c) Der jüngere Lehmestrich (Pos. 114; BP 4) schliesst an die beim Umbau (BP 4) in situ verbliebenen pilae an.

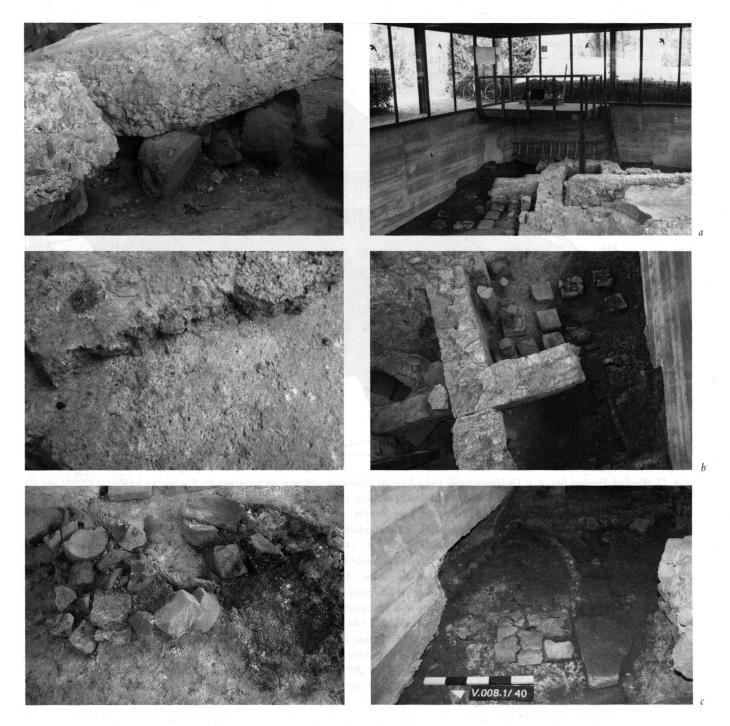
Abb. 25: Windisch-Friedhof-Bad. R. H. a) Auf in situ verbliebenen pilae-Fragmenten liegende Bruchstücke des Terrazzobodens der suspensura (Pos. 58, 59). b) Detailaufnahme von Pos. 58: Die 2–3 cm dicke Schicht deutet darauf hin, dass der Terrazzoboden aus BP 4 später erneuert wurde. c) Blick auf das unter den (entfernten) Bruchstücken des Terrazzobodens (Pos. 58, 59) liegende, aus pilae-Fragmenten bestehende Schuttpaket.

Abb. 26: Windisch-Friedhof-Bad. a) Blick aus R H nach Osten in Richtung praefurnium (R P). b) Blick auf den Ostteil von R G (oben) und die Feuerplatte im praefurnium (R P). In der Bildmitte die beim Anlegen oder Vergrössern der Einfeuerungsöffnung in BP 4 durchbrochene M12, unten M21 (BP 5), oben M7. c) Blick von Westen auf die Feuerplatte (Pos. 159) im praefurnium (BP 4). Rechts die Substruktion der südlichen Zungenmauer (Pos. 155) und M12 (Pos. 160).

Die UK des Durchbruchs durch M12 wird vom Lehmestrich des Unterbodens von R H (Abb. 27,115) überdeckt. Die Überreste der ca. 1,2 m langen südlichen Zungenmauer (Abb. 27,155) erstrecken sich bis in den Durchbruch durch M1295. Der Zwischenraum zwischen der Feuerplatte (Abb. 27,159) und der südlichen Zungenmauer (Abb. 27,155) war mit Kalkmörtel (Abb. 27,154) ausgestrichen; die unter der Feuerplatte liegende Lehmpackung wies ebenfalls hitzebedingte Verfärbungen auf. Das westliche Ende der Feuerplatte (Abb. 27,159) erstreckt sich ebenfalls bis in den Durchbruch durch M12. Sie bestand aus *lateres*, die durch die Hitzeeinwirkung nicht nur zerborsten und weisslich-gräulich verfärbt, sondern z.T. sogar verschlackt waren (Abb. 26c).

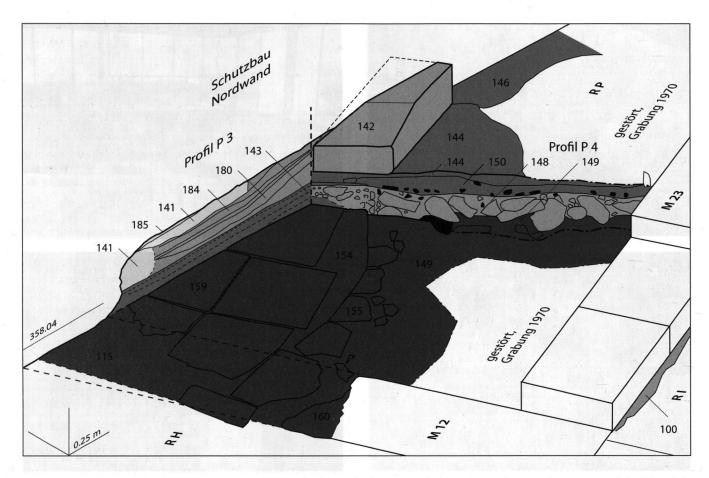
Abb. 27: Windisch-Friedhof-Bad. R P. Dreidimensionale Darstellung der Befundsituation nach der Freilegung der Feuerplatten im Westeil (2008) und der Reinigung der 1970 im Ostteil freigelegten und konservierten Befunde. (Zur Lage vgl. Abb. 11) 100: Gussmörtelbett der M21 (BP 5-2). 115: Lehmestrich des Unterbodens in R H (BP 4). Wurde gleichzeitig eingebracht wie Pos. 149. 141: Dunkelgrau verfärbte Kalkbruchsteine der untersten Steinlage der nördlichen Zungenmauer (BP 5-3). 142: Langrechteckiger Quader aus Muschelkalk mit gut erkennbaren Abarbeitungsspuren (Spitzmeissel) (BP 5-2). 143: Feuerplatte aus rot verbranntem Lehm und Resten von Kalkmörtel (BP 5-1). 144: OK der Ausgleichsschicht aus Lehm (Pos. 150) mit punktuell erhaltenen Resten des Mörtelgussbodens (= Gehniveau während BP 5-1). 146: Während BP 5-1 abgelagerter Schmutzhorizont auf dem Mörtelgussboden (BP 5-1). 148: Bauschuttplanie aus Kalksteinbrocken und -splittern, Verputzfragmenten, Mörtel und Tuffbrocken, kleineren Kieselsteinen und pompejanisch-rot bemalten Wandverputzfragmenten (BP 5-1). 149: Lehmestrich (BP 4). Wurde gleichzeitig eingebracht wie Pos. 115. Entspricht dem Gehhorizont in R P während BP 4 und ist im Bereich der südlichen Zungenmauer des Heizkanals (Pos. 155) durch Hitzeeinwirkung leicht verfärbt. 150: Unterer Teil der Ausgleichsschicht aus olivfarbenem Lehm (Unterzug des nur punktuell erhalten Mörtelbodens Pos. 144) (BP 5-1). 154: Infolge Hitzeeinwirkung aufgelöstes, z. T. rosafarbenes, z. T. gräulich verfärbtes Mörtelbett der Feuerplatte (Pos. 159) (BP 4). 155: Unterste, aus Ziegelbruchstücken bestehende Substruktion der südlichen Zungenmauer des Einfeuerungskanals. 159: Feuerplatte aus Suspensura-Platten (BP 4). 160: Mit rot verbranntem Lehm ausgekleideter Durchbruch durch M12 (BP 4). 180: Reste einer Feuerplatte aus rot verfärbtem, partiell verziegeltem Lehm und weissem, z. T. durch Hitzeeinwirkung grau verfärbtem Kalkmörtel (BP 5-2). 185: Rot verfärbter, partiell verziegelter Lehm; diente in der nördlichen Zungenmauer (Pos. 141) a

Die rot verfärbte Lehmpackung (Abb. 27,143) stammt von der in BP 5-1 erneuerten Feuerplatte. Der leichte Niveauunterschied zwischen dem Mörtelgussboden (Pos. 144) und der OK der Lehmpackung (Pos. 143) lässt vermuten, dass die darauf liegenden *lateres* später entfernt wurden. Die Ausdehnung der Feuerplatte (Abb. 27,143) zeigt, dass sich die nördliche Zungenmauer in BP 5-1 (und BP 5-2) weiter nördlich befunden haben muss.

liche Zungenmauer (Pos. 155) an (Abb. 27), die – soweit feststellbar – in BP 5-2 weiter verwendet wurde.

Wie die dreidimensionale Darstellung Abb. 27 zeigt, überlagern die beiden jüngeren, rot verfärbten Lehmpackungen (Pos. 180; Pos. 184) die in BP 5-1 erneuerte Feuerplatte (Pos. 143) und schliessen an den Quader (Pos. 142) an. Dies lässt darauf schliessen, dass die Befeuerung des Heizkanals ab BP 5-2 nun nicht mehr von Osten her erfolgte, sondern von Norden her, d.h. «über Eck».

Die in die jüngste Feuerplatte (Pos. 184) eingetieften, dunkelgrau verfärbten Kalkbruchsteine (Abb. 27,141) lassen den Schluss zu, dass die Breite des Heizkanals in BP 5-3 reduziert wurde, indem die nördliche Zungenmauer des Heizkanals nach Süden verlegt wurde. Bei

der auf den Kalkbruchsteinen liegenden, rot verbrannten Lehmschicht (Abb. 27,185) handelt es sich nicht um die Reste der Feuerplatte, sondern um den als Bindemittel verwendeten Lehm.

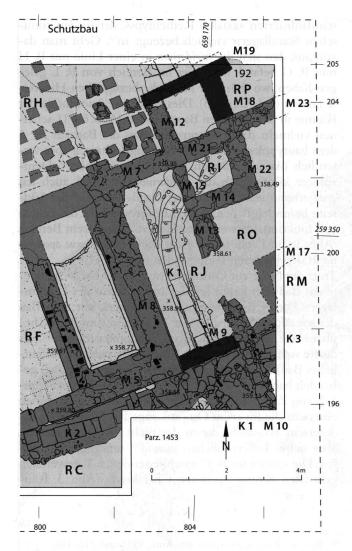
Abb. 28: Windisch-Friedhof-Bad. Ausschnitt aus dem Gesamtplan mit den Befunden der Bauperiode 6 (BP 6) mit den im Text erwähnten Positionsnummern. Die der BP 6 zugewiesenen Mauerzüge sind dunkelgrau, die älteren Böden hellgrau gerastert. M. 1:100.

Beobachtungen anlässlich der Nachuntersuchung und Feststellungen beim Studium der Originaldokumentation ergaben, dass das *praefurnium* in BP 6 aufgegeben wurde. Dabei wurde der westliche, zwischen den bestehenden M12 und M21 sowie den in BP 6 neu errichteten M18 und M19 liegende Teil von R P mit Mauerschutt verfüllt.

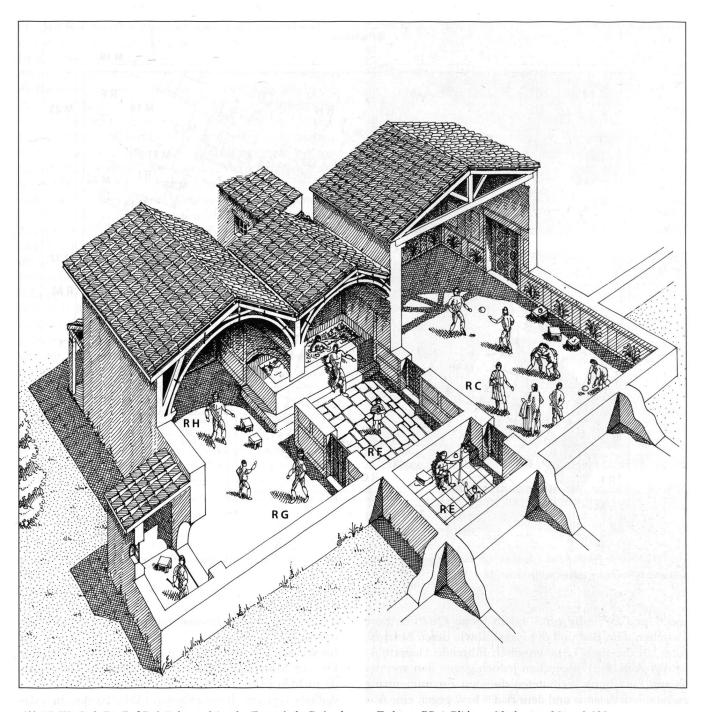
Abb. 30: Windisch-Friedhof-Bad. Rekonstruktion des Zustands der Badeanlage am Ende von BP 4. Blick von Nordwesten. M. ca. 1:100.

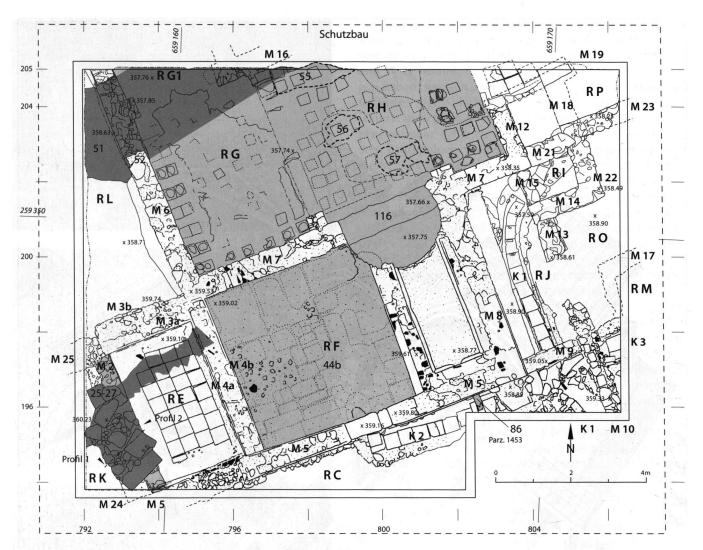
Abb. 31:Windisch-Friedhof-Bad. Übersichtsplan mit Kartierung der spätantiken Befunde. Die bei der Ausplünderung entstandenen Schäden sind hellgrau, die spätantiken Strukturen dunkelgrau gerastert. M. 1:100.

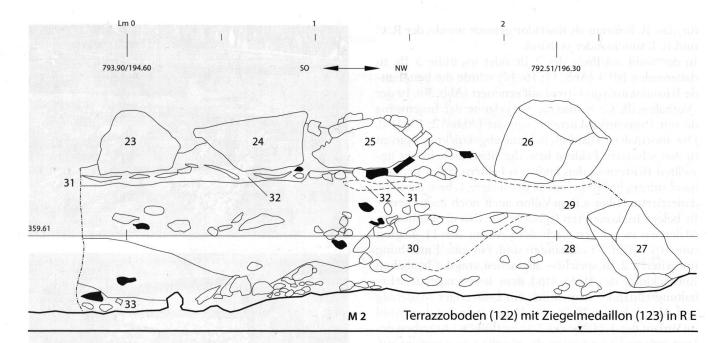
Abb. 33: Windisch-Friedhof-Bad. Südwest-Profil P2 (Zur Lage vgl. Abb. 31). 23–26: Spätantikes Spolienfundament. 23: Quader aus Muschelkalkstein mit gut erkennbaren Bearbeitungsspuren sowie Wolfsloch und Kanneluren. 24: Quader aus Muschelkalkstein mit Klammerlöchern (?). 25: Fragment eines korinthischen Kapitells (?) aus weissem, kreidigem Kalkstein. 26: Quader aus Muschelkalkstein mit scharrierten Seitenflächen. 27: Fragment einer Säulenbasis oder eines tuskischen Kapitels aus Muschelkalkstein (nicht mehr in situ; Lage ehemals auf der gleichen Kote wie Pos. 23–26). 28: Humoses Sediment mit kleinen bis mittelgrossen Mörtelknollen (Weisskalk- und Ziegelschrotmörtel), Kalkstein und Ziegelsplittern, Wandmalereiresten (hellgrau bis braun). Entstand beim Abbruch bzw. beim Ausplündern von M2. 29: Spätantike Planie: Dunkelbraunes, humoses Sediment mit Weisskalk- und Ziegelschrotmörtelbrocken, bemalten Verputzbrocken, Ziegelsplittern. Im Nordwesten fliessender Übergang zu Pos. 32. 30: Verfüllung der Plünderungsgrube der M2. Ähnlich wie Pos. 28, jedoch mit mehr humosem Sediment und höherem Kiesanteil sowie grösseren Mörtelbrocken. 31: Feine Straten aus weissem Mörtel oder gelöschtem Kalk. Zeichneten sich im Planum nur punktuell ab. 32: Dunkelbraunes, humoses Sediment mit vereinzelten grossen Kalksteinsplittern, Ziegelbruchstücken und Kieseln. Im Nordwesten liegen neben den Kalksteinquadern auch (z.T. verbrannte?) Tuffsteine. 33: Auf der Abbruchkrone von M2 liegendes, hellbraunes, humoses Sediment mit Ziegelsplittern, Mörtelbrocken und Kalksteinsplittern sowie Verputzfragmenten mit pompejanisch-roter Bemalung. M. 1:20.
