# Das Amphitheater von *Vindonissa* – Archäologische Ergebnisse der Gesamtsanierung 2006–2011

Georg Matter, Christian Auf der Maur

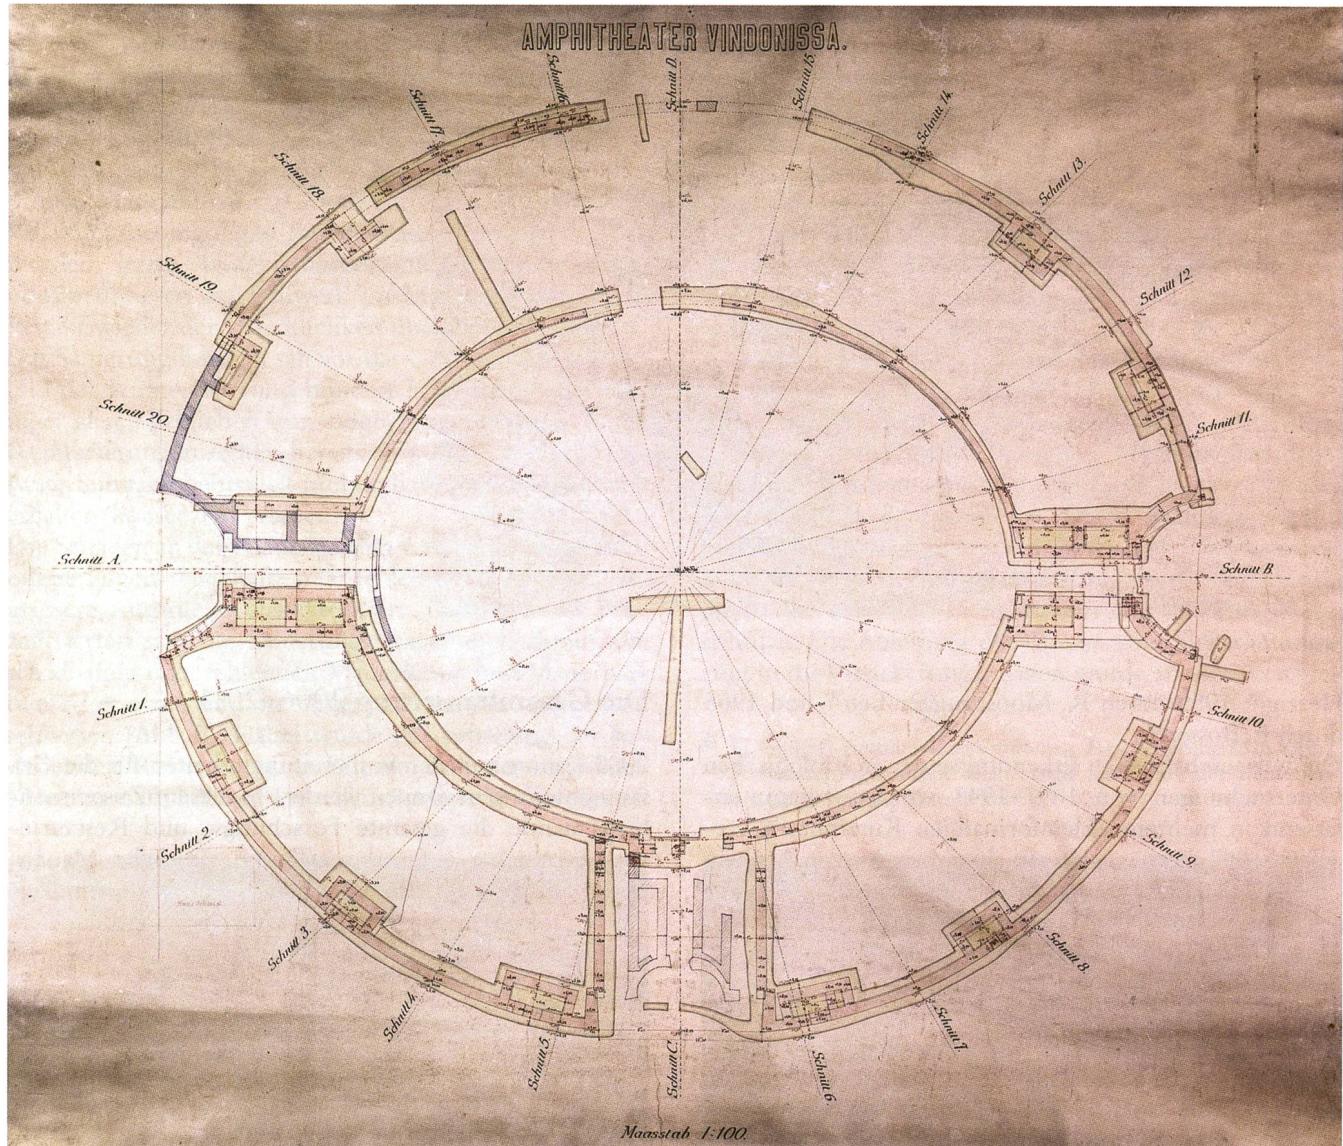
Abb. 2: Vindonissa, Amphitheater. O. Hausers originaler Grabungsplan von 1897, mit späteren Ergänzungen von S. Heuberger (1898–1900, blau).

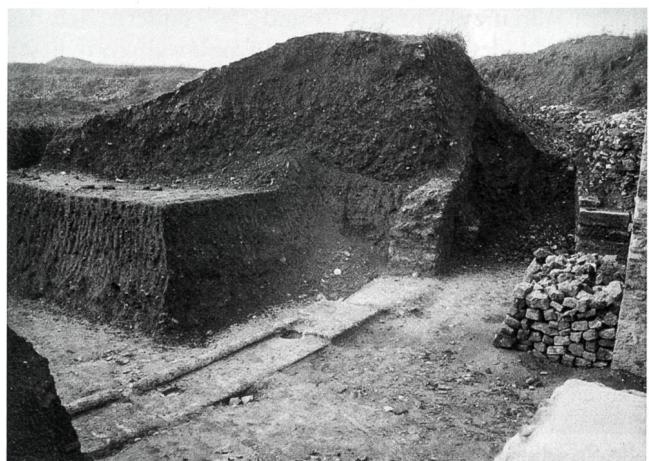
Abb. 3: Amphitheater. Östliche Arenaschwelle (Pos. 617) bei der Freilegung im Jahr 1900. Auf der rechten Seite die teilweise freigelegte Podiumsmauer/ Arena-Umfassung und die Couloirmauer. Ansicht aus Osten.

de der Nordeingang ausgegraben, die Umfassungsmauer der Arena gefasst und die Arena freigelegt (Abb. 3). Das Bruchstück einer vermutlich als Bauinschrift anzusprechenden Platteninschrift, das beim Osteingang im Jahr 1900 zum Vorschein kam, zählt bis heute zu den wichtigsten Funden aus dem Amphitheater (vgl. das Kapitel mit den Überlegungen zur Chronologie).

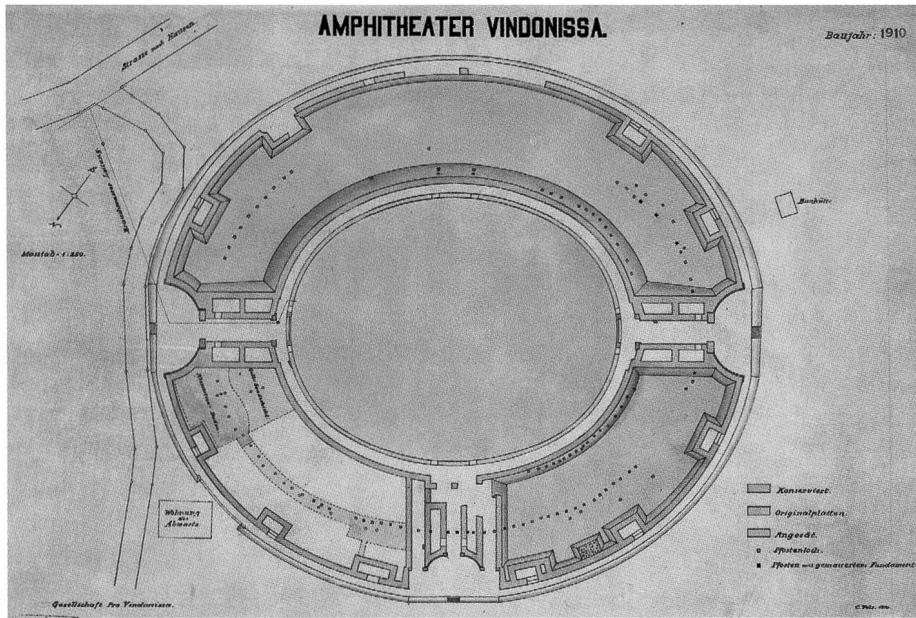
Abb. 4: Amphitheater. Grundrissplan des Amphitheaters nach Abschluss der Freilegungsarbeiten 1897–1910, mit Lokalisierung der bis dahin bekannten Pfostennegative. Plan C. Fels, 1910.

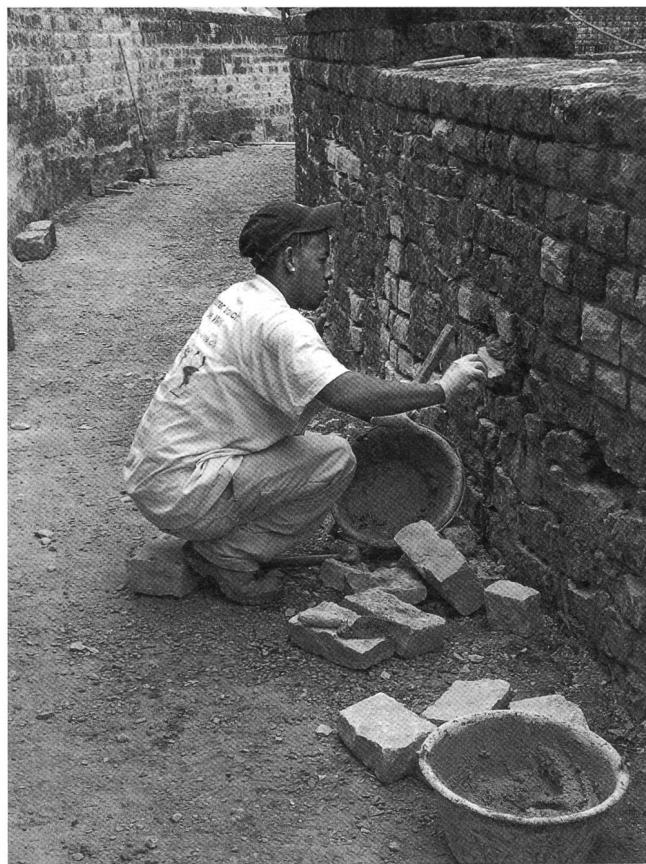
Abb. 5: Amphitheater. Sanierungsarbeiten 2006–2011. An der Aussenseite der Podiumsmauer/Arena-Umfassung (Mauer 39) werden schadhafte Stellen ausgebessert. Aufnahme während der Sanierungsetappe 2008.

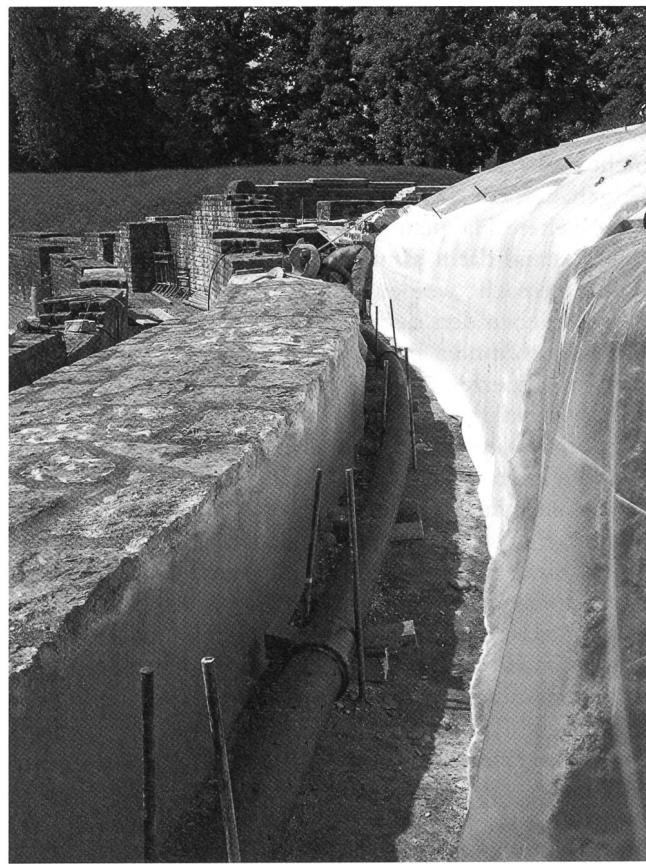
Abb. 6: Amphitheater. Einbau Sickerleitung an der Aussenseite der Couloirmauer, am Fuss der Erdböschungen der Cavea (im Bild Mauer 33 in S.2008.14). Die Sickerleitung besteht aus einem perforierten PVC-Rohr. Die Mauerschale der Couloirmauer wurde mit einem wasserundurchlässigen Mörtel abgedichtet.

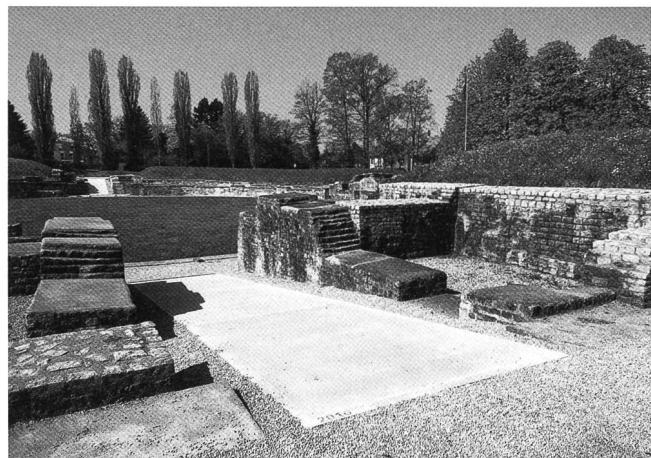
Abb. 7: Amphitheater. Neu gestaltete Zugangsrampe zur Arena beim Osteingang (Frühling 2011). Ansicht aus Osten.

aber auch um die Anlage für die Durchführung von Freilichtveranstaltungen zu optimieren, wurden neben den erwähnten infrastrukturellen Massnahmen (Elektroringleitungen, Wasserzuleitungen usw.) auch in der Umgebungsgestaltung gewisse Akzente gesetzt (Sitzbänke, Bodenbeläge usw., vgl. Abb. 7).

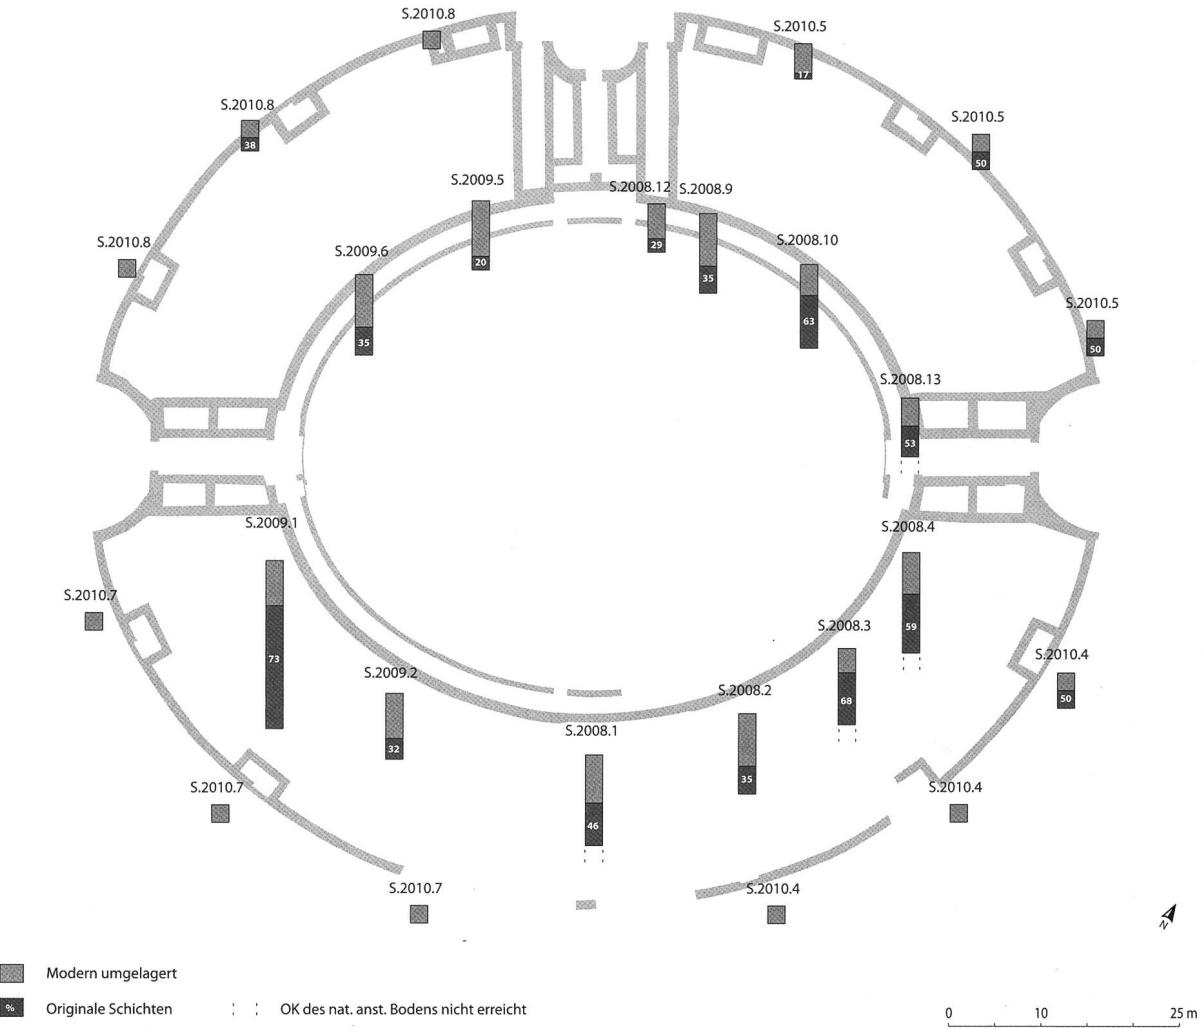
Abb. 8: Amphitheater. Schematische Darstellung der Schichterhaltung in verschiedenen Bereichen der Amphitheaterruine. M 1:800; Schematische Schichtprofile M 1:100.

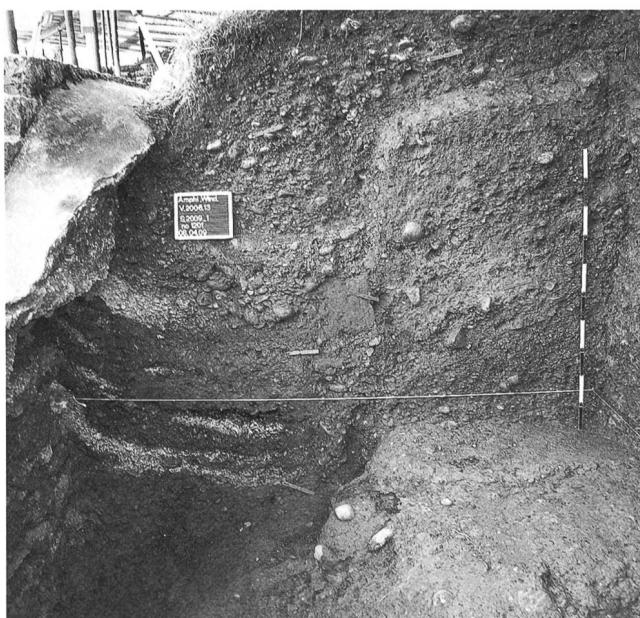
Abb. 9: S.2009.1, Südprofil. Deutlich erkennbar die Verfüllung des Pfostenlochs Pos. 300 in der Mitte; ganz links die Couloirmauer des Steinbaus (Mauer 31) und die zugehörigen Bauhorizonte, rechts davon holzbauzeitliche Aufschüttungen (vgl. auch Abb. 10).

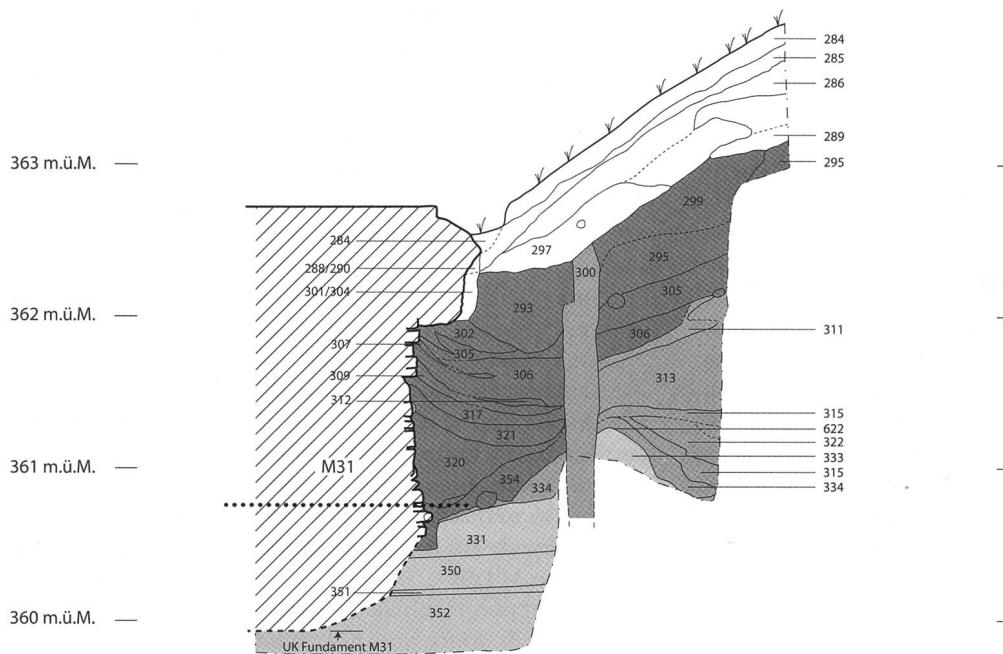
Abb. 10: Amphitheater. S.2009.1, Südprofil. Hellgrau: natürlich gewachsener Boden; grau: holzbauzeitliche Schichten und Strukturen (Pfostennegativ Pos. 300 der inneren Pfostenellipse); schwarz gepunktet: rekonstruiertes holzbauzeitliches Aussenniveau; dunkelgrau: steinbauzeitliche Schichten und Strukturen. M 1:50.

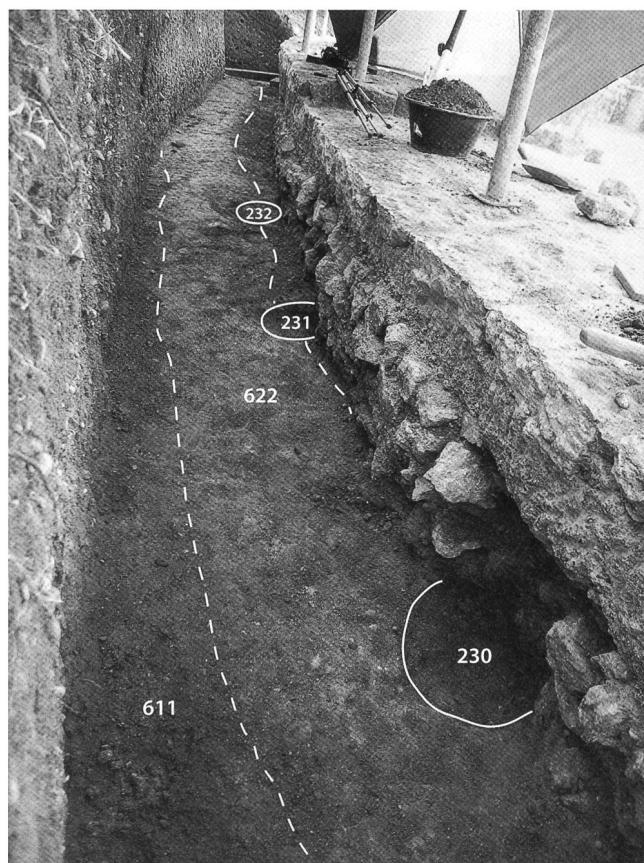
Abb. 11: Amphitheater. S.2008.11. Überlagerung der holzbauzeitlichen Befunde (wallartige Struktur Pos. 622, Graben Pos. 611, Pfostenreihe Pos. 230–232 der inneren Pfostenellipse) durch die steinbauzeitliche Couloirmauer (Mauer 33). Ansicht aus Westen.

sung verläuft im Grundriss elliptisch, hat aber gegenüber der Podiumsmauer des Steinbaus eine langgestrecktere bzw. schmalere Form. Aufgrund der Überlagerung mit dem Steinbau wurde die innere Pfostenellipse und die zugehörigen Schichtbefunde zur Mitte der nördlichen und südlichen Cavea hin durch den späteren Bau der Couloirmauer grösstenteils zerstört (Abb. 11; Beilage 1)<sup>39</sup>. Die Schicht Pos. 334 in Fläche S.2009.1, resp. die erwähnte OK des gewachsenen Bodens in der Fläche S.2009.6, liefert einen Anhaltspunkt für ein Arena-Niveau der Holzbauphase, welches auf einer Kote zwischen 360.70 und 360.80 m ü.M. zu rekonstruieren ist. Eine bislang unbekannte holzbauzeitliche Struktur wurde in den Aufschlüssen S.2008.9, S.2008.11, S.2008.12 und S.2009.5 beidseits des N-Eingangs sowie in der Fläche S.2009.6 gefasst. Es handelt sich um einen 1,0–1,2 m breiten Graben (vgl. Beilage 1, Pos. 611), der offenbar an der Aussenseite der inneren Pfostenellipse/der Arena-Umfassung entlang verläuft (Abb. 12 und 13). Die Grabensohle liegt ca. 0,5 m unter dem rekonstruierten Arena-Niveau der Holzbauphase. Gemäss den Beobachtungen verlief der Graben mindestens im Bereich der nördlichen Cavea durchgehend (vgl. auch Abb. 11)<sup>40</sup>. In

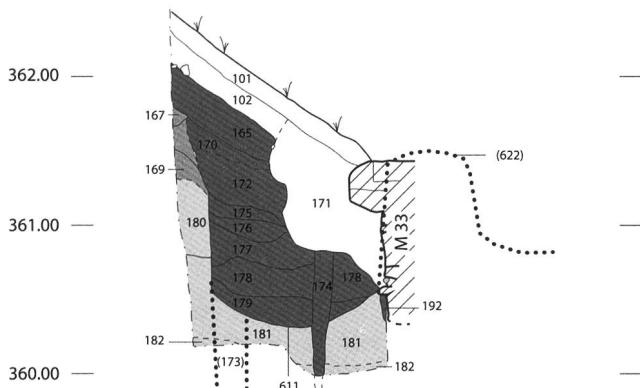
Abb. 12: Amphitheater. S.2008.9, Ostprofil. Die Ergänzungen (gepunktet, übernommen aus dem Ostprofil von S.2009.6, vgl. Abb. 13) zeigen den rekonstruierten Querschnitt der Befunde der Holzbauphase im Cavea-Bereich der nordöstlichen Couloirmauer mit Graben (Pos. 611), wallartiger Struktur (Pos. 622) und Pfostenloch der mittleren Pfostenellipse (Pos. 173). Die Couloirmauer (Mauer 33) zerstörte dabei die Pos. 622 komplett. M 1:50.

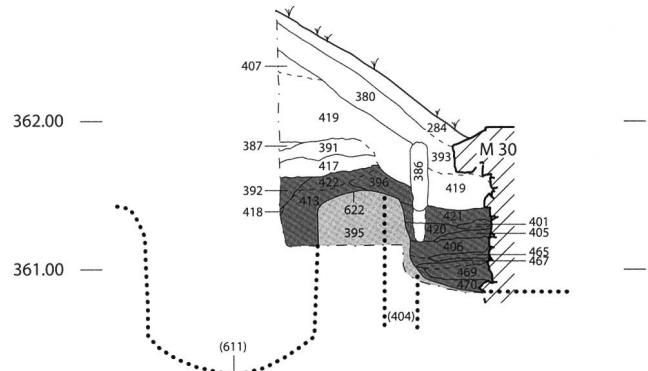
Abb. 13: Amphitheater. S.2009.6, Ostprofil. Die Ergänzungen (gepunktet, übernommen aus dem Ostprofil von S.2008.9, vgl. Abb. 12) zeigen den rekonstruierten Querschnitt der Befunde der Holzbauphase im Cavea-Bereich der nordwestlichen Couloirmauer mit Graben (Pos. 611), wallartiger Struktur (Pos. 622) und Pfostenloch der inneren Pfostenellipse (Pos. 173). Die Couloirmauer (Mauer 30) steht hier innerhalb der ehemaligen Arena des Holzbau. M 1:50.

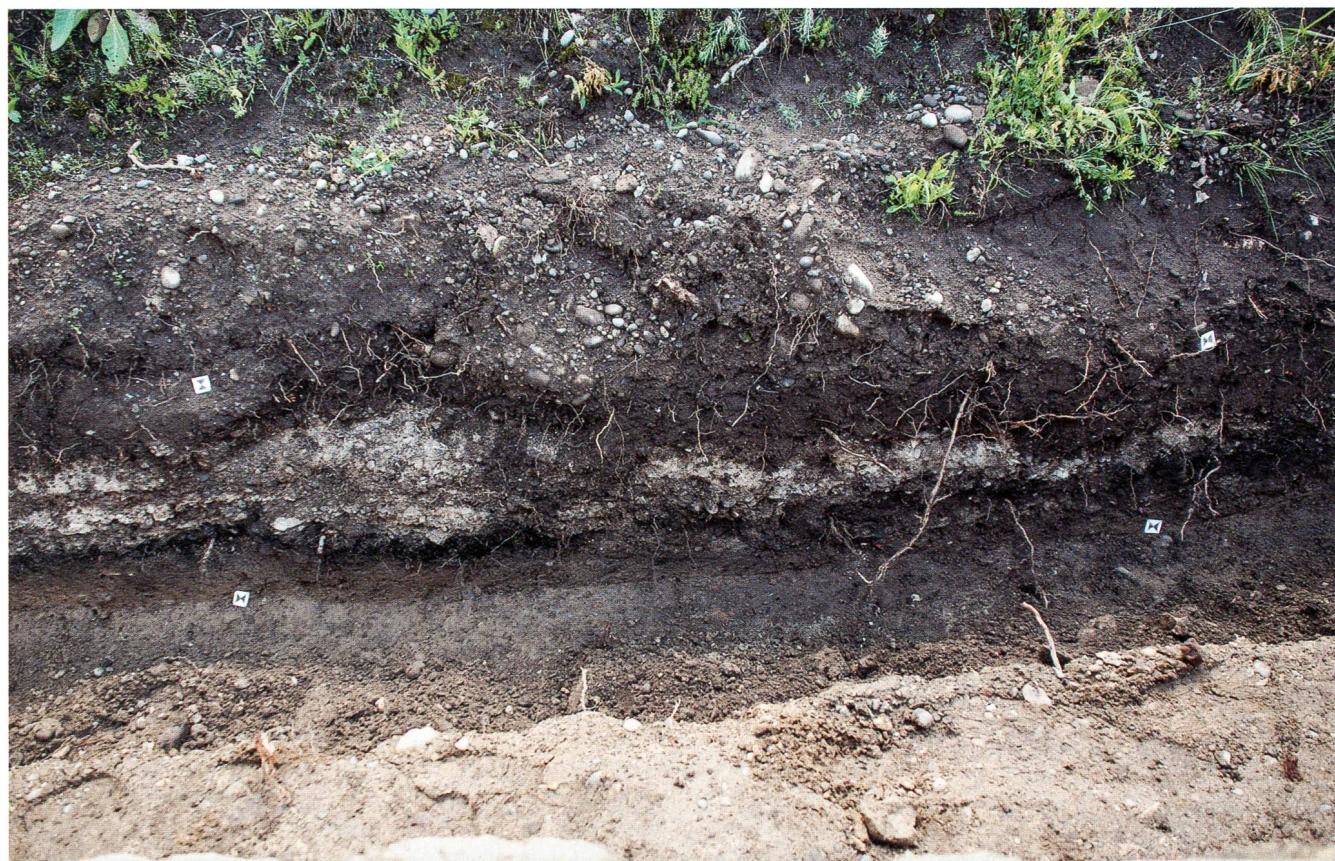
Abb. 14: Amphitheater. S.2010.4, Ostprofil (Ausschnitt). Die schwarze, vermutlich mit der endgültigen Zerstörung des Holzbau in Verbindung stehende Brandschuttschicht (Pos. 487) wird durch den hellen, mortel- und kieshaltigen Bauhorizont zum Steinbau (Pos. 488) direkt überlagert.

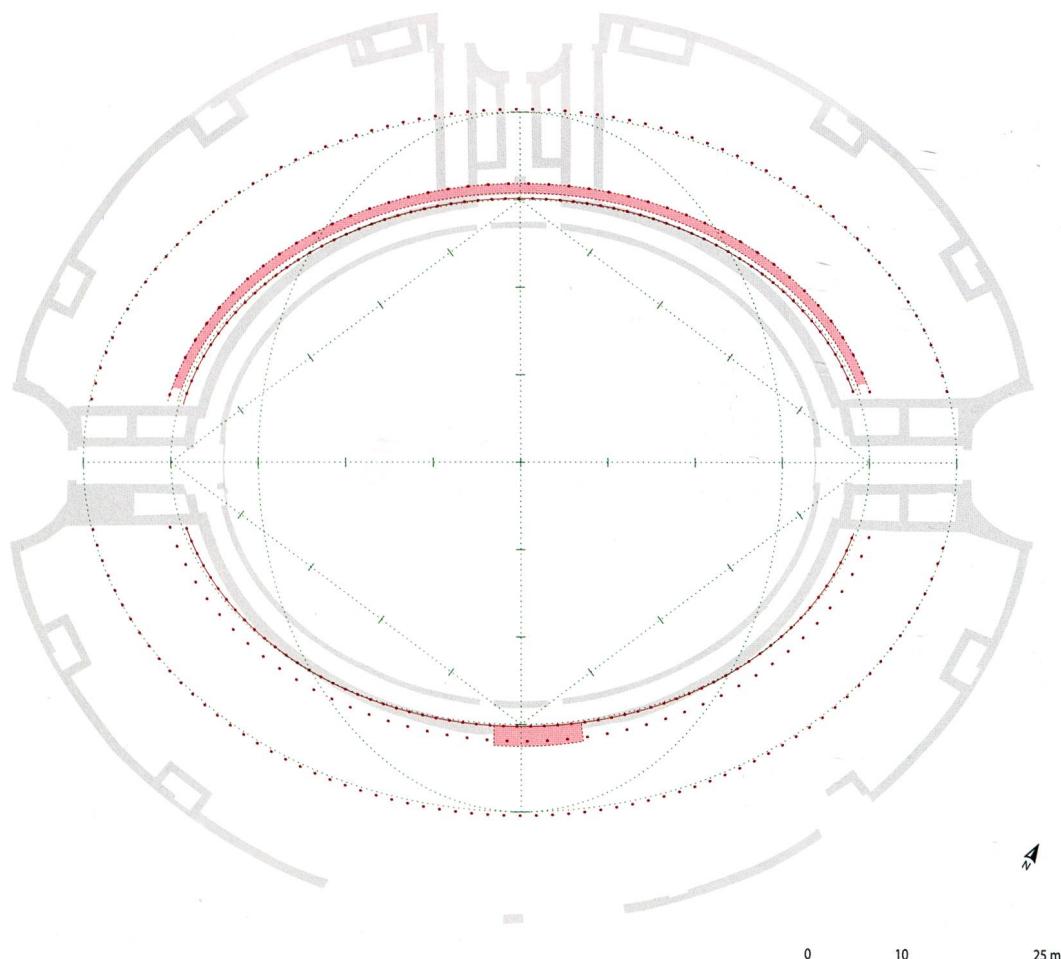
Abb. 15: Amphitheater. Schematisch rekonstruierter Grundrissplan des Holzbau (rot) mit theoretischer Planungsgeometrie (grün) und hinterlegtem Grundriss des Steinbaus (grau). M 1:800.

Was den Grundriss der holzbauzeitlichen Befunde angeht, ist gemäss den neuen Erkenntnissen nicht von zwei, sondern von mindestens drei konzentrischen Pfostenellipsen auszugehen (Abb. 15 und 16)<sup>48</sup>. Da die holzbauzeitlichen Befunde im Bereich der steinbauzeitlichen Zugangsrampen zur Arena offenbar weitgehend zerstört sind, sind Aussagen zu den holzbauzeitlichen Arenazugängen vorläufig nicht möglich. Die grafische Rekonstruktion der Ellipsen ergibt Masse von rund  $74,5 \times 56,5$  m für die Haupt- und Nebenachse der Arena, resp.  $94 \times 76$  m für die Haupt- und Nebenachse der äusseren Umfassung. Daraus leitet sich eine Tiefe der Cavea von rund 19,5 m ab. Anhand dieser Masse lässt sich eine Konzeption des Grundrisses mit den Proportionen 5:4:3 eruiieren. Diese widerspiegeln sich einerseits im Verhältnis Hauptachse der Umfassung zu Nebenachse der Umfassung (diese entspricht gleichzeitig der Hauptachse der Arena) zu Nebenachse der Arena. Gleichzeitig finden sie sich auch in der Geometrie der Arena-Ellipse wieder: die Verbindungslien zwischen den Haupt- und Nebenscheitelpunkten, die halbierte Arena-Hauptachse und die halbierte Arena-Nebenachse stehen in demselben Verhältnis von 5:4:3 (Abb. 15).

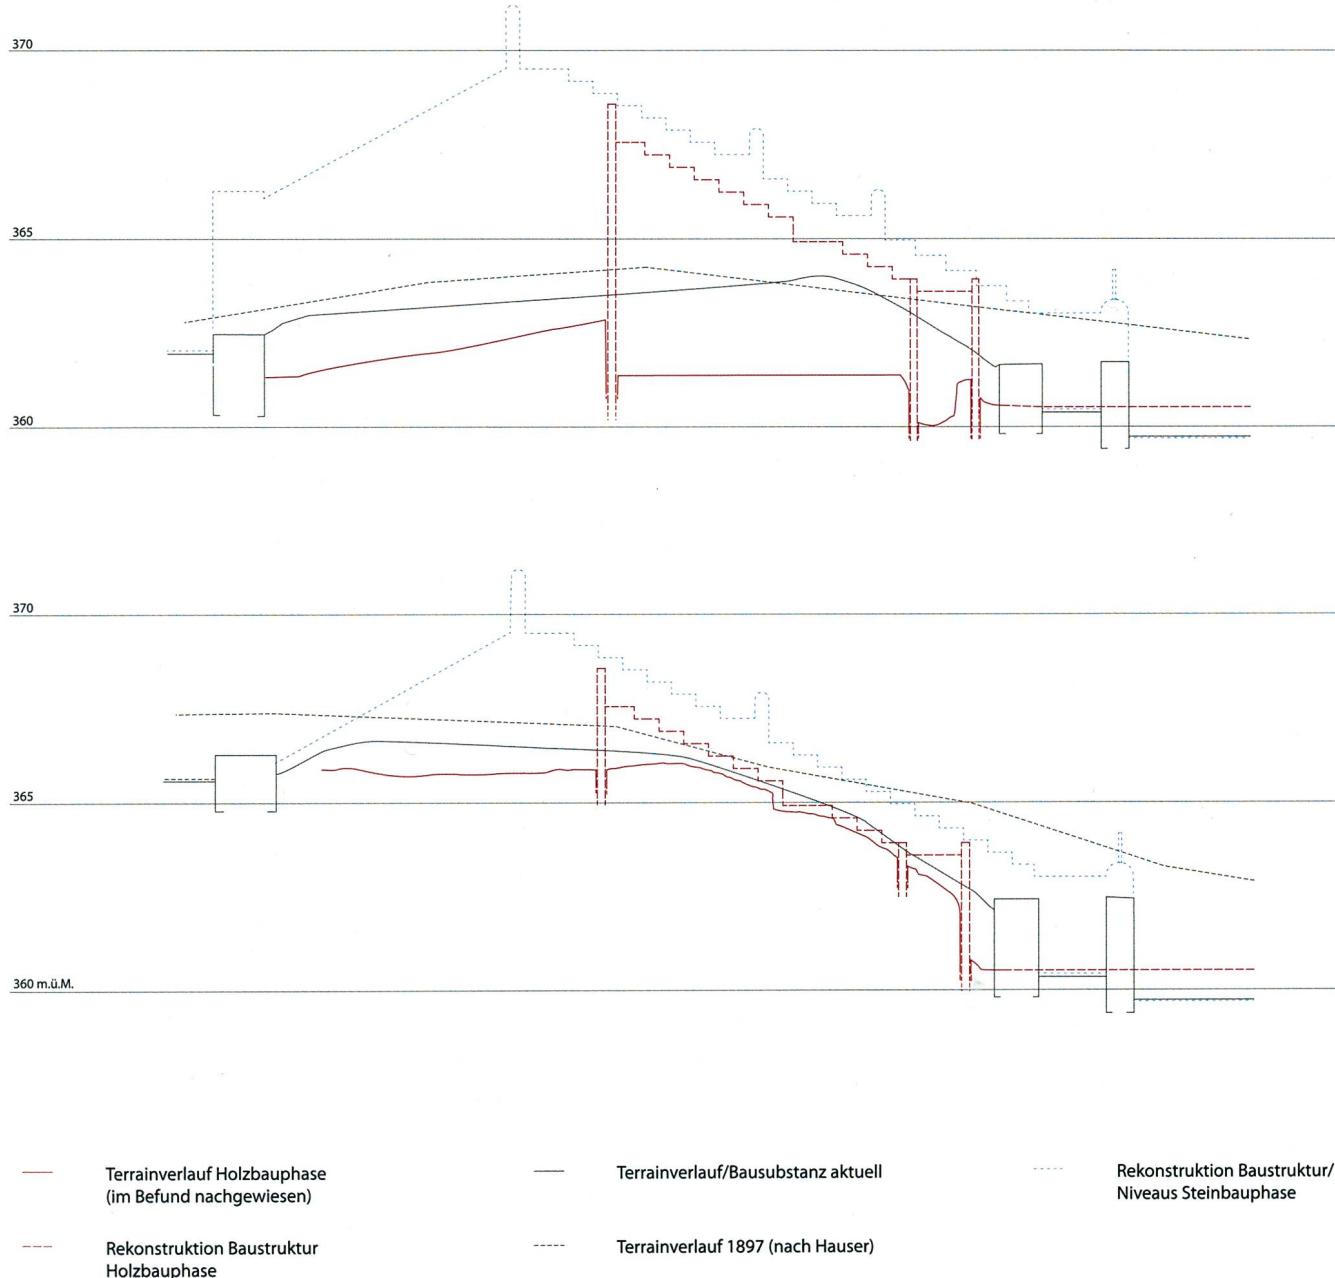
Abb. 16: Amphitheater. Schematisch rekonstruierte Schnitte durch die nördliche (oben) und südliche (unten) Cavea des Holzbau (rot), mit aktuellem Terrainverlauf (schwarz), Terrainverlauf vor der Freilegung 1897–1910 (schwarz gestrichelt) und schematisch rekonstruiertem Schnitt durch den Steinbau (blau). M 1:200.

punkten kann für die Zuschauerränge ein Neigungswinkel von knapp  $27^\circ$  abgeleitet werden, was einem Verhältnis von 1:2 (Höhe zu Tiefe) entspricht. Geht man von Sitzstufen mit einer hypothetischen Höhe von rund 0,33 m und einer Tiefe von 0,66 m aus, ergeben sich für den unteren Bereich der Zuschauerränge vier Sitzstufenreihen, für den Bereich oberhalb des Umgangs sechs Sitzstufenreihen. Unter Berücksichtigung von zwei Arenazugängen in der Hauptachse lässt sich so eine nutzbare Sitzfläche von rund 1675 m<sup>2</sup> eruiieren. Wenn man von einer durchschnittlich benötigten Sitzfläche von 0,27 m<sup>2</sup> pro Person ausgeht<sup>52</sup>, ergibt sich für den Holzbau eine Zuschauerkapazität von ca. 6200 Personen.

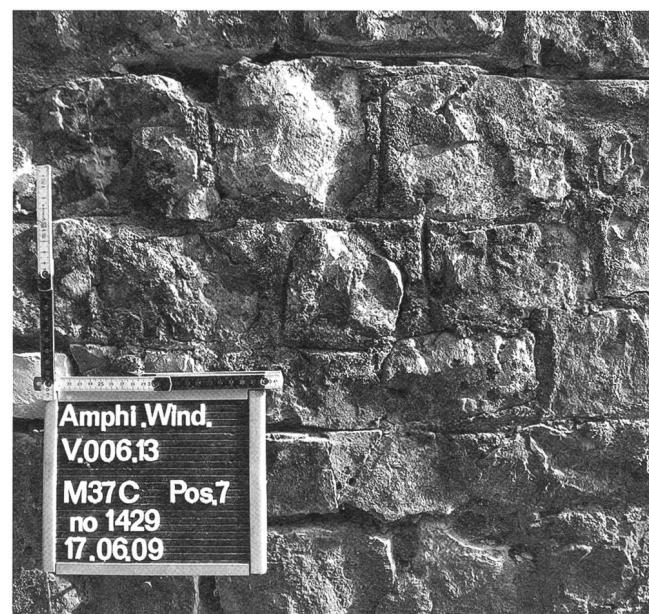
Abb. 17: Amphitheater. Originale Fugenbehandlung an der Aussenseite der Podiumsmauer (Mauer 37). Die Fugen wurden mit Fugenmörtel überfüllt, der Mörtel teilweise über die Oberflächen der Handquader gestrichen und mit einem feinen Fugenstrich versehen.

wurden. Im lagig aufgebauten Kern finden sich neben grösseren Bruchsteinen auch viele kleinere Abschläge. Diese bestehen ebenfalls aus Hauptmuschelkalk, vereinzelt konnte auch Trigonodus-Dolomit beobachtet werden<sup>53</sup>. Als Bindemittel wurde ein beige-weisslicher Sumpfkalkmörtel mit sandigem, wenig kieseligem und ziegelschrothartigem Zuschlag verwendet<sup>54</sup>. Eine Überraschung war die Entdeckung mehrerer Mauerschalenpartien<sup>55</sup>, in denen sich nicht nur die originalen Mauerquader sondern auch noch der originale Fugenmörtel erhalten haben. Mit einem abgeschrägt eingeritzten Fugenstrich versehen, verlieh dieser den Mauern eine *pietra rasa*-artige Optik (Abb. 17).

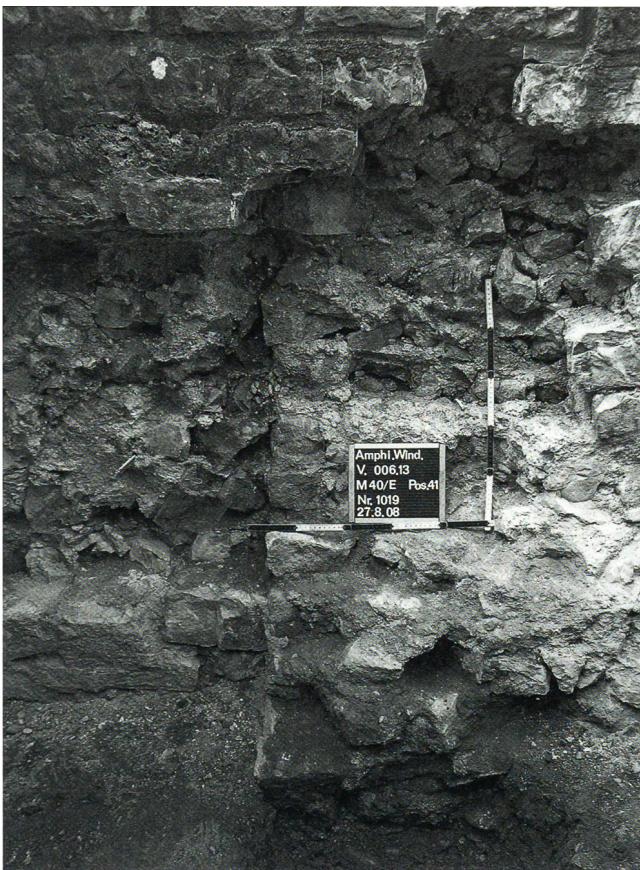
Abb. 18: Amphitheater. Vertikalfuge in der Podiumsmauer (Mauer 40) beim östlichen Arenazugang (Pos. 613). Rechts der ältere Teil der Podiumsmauer, links das nachträglich angebaute Mauerwerk, mit dem der ursprünglich breitere Arenazugang verengt wurde. Ansicht aus Nordosten.

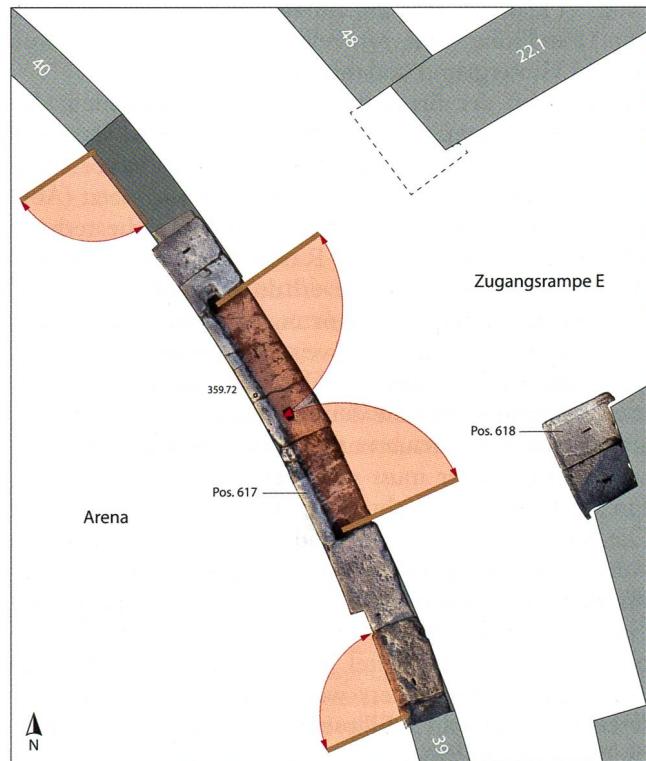
Abb. 19: Amphitheater. Situation östlicher Arenazugang. Orthofoto, durch Plan ergänzt. Arenaschwelle (Pos. 617) mit rekonstruiertem zweiflügeligem Arenator, seitlichen Zugängen (*portae posticae*) und Gewändefundamentquader (Pos. 618). M 1:100.

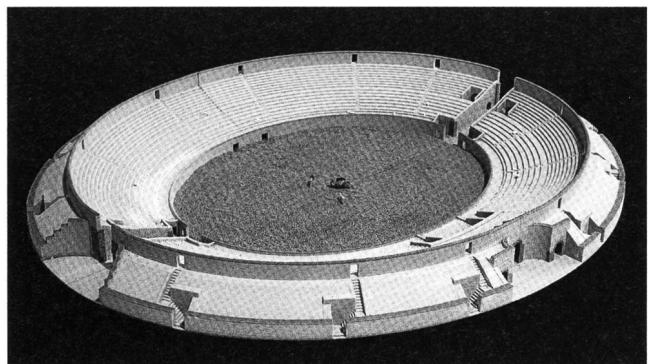
Abb. 20: Amphitheater. Rekonstruktionsvorschlag Steinbau (2009). 3D-Plot im Massstab 1:200, ausgestellt im Vindonissa-Museum in Brugg.

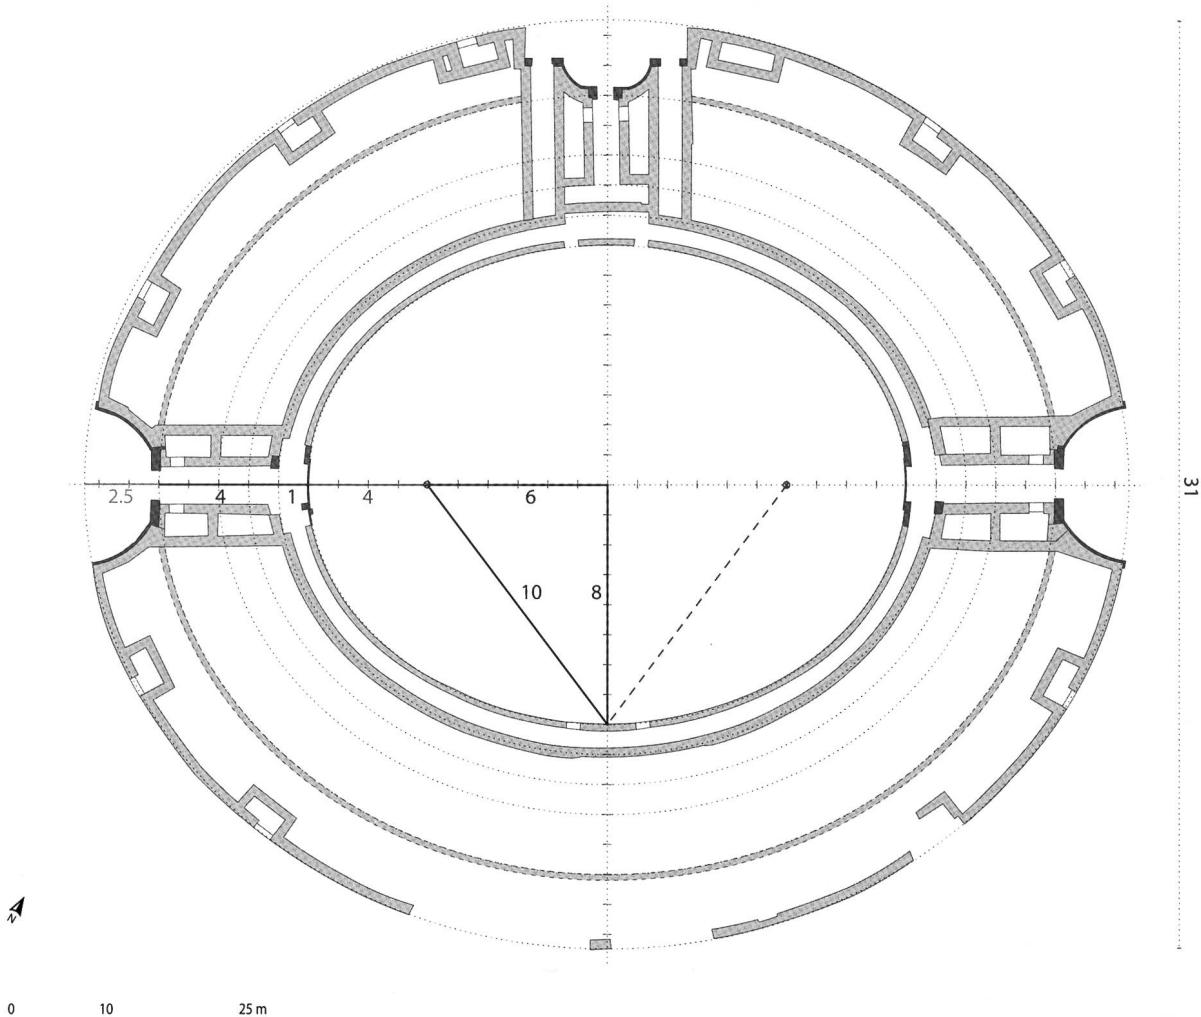
Abb. 21: Amphitheater. Rekonstruierter Grundrissplan des Steinbaus mit theoretischer Planungsgeometrie (grün) und Modulierung (grün, blau, violett, braun, gelb). M 1:800.

Die Analyse des Gebäudegrundrisses zeigt, dass das Bauwerk nach einem wohl proportionierten Planungsschema entworfen wurde (Abb. 21). Dessen Grundlage ist ein orthogonales Modulraster, gemäss dem die Brennpunkte, die Hauptscheitel und die Nebenscheitel der Arena-Ellipse konstruiert werden konnten<sup>65</sup>. Die weiteren konzentrischen Ellipsen ergeben sich durch Addition weiterer Moduleinheiten. Gemäss diesem theoretischen Planungsentwurf messen die Haupt- und die Nebenachse der Arena 20 × 16 Module. Die Aussendimensionen des Bauwerks lassen sich mit 35 × 31 Modulen beziffern. Der Podiumsumgang hat eine theoretische

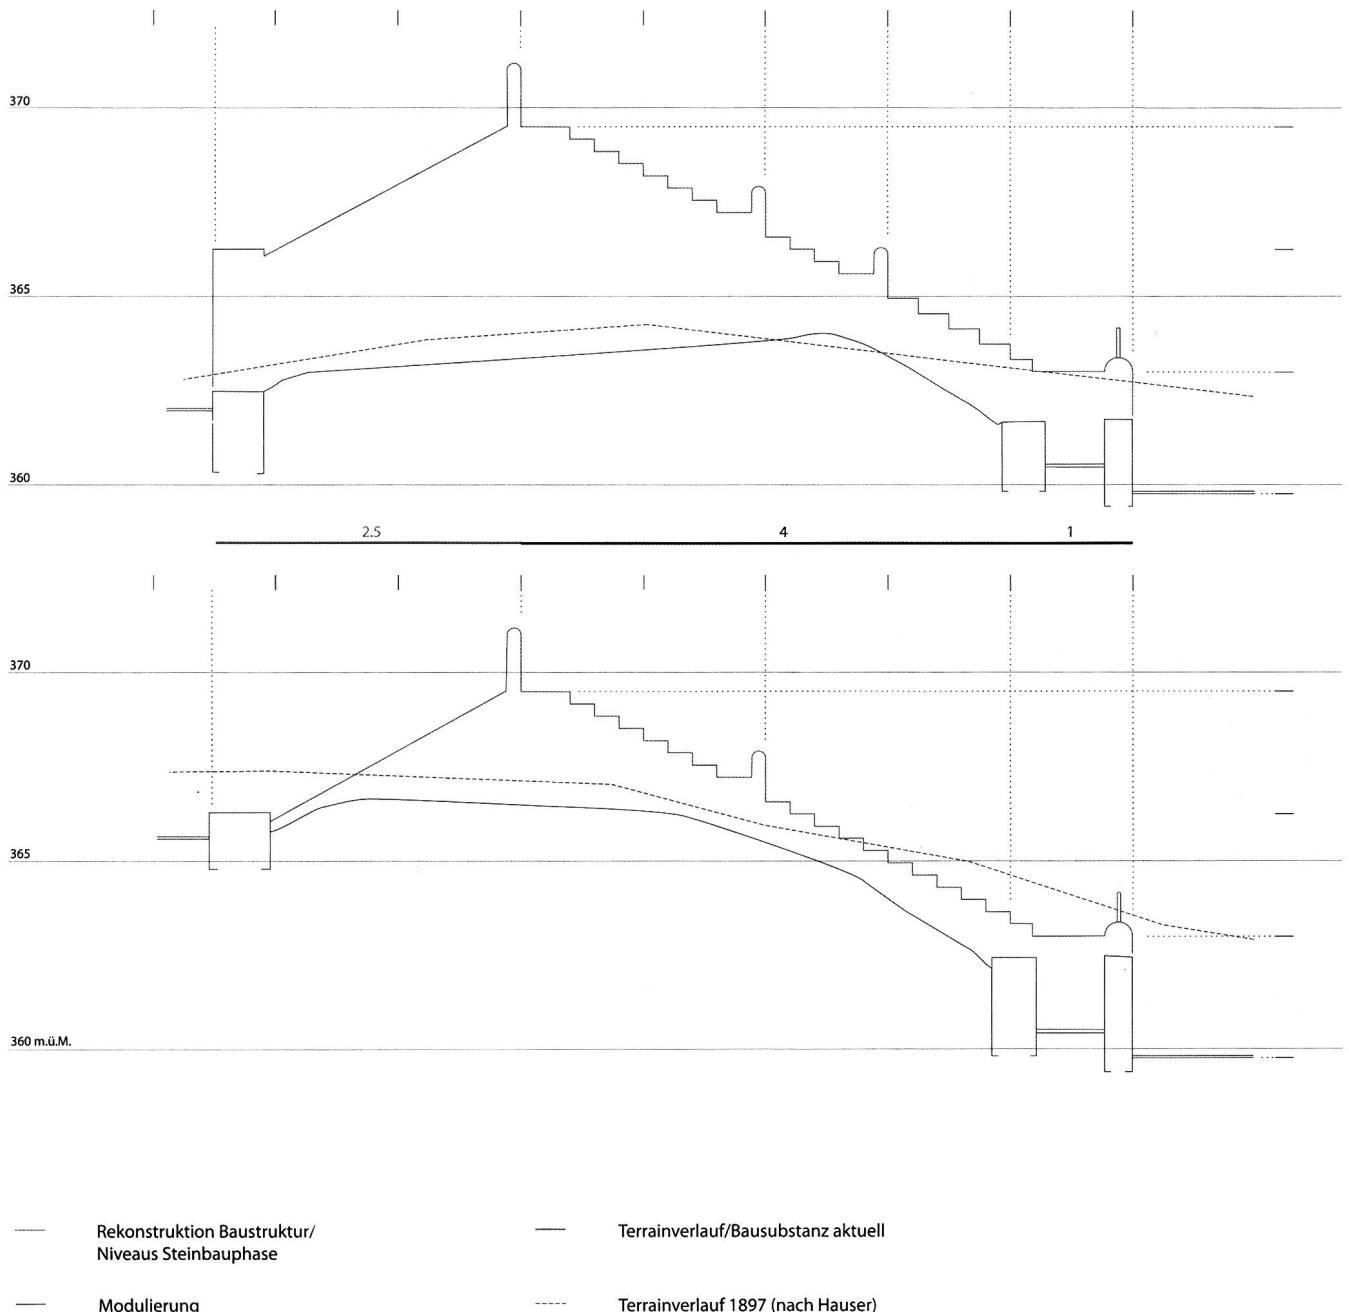
Abb. 22: Amphitheater. Schematisch rekonstruierte Schnitte durch die nördliche (oben) und südliche (unten) Cavea des Steinbaus mit aktuellem Terrainverlauf (schwarz), Terrainverlauf vor der Freilegung 1897–1910 (schwarz gestrichelt) sowie theoretischer Planungsgeometrie (grün) und Modulierung (violett, braun, gelb). M 1:200.

Angesichts der systematischen Proportionierung des Grundrisses ist es naheliegend anzunehmen, dass diese auch bei der Konzeption des Aufgehenden angewendet wurde (Abb. 22). Entsprechende Hinweise finden sich im Baubefund. Anhand der Beobachtungen an der Aus-

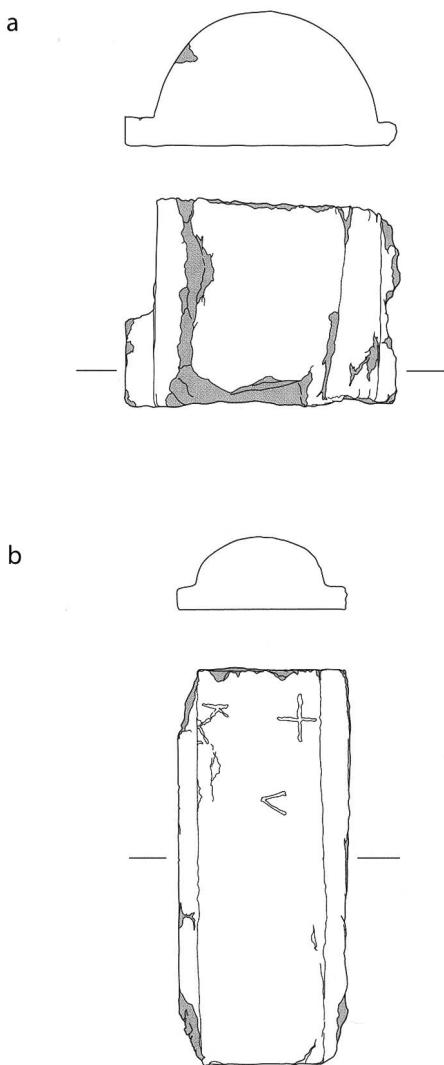
Abb. 23: Amphitheater. Zwei Mauerabdecksteine aus Kalksinter (a) und Muschelkalkstein (b, mit eingravierten Markierungen) aus der 1903 bei der Freilegung des Arena-Umgangs geborgenen Serie von Mauerabdecksteinen. M 1:20.

Varianten belegt: Grössere Exemplare mit rund 0,75 m Basisbreite aus Kalksinter (Abb. 23, a) sowie kleinere mit rund 0,50 m Basisbreite aus Muschelkalkstein (Abb. 23, b). Vermutlich gehören die grösseren Stücke aus Kalksinter zur Bekrönung der Podiumsmauer. Dafür spricht nicht nur ihre Dimension, sondern auch die Tatsache, dass einzelne Exemplare auf dem Scheitel der halbrunden Wölbung Reste von Abarbeitungen erkennen lassen, bei denen es sich möglicherweise um Einlassungen für ein Holzgeländer handeln könnte<sup>68</sup>. Die kleineren Abdecksteine aus Muschelkalkstein weisen teilweise deut-
