Das Amphitheater von *Vindonissa* – Archäologische Ergebnisse der Gesamtanierung 2006–2011

Georg Matter, Christian Auf der Maur

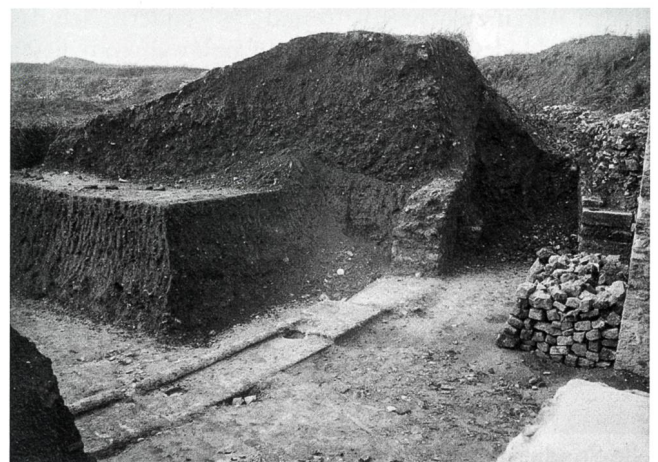
Abb. 3: Amphitheater. Östliche Arenaschwelle (Pos. 617) bei der Freilegung im Jahr 1900. Auf der rechten Seite die teilweise freigelegte Podiumsmauer/ Arena-Umfassung und die Couloirmauer. Ansicht aus Osten.

de der Nordeingang ausgegraben, die Umfassungsmauer der Arena gefasst und die Arena freigelegt (Abb. 3). Das Bruchstück einer vermutlich als Bauinschrift anzusprechenden Platteninschrift, das beim Osteingang im Jahr 1900 zum Vorschein kam, zählt bis heute zu den wichtigsten Funden aus dem Amphitheater (vgl. das Kapitel mit den Überlegungen zur Chronologie).

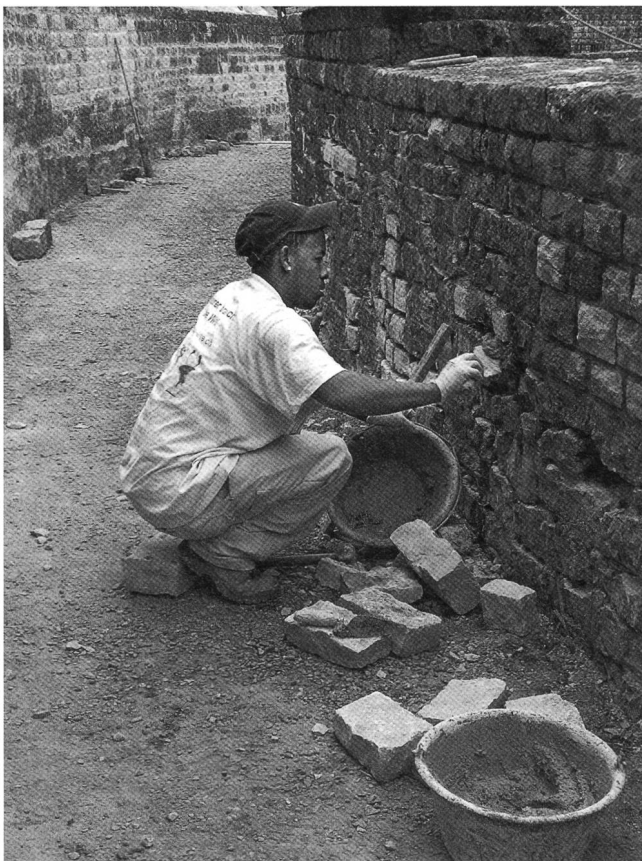
Abb. 5: Amphitheater. Sanierungsarbeiten 2006–2011. An der Aussenseite der Podiumsmauer/Arena-Umfassung (Mauer 39) werden schadhafte Stellen ausgebessert. Aufnahme während der Sanierungsetappe 2008.

Die Schäden an den Mauerschalen waren vor allem durch offene Fugen, schadhafte oder fehlende Einzelsteine und grössere Ausbrüche charakterisiert. Entsprechend konzentrierten sich die Sanierungsmassnahmen darauf, die schadhafte oder fehlenden Mauersteine und Mauerpartien zu ersetzen und die ausgewitterten Mauerfugen zu schliessen (Abb. 5). Dabei wurde der Erhaltung der bestehenden Ruinensubstanz, insbesondere der originalen Mauerpartien, höchste Priorität gegeben. Verformungen

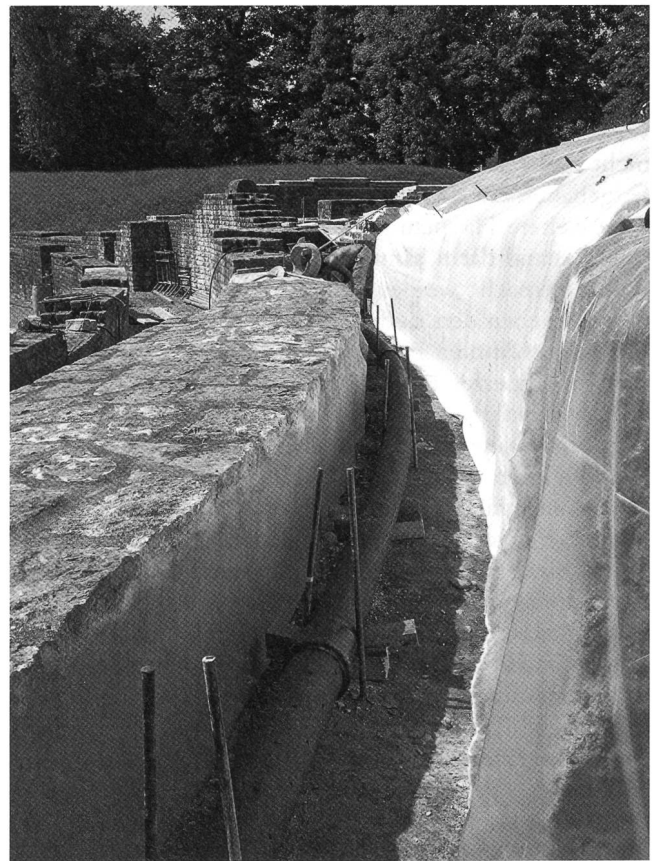
Abb. 6: Amphitheater. Einbau Sickerleitung an der Aussenseite der Couloirmauer, am Fuss der Erdböschungen der Cavea (im Bild Mauer 33 in S.2008.14). Die Sickerleitung besteht aus einem perforierten PVC-Rohr. Die Mauerschale der Couloirmauer wurde mit einem wasserundurchlässigen Mörtel abgedichtet.

Im Hinblick auf die längerfristige Erhaltung der Mauersubstanz wurden verschiedene Massnahmen zur Entwässerung der Ruine getroffen. Die Schadensaufnahme und Berechnungsversuche hatten nämlich gezeigt, dass insbesondere die Mauerpartien am Fuss grösserer Erdböschungen durch über die Böschungen hinab laufendes und in die Mauern einsickerndes Wasser in Mitleidenschaft gezogen wurden. Besonders betroffen war dabei der mittlere Mauerring, die sog. Couloirmauer an der Aussenseite des Umgangs. Aus diesem Grund waren ein Sickerleitungsring an der Rückseite der Couloirmauer (Abb. 6) sowie vier Versickerungsanlagen im Bereich der Arena die zentralen Elemente der Entwässerungsmassnahmen. Die Ableitung des Wassers vom Sickerleitungsring in die Versickerungsanlagen wurde an vier verschie-

denen Stellen unter der Couloirmauer hindurch geführt, so südlich des W-Eingangs, westlich und östlich des N-Eingangs und in der Mitte der südlichen Couloirmauer. Der Wasserhaushalt der weniger exponierten Mauern wurde durch das Einbringen einer böschungsseitigen, abgeschrägten Isolationsschicht aus Lehm optimiert. Ausserhalb der Umfassungsmauer konnten im Zuge der Erneuerung des Rundwegs weitere Verbesserungen bezüglich des Wasserhaushalts der Ruine erzielt werden. An der Aussenseite des Rundwegs wurde zudem eine Wurzelsperre eingebaut, die in Zukunft verhindern soll, dass die weit ausgreifenden Wurzeln des Pappelrings weiterhin in die Mauern eindringen und dort Schäden verursachen.

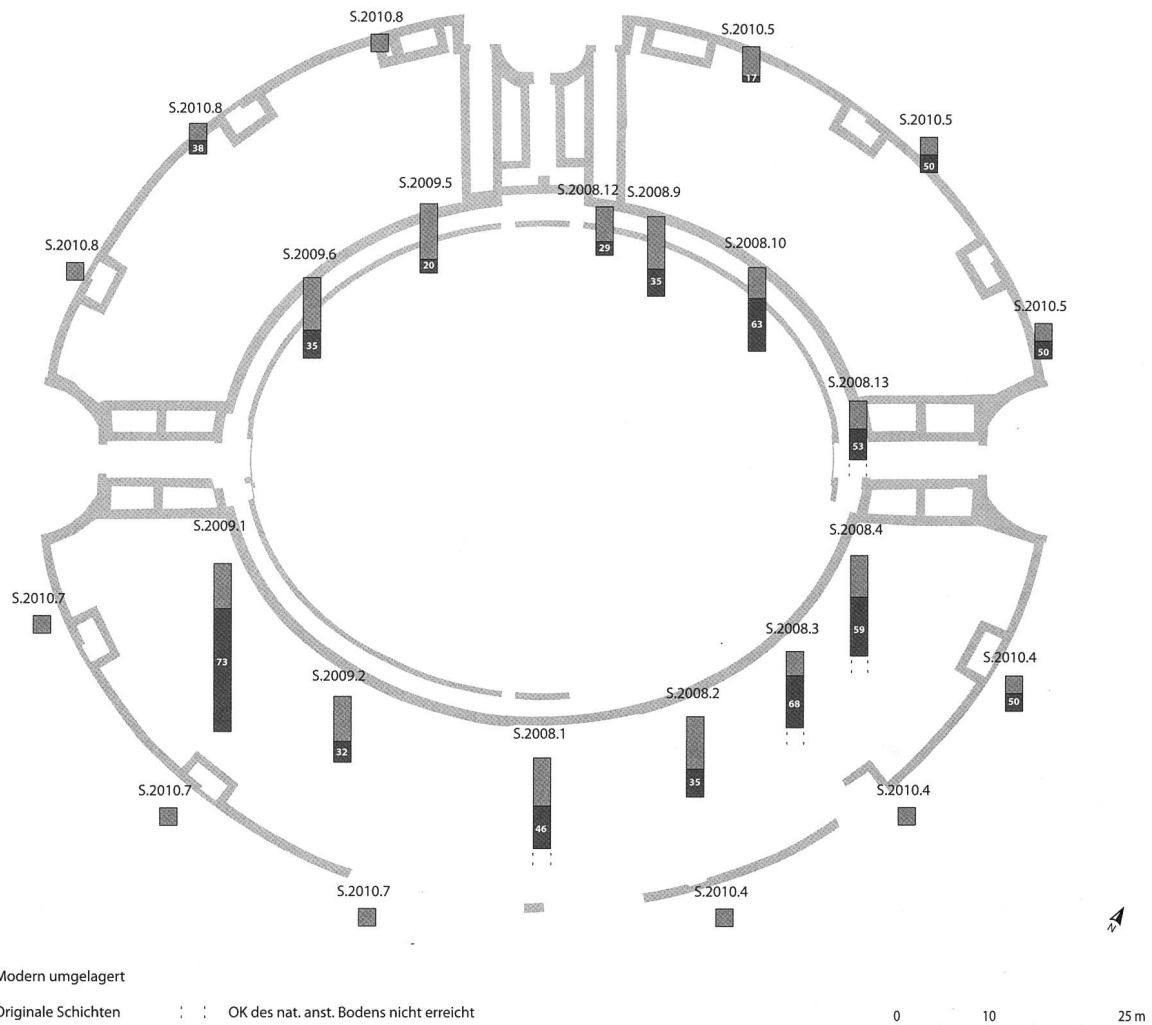
Abb. 8: Amphitheater. Schematische Darstellung der Schichterhaltung in verschiedenen Bereichen der Amphitheaterruine. M 1:800; Schematische Schichtprofile M 1:100.

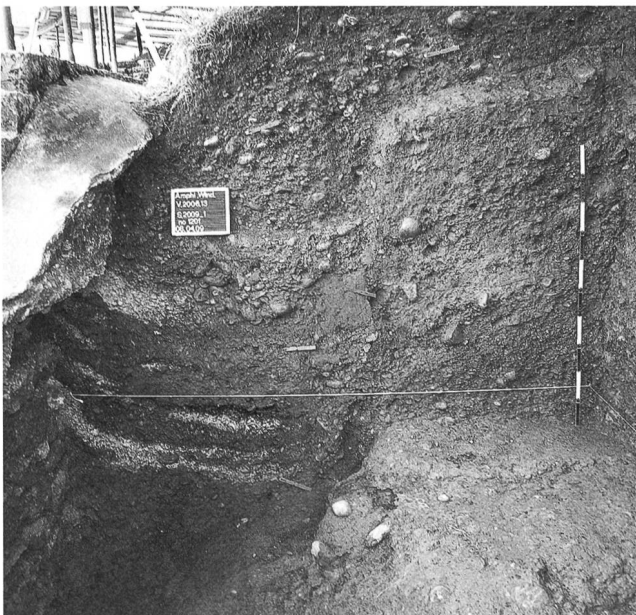
Abb. 9: S.2009.1, Südprofil. Deutlich erkennbar die Verfüllung des Pfostenlochs Pos. 300 in der Mitte; ganz links die Couloirmauer des Steinbaus (Mauer 31) und die zugehörigen Bauhorizonte, rechts davon holzbauzeitliche Aufschüttungen (vgl. auch Abb. 10).

In Fläche S.2009.1, im Bereich Ecke südwestliche Cavea/W-Eingang (vgl. Beilage 1), wurde eines dieser Pfostenegative im Südprofil des Aufschlusses geschnitten. Der entsprechende Pfosten Pos. 300 war mindestens 0,6 m in den aus postglazialen Kiesablagerungen bestehenden, gewachsenen Boden eingetieft (Abb. 9 und 10). Dabei fällt eine in Nord-Süd-Richtung verlaufende,

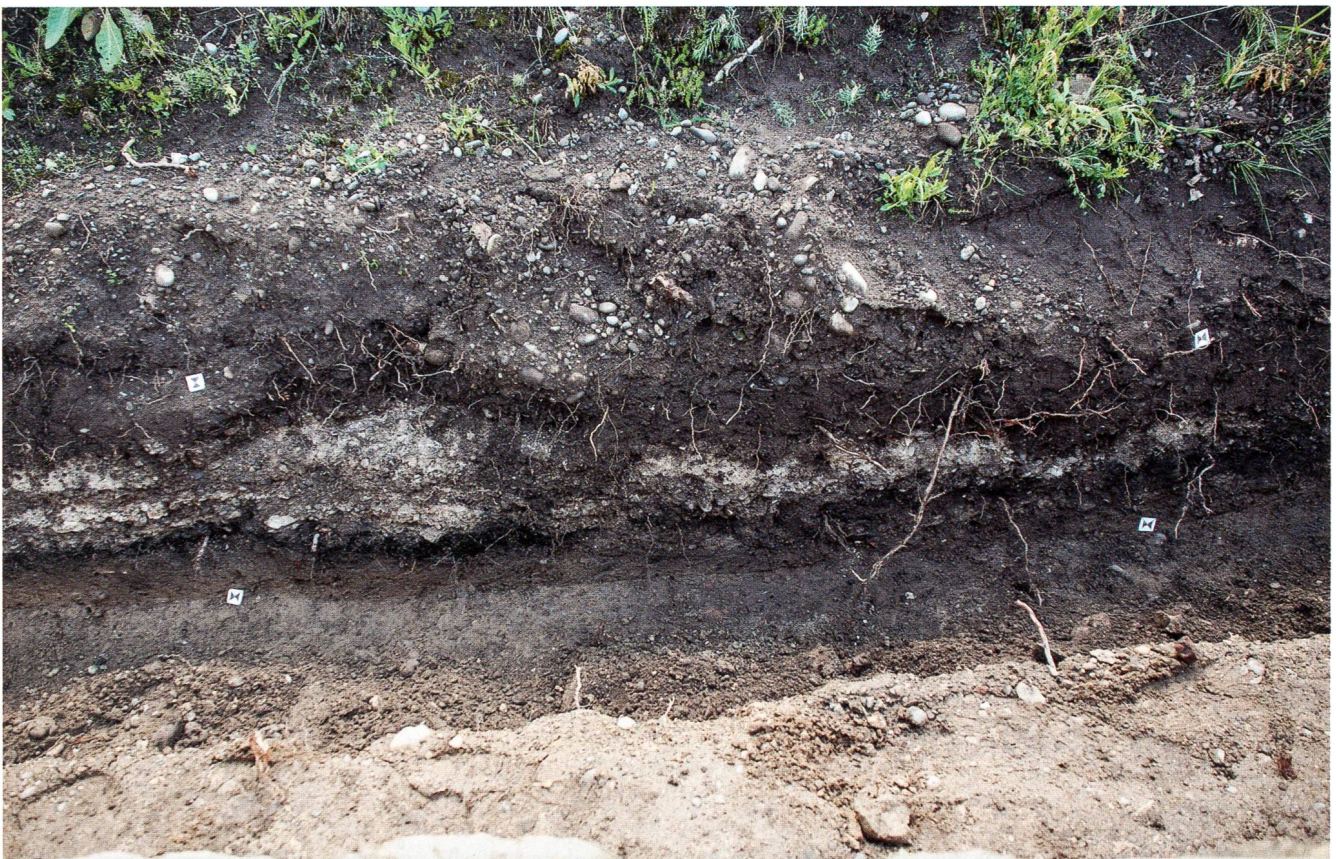
Abb. 14: Amphitheater. S.2010.4, Ostprofil (Ausschnitt). Die schwarze, vermutlich mit der endgültigen Zerstörung des Holzbaus in Verbindung stehende Brandschuttschicht (Pos. 487) wird durch den hellen, mörtel- und kieshaltigen Bauhorizont zum Steinbau (Pos. 488) direkt überlagert.

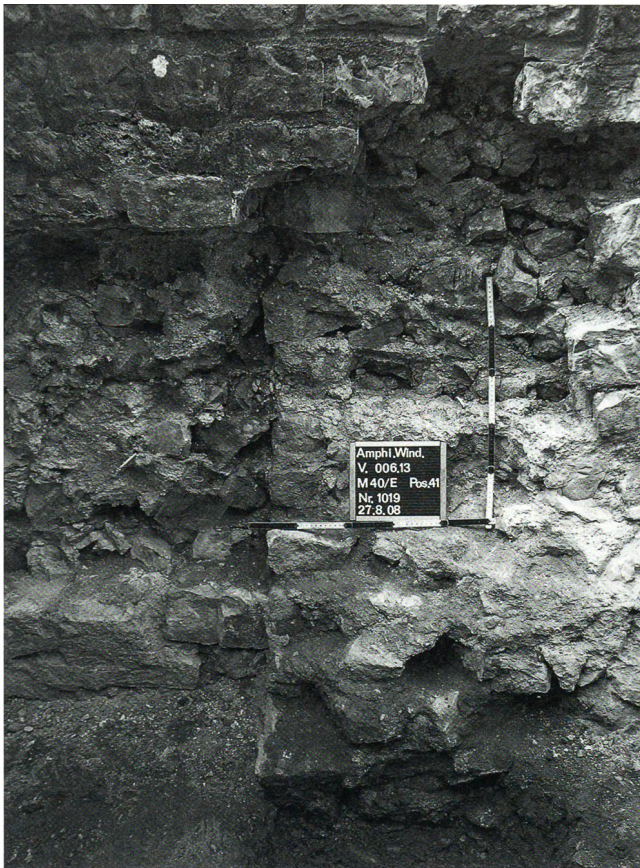
Abb. 18: Amphitheater. Vertikalfuge in der Podiumsmauer (Mauer 40) beim östlichen Arenazugang (Pos. 613). Rechts der ältere Teil der Podiumsmauer, links das nachträglich angebaute Mauerwerk, mit dem der ursprünglich breitere Arenazugang verengt wurde. Ansicht aus Nordosten.
