### Neue Forschungen zum spätantiken Hochrhein-Limes im Kanton Aargau I.

### Die Wachtürme Koblenz-Kleiner Laufen, Möhlin-Fahrgraben und Möhlin-Untere Wehren

Peter-A. Schwarz

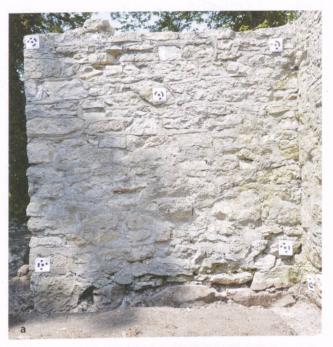
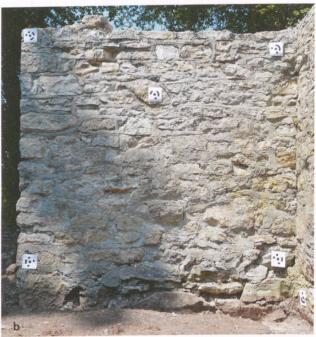
Abb. 3: Koblenz-Kleiner Laufen (Kob.014.1). Nicht entzerrte (a) und fotogrammetrisch entzerrte (b) Aufnahme der inneren Mauerschale des Ostabschnitts der Nordmauer. Zustand nach Reinigung.

Der Wachturm hat einen quadratischen Grundriss mit Seitenlängen von 8 m (aussen) bzw. 4,8 m (innen), die Mauerbreite bewegt sich zwischen 1,5 und 1,6 m (Abb. 10). Das aufgehende Mauerwerk ist noch 1,9 bis 2,4 m hoch erhalten. Wichtig ist, dass nicht nur das *opus caementitium* im Mauerkern, sondern auch ein Teil der antiken Mauerschalen erhalten ist. Bei der Konservierung im Jahr 1932/33 wurden diese lediglich ausgebessert<sup>58</sup>, wobei allerdings sämtliche Fugen und Unregelmässigkeiten mit Portlandzement ausgestrichen wurden (vgl. Abb. 3; 5; 12a; 13a).

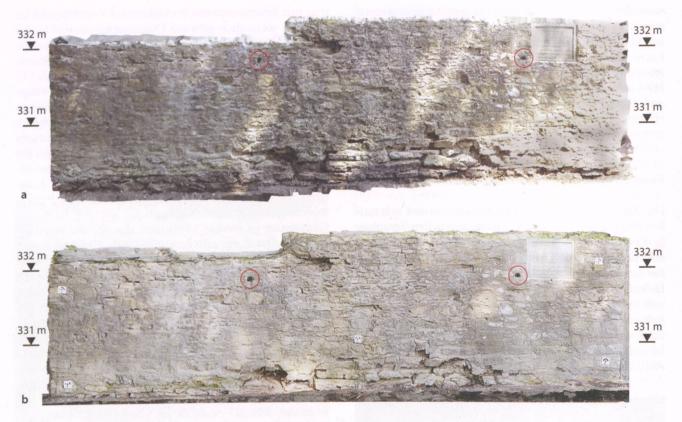
Abb. 5: Koblenz-Kleiner Laufen (Kob.014.1). Ansichten der äusseren Schale der Westmauer des Wachturms. a) Aufnahme mit einem 3D-Laserscanner, b) aus einem 3D-Modell generierte 3D-Ansicht. Zustand nach Reinigung.

Wie Abb. 5 zeigt, liefern die beiden dreidimensionalen Aufnahmeverfahren nahezu identische Ergebnisse: Sowohl auf dem 3D-Scan, als auch auf der 3D-Fotografie sind nicht nur die einzelnen Steine und Fugen zu erkennen, sondern auch kleine Schadstellen sowie Risse in den Steinen. Zusammenfassend lässt sich also festhalten, dass die SfM-Modellierungen eine kosten- und zeitsparende Alternative zum 3D-Laserscanner darstellen.

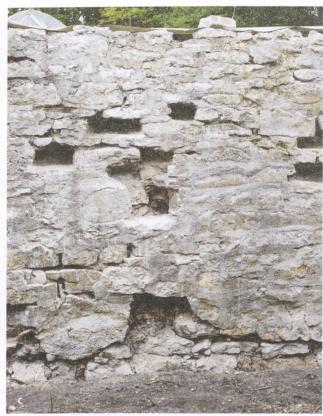
Abb. 9: Koblenz-Kleiner Laufen (Kob.014.1). Zustand der Mauern nach der Reinigung des Mauerwerks und Entfernung der Schadstellen an der Südostecke (a), an der inneren Mauerschale der Ostmauer (b) und an der äusseren Mauerschale der Ostmauer (c).

nen sind. Offensichtlich ist hingegen, dass die damals verwendeten Materialien – v.a. der Portlandzement – zu Schäden an der antiken und restaurierten Bausubstanz geführt haben (vgl. Abb. 9)<sup>7</sup>.

Da seit der Restaurierung (1932/33) keine grösseren Unterhaltsarbeiten durchgeführt worden waren, befand sich das Mauerwerk im Jahr 2014 in einem schlechten Zustand. Die Mauern und die auf der Mauerkrone verlegten Betonplatten waren mit Efeu überwuchert und im Innern hatten Büsche und kleine Bäume Wurzeln geschlagen (Abb. 8a). Das ganze Ausmass der Schäden zeigte sich nach dem Entfernen des Bewuchses und der Betonplatten: Zahlreiche Kalksteine wiesen Risse auf und in der äusseren Schale der Westmauer hatten Frost und Wurzelwerk die Handquader partiell herausgesprengt, sodass das antike Gussmauerwerk frei lag (Abb. 9). Zudem hatten sich die beiden obersten, unter der Betonabdeckung liegenden Steinlagen teilweise vom Mauerkern gelöst.

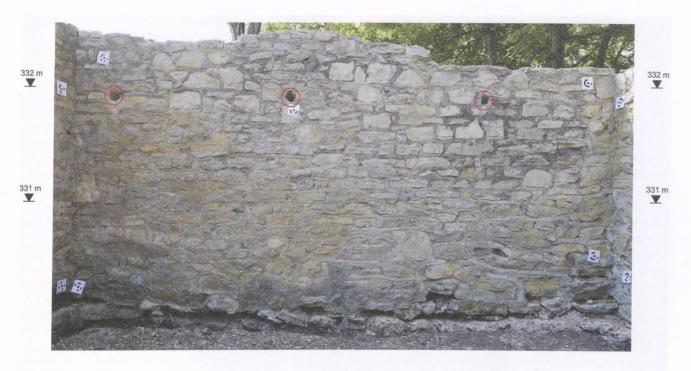
Abb. 11: Koblenz-Kleiner Laufen (Kob.014.1). Fotogrammetrisch entzerrte Ansicht der inneren Schale der Westmauer mit den (nach der Sanierung nicht mehr sichtbaren) Gerüsthebellöchern. Zustand nach Reinigung.

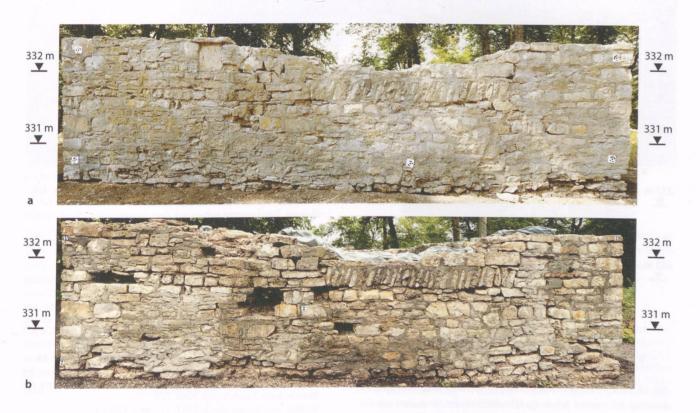
Abb. 12: Koblenz-Kleiner Laufen (Kob.014.1). Fotogrammetrisch entzerrte Ansichten der äusseren Schale der Südmauer. Zustand nach Entfernen der Betonabdeckung und Reinigung (a) bzw. nach Entfernen der Schadstellen (b).

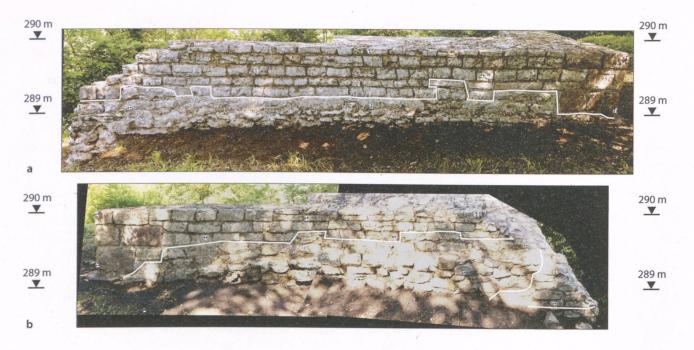
Abb. 20: Möhlin-Fahrgraben (Mol.014.3). Fotogrammetrisch entzerrte Aussenansichten der Süd- (a) und der Ostmauer (b). Die weisse Linie entspricht dem Verlauf der Eternitplatten, mit denen im Jahr 1950 die Trennung zwischen antikem und restauriertem Mauerwerk gekennzeichnet wurde.

- <sup>104</sup> Das Fehlen von Eternitplatten zwischen der (modernen) Unterfangung der Ostmauer und dem (antiken) Fundament der Südmauer ist wahrscheinlich auf Ausbesserungsarbeiten im Jahr 1972 zurückzuführen. Für diese Annahme spricht ein mit Portlandzement verfugter Riss auf der OK des Fundamentvorsprungs.

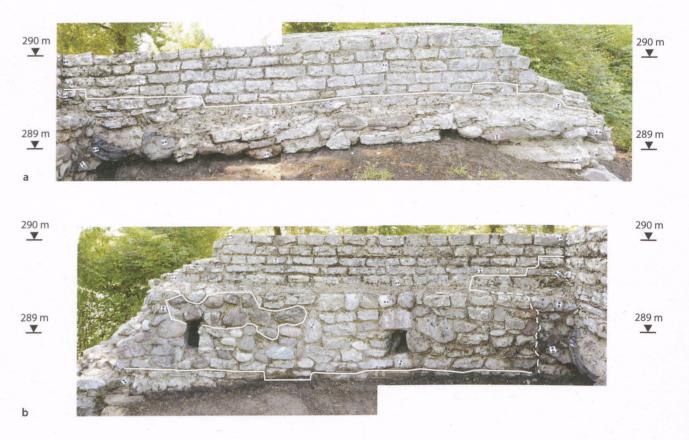
Abb. 21: Möhlin-Fahrgraben (Mol.014.3). Fotogrammetrisch entzerrte Innenansichten der Süd- (a) und der Ostmauer (b). Die weisse Linie entspricht dem Verlauf der Eternitplatten, mit denen die Trennung zwischen antikem und restauriertem Mauerwerk gekennzeichnet wurde. Im Nordteil der Ostmauer umschliessen die Eternitplatten Teile des antiken Fundamentabsatzes, der 1950 unterfangen wurde. Die unterbrochene Linie im Süden markiert eine bei späteren Reparaturen (1972?) entstandene Fuge.

einem sehr guten Zustand<sup>102</sup>. Besonders hervorzuheben ist das an der Innenseite der Südmauer sowie am nördlichen und westlichen Mauerabbruch sichtbare *opus caementitium* (vgl. Abb. 21a; 22).

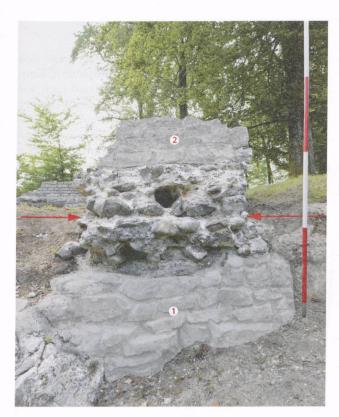
Abb. 22: Möhlin-Fahrgraben (Mol.014.3). Die Abbruchkante der Südmauer (Blick nach Osten). Im antiken opus caementitium sind die Negative der mittleren und obersten Lage der Holzarmierung zu erkennen. Die mit Pfeilen gekennzeichnete Fuge im antiken Gussmauerwerk deutet darauf hin, dass zwischen dem Einbringen des unteren und oberen Teils des Fundaments einige Zeit verstrichen ist. Die grau eingefärbten Mauerpartien kennzeichnen die moderne Unterfangungsmauer (1) bzw. moderne Ergänzungen (2).

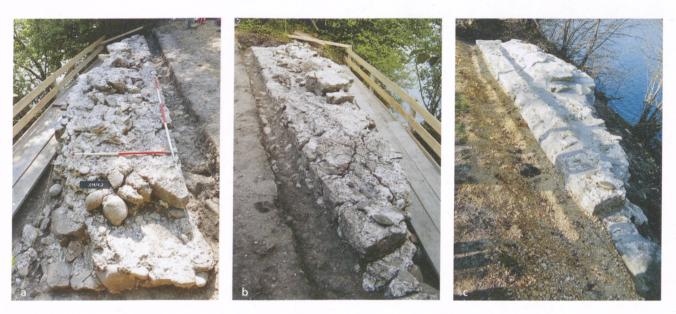
Abb. 25: Möhlin-Untere Wehren (Mol.014.4). Blick nach Osten (a) bzw. Westen (b) auf die Abbruchkrone der Südmauer des Wachturms sowie Zustand nach Abschluss der Konservierung im Jahr 2014 (c).

Bei der Analyse des Mauerwerks (Abb. 25–26) zeigte sich, dass nicht nur der mit vereinzelten Ziegelsplittern, Knochenfragmenten und Stroh (!) durchsetzte und nach wie vor sehr harte Gussmörtel des Mauerkerns noch erhalten ist (Abb. 26b)<sup>131</sup>, sondern auch Teile der inneren Mauerschale des 1,6 m breiten und mindestens 0,7–0,8 m hohen Fundaments (Abb. 26c)<sup>132</sup> sowie – zumindest partiell – die erste bzw. zweite Steinlage der landseitigen Schale des aufgehenden Mauerwerks (vgl. Abb. 25a–b; 26a). Letztere besteht aus auffällig grossen Bruchsteinen aus Muschelkalk<sup>133</sup> und war – wie der Bericht zu den Untersuchungen von 1918/19 nahelegt – ursprünglich verputzt<sup>134</sup>. Die von der älteren Forschung kontrovers diskutierte
