Neue Forschungen zum spätantiken Hochrhein-Limes im Kanton Aargau I.

Die Wachtürme Koblenz-Kleiner Laufen, Möhlin-Fahrgraben und Möhlin-Untere Wehren

Peter-A. Schwarz

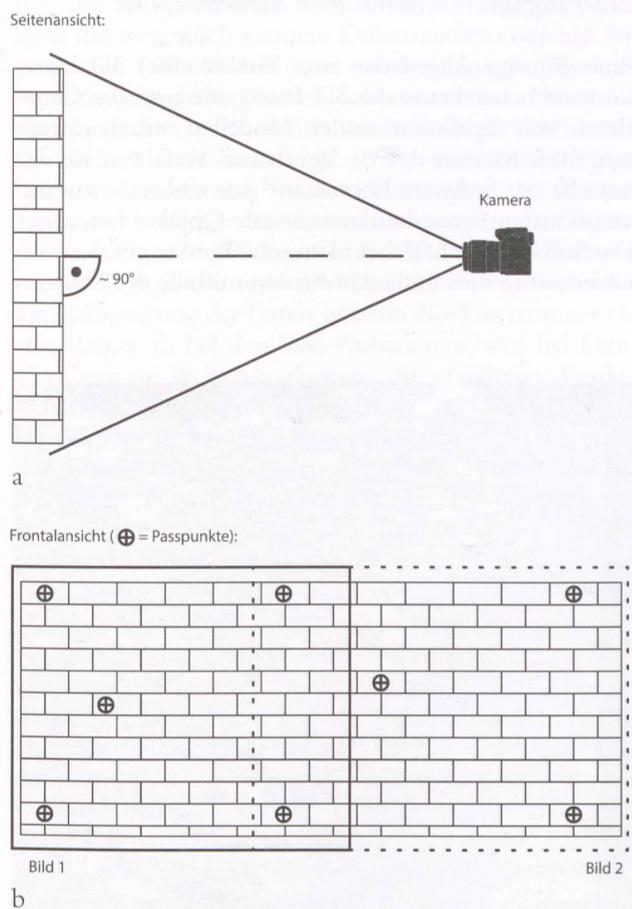
Abb. 2: Schematische Darstellung des Vorgehens bei der fotogrammetrischen Dokumentation der Baubefunde.

Im nächsten Schritt werden die Fotos mithilfe der Software Photoplan entzerrt (Abb. 3). Hierzu benötigt man die Koordinaten der Passpunkte sowie die Einzelfotos. Für die Entzerrung werden die Fotos einzeln in die Software importiert und alle darauf sichtbaren Passpunkte mit der entsprechenden Koordinate versehen. Bevor die eigentliche Entzerrung durchgeführt wird, kann das Ergebnis überprüft und gegebenenfalls korrigiert werden. Die masstäblichen Ausdrucke der entzerrten Aufnahmen wurden anschliessend mit einem Deckblatt versehen, auf dem bautechnische Besonderheiten, Schadstellen, frühere Konservierungs- und Restaurierungsarbeiten oder die Ergebnisse der petrografischen Bestimmungen usw. eingetragen werden. Diese Deckblätter können ebenfalls eingescannt und entzerrt werden (vgl. z.B. Abb. 13; 20; 21).

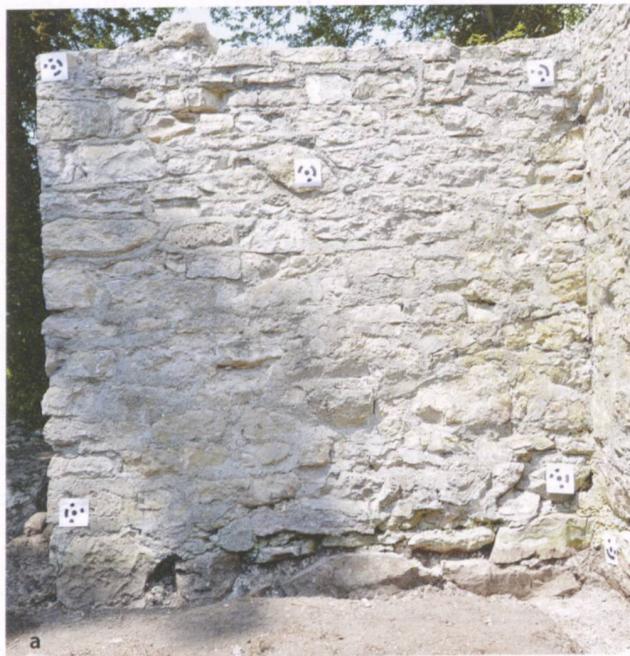
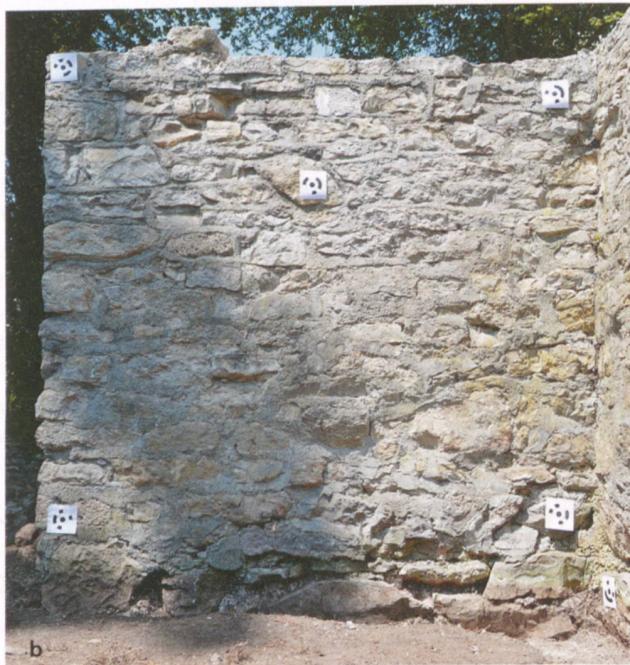
Abb. 3: Koblenz-Kleiner Laufen (Kob.014.1). Nicht entzerrte (a) und fotogrammetrisch entzerrte (b) Aufnahme der inneren Mauerschale des Ostabschnitts der Nordmauer. Zustand nach Reinigung.

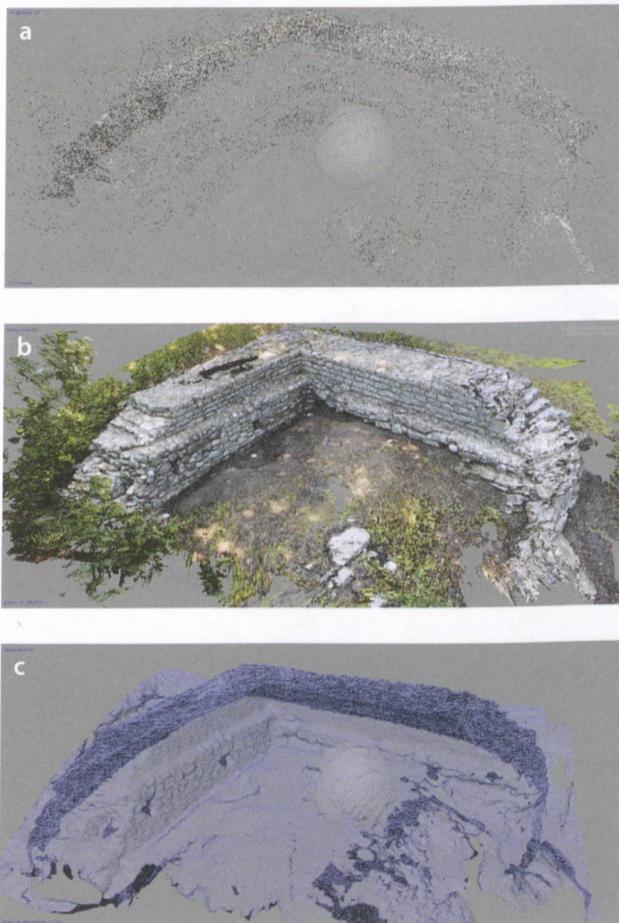
Abb. 4: Möhlin-Fahrgaben (Mol. 014.3). Die wichtigsten Arbeitsschritte beim Generieren eines dreidimensionalen Modells mittels «Structure from Motion» (SfM): Dünne Punktfolke (a), dichte Punktfolke (b) und Überziehen mit einem Gitter (c).

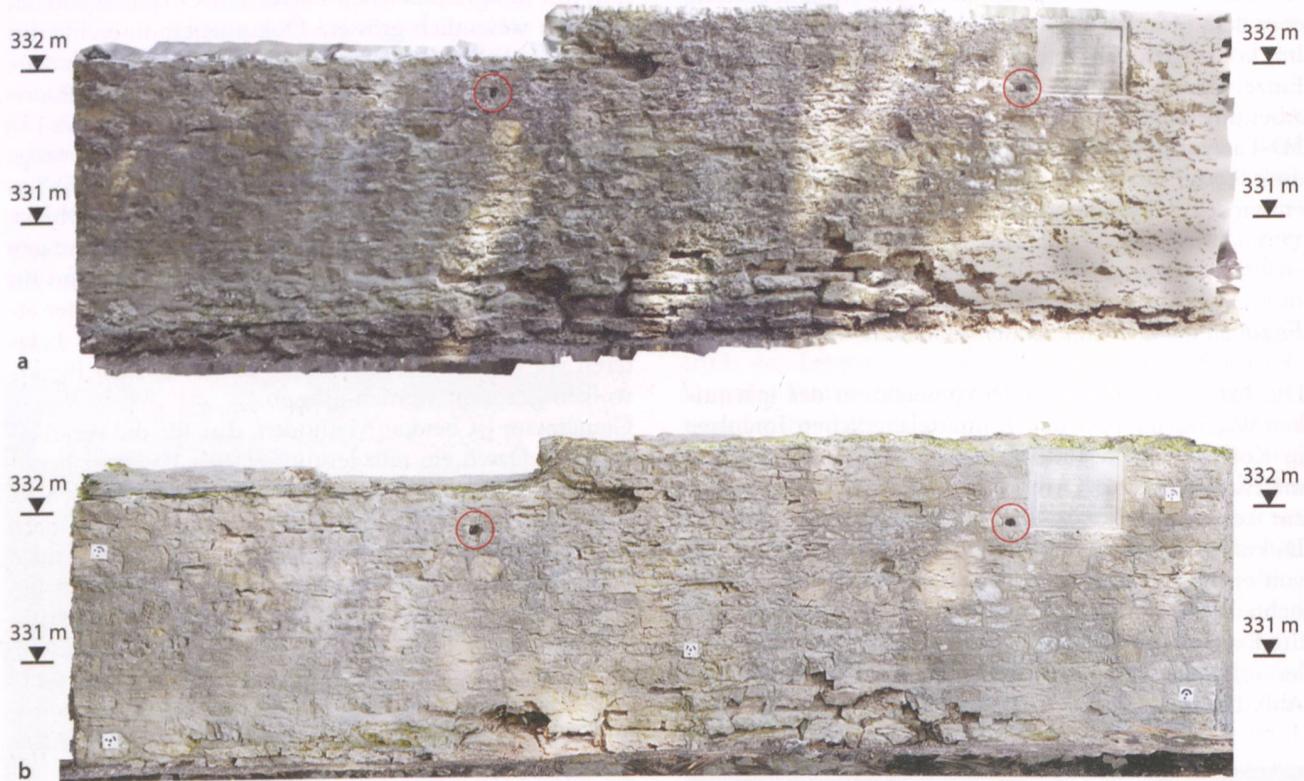
Abb. 5: Koblenz-Kleiner Laufen (Kob.014.1). Ansichten der äusseren Schale der Westmauer des Wachturms. a) Aufnahme mit einem 3D-Laserscanner, b) aus einem 3D-Modell generierte 3D-Ansicht. Zustand nach Reinigung.

Wie Abb. 5 zeigt, liefern die beiden dreidimensionalen Aufnahmeverfahren nahezu identische Ergebnisse: So-wohl auf dem 3D-Scan, als auch auf der 3D-Fotografie sind nicht nur die einzelnen Steine und Fugen zu erkennen, sondern auch kleine Schadstellen sowie Risse in den Steinen. Zusammenfassend lässt sich also festhalten, dass die SfM-Modellierungen eine kosten- und zeitsparende Alternative zum 3D-Laserscanner darstellen.

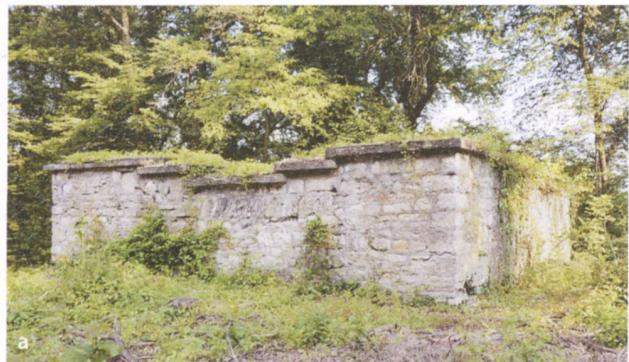
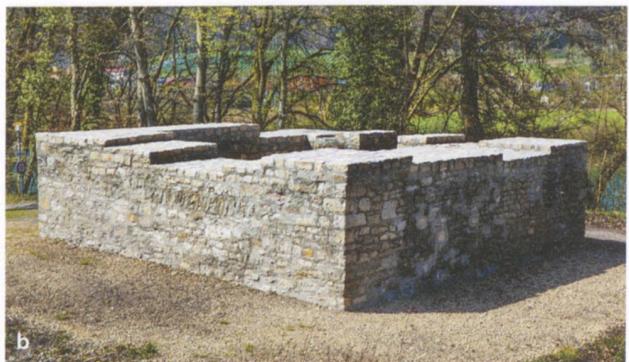
Da seit der Restaurierung (1932/33) keine grösseren Unterhaltsarbeiten durchgeführt worden waren, befand sich das Mauerwerk im Jahr 2014 in einem schlechten Zustand. Die Mauern und die auf der Mauerkrone verlegten Betonplatten waren mit Efeu überwuchert und im Innern hatten Büsche und kleine Bäume Wurzeln geschlagen (Abb. 8a). Das ganze Ausmass der Schäden zeigte sich nach dem Entfernen des Bewuchses und der Betonplatten: Zahlreiche Kalksteine wiesen Risse auf und in der äusseren Schale der Westmauer hatten Frost und Wurzelwerk die Handquader partiell herausgesprengt, sodass das antike Gussmauerwerk frei lag (Abb. 9). Zudem hatten sich die beiden obersten, unter der Betonabdeckung liegenden Steinlagen teilweise vom Mauerwerk gelöst.

Abb. 8: Koblenz-Kleiner Laufen (Kob.014.1). Zustand des Wachturms vor (a) bzw. nach Abschluss der Sanierungsarbeiten (b). Blick nach Norden.

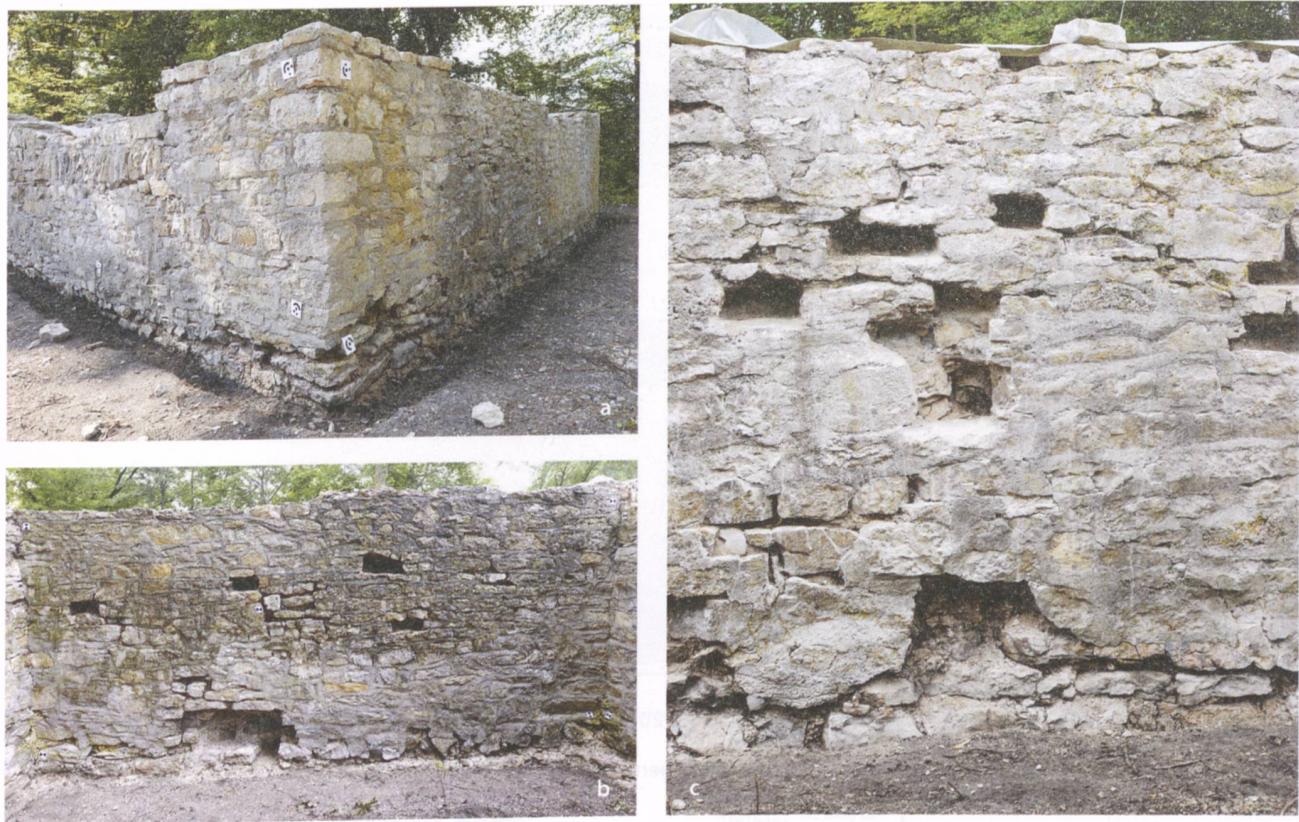
Abb. 9: Koblenz-Kleiner Laufen (Kob.014.1). Zustand der Mauern nach der Reinigung des Mauerwerks und Entfernung der Schadstellen an der Südostecke (a), an der inneren Mauerschale der Ostmauer (b) und an der äusseren Mauerschale der Ostmauer (c).

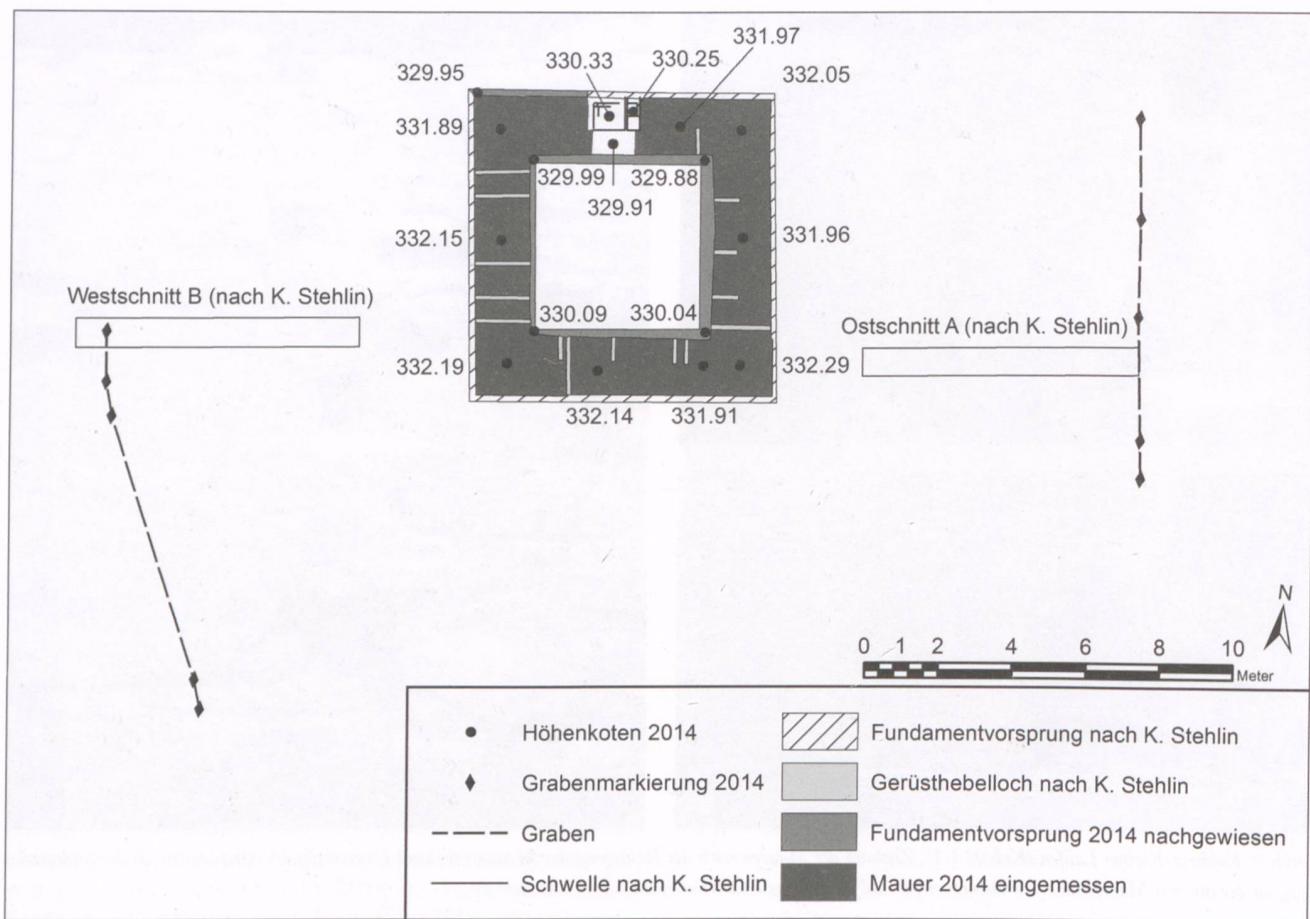
Der Wachturm hat einen quadratischen Grundriss mit Seitenlängen von 8 m (aussen) bzw. 4,8 m (innen), die Mauerbreite bewegt sich zwischen 1,5 und 1,6 m (Abb. 10). Das aufgehende Mauerwerk ist noch 1,9 bis 2,4 m hoch erhalten. Wichtig ist, dass nicht nur das *opus caementitium* im Mauerkerne, sondern auch ein Teil der antiken Mauerschalen erhalten ist. Bei der Konservierung im Jahr 1932/33 wurden diese lediglich ausgebessert⁵⁸, wobei allerdings sämtliche Fugen und Unregelmässigkeiten mit Portlandzement ausgestrichen wurden (vgl. Abb. 3; 5; 12a; 13a).

Abb. 10: Koblenz-Kleiner Laufen (Kob.014.1). Im Rahmen der Sanierungsarbeiten neu vermessener und schematisch ergänzter Grundrissplan von K. Stehlin.

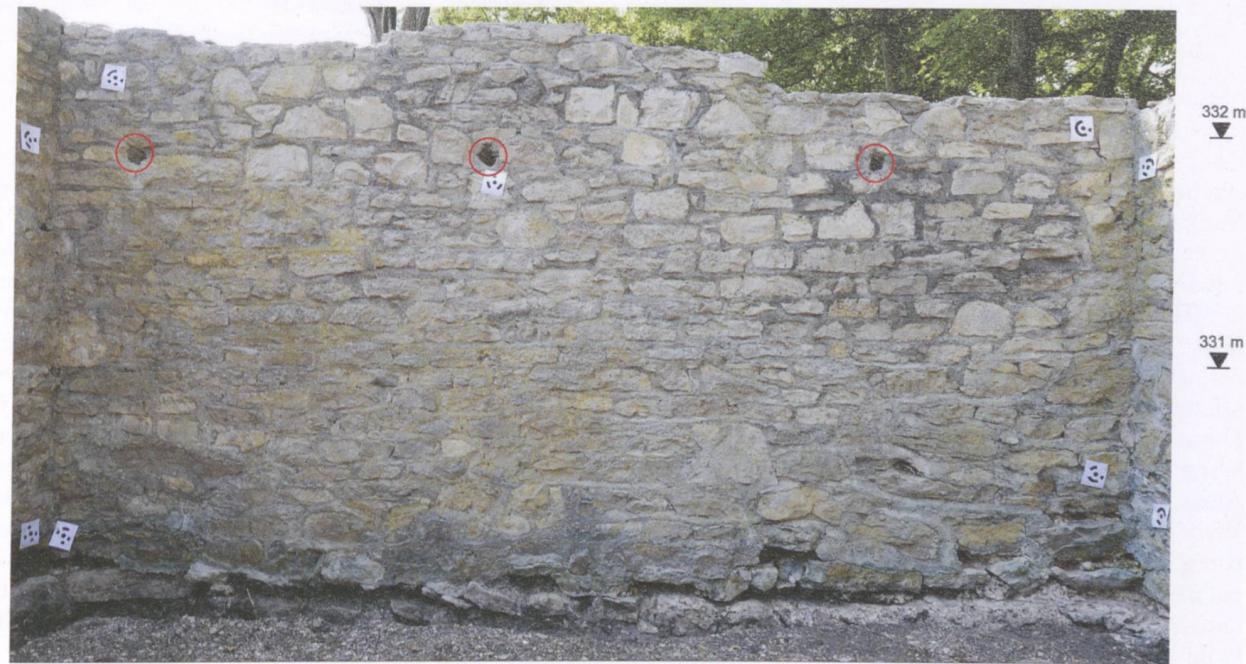
Abb. 11: Koblenz-Kleiner Laufen (Kob.014.1). Fotogrammetrisch entzerrte Ansicht der inneren Schale der Westmauer mit den (nach der Sanierung nicht mehr sichtbaren) Gerüsthebellöchern. Zustand nach Reinigung.

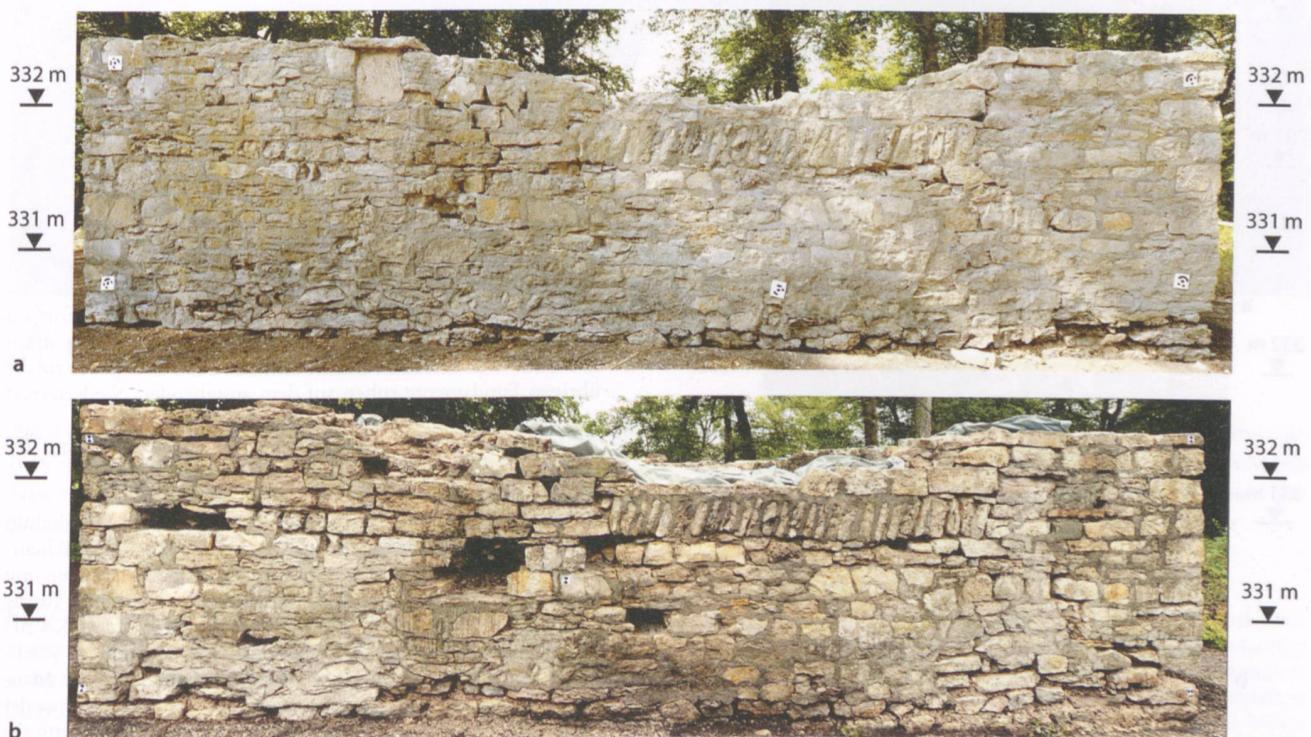
Abb. 12: Koblenz-Kleiner Laufen (Kob.014.1). Fotogrammetrisch entzerrte Ansichten der äusseren Schale der Südmauer. Zustand nach Entfernen der Betonabdeckung und Reinigung (a) bzw. nach Entfernen der Schadstellen (b).

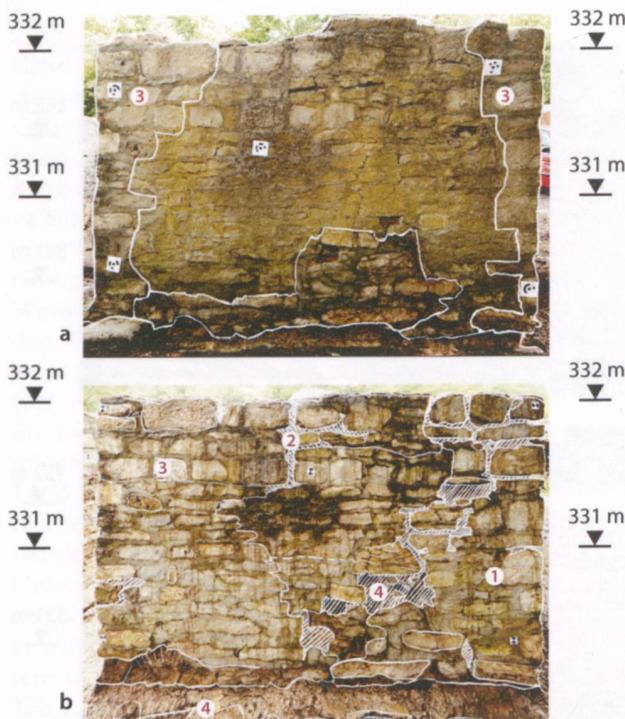
Abb. 13: Koblenz-Kleiner Laufen (Kob.014.1). Fotogrammetrisch entzerrte Ansichten der äusseren Schale des Westabschnitts der Nordmauer mit den Deckblättern bzw. Zustandsbeschreibungen nach der Reinigung (a) bzw. nach dem Entfernen der Schadstellen (b). Legende vgl. Abb. 14.

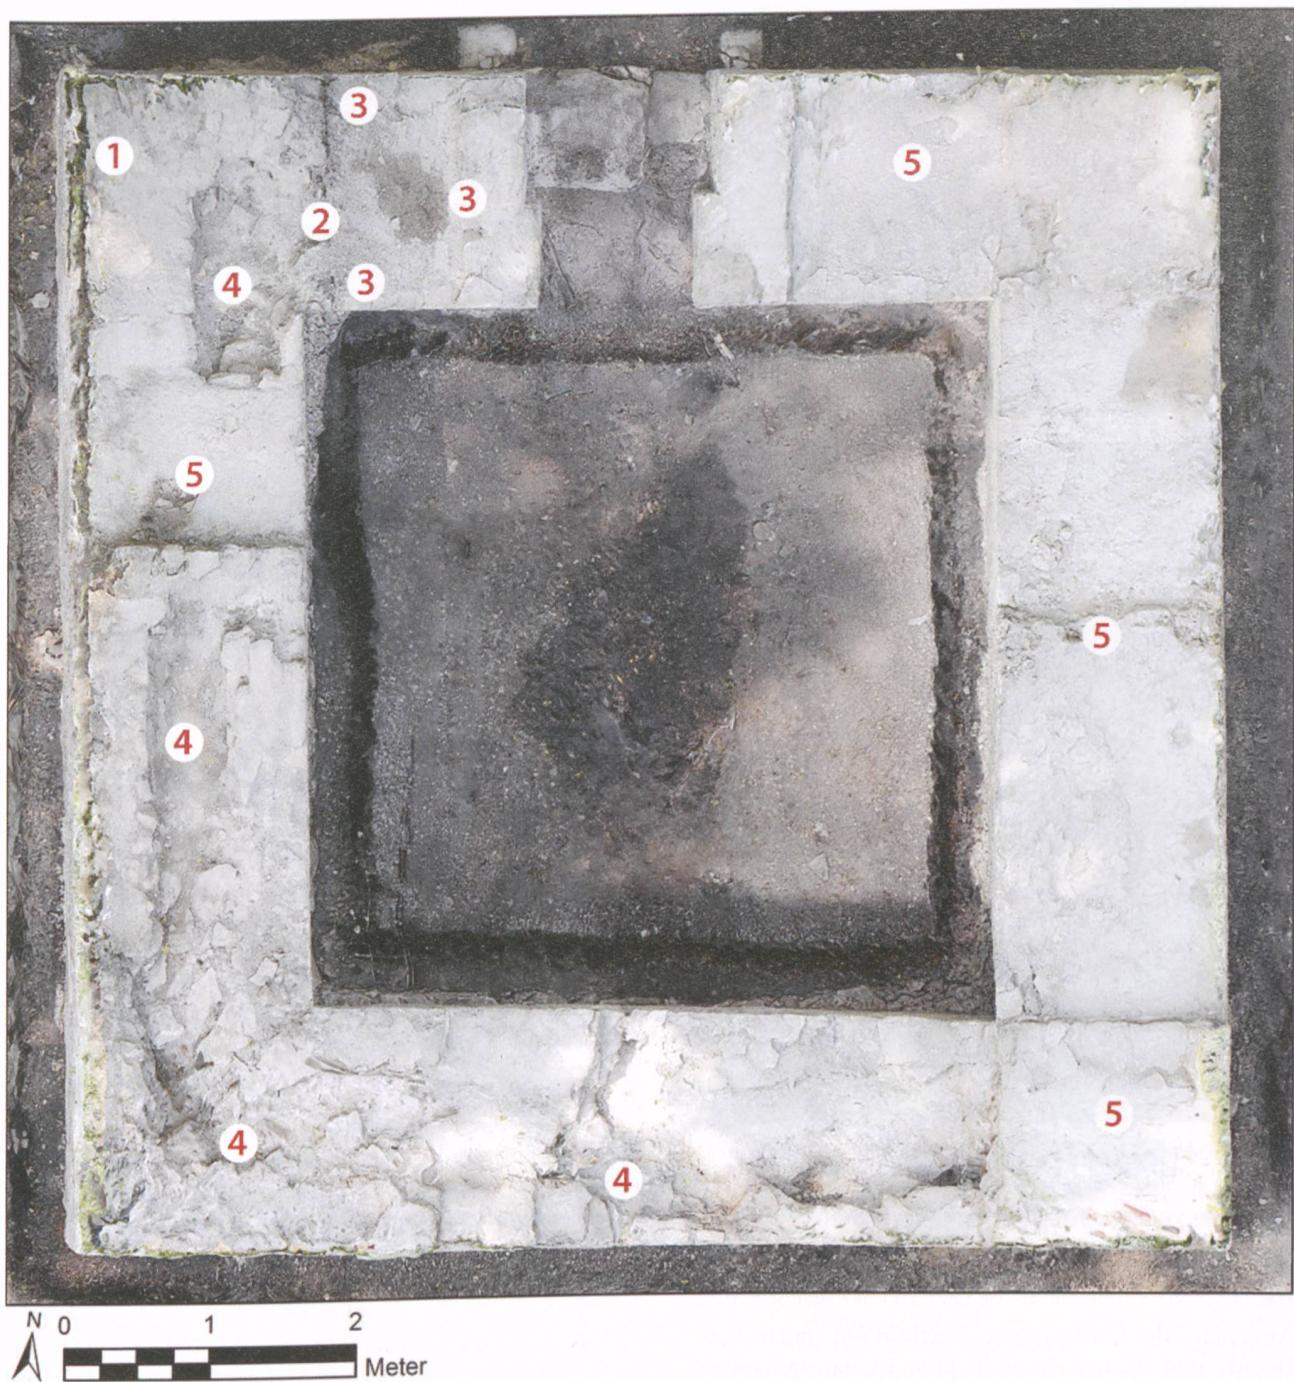
Abb. 14: Koblenz-Kleiner Laufen (Kob.014.1). Mittels «Structure from Motion» (SfM) generierte Aufsicht der Mauerkrone (Zustand nach Entfernen der Betonabdeckung und Reinigung). 1 moderne Aufmauerungen im Bereich der Nordwestecke (vgl. Abb. 13a); 2 moderne Mauerschale in der Flucht der inneren Mauerschale der Westmauer (vgl. Abb. 13b); 3 moderne Mauerschalen im Bereich der westlichen Türleinigung; 4 antikes opus caementitium; 5 moderne Ausgleichsschicht aus Magerbeton.

⁶⁸ Die erst nach der Reinigung der Mauerkrone (Abb. 14,2) bzw. der Mauerschale erkennbare Baufuge (Abb. 15b,2) wurde von uns zunächst als potenzielles Relikt eines Fensters bzw. einer Lichtscharte interpretiert. Dies u.a. wegen des wiedergefundenen L-förmigen Architekturelements (vgl. Anm. 82) und eines in Wallbach-Stelli gefundenen, vollständig erhaltenen «Lichtschlitzquaders» (vgl. Stehlin/von Gonzenbach 1957, Taf. 9,2).

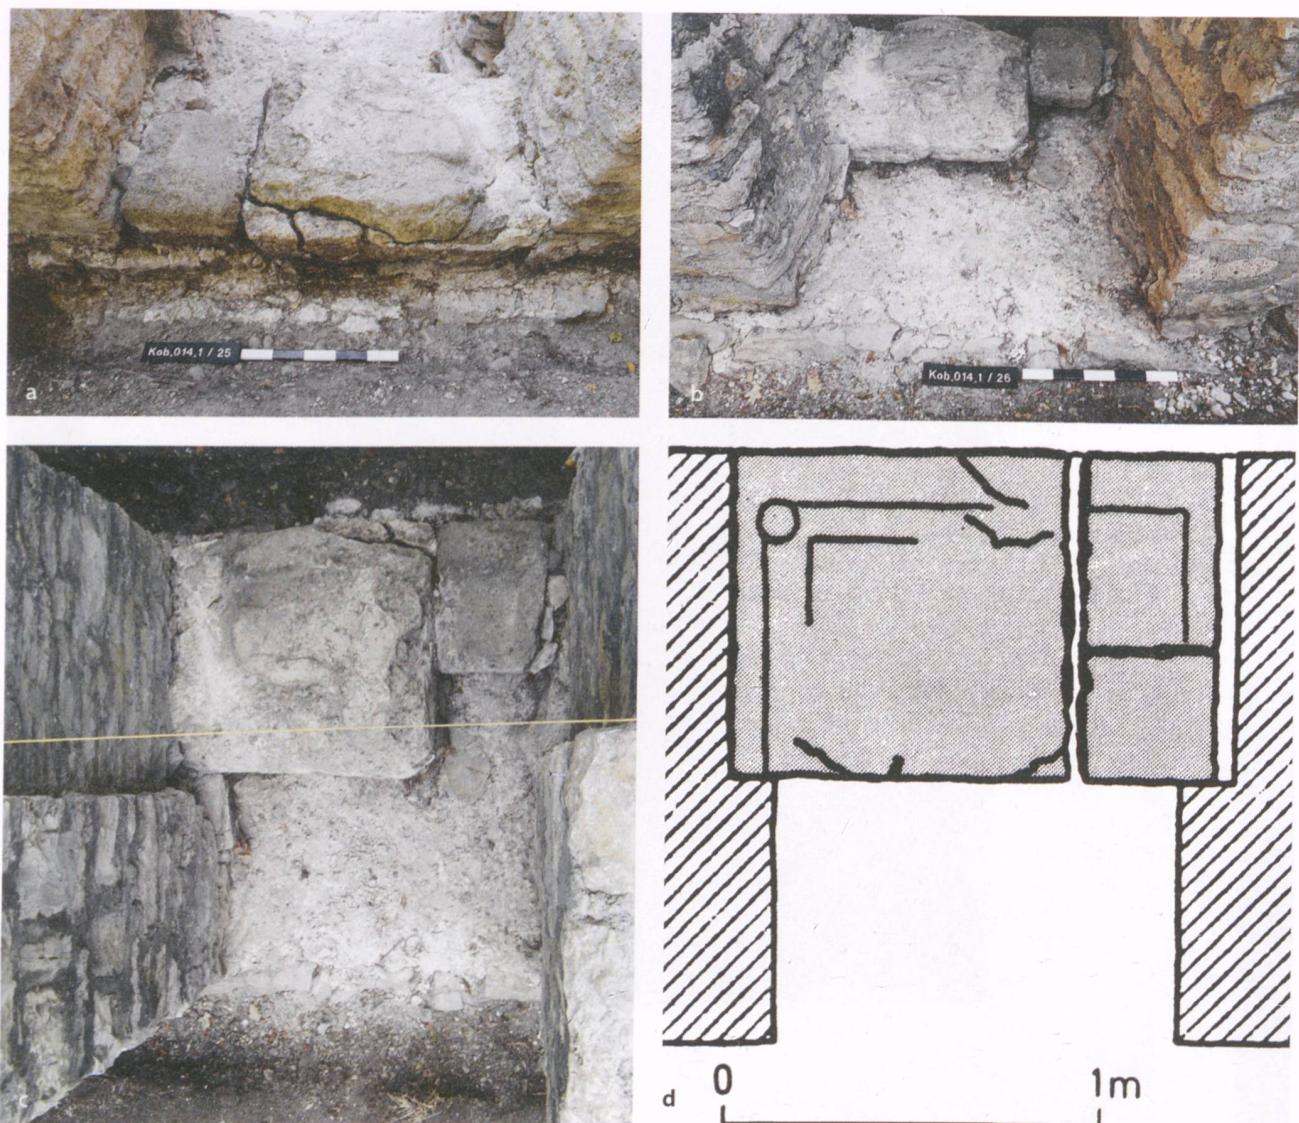
Stark gelitten hatte auch die ehemals aus drei Kalksteinquadern bestehende, antike Türschwelle (vgl. Abb.15). Der Kleinere der beiden Schwellsteine besteht aus einem «grünlichen, porösen Kalkstein» (= Muschelkalk aus dem Tertiär) und war offensichtlich bereits zum Zeitpunkt der Auffindung in zwei Teile zerbrochen (vgl. Abb. 15d)⁵⁶. Das kleinere Bruchstück wurde zu einem unbekannten Zeitpunkt entfernt (vgl. Abb. 15c).

Der grössere, westliche Schwellstein besteht aus einem gelblichen, sehr feinen Kalkstein (= Rauraciens-Kalk?). Trotz des schlechten Zustands (Frostspaltungen) waren Türanschlag und Drehpfanne noch relativ gut erhalten; auf der OK sind sogar noch die durch das Schliessen und Öffnen der Holztüre entstandenen Schleifspuren zu erkennen.

Konservatorische Massnahmen im Bereich der Türschwelle drängten sich v.a. deswegen auf, weil sich zwischen dem Fundament und den beiden Schwellsteinen eine etwa 0,1 m dicke Humusschicht gebildet hatte und

Abb. 15: Koblenz-Kleiner Laufen (Kob.014.1). Blick nach Süden (a) bzw. Norden (b) in den Eingangsbereich des Wachturms. Die Aufsicht (c) zeigt, dass der 1922 von K. Stehlin dokumentierte, kleinere Teil des Schwellsteins (d) zwischenzeitlich entfernt wurde. Die Aufsicht (c) belegt, dass man sich bei der Rekonstruktion der westlichen Mauerschale der Türleibung nicht an dem untersten, *in situ* verbliebenen Handquader des Rücksprungs orientierte.

Baumwurzeln den westlichen Teil der Türschwelle angehoben und beschädigt hatten. Die beiden noch erhaltenen Schwellsteine wurden deswegen ausgebaut, gefestigt und am ursprünglichen Standort wieder eingemauert⁵⁷.

⁵⁷ Die Reparatur und Festigung der westlichen, in über 20 kleinere und grössere Fragmente zerbrochenen Türschwelle erfolgte mit einem 2-Komponenten Epoxydharz-Kleber (Siko Dur 3l). Um den durch die «Humusierung» des Kalkmörtels und die Reinigung entstandenen Substanzerlust auf der OK des Fundaments auszugleichen, musste zudem eine 0,1–0,15 m dicke Ausgleichsschicht aus Kalkmörtel und Kalkbruchsteinen eingebracht werden.

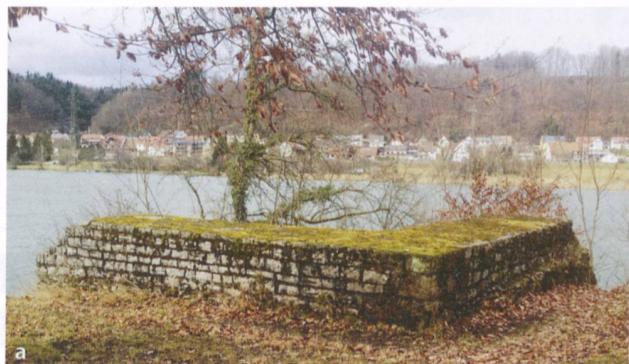
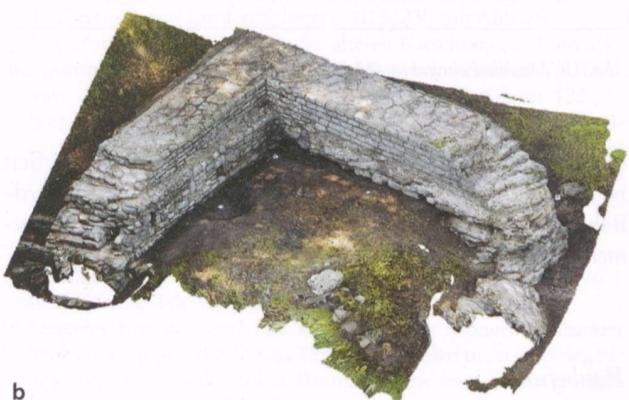
Das heutige Erscheinungsbild (Abb. 18a) wird massgeblich von den 1950 durchgeföhrten Restaurierungsarbeiten geprägt. Hauptziel der Bauuntersuchung war deswegen nicht nur eine Aufnahme der Bausubstanz, sondern auch die Rekonstruktion der seinerzeit nicht dokumentierten Restaurierungsarbeiten. Ersteres ergab, dass sich die beiden in Richtung Fahrgraben abgekippten Teile der Westmauer, die von K. Stehlin dokumentiert wurden, nach wie vor dort befinden. Die Ost- und die Westmauer präsentieren sich – abgesehen von kleineren Rissen auf der Mauerkrone und Schäden an den Mauerabbrüchen und am grösseren Teil der abgerutschten Westmauer – in

Abb. 18: Möhlin-Fahrgraben (Mol.014.3). a) Zustand des Wachturms im Februar 2014 (Blick nach Norden); b) mittels «Structure from Motion» (SfM) generierte 3D-Ansicht des gereinigten Mauerwerks (Blick nach Süden).

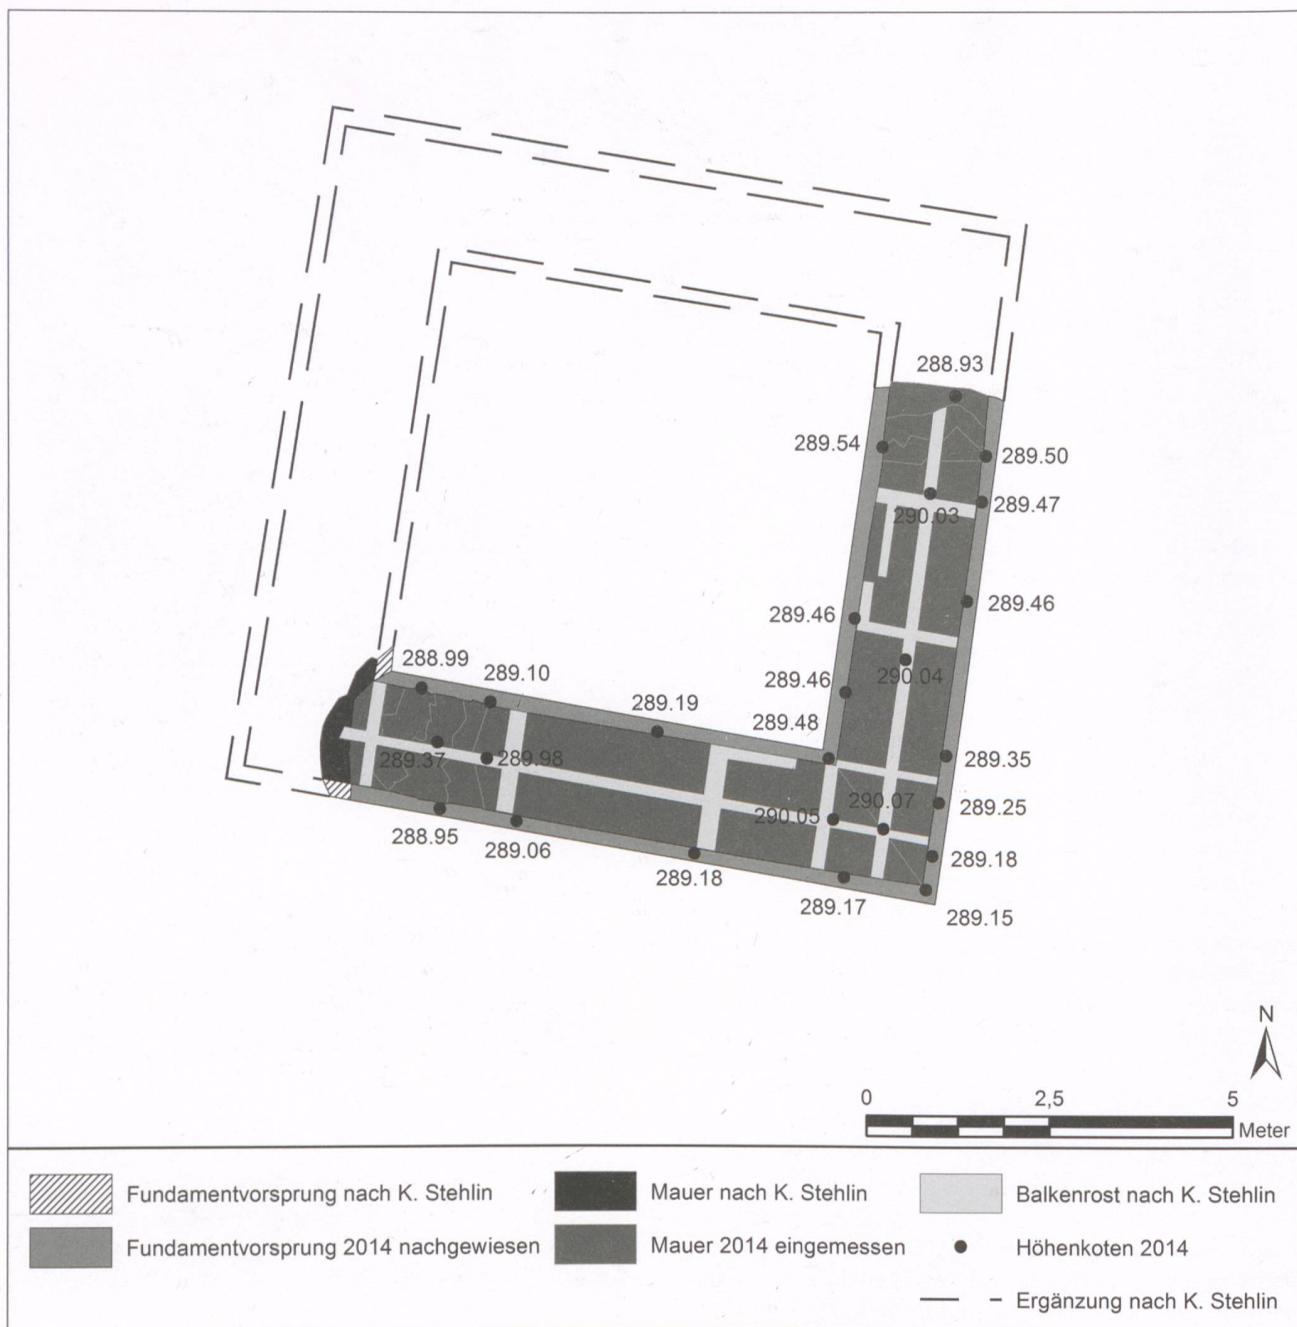
Abb. 19: Möhlin-Fahrgaben (Mol.014.3). Im Rahmen der Sanierungsarbeiten neu vermessener und schematisch ergänzter Grundrissplan von K. Stehlin.

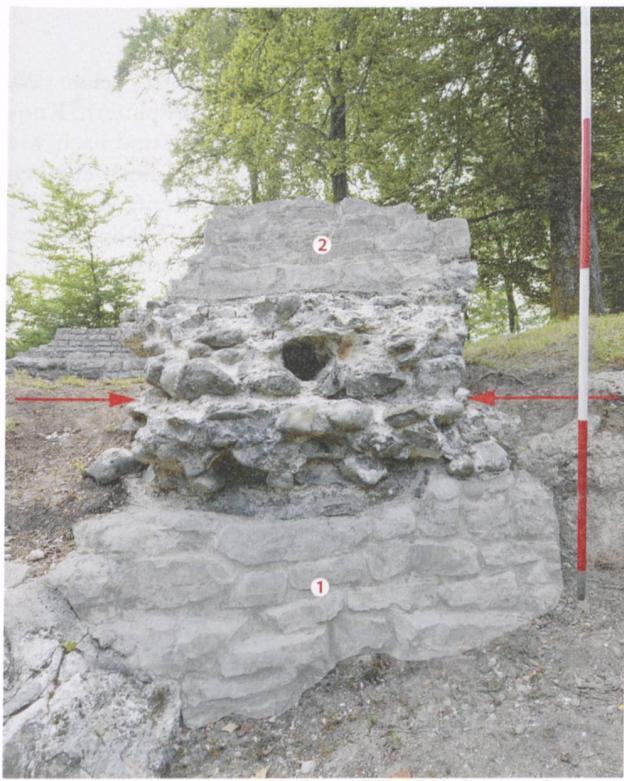
Abb. 22: Möhlin-Fahrgraben (Mol.014.3). Die Abbruchkante der Südmauer (Blick nach Osten). Im antiken opus caementitium sind die Negative der mittleren und obersten Lage der Holzarmierung zu erkennen. Die mit Pfeilen gekennzeichnete Fuge im antiken Gussmauerwerk deutet darauf hin, dass zwischen dem Einbringen des unteren und oberen Teils des Fundaments einige Zeit verstrichen ist. Die grau eingefärbten Mauerpartien kennzeichnen die moderne Unterfangungsmauer (1) bzw. moderne Ergänzungen (2).

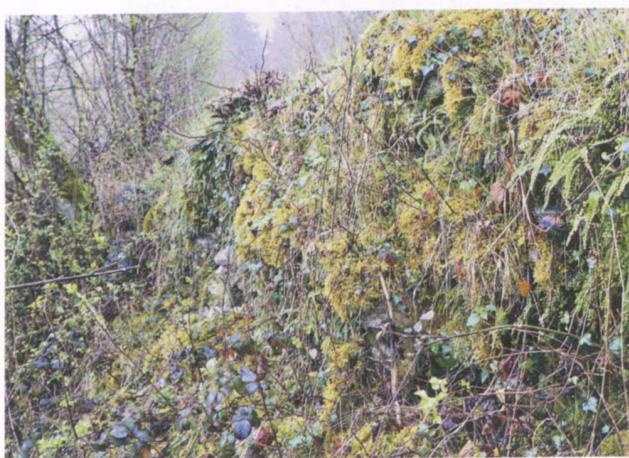
Abb. 23: Möhlin-Untere Wehren (Mol. 014.4). Zustand der Südmauer des Wachturms vor Beginn der Konservierungsarbeiten. Blick nach Osten.

Nach der Freilegung zeigte sich, dass der von K. Stehlin dokumentierte «Thatbestand» (Abb. 24) nach wie vor zutrifft: Das rund 9 m lange Fundament der Südmauer ist noch auf der ganzen Länge erhalten; ebenso die Reste des aufgehenden Mauerwerks (vgl. Abb. 26a). Nur noch andeutungsweise nachweisen liessen sich hingegen die Ansätze des westlichen bzw. östlichen Eckverbands. Vollständig verschwunden sind der oben erwähnte Überrest der abgestürzten Westmauer¹²⁸ sowie Teile der inneren (rheinseitigen) Mauerschale des Fundaments (vgl. Abb. 26b–c). Letzteres ist auf die Erosion an der steil abfallenden Hangkante bzw. auf Frostspaltungen zurückzuführen. Begünstigt wurde die Zerstörung der rheinseitigen Mauerschale wohl auch durch den Hohlraum, der beim Vermodern des äussersten, parallel zur Flucht des Fundaments verlegten Rundholzes entstanden ist. Risse im Gussmauerwerk (vgl. Abb. 25b und 26c) lassen befürchten, dass ein dauerhafter Erhalt der konservierten Südmauer¹²⁹ wohl nur möglich ist, wenn auch die Uferböschung nachhaltig stabilisiert wird¹³⁰.

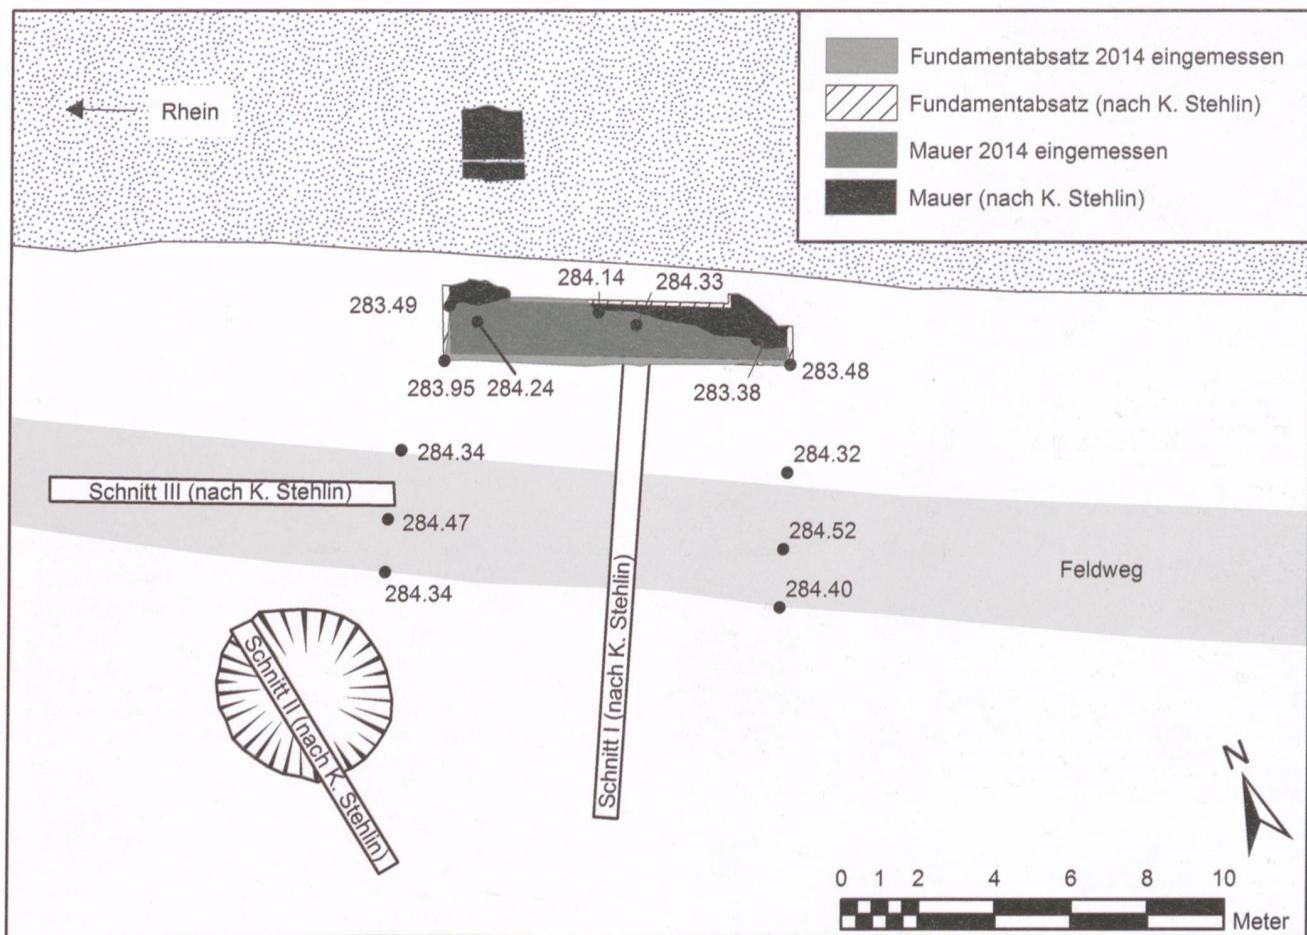
Abb. 24: Möhlin-Untere Wehren (Mol. 014.4). Im Rahmen der Sanierungsarbeiten neu vermessener und schematisch ergänzter Grundrissplan von K. Stehlin.

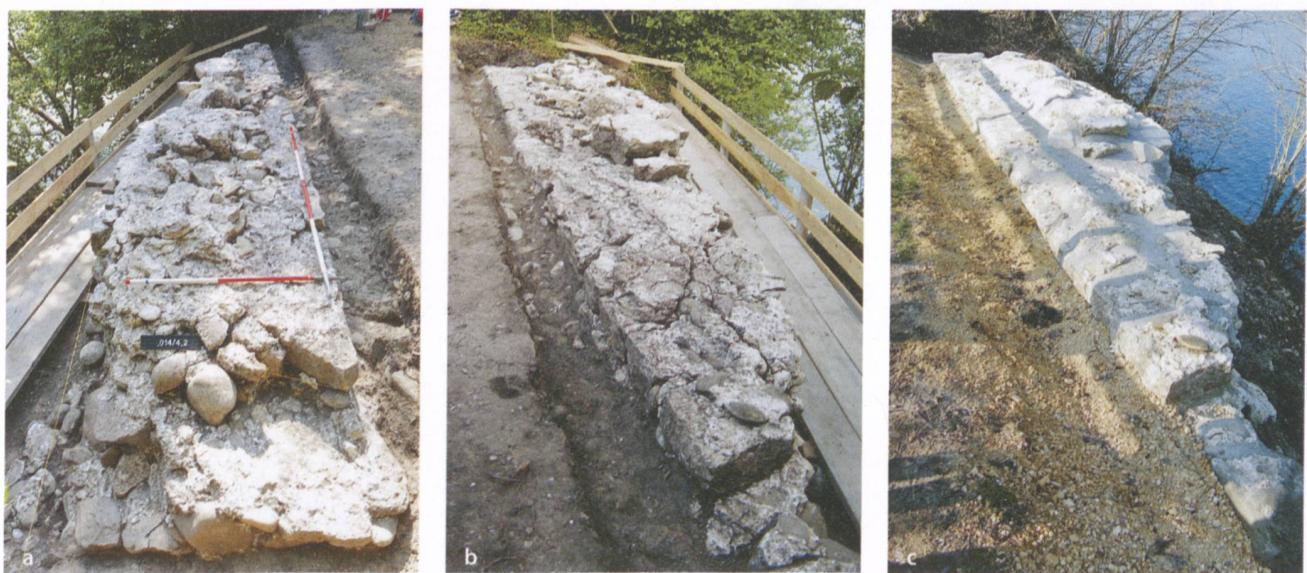
Abb. 25: Möhlin-Untere Wehren (Mol. 014.4). Blick nach Osten (a) bzw. Westen (b) auf die Abbruchkrone der Südmauer des Wachturms sowie Zustand nach Abschluss der Konservierung im Jahr 2014 (c).

Bei der Analyse des Mauerwerks (Abb. 25–26) zeigte sich, dass nicht nur der mit vereinzelten Ziegelsplittern, Knochenfragmenten und Stroh (!) durchsetzte und nach wie vor sehr harte Gussmörtel des Mauerkerns noch erhalten ist (Abb. 26b)¹³¹, sondern auch Teile der inneren Mauerschale des 1,6 m breiten und mindestens 0,7–0,8 m hohen Fundaments (Abb. 26c)¹³² sowie – zumindest partiell – die erste bzw. zweite Steinlage der landseitigen Schale des aufgehenden Mauerwerks (vgl. Abb. 25a–b; 26a). Letztere besteht aus auffällig grossen Bruchsteinen aus Muschelkalk¹³³ und war – wie der Bericht zu den Untersuchungen von 1918/19 nahelegt – ursprünglich verputzt¹³⁴.

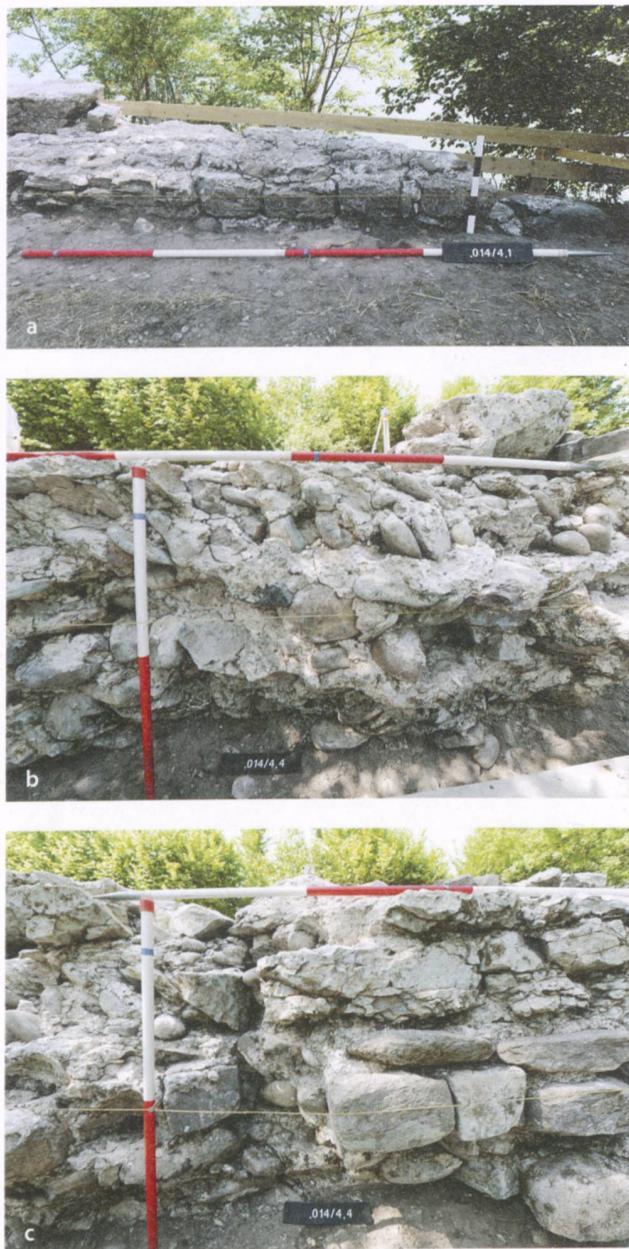
Abb. 26: Möhlin-Untere Wöhren (Mol.014.4). Die Schale der Südmauer, Blick nach Norden (a) bzw. Blick nach Süden an das freiliegende opus caementitium im östlichen Fundamentabschnitt (b) und an die Reste der Mauerschale im westlichen Teil des Fundaments (c).
