**Artikel:** Neue Forschungen zum spätantiken Hochrhein-Limes im Kanton Aargau I : die Wachtürme Koblenz-Kleiner Laufen, Möhlin-Fahrgraben und Möhlin-Untere Wehren

# Neue Forschungen zum spätantiken Hochrhein-Limes im Kanton Aargau I.

## Die Wachtürme Koblenz-Kleiner Laufen, Möhlin-Fahrgraben und Möhlin-Untere Wehren

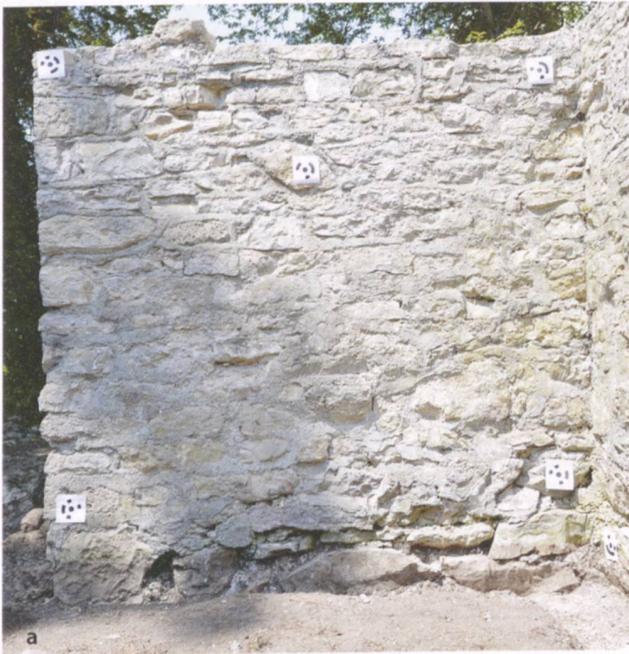
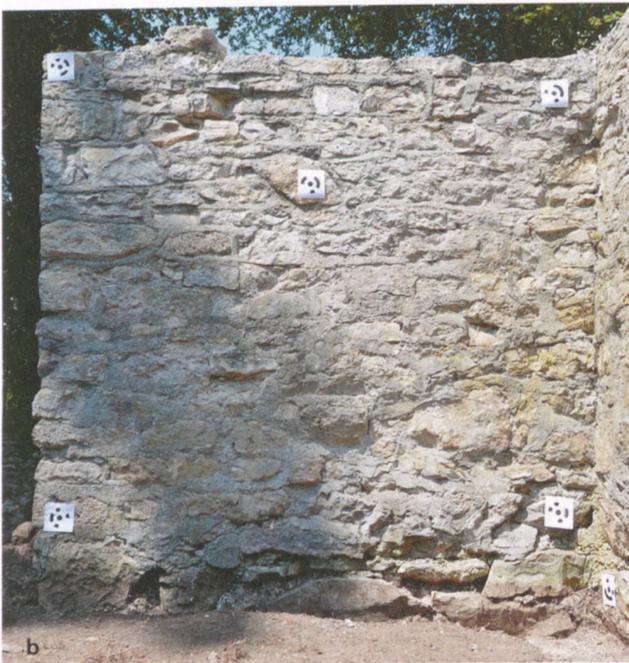
Abb. 3: Koblenz-Kleiner Laufen (Kob.014.1). Nicht entzerrte (a) und fotografisch entzerrte (b) Aufnahme der inneren Mauerschale des Ostabschnitts der Nordmauer. Zustand nach Reinigung.

Im nächsten Schritt werden die Fotos mithilfe der Software Photoplan entzerrt (Abb. 3). Hierzu benötigt man die Koordinaten der Passpunkte sowie die Einzelfotos. Für die Entzerrung werden die Fotos einzeln in die Software importiert und alle darauf sichtbaren Passpunkte mit der entsprechenden Koordinate versehen. Bevor die eigentliche Entzerrung durchgeführt wird, kann das Ergebnis überprüft und gegebenenfalls korrigiert werden. Die massstäblichen Ausdrucke der entzerrten Aufnahmen wurden anschliessend mit einem Deckblatt versehen, auf dem bautechnische Besonderheiten, Schadstellen, frühere Konservierungs- und Restaurierungsarbeiten oder die Ergebnisse der petrografischen Bestimmungen usw. eingetragen werden. Diese Deckblätter können ebenfalls eingescannt und entzerrt werden (vgl. z.B. Abb. 13; 20; 21).

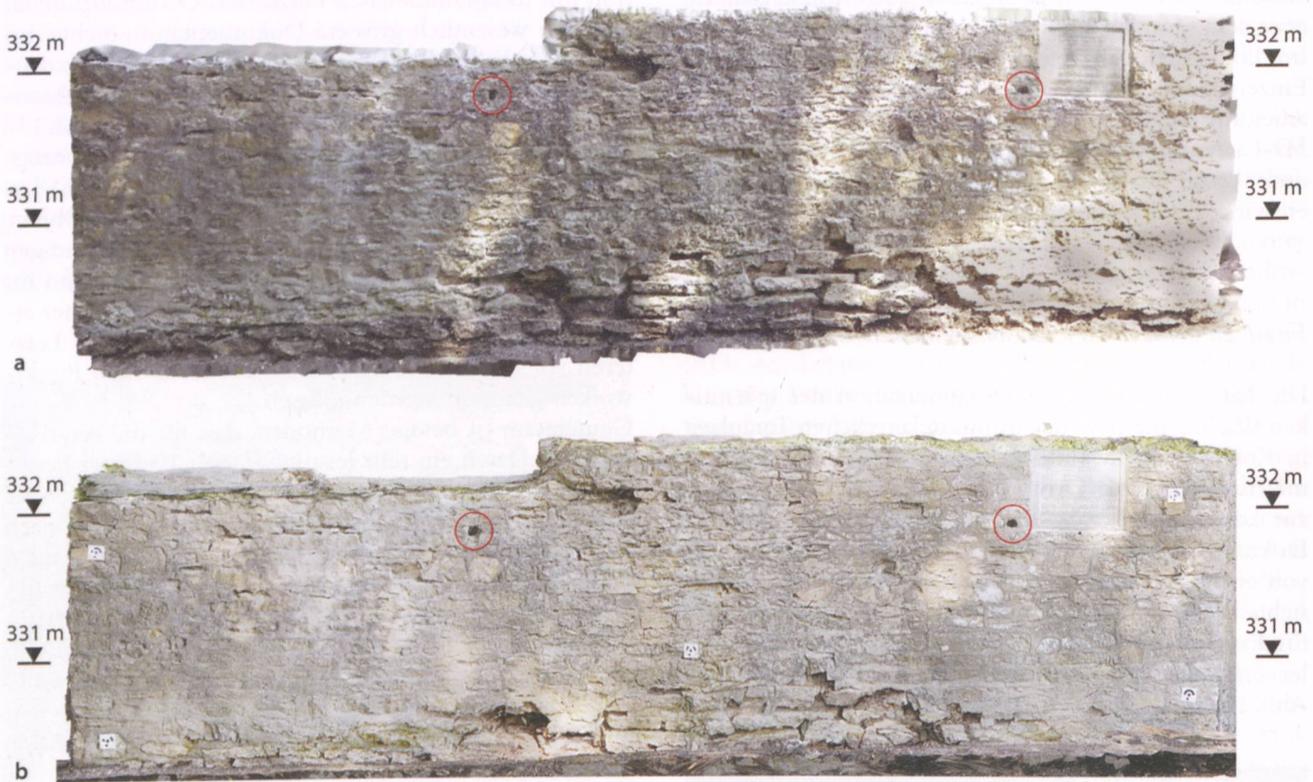
Abb. 5: Koblenz-Kleiner Laufen (Kob.014.1). Ansichten der äusseren Schale der Westmauer des Wachturms. a) Aufnahme mit einem 3D-Laserscanner, b) aus einem 3D-Modell generierte 3D-Ansicht. Zustand nach Reinigung.

Wie Abb. 5 zeigt, liefern die beiden dreidimensionalen Aufnahmeverfahren nahezu identische Ergebnisse: Sowohl auf dem 3D-Scan, als auch auf der 3D-Fotografie sind nicht nur die einzelnen Steine und Fugen zu erkennen, sondern auch kleine Schadstellen sowie Risse in den Steinen. Zusammenfassend lässt sich also festhalten, dass die SfM-Modellierungen eine kosten- und zeitsparende Alternative zum 3D-Laserscanner darstellen.

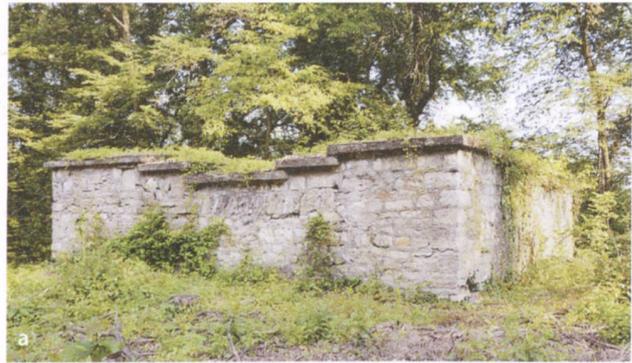
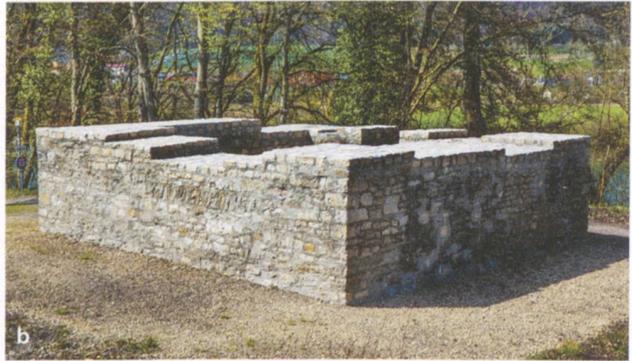
Da seit der Restaurierung (1932/33) keine grösseren Unterhaltsarbeiten durchgeführt worden waren, befand sich das Mauerwerk im Jahr 2014 in einem schlechten Zustand. Die Mauern und die auf der Mauerkrone verlegten Betonplatten waren mit Efeu überwuchert und im Innern hatten Büsche und kleine Bäume Wurzeln geschlagen (Abb. 8a). Das ganze Ausmass der Schäden zeigte sich nach dem Entfernen des Bewuchses und der Betonplatten: Zahlreiche Kalksteine wiesen Risse auf und in der äusseren Schale der Westmauer hatten Frost und Wurzelwerk die Handquader partiell herausgesprengt, sodass das antike Gussmauerwerk frei lag (Abb. 9). Zudem hatten sich die beiden obersten, unter der Betonabdeckung liegenden Steinlagen teilweise vom Mauerkern gelöst.

Abb. 8: Koblenz-Kleiner Laufen (Kob.014.1). Zustand des Wachturms vor (a) bzw. nach Abschluss der Sanierungsarbeiten (b). Blick nach Norden.

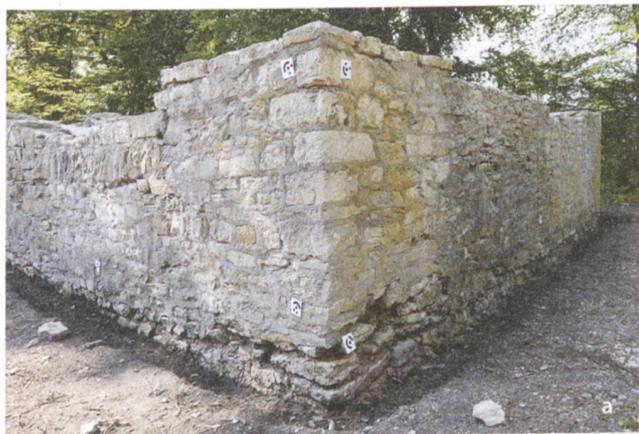
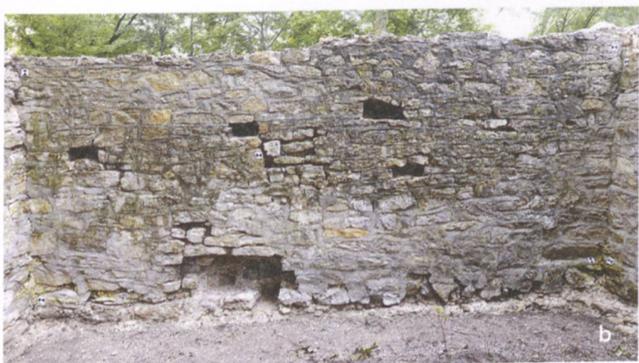
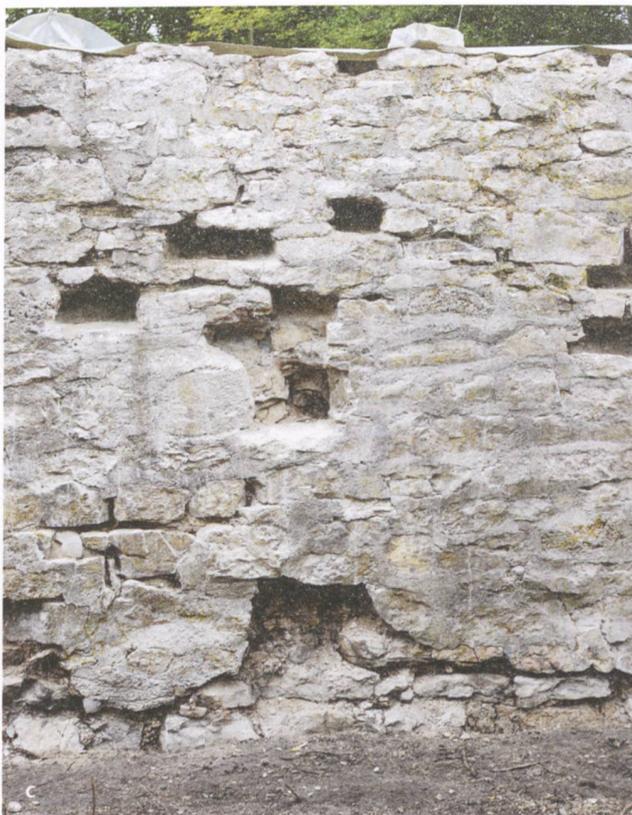
Offensichtlich ist hingegen, dass die damals verwendeten Materialien – v.a. der Portlandzement – zu Schäden an der antiken und restaurierten Bausubstanz geführt haben (vgl. Abb. 9)<sup>7</sup>.

Abb. 9: Koblenz-Kleiner Lauf (Kob.014.1). Zustand der Mauern nach der Reinigung des Mauerwerks und Entfernung der Schadstellen an der Südstecke (a), an der inneren Mauerschale der Ostmauer (b) und an der äusseren Mauerschale der Ostmauer (c).

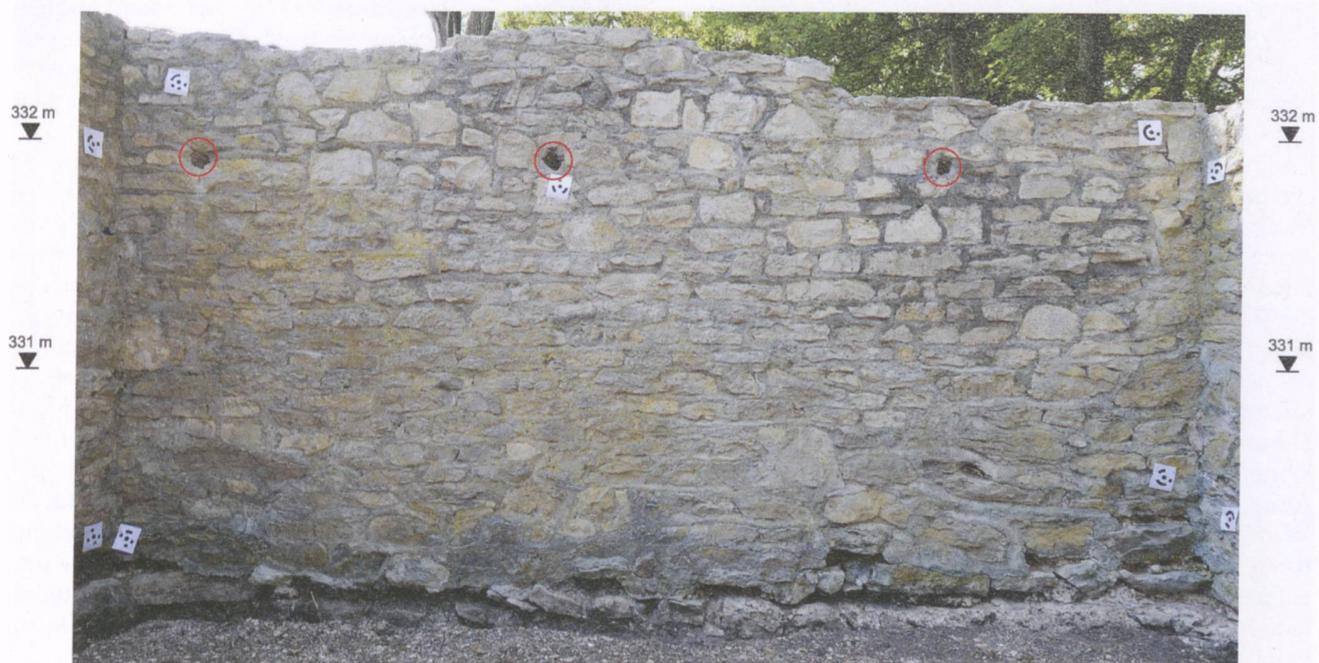
Abb. 11: Koblenz-Kleiner Lauf (Kob.014.1). Fotogrammetrisch entzerrte Ansicht der inneren Schale der Westmauer mit den (nach der Sanierung nicht mehr sichtbaren) Gerüstebellöchern. Zustand nach Reinigung.

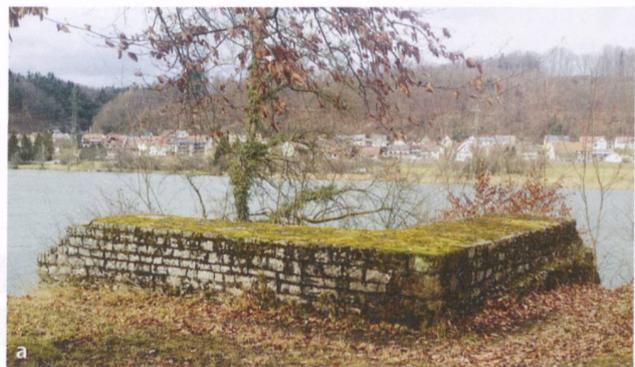
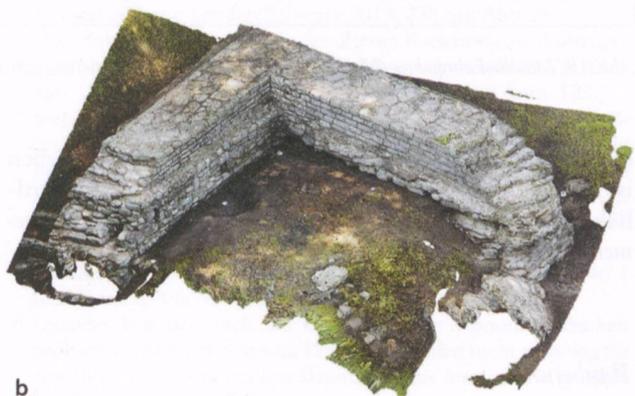
Das heutige Erscheinungsbild (Abb. 18a) wird massgeblich von den 1950 durchgeführten Restaurierungsarbeiten geprägt. Hauptziel der Bauuntersuchung war deswegen nicht nur eine Aufnahme der Bausubstanz, sondern auch die Rekonstruktion der seinerzeit nicht dokumentierten Restaurierungsarbeiten. Ersteres ergab, dass sich die beiden in Richtung Fahrgraben abgekippten Teile der Westmauer, die von K. Stehlin dokumentiert wurden, nach wie vor dort befinden. Die Ost- und die Westmauer präsentieren sich – abgesehen von kleineren Rissen auf der Mauerkrone und Schäden an den Mauerabbrüchen und am grösseren Teil der abgerutschten Westmauer – in

Abb. 18: Möhlin-Fahrgraben (Mol.014.3). a) Zustand des Wachturms im Februar 2014 (Blick nach Norden); b) mittels «Structure from Motion» (SfM) generierte 3D-Ansicht des gereinigten Mauerwerks (Blick nach Süden).

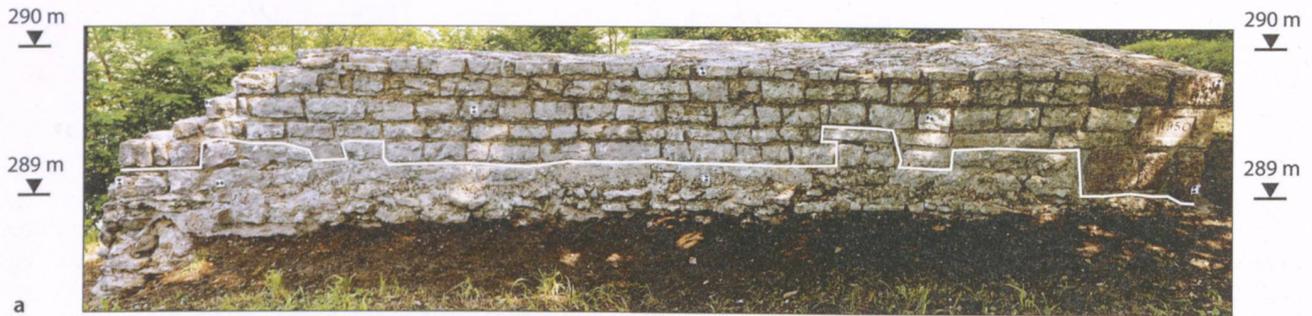
Abb. 20: Möhlin-Fahrgraben (Mol.014.3). Fotogrammetrisch entzerrte Aussenansichten der Süd- (a) und der Ostmauer (b). Die weisse Linie entspricht dem Verlauf der Eternitplatten, mit denen im Jahr 1950 die Trennung zwischen antikem und restauriertem Mauerwerk gekennzeichnet wurde.

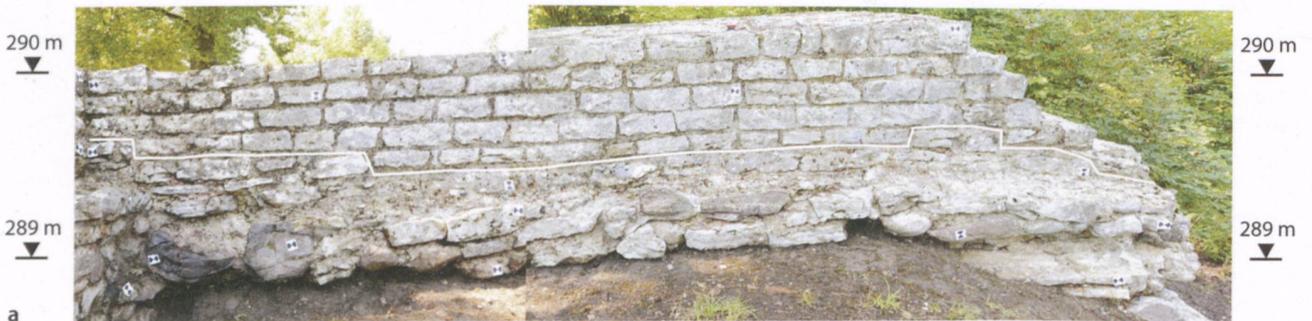
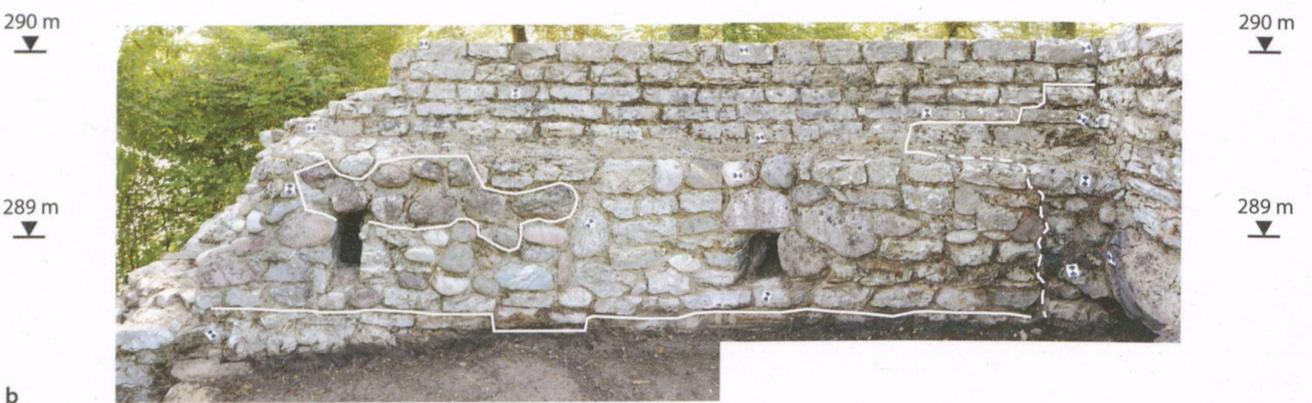
einem sehr guten Zustand<sup>102</sup>. Besonders hervorzuheben ist das an der Innenseite der Südmauer sowie am nördlichen und westlichen Mauerabbruch sichtbare *opus caementitium* (vgl. Abb. 21a; 22).

Abb. 21: Möhlin-Fahrgraben (Mol.014.3). Fotogrammetrisch entzerrte Innenansichten der Süd- (a) und der Ostmauer (b). Die weisse Linie entspricht dem Verlauf der Eternitplatten, mit denen die Trennung zwischen antikem und restauriertem Mauerwerk gekennzeichnet wurde. Im Nordteil der Ostmauer umschliessen die Eternitplatten Teile des antiken Fundamentabsatzes, der 1950 unterfangen wurde. Die unterbrochene Linie im Süden markiert eine bei späteren Reparaturen (1972?) entstandene Fuge.

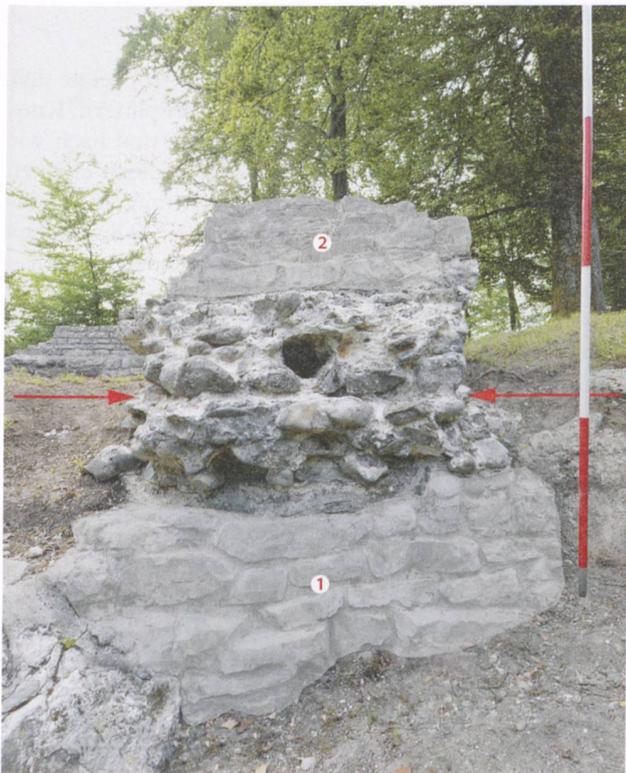
Abb. 22: Möhlin-Fahrgraben (Mol.014.3). Die Abbruchkante der Südmauer (Blick nach Osten). Im antiken opus caementitium sind die Negative der mittleren und obersten Lage der Holzarmierung zu erkennen. Die mit Pfeilen gekennzeichnete Fuge im antiken Gussmauerwerk deutet darauf hin, dass zwischen dem Einbringen des unteren und oberen Teils des Fundaments einige Zeit verstrichen ist. Die grau eingefärbten Mauerpartien kennzeichnen die moderne Unterfangungsmauer (1) bzw. moderne Ergänzungen (2).

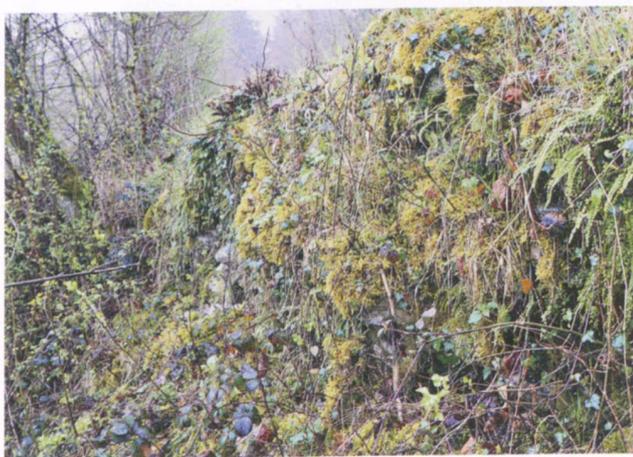
Abb. 23: Möhlin-Untere Wehren (Mol.014.4). Zustand der Südmauer des Wachturms vor Beginn der Konservierungsarbeiten. Blick nach Osten.

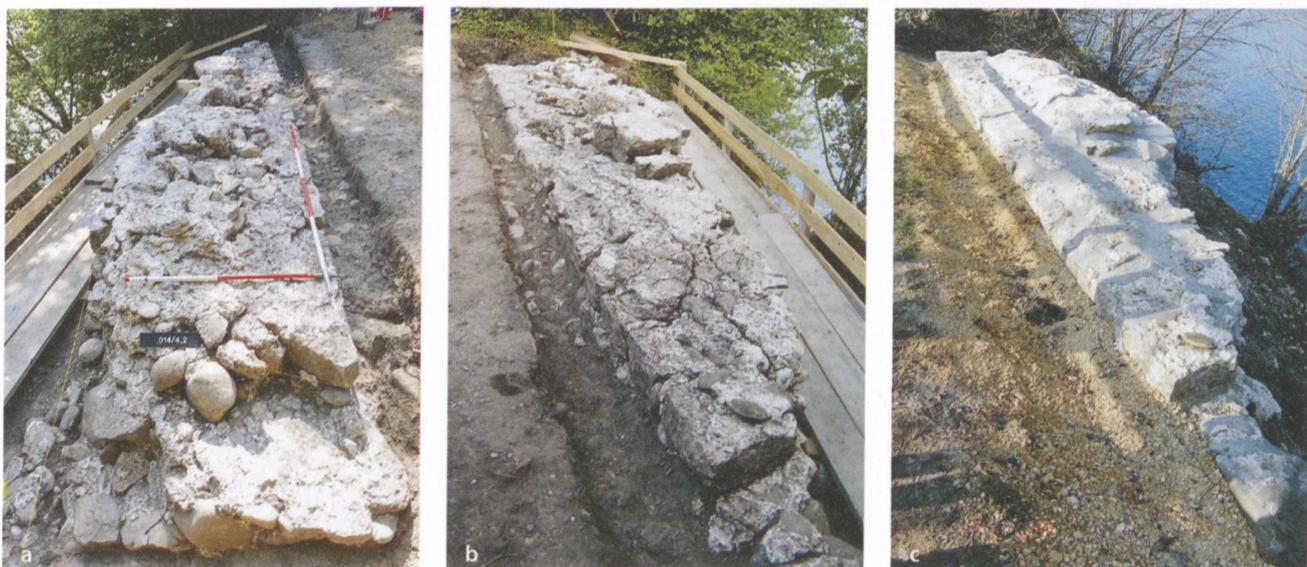
Bei der Analyse des Mauerwerks (Abb. 25–26) zeigte sich, dass nicht nur der mit vereinzelt Ziegelsplittern, Knochenfragmenten und Stroh (!) durchsetzte und nach wie vor sehr harte Gussmörtel des Mauerwerks noch erhalten ist (Abb. 26b)<sup>131</sup>, sondern auch Teile der inneren Mauerschale des 1,6 m breiten und mindestens 0,7–0,8 m hohen Fundaments (Abb. 26c)<sup>132</sup> sowie – zumindest partiell – die erste bzw. zweite Steinlage der landseitigen Schale des aufgehenden Mauerwerks (vgl. Abb. 25a–b; 26a). Letztere besteht aus auffällig grossen Bruchsteinen aus Muschelkalk<sup>133</sup> und war – wie der Bericht zu den Untersuchungen von 1918/19 nahelegt – ursprünglich verputzt<sup>134</sup>. Die von der älteren Forschung kontrovers diskutierte Konstruktionsweise der Holzarmierung im Fundament der Südmauer bzw. im heute verschwundenen, 0,5 m langen Teil der Westmauer liess sich nicht überprüfen. Es handelt sich offenbar um dünne, nahe beieinander liegende und jeweils in der Mauerflucht verlegte Rundhölzer. K. Stehlin weist jedenfalls explizit darauf hin, dass das von S. Burkart konstatierte Fehlen einer Holzarmierung nicht zutreffend sei: «Auch wir würden das Vorhandensein dieser Kanäle [i.e. der Hohlräume] wahrscheinlich ebenfalls übersehen haben, wenn wir nicht vorher an anderen

Abb. 25: Möhlin-Untere Wehren (Mol.014.4). Blick nach Osten (a) bzw. Westen (b) auf die Abbruchkrone der Südmauer des Wachturms sowie Zustand nach Abschluss der Konservierung im Jahr 2014 (c).

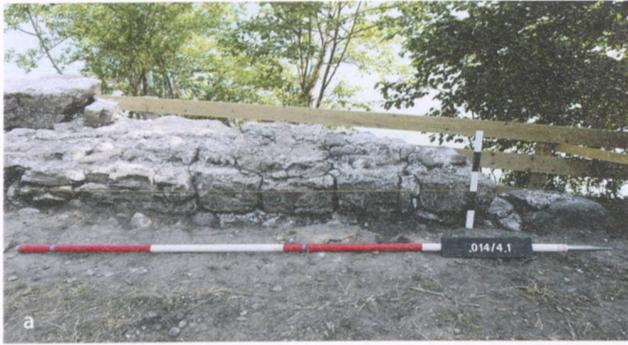
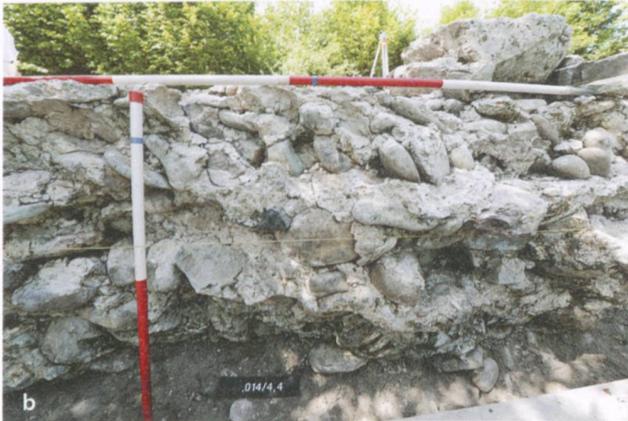
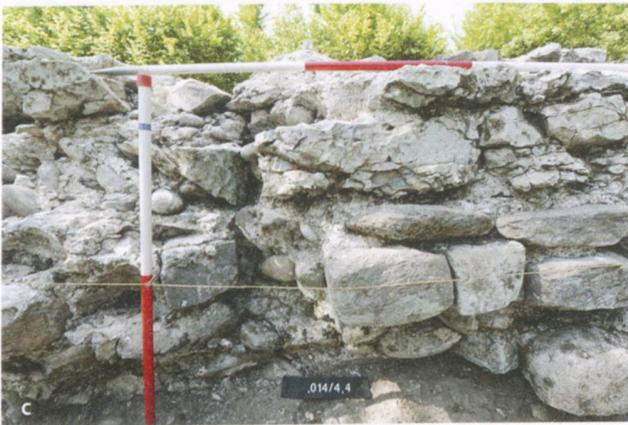
Abb. 26: Möhlin-Untere Wehren (Mol.014.4). Die Schale der Südmauer, Blick nach Norden (a) bzw. Blick nach Süden an das freiliegende opus caementitium im östlichen Fundamentabschnitt (b) und an die Reste der Mauerschale im westlichen Teil des Fundaments (c).
