**Zeitschrift:** Jahresbericht / Gesellschaft Pro Vindonissa

**Herausgeber:** Gesellschaft Pro Vindonissa

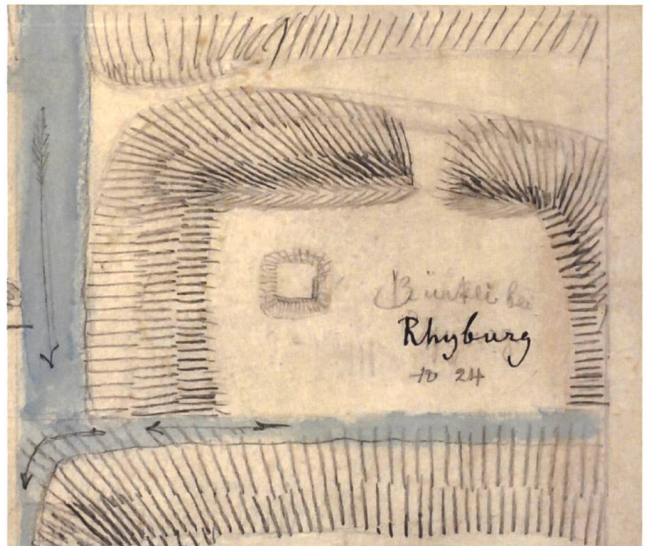
Abb. 9: Möhlin-Riburg/Bürkli. Um 1871 angefertigte Federskizze von F. Keller mit Darstellung der Rhyburg. Gut zu erkennen ist die von ihm beschriebene «Lücke» im Hauptwall sowie der von ihm als Überrest eines spätantiken Wachturms angesprochene Rechteckbau im Südwesten des Hauptplateaus. Links im Bild der Rhein, unten der Möhlinbach.

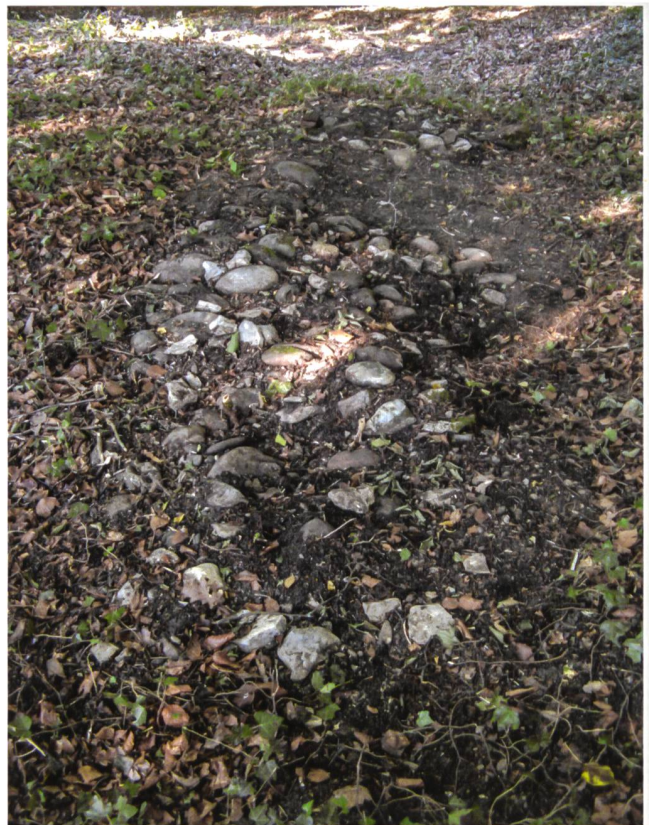
Abb. 17: Möhlin-Riburg/Bürkli (Mol. 014.5). Blick auf die Überreste des vornehmlich aus grossen Kieselwackeln bestehenden Fundaments der Nordmauer des Rechteckbaus im Südosten des Hauptplateaus (zur Lage vgl. Abb. 8). Blick nach Osten.
