**Zeitschrift:** Jahresbericht / Gesellschaft Pro Vindonissa

Herausgeber: Gesellschaft Pro Vindonissa

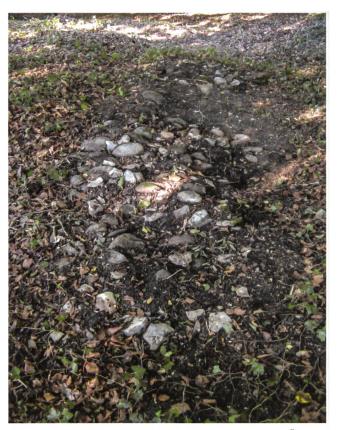
Abb. 17: Möhlin-Riburg/Bürkli (Mol. 014.5). Blick auf die Überreste des vornehmlich aus grossen Kieselwacken bestehenden Fundaments der Nordmauer des Rechteckbaus im Südosten des Hauptplateaus (zur Lage vgl. Abb. 8). Blick nach Osten.

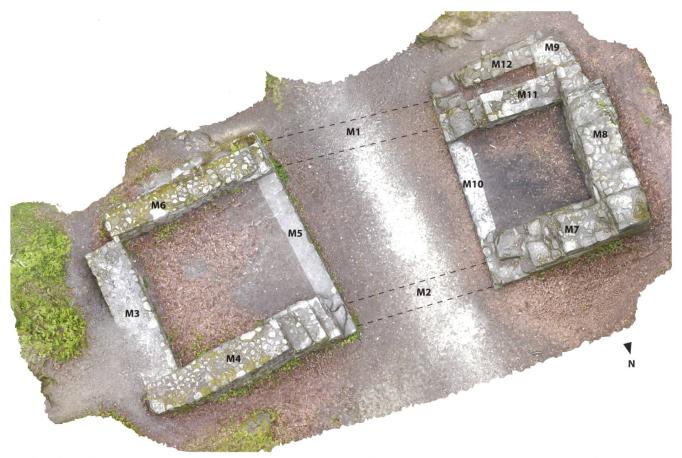
Abb. 21: Möhlin-Riburg/Bürkli (Mol. 014.5). Im Frühjahr 2016 mithilfe einer Drohne erstellte 3D-Aufnahme der Toranlage. Die Zahlen entsprechen den im Text verwendeten Mauernummern. Die im Bereich des Zugangs liegenden Mauern (M1; M2) wurden 1902 entdeckt, aber einige Jahre später «bei einer erneuten Tieferlegung des Forstwegs» zerstört. Die 1902 entdeckte Westmauer des Ostturms (M5) wurde 1941 neu aufgemauert, die Ostmauer des Ostturms (M3) im Jahr 1975 (vgl. Abb. 19, 21). Der halbrunde Mauerklotz (M9) an der Südwestecke des Westturms stellt eine nachträgliche, vom Originalbefund stark abweichende Zutat aus dem Jahr 1975 dar.
