**Artikel:** Bauen über den Bädern : Einblick in die Entwicklung der Hangbebauung von Aquae Helveticae (Baden AG) : Teilauswertung der Grabung Dependance Ochsen (B.009.5)

# Bauen über den Bädern – Einblick in die Entwicklung der Hangbebauung von *Aquae Helveticae* (Baden AG)

## Teilauswertung der Grabung Dependance Ochsens (B.009.5)

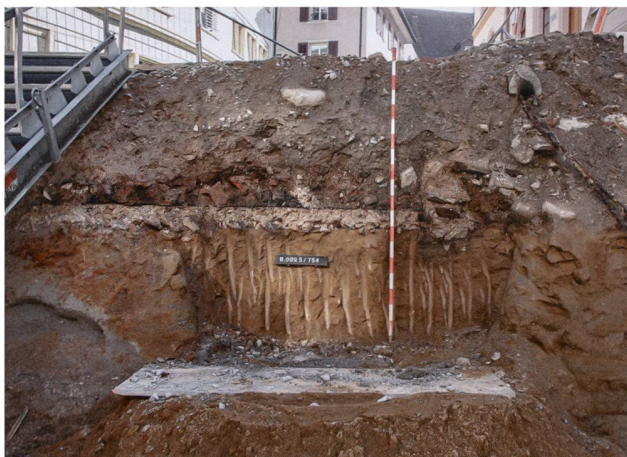
Abb. 6: Baden-Dependance Ochsens 2009–2010 (B.009.5). Profil des Raumes R5 mit Mörtelboden und darüberliegendem Brandschutt. Blickrichtung Nordwesten.

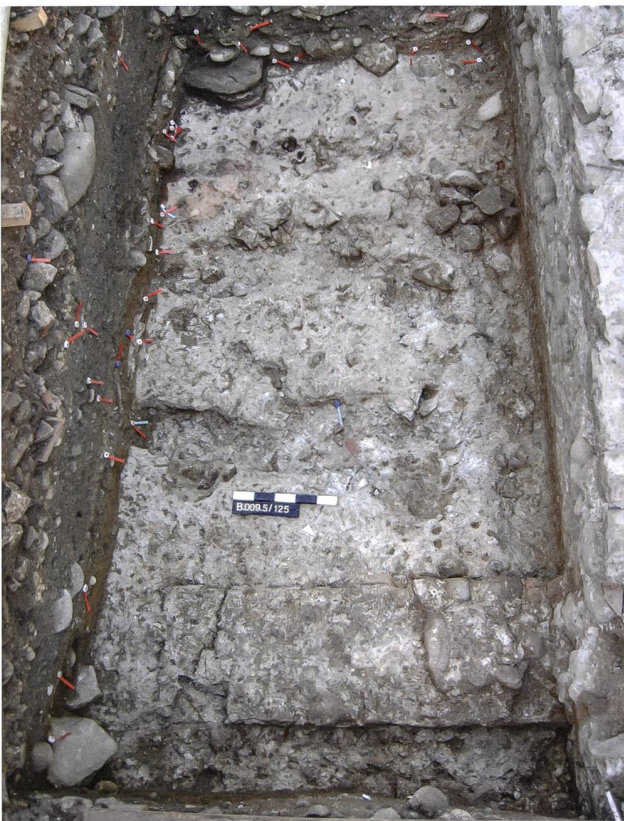
Abb. 8: Baden-Dependance Ochsens 2009–2010 (B.009.5). Reste der abgebrochenen Mauer M2 und Raum R1 mit Mörtelschicht. Ein Steinhaufen aus gesäuberten Flussgeröllen wurde zur Wiederverwendung vorbereitet, aber nicht mehr genutzt. Blickrichtung Südwesten.

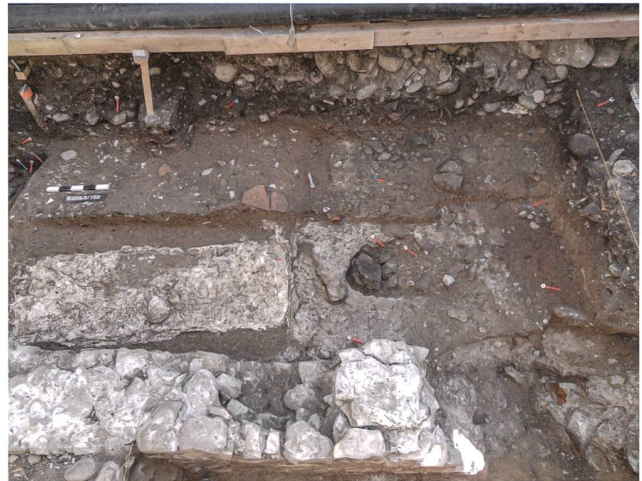
Abb. 9: Baden-Dependance Ochsens 2009–2010 (B.009.5). Eintrocknete Überreste der Kalklöschwanne (links) und Mörtelmischplätze in Raum R2. Blickrichtung Südwesten.

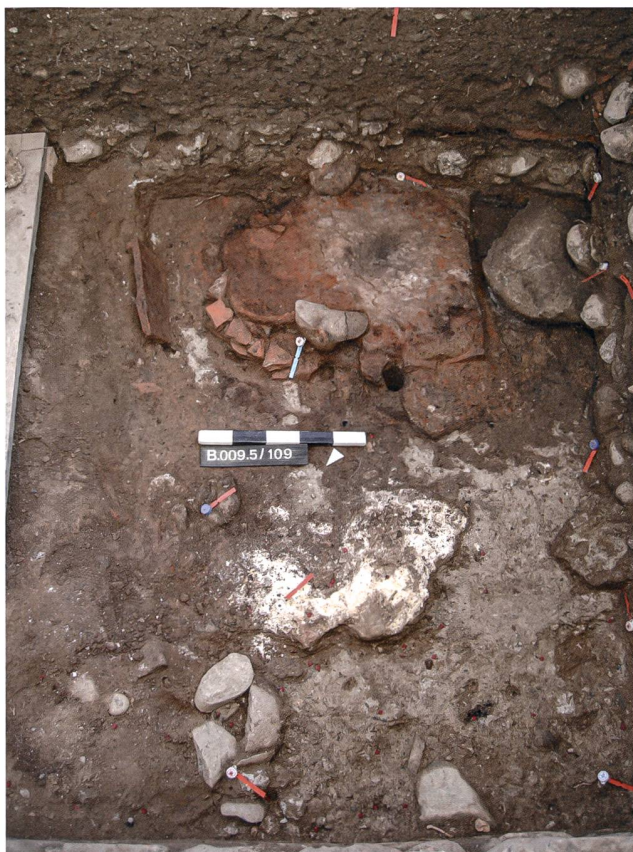
Abb. 10: Baden-Dependance Ochsens 2009–2010 (B.009.5). Feuerstelle Fs4 in Raum R1. Am Rand der Feuerplatte sind die Staketlöcher des Kochgestells erkennbar. Blickrichtung Südosten.

<sup>19</sup> Seitlich der Feuerstelle befinden sich zwei Staketlöcher (Dm. 5 cm), die möglicherweise als Überreste des Gestänges eines Kochgestells anzusprechen sind.

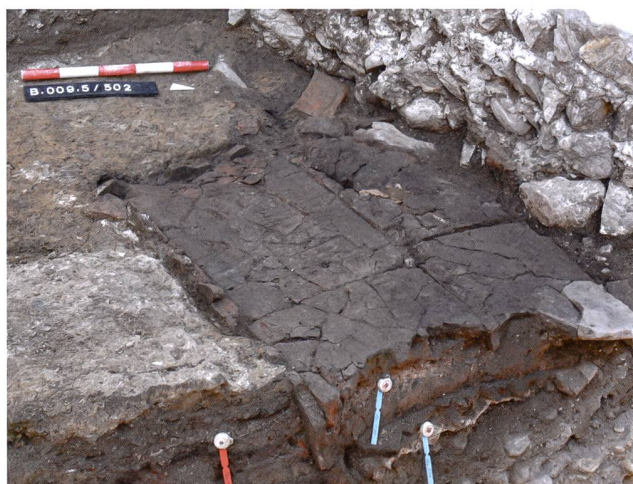
Abb. 11: Baden-Dependance Ochsens 2009–2010 (B.009.5). Schnitt durch die übereinanderliegenden Feuerstellen Fs5 und Fs6 im Lehm Boden von Raum R8. Blickrichtung Westen.

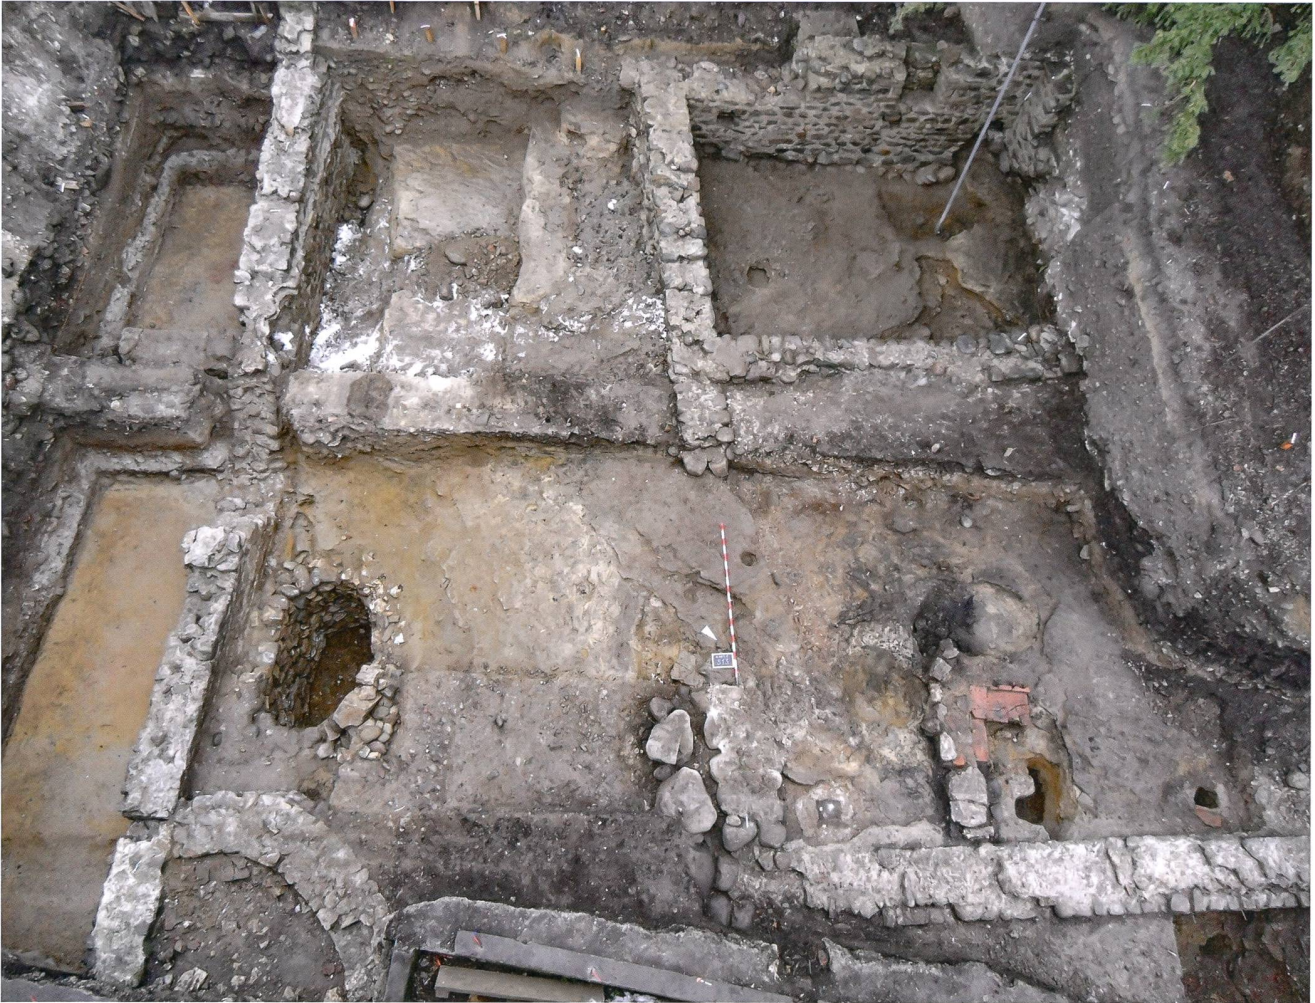
Abb. 12: Baden-Dependance Ochsens 2009–2010 (B.009.5). Gebäudekomplex A (links) und Gebäude C mit den Räumen R9 (hinten) und R10 (vorne) nach Beenden der ersten Grabungskampagne. Blickrichtung Südwesten.

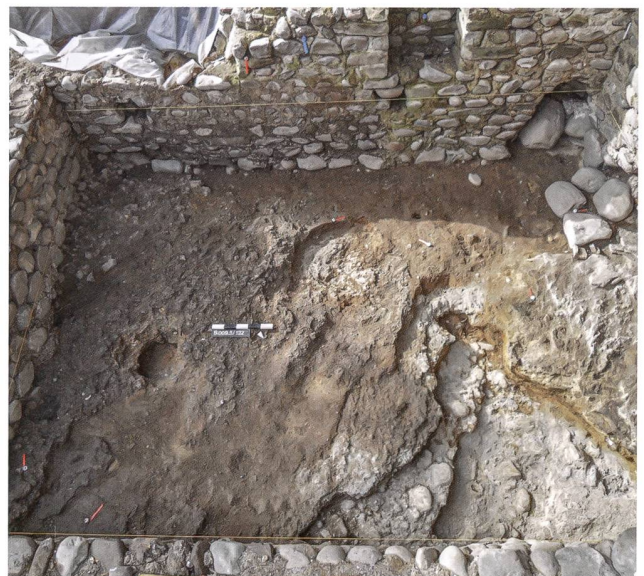
Abb. 13: Baden-Dependance Ochsens 2009–2010 (B.009.5). Mauer M19 mit drei Aussparungen für die Balkenlager. Die rechte Aussparung wurde beim Abbruch ausgerissen. Darüber die Reste der Nischen. Blickrichtung Südwesten.

eingefasst, während die Rückwand aus demselben Flussgeröll wie die restliche Mauer besteht. Eine identische Nische konnte in Mauer M20 nachgewiesen werden (Abb. 13). Die ursprüngliche Höhe sowie die Funktion der Nischen lassen sich nur erahnen. Weder eine Interpretation als zugemauerte Durchgänge noch als Lichtschächte ist wahrscheinlich, da die Rückwände der Nischen im Verbund mit den Mauern errichtet wurden und es sich bei Raum R9 nicht um einen unterirdischen Raum handelt. Möglicherweise waren die Nischen mit Holzeinbauten versehen. Die dekorative Einfassung der Nischen mit grünem Sandstein würde zu dieser Interpretation passen, da weder der Boden noch die Rückwände weitere Zierelemente aufweisen und nur aus zugerichtetem Flussgeröll bestehen. Ein Schrank oder Gestell würde den rohen Boden und die Rückwände der Nische verdecken. Leider fanden sich weder im Befund noch im Fundmaterial Überreste, welche Hinweise auf die Funktion von Holzeinbauten ermöglicht hätten. In Raum R10 mit dem Ausmass  $9 \times 5,5$  m haben sich infolge späterer Umbaumaassnahmen keine Überreste seiner Nutzung während der Steinbauphase SP2 erhalten. Auch die Frage nach den Verbindungen zwischen

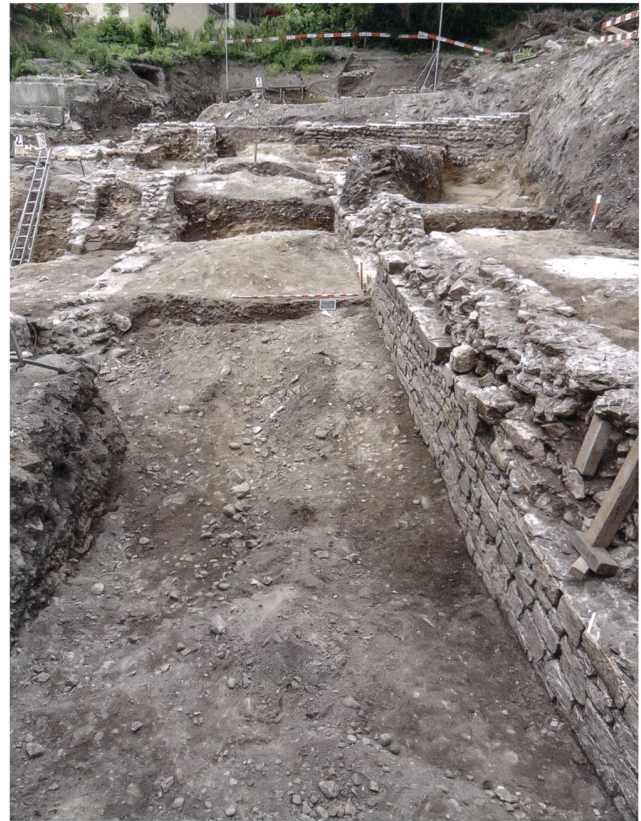
Abb. 15: Baden-Dependance Ochsens 2009–2010 (B.009.5). Strasse S2 zwischen Mauer M25 und M12. Blickrichtung Süden.

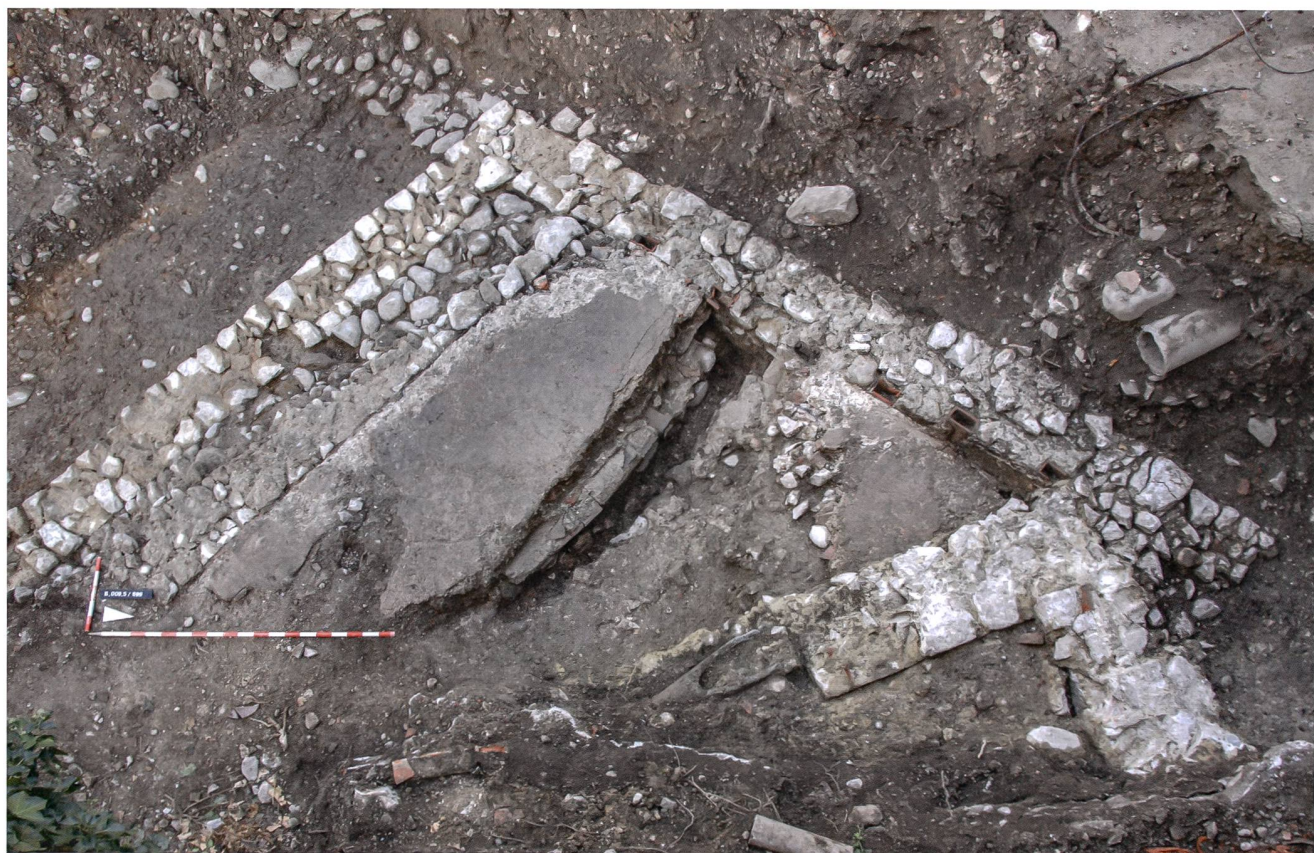
Abb. 19: Baden-Dependance Ochsens 2009–2010 (B.009.5). Kanalheizung in Raum R11. Der T-Förmige Heizkanal wird entlang von Mauer M28 durch eine Ziegel- und Mörtelabdeckung verschlossen. In Mauer M28 sind mindestens sechs tubuli eingelassen. Blickrichtung Westen.

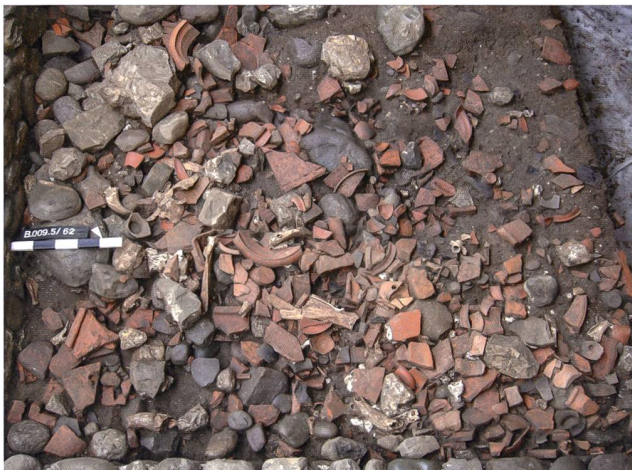
Abb. 20: Baden-Dependance Ochsen 2009–2010 (B.009.5). Scherben-teppich im Raum R9. Blickrichtung Südwesten.

In Gebäude C wurde der Raum R9 (vgl. Abb. 7) aufgegeben und teilweise abgebrochen. Auch hier deutet das Fehlen von Abbruchschutt auf einen Abtransport und eine mögliche Wiederverwertung des Baumaterials hin. Der Holzboden wurde entfernt, wobei die hölzernen Unterzüge aus den Balkenlagern der Mauer M19 gebrochen wurden. Danach wurde auch hier der Innenraum über einen längeren Zeitraum mit Abfällen verfüllt, die sich in zwei Schichten ablagerten. Die ältere dieser beiden Schichten datiert die Auflassung des Raumes in die Zeit zwischen 160 und 190 n. Chr. Die jüngere Abfallschicht besteht aus einem 0,4 m mächtigen Scherben-teppich, der sich vor allem in der Ecke der Mauern M18 und M22 nahe der Strasse abgelagerte (Abb. 20)<sup>31</sup>. Auch hier wurden die Abfälle von der Strasse her entsorgt.

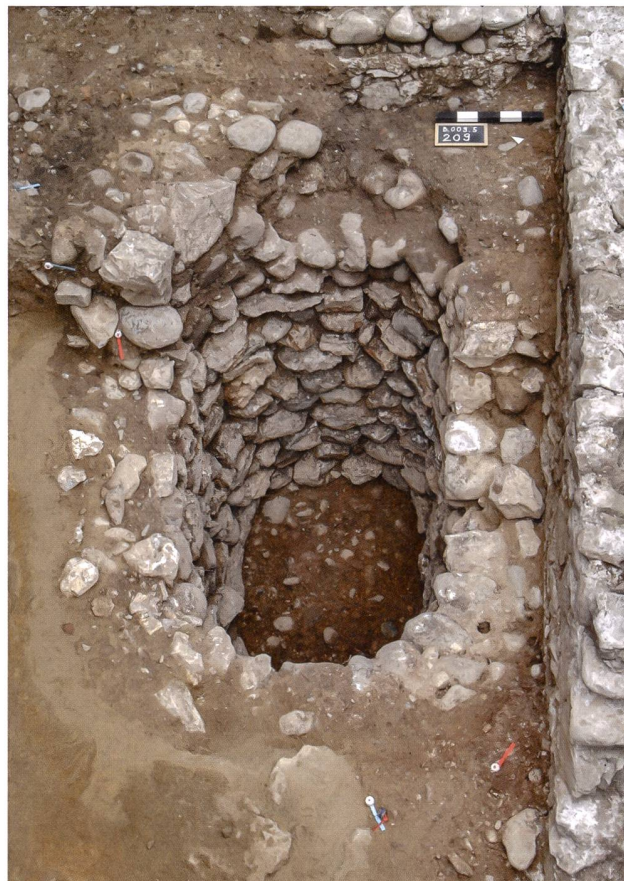
Abb. 21: Baden-Dependance Ochsen 2009–2010 (B.009.5). Der ausgenommene Sickerschacht vor Gebäude B. Blickrichtung Nordosten.

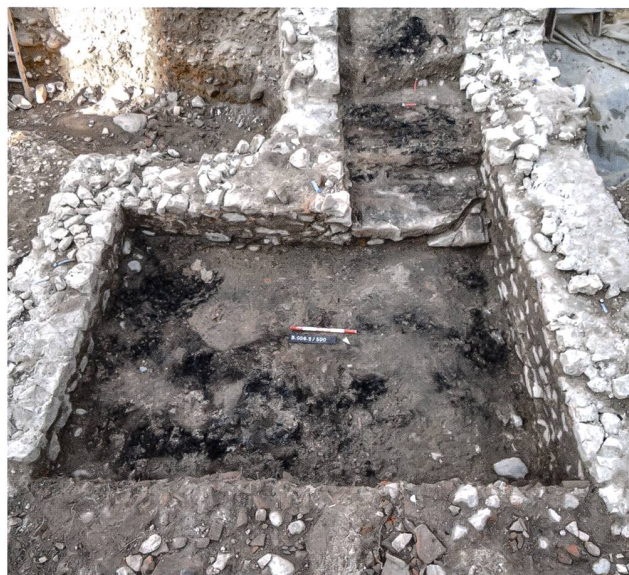
Abb. 25: Baden-Dependance Ochsens 2009–2010 (B.009.5). Verkohlte Unterzüge im Inneren des Kellers. Blickrichtung Südwesten.

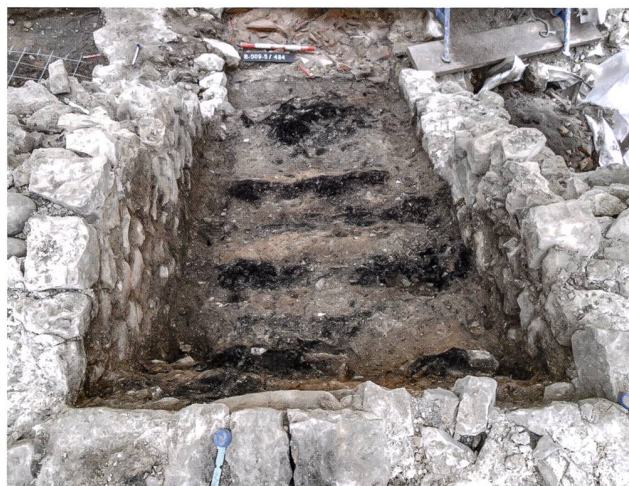
Abb. 26: Baden-Dependance Ochsens 2009–2010 (B.009.5). Kellerhals mit verkohlten Überresten der Treppe. Blickrichtung Nordosten.

<sup>38</sup> Wahrscheinlich handelt es sich um eine Treppe mit Keilstufen. Vergleichsbeispiele solcher Treppen finden sich in *Herculaneum* (Italien). Es ist zu vermuten, dass auch der Keller in August-«Obermühle» mit einer solchen Treppe versehen war, vgl. F. Mielke, Treppen in Herculaneum. *Antike Welt* 8/3, 1977, 45 | F. Hoeck-Bruder, Ein aufschlussreicher römischer Keller in Augusta Raurica (Flur Obermühle). In: R. Ebersbach / A. R. Furger / M. Martin / F. Müller / B. Rütli (Hrsg.), *MILLE FIORI*. Festschrift für Ludwig Berger. Forschungen in August 25 (August 1998) 70.

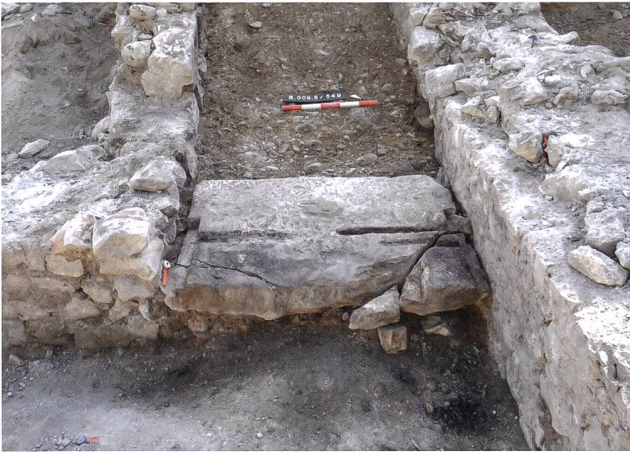
Abb. 27: Baden-Dependance Ochsens 2009–2010 (B.009.5). Türschwelle aus Mägenwiler Muschelkalkstein am Fuss des Kellerhalses. Blickrichtung Südwesten.

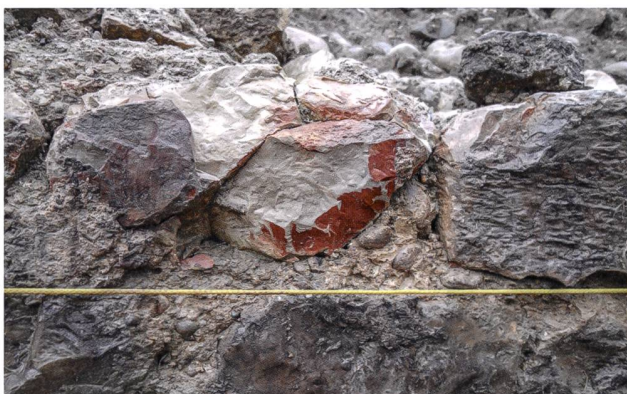
Abb. 29: Baden-Dependance Ochsens 2009–2010 (B.009.5). Durch das Schadfeuer geröteter und abgeplatzter Kalkstein der Mauer M12.
