Bauen über den Bädern – Einblick in die Entwicklung der Hangbebauung von Aquae Helveticae (Baden AG)

Teilauswertung der Grabung Dependance Ochsen (B.009.5)

Erik Martin

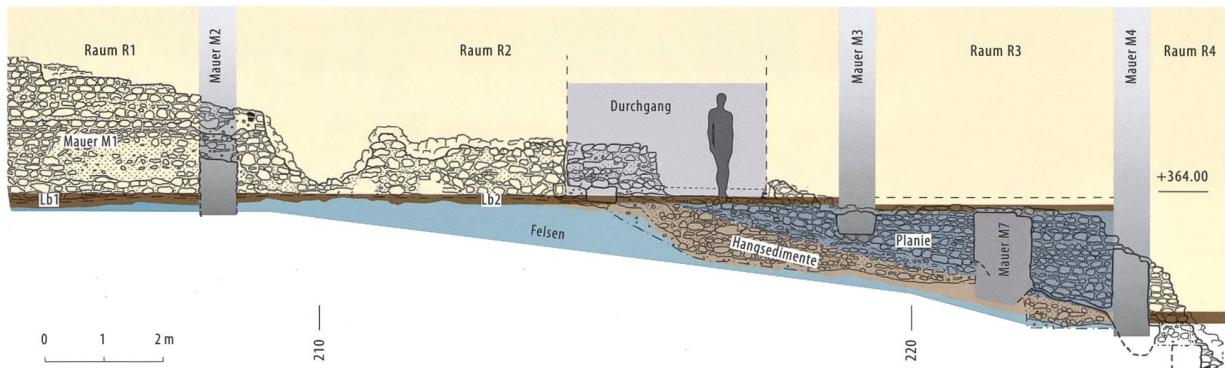
Abb. 5: Baden-Dependance Ochsen 2009–2010 (B.009.5). Aufbau der Terrassierung von Gebäudekomplex A vor Mauer M1. Blickrichtung Nordwesten.

Terrasse wurde eine Planie aus Geröll und Sand an die Mauern M4 und die halbrunde Mauer M7 angeschüttet (vgl. Abb. 5, in Blau). Erst jetzt konnte die Mauer M3 gebaut werden, welche die Räume R2 und R3 trennt.

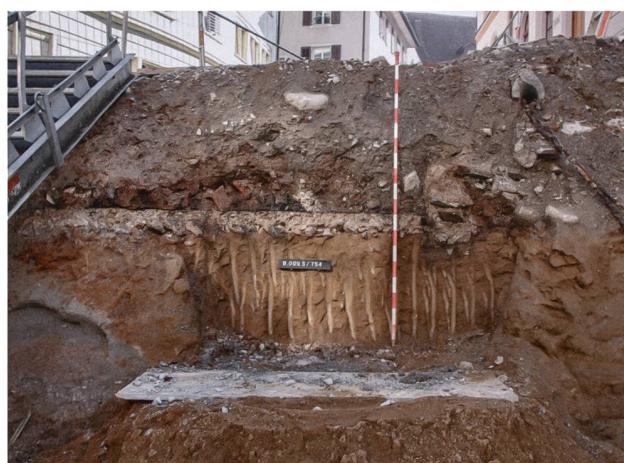
Abb. 6: Baden-Dependance Ochsen 2009–2010 (B.009.5). Profil des Raumes R5 mit Mörtelboden und darüberliegendem Brandschutt. Blickrichtung Nordwesten.

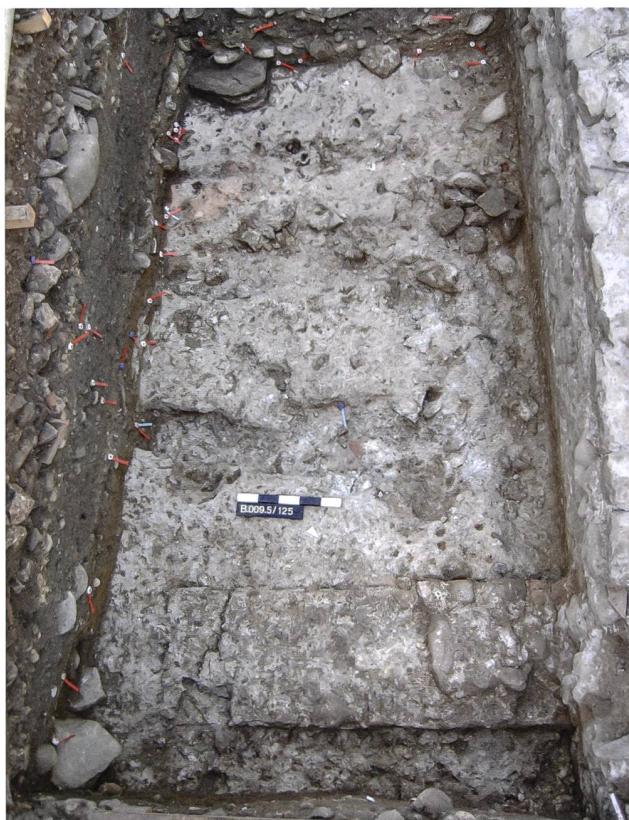
Abb. 8: Baden-Dependance Ochsen 2009–2010 (B.009.5). Reste der abgebrochenen Mauer M2 und Raum R1 mit Mörtelschicht. Ein Steinhaufen aus gesäuberten Flussgerölle wurde zur Wiederverwendung vorbereitet, aber nicht mehr genutzt. Blickrichtung Südwesten.

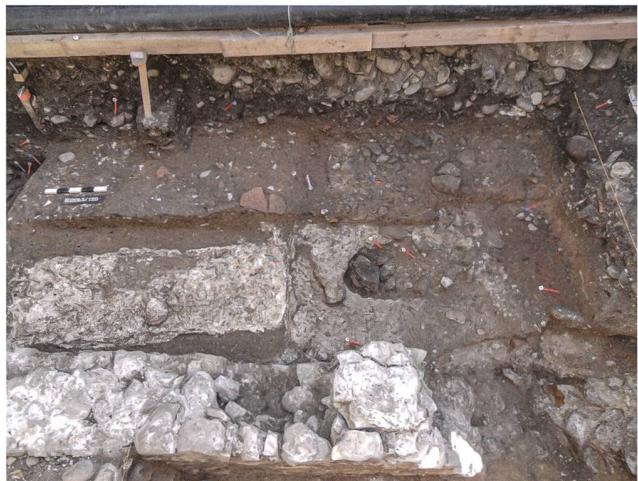
Abb. 9: Baden-Dependance Ochsen 2009–2010 (B.009.5). Eingetrocknete Überreste der Kalklöschwanne (links) und Mörtelmischplätze in Raum R2. Blickrichtung Südwesten.

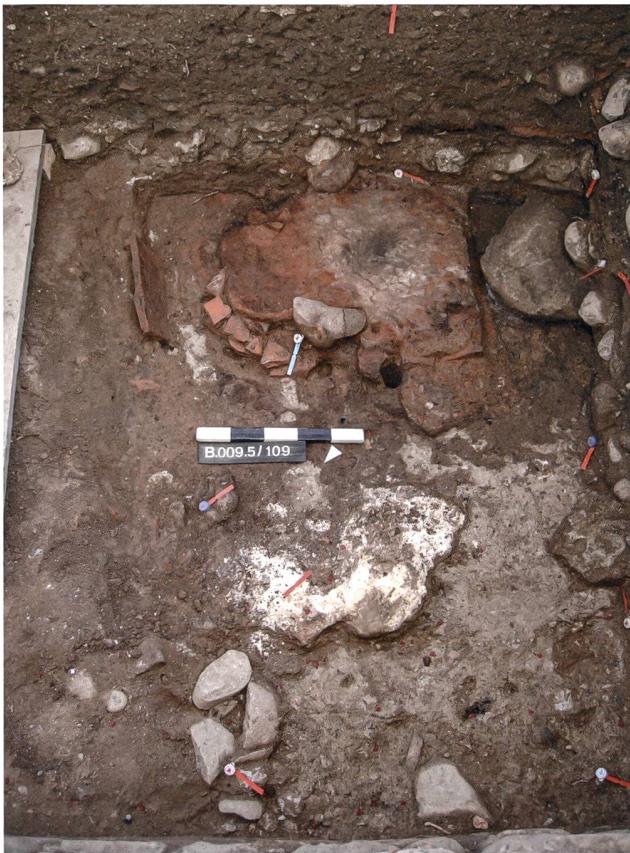
Abb. 10: Baden-Dependance Ochsen 2009–2010 (B.009.5). Feuerstelle Fs4 in Raum R1. Am Rand der Feuerplatte sind die Staketenlöcher des Kochgestells erkennbar. Blickrichtung Südosten.

¹⁹ Seitlich der Feuerstelle befinden sich zwei Staketenlöcher (Dm. 5 cm), die möglicherweise als Überreste des Gestänges eines Kochgestells anzusprechen sind.

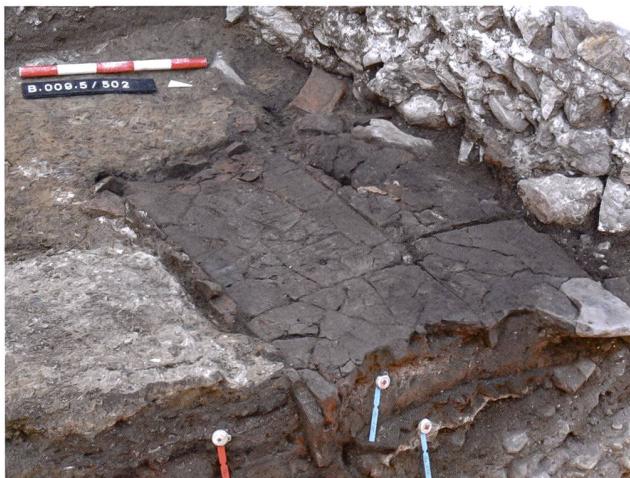
Abb. 11: Baden-Dependance Ochsen 2009–2010 (B.009.5). Schnitt durch die übereinanderliegenden Feuerstellen Fs5 und Fs6 im Lehmboden von Raum R8. Blickrichtung Westen.

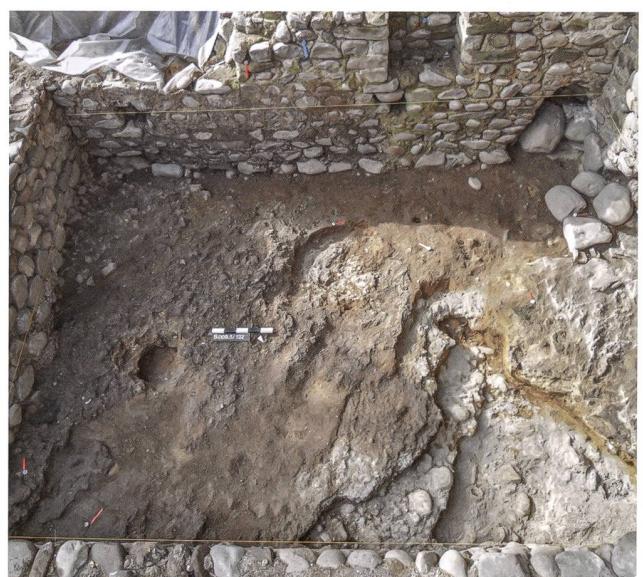
Abb. 13: Baden-Dependance Ochsen 2009–2010 (B.009.5). Mauer M19 mit drei Aussparungen für die Balkenlager. Die rechte Aussparung wurde beim Abbruch ausgerissen. Darüber die Reste der Nischen. Blickrichtung Südwesten.

eingefasst, während die Rückwand aus demselben Flussgeröll wie die restliche Mauer besteht. Eine identische Nische konnte in Mauer M20 nachgewiesen werden (Abb. 13). Die ursprüngliche Höhe sowie die Funktion der Nischen lassen sich nur erahnen. Weder eine Interpretation als zugemauerte Durchgänge noch als Lichtschächte ist wahrscheinlich, da die Rückwände der Nischen im Verbund mit den Mauern errichtet wurden und es sich bei Raum R9 nicht um einen unterirdischen Raum handelt. Möglicherweise waren die Nischen mit Holzeinbauten versehen. Die dekorative Einfassung der Nischen mit grünem Sandstein würde zu dieser Interpretation passen, da weder der Boden noch die Rückwände weitere Zierelemente aufweisen und nur aus zugerichtetem Flussgeröll bestehen. Ein Schrank oder Gestell würde den rohen Boden und die Rückwände der Nische verdecken. Leider fanden sich weder im Befund noch im Fundmaterial Überreste, welche Hinweise auf die Funktion von Holzeinbauten ermöglicht hätten. In Raum R10 mit dem Ausmass $9 \times 5,5$ m haben sich infolge späterer Umbaumaßnahmen keine Überreste seiner Nutzung während der Steinbauphase SP2 erhalten. Auch die Frage nach den Verbindungen zwischen

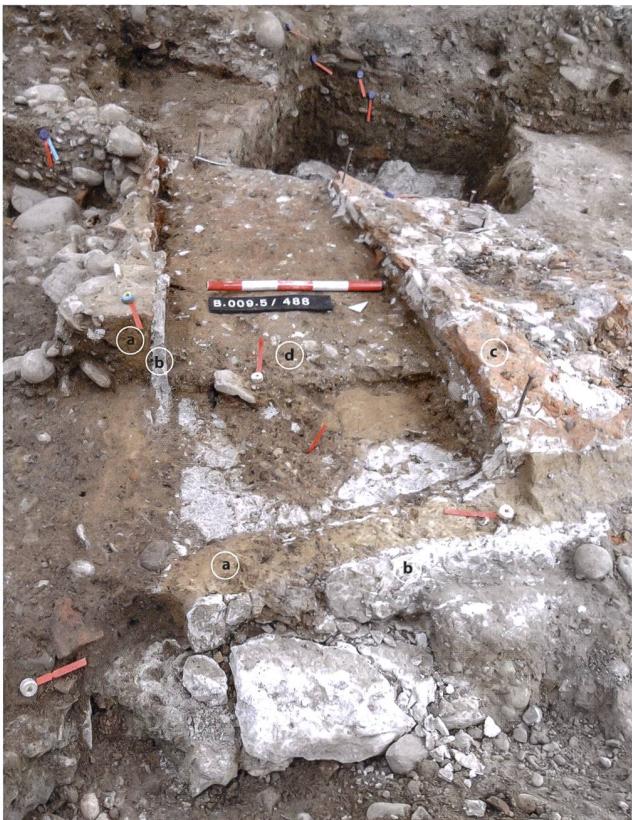
Abb. 14: Baden-Dependance Ochsen 2009–2010 (B.009.5). Fachwerkwand mit Lehmresten (a) und Mörtelverputz (b) auf Mauer M25. Zwischen der Fachwerkwand und den Resten des orange verbrannten Hüttenlehms (c) wurde der Lehmboden des Innenraums (d) freigelegt. Blickrichtung Nordwesten.

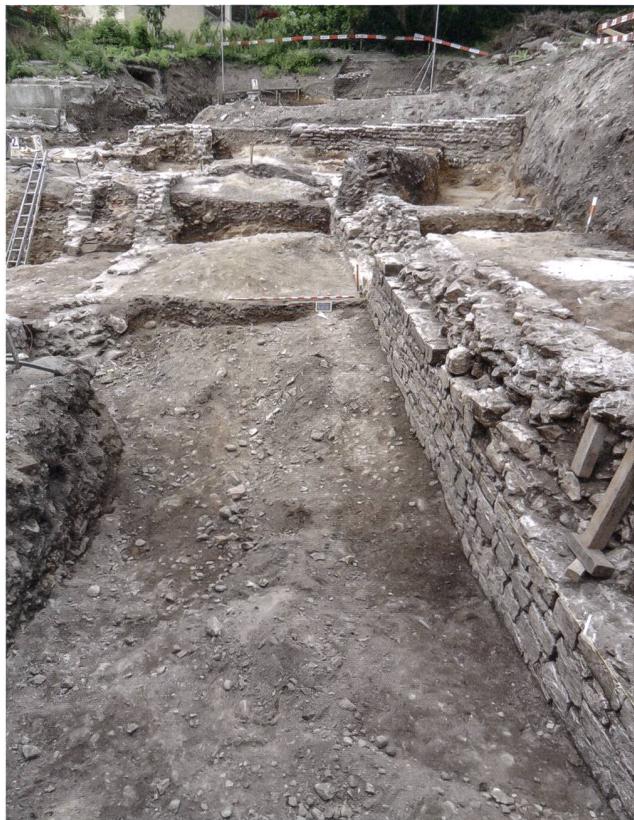
Abb. 15: Baden-Dependance Ochsen 2009–2010 (B.009.5). Strasse S2 zwischen Mauer M25 und M12. Blickrichtung Süden.

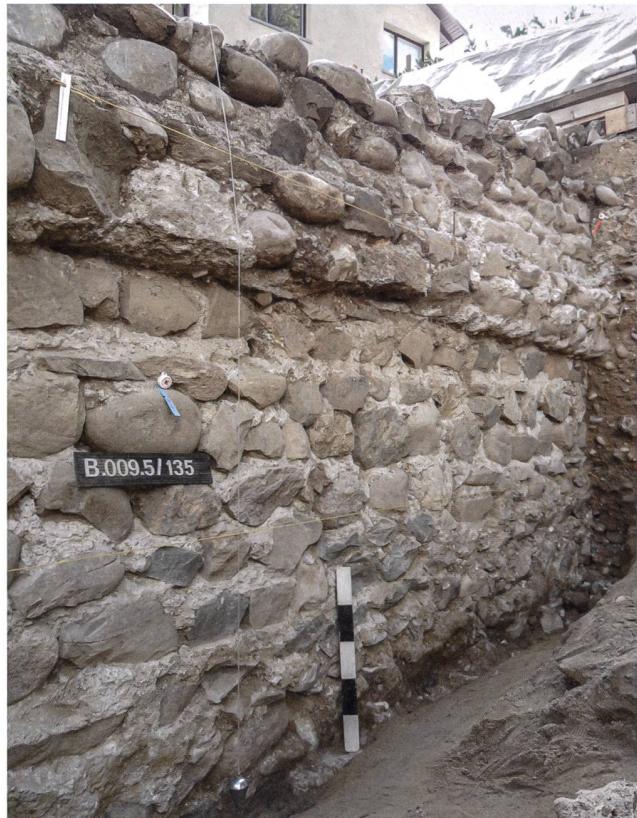
Abb. 16: Baden-Dependance Ochsen 2009–2010 (B.009.5). Ansicht der komplett freigelegten Mauer M1 mit Verbreiterung auf Höhe des Kieskoffers. Blickrichtung Süden.

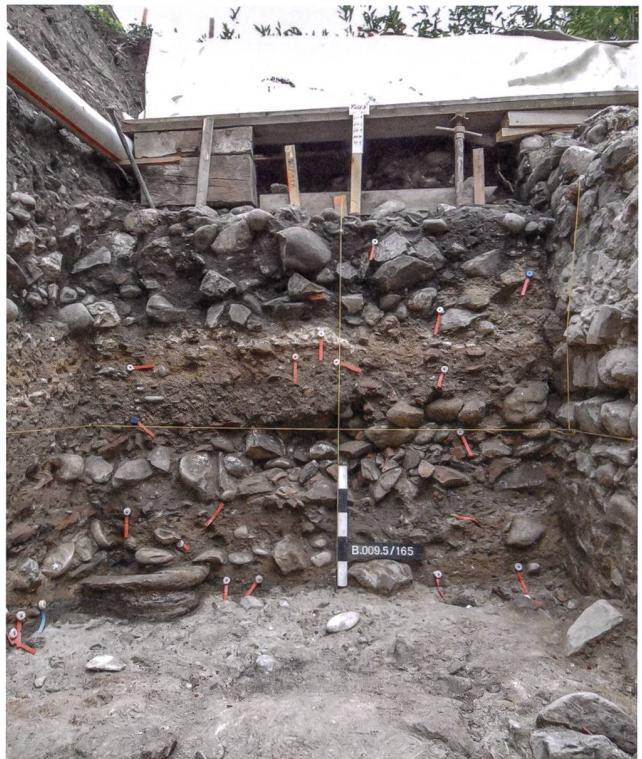
Abb. 18: Baden-Dependance Ochsen 2009–2010 (B.009.5). Südwestprofil von Raum R1 mit Schnitt durch einen Abfall- und Schuttkegel, der an Mauer M1 anliegt. Blickrichtung Südwesten.

In Gebäudekomplex A wurden die Räume R1, R2 und R6 spätestens ab der Mitte des 2. Jh. n. Chr. aufgegeben und das Mauerwerk in diesem Bereich zu einem Großteil abgebrochen²⁵. Ein Teil der Mauer M1 blieb stehen, da sie das Abrutschen der noch immer genutzten Straße verhinderte. Das Fehlen von Abbruchschutt und Versturzschichten lässt darauf schließen, dass die Baustruktur rückgebaut und das Baumaterial zur Wiederverwertung abtransportiert wurde. Das Gebäudeinnere wurde während eines längeren Zeitraums mit Abfall verfüllt, den man direkt von der Straße her über die Mauerreste entsorgte²⁶. Die Bildung von Schutt- und Abfallkegeln entlang der Mauer M1 zeigt, dass dabei ganze Karrenladungen direkt über die Mauer gekippt wurden (Abb. 18).

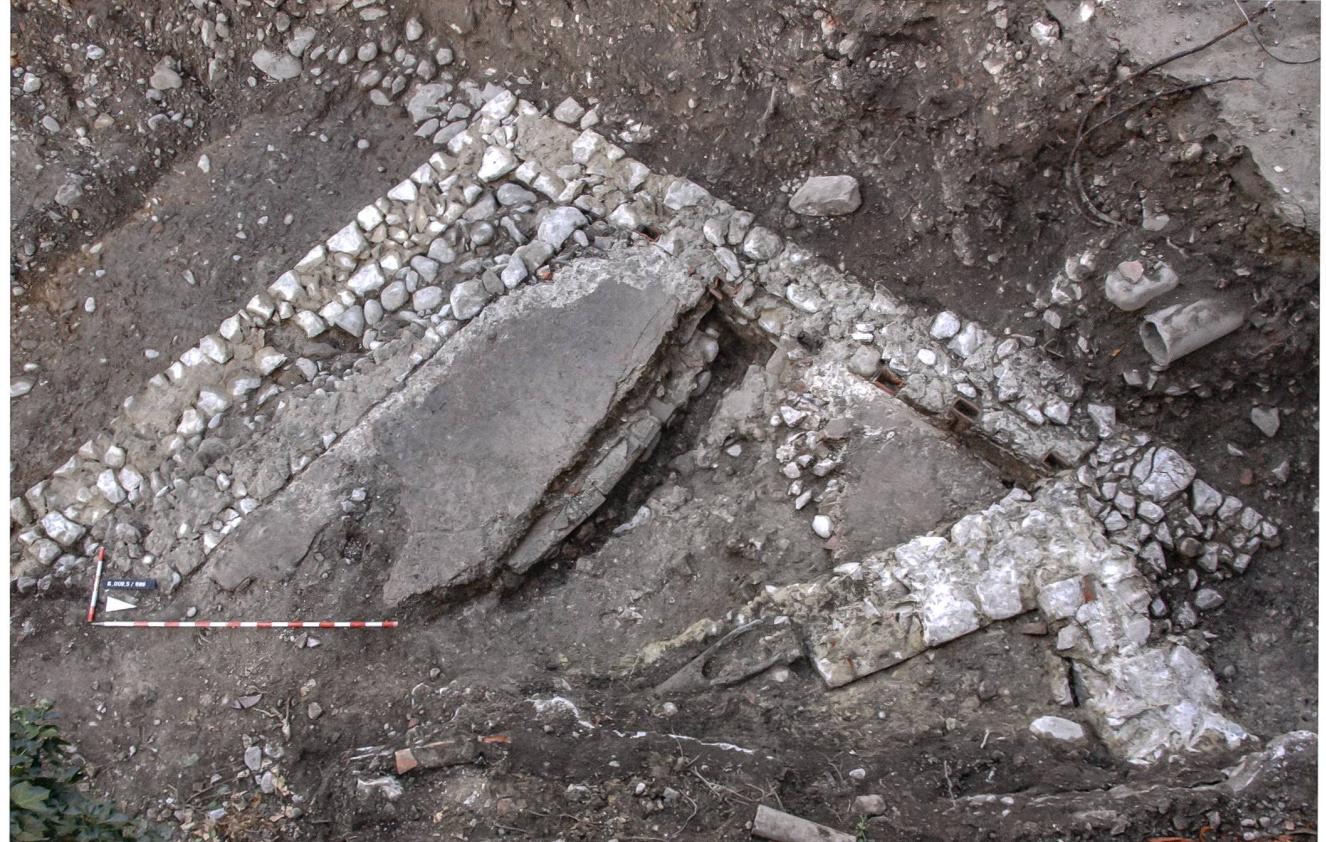
Abb. 19: Baden-Dependance Ochsen 2009–2010 (B.009.5). Kanalheizung in Raum R11. Der T-Förmige Heizkanal wird entlang von Mauer M28 durch eine Ziegel- und Mörtelabdeckung verschlossen. In Mauer M28 sind mindestens sechs tubuli eingelassen. Blickrichtung Westen.

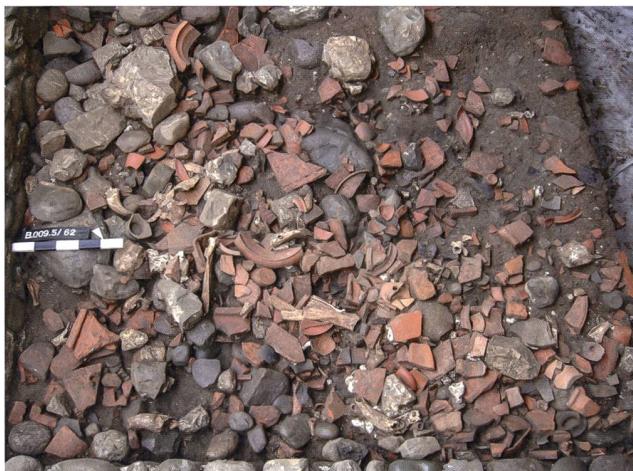
Abb. 20: Baden-Dependance Ochsen 2009–2010 (B.009.5). Scherben- teppich im Raum R.9. Blickrichtung Südwesten.

In Gebäude C wurde der Raum R9 (vgl. Abb. 7) aufgegeben und teilweise abgebrochen. Auch hier deutet das Fehlen von Abbruchschutt auf einen Abtransport und eine mögliche Wiederverwertung des Baumaterials hin. Der Holzboden wurde entfernt, wobei die hölzernen Unterzüge aus den Balkenlagern der Mauer M19 gebrochen wurden. Danach wurde auch hier der Innenraum über einen längeren Zeitraum mit Abfällen verfüllt, die sich in zwei Schichten ablagerten. Die ältere dieser beiden Schichten datiert die Auflösung des Raumes in die Zeit zwischen 160 und 190 n. Chr. Die jüngere Abfallschicht besteht aus einem 0,4 m mächtigen Scherben- teppich, der sich vor allem in der Ecke der Mauern M18 und M22 nahe der Strasse ablagerte (Abb. 20)³¹. Auch hier wurden die Abfälle von der Strasse her entsorgt.

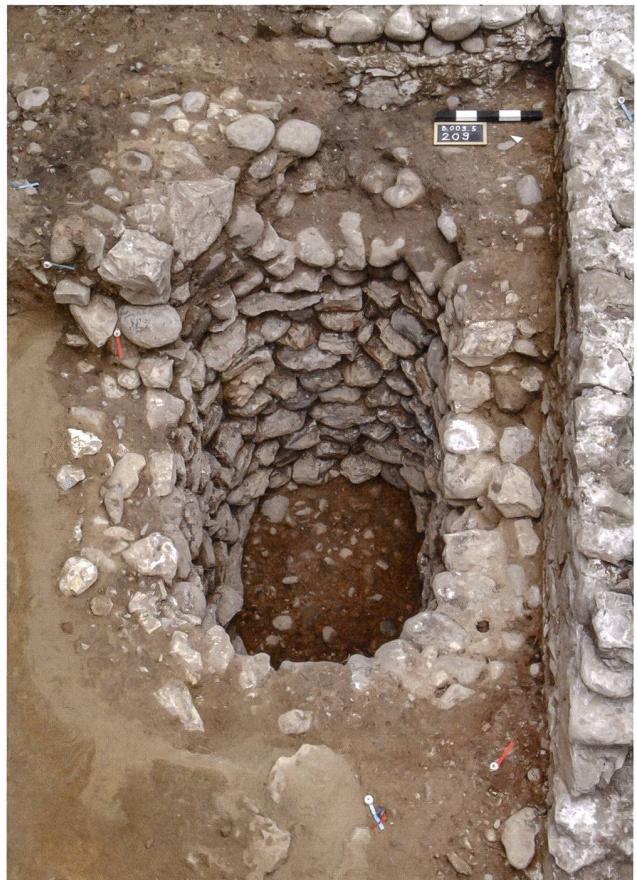
Abb. 21: Baden-Dependance Ochsen 2009–2010 (B.009.5). Der ausgenommene Sickerschacht vor Gebäude B. Blickrichtung Nordosten.

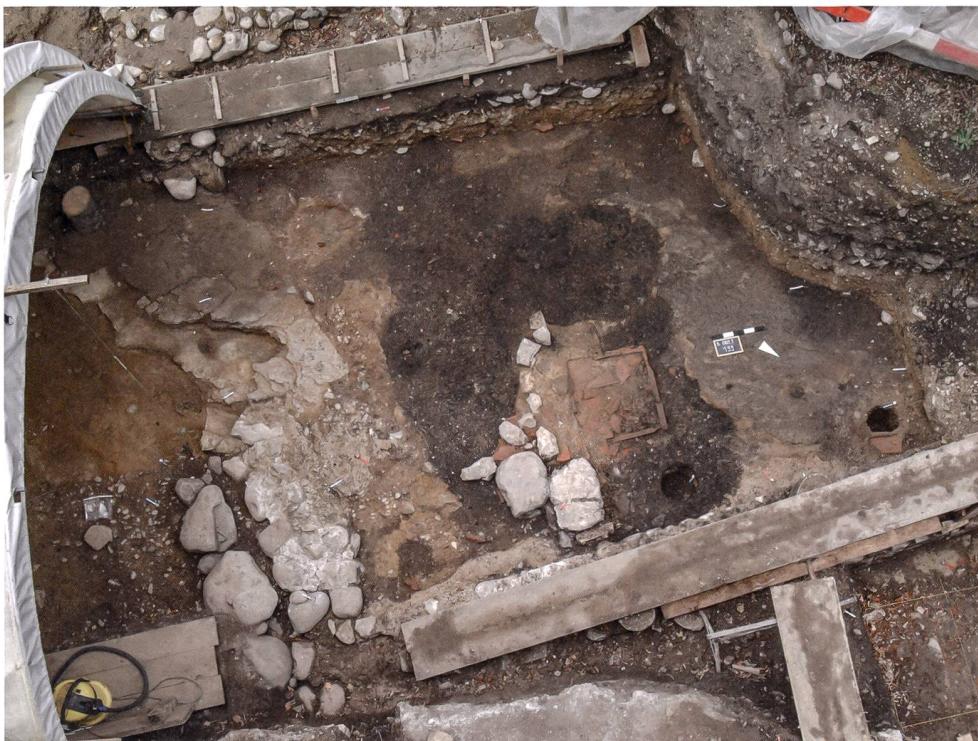
Abb. 23: Baden-Dependance Ochsen 2009–2010 (B.009.5). Schmiede mit Esse in den Überresten von Raum R10. Links der Esse sind Reste der L-förmigen Lehmmauer erkennbar. In der Nutzungsschicht zeichnen sich die Schmiedegruben dunkel ab. Im Vordergrund sind drei Pfostenlöcher des Holzgebäudes sichtbar. Blickrichtung Westen.

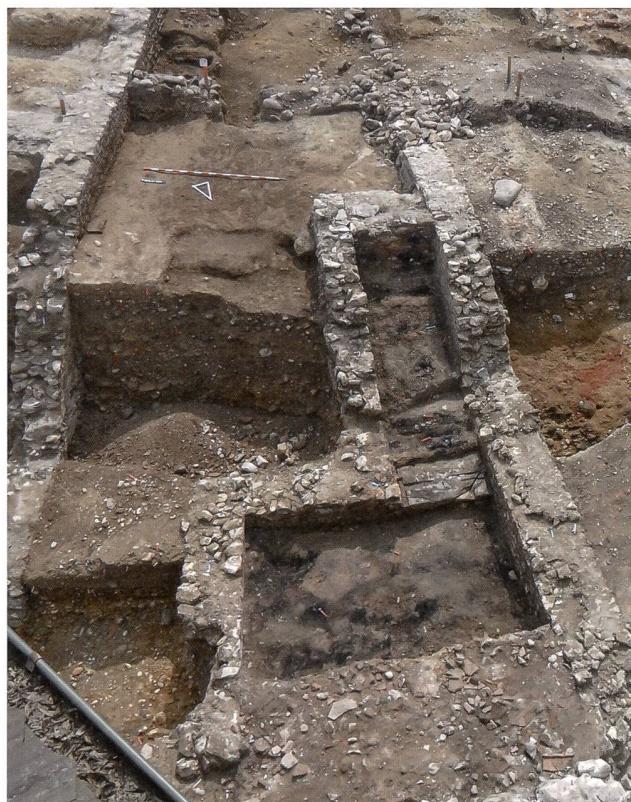
Abb. 24: Baden-Dependance Ochsen 2009–2010 (B.009.5). Keller in Gebäude B mit bereits geschnittenen Versturz- und Brandschichten. Im Planum sind die verkohlten Unterzüge zu sehen. Blickrichtung Südwesten.

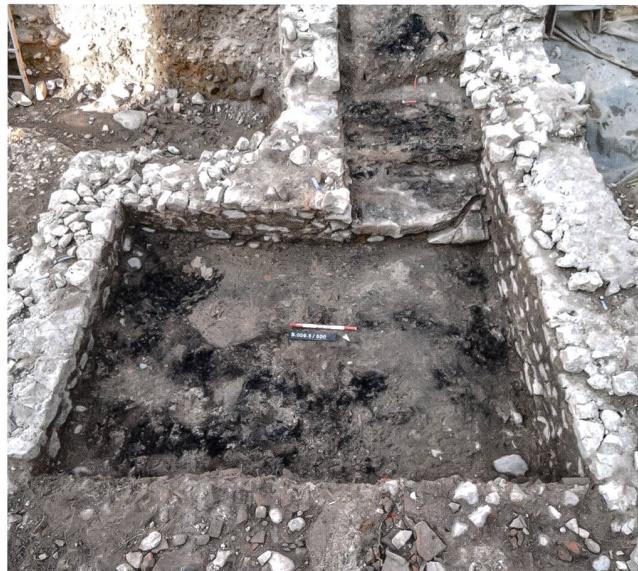
Abb. 25: Baden-Dependance Ochsen 2009–2010 (B.009.5). Verkohlte Unterzüge im Inneren des Kellers. Blickrichtung Südwesten.

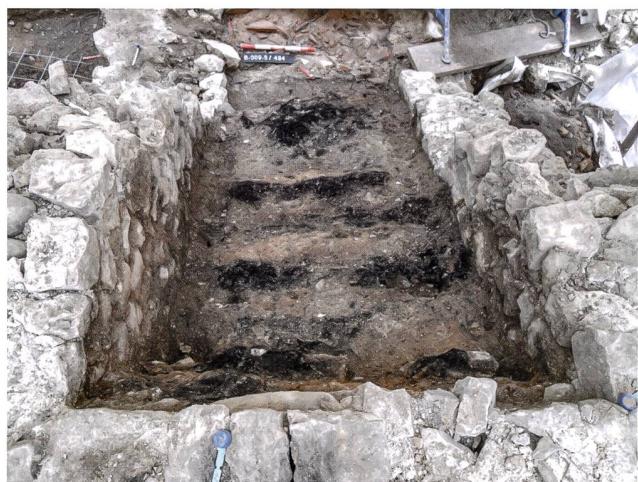
Abb. 26: Baden-Dependance Ochsen 2009–2010 (B.009.5). Kellerhals mit verkohlten Überresten der Treppe. Blickrichtung Nordosten.

³⁸ Wahrscheinlich handelt es sich um eine Treppe mit Keilstufen. Vergleichsbeispiele solcher Treppen finden sich in *Herculaneum* (Italien). Es ist zu vermuten, dass auch der Keller in Augst-«Obermühle» mit einer solchen Treppe versehen war, vgl. F. Mielke, Treppen in Herculaneum. Antike Welt 8/3, 1977, 45 | F. Hoeck-Bruder, Ein aufschlussreicher römischer Keller in Augusta Raurica (Flur Obermühle). In: R. Ebersbach / A. R. Furter / M. Martin / F. Müller / B. Rütti (Hrsg.), MILLE FIORI. Festschrift für Ludwig Berger. Forschungen in Augst 25 (Augst 1998) 70.

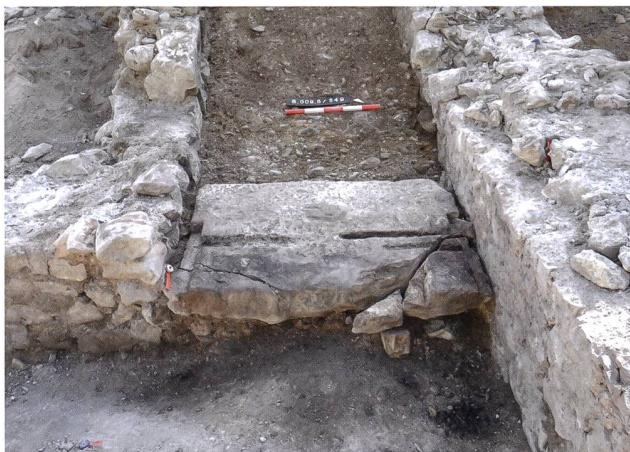
Abb. 27: Baden-Dependance Ochsen 2009–2010 (B.009.5). Türschwelle aus Mägenwiler Muschelkalkstein am Fuss des Kellerhalses. Blickrichtung Südwesten.

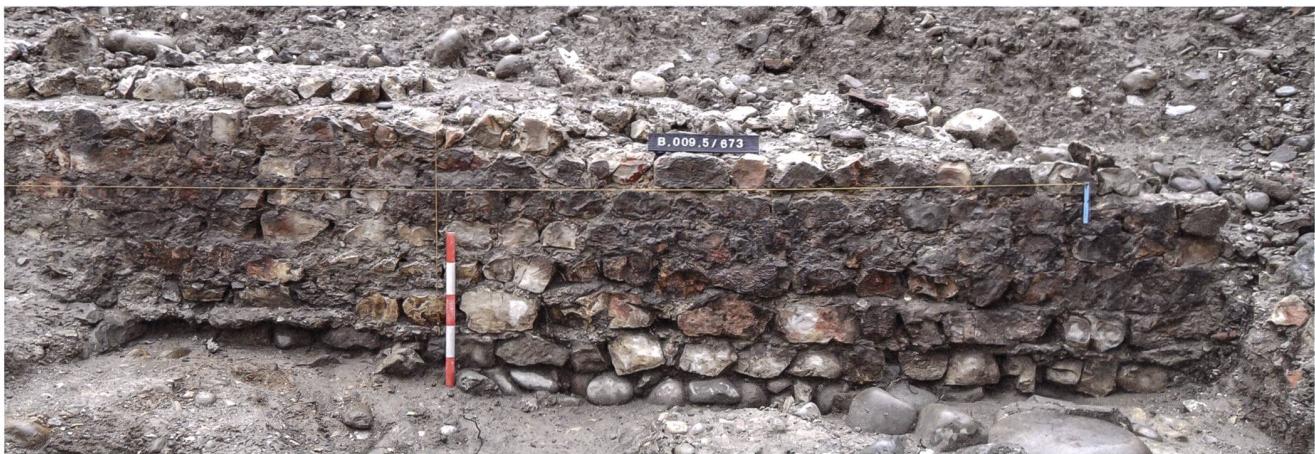
Abb. 28: Baden-Dependance Ochsen 2009–2010 (B.009.5). Maueransicht der stark verbrannten Mauer M12. Blickrichtung Nordwesten.

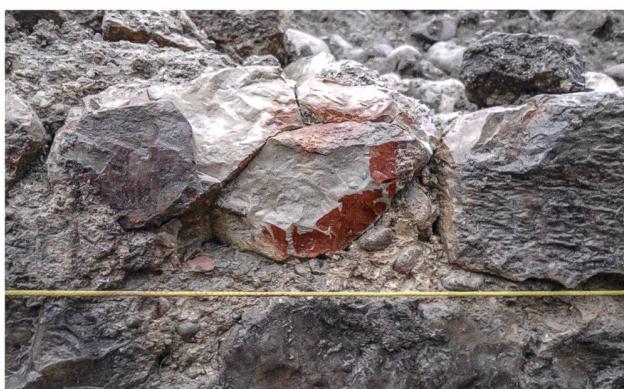
Abb. 29: Baden-Dependance Ochsen 2009–2010 (B.009.5). Durch das Schadfeuer geröteter und abgeplatzter Kalkstein der Mauer M12.
