Bauen über den Bädern – Einblick in die Entwicklung der Hangbebauung von Aquae Helveticae (Baden AG)

Teilauswertung der Grabung Dependance Ochsen (B.009.5)

Erik Martin

Jber. GPV 2019, 33–63

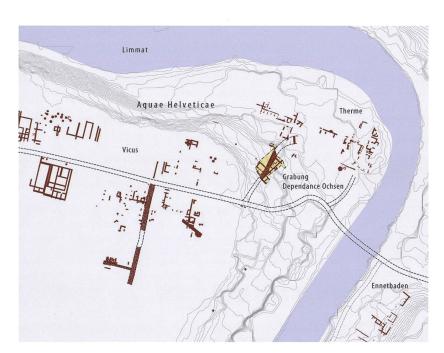
Abb. 2: Baden-Dependance Ochsen 2009–2010 (B.009.5). Lage des Grabungsareals am Abhang zwischen Vicus und Thermenviertel.

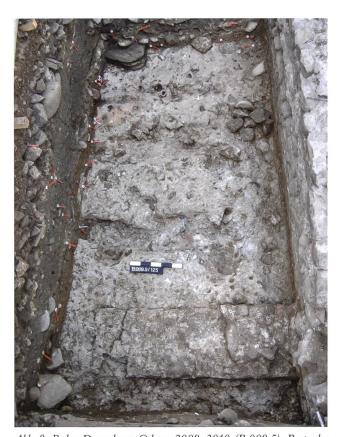
Abb. 8: Baden-Dependance Ochsen 2009–2010 (B.009.5). Reste der abgebrochenen Mauer M2 und Raum R1 mit Mörtelschicht. Ein Steinhaufen aus gesäuberten Flussgeröllen wurde zur Wiederverwendung vorbereitet, aber nicht mehr genutzt. Blickrichtung Südwesten.

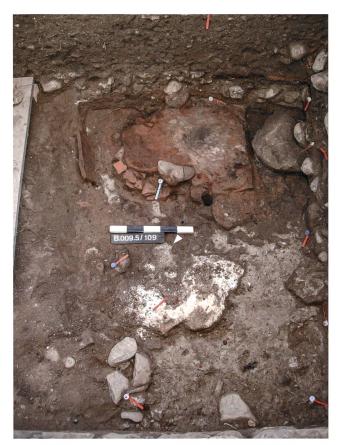
Abb. 10: Baden-Dependance Ochsen 2009–2010 (B.009.5). Feuerstelle Fs4 in Raum R1. Am Rand der Feuerplatte sind die Staketenlöcher des Kochgestells erkennbar. Blickrichtung Südosten.

¹⁹ Seitlich der Feuerstelle befinden sich zwei Staketenlöcher (Dm. 5 cm), die möglicherweise als Überreste des Gestänges eines Kochgestells anzusprechen sind.

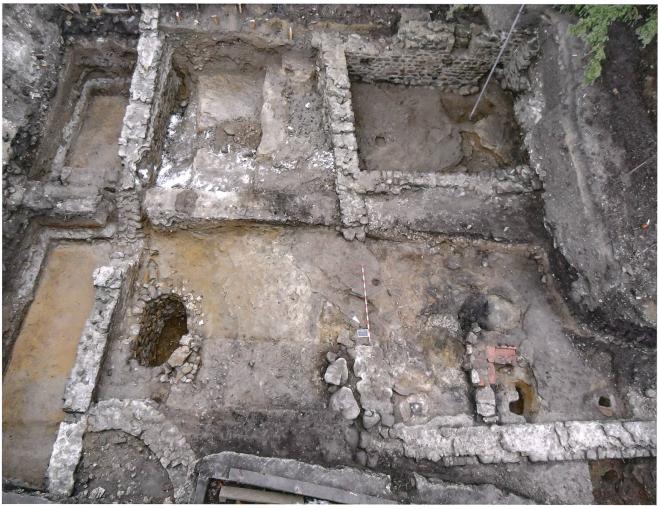
Abb. 12: Baden-Dependance Ochsen 2009–2010 (B.009.5). Gebäudekomplex A (links) und Gebäude C mit den Räumen R9 (hinten) und R10 (vorne) nach Beenden der ersten Grabungskampagne. Blickrichtung Südwesten.

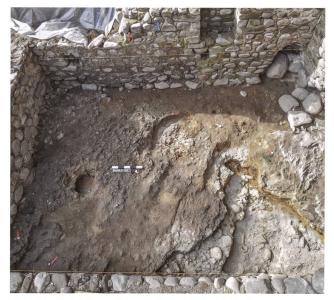
Abb. 13: Baden-Dependance Ochsen 2009–2010 (B.009.5). Mauer M19 mit drei Aussparungen für die Balkenlager. Die rechte Aussparung wurde beim Abbruch ausgerissen. Darüber die Reste der Nischen. Blickrichtung Südwesten.

eingefasst, während die Rückwand aus demselben Flussgeröll wie die restliche Mauer besteht. Eine identische Nische konnte in Mauer M20 nachgewiesen werden (Abb. 13). Die ursprüngliche Höhe sowie die Funktion der Nischen lassen sich nur erahnen. Weder eine Interpretation als zugemauerte Durchgänge noch als Lichtschächte ist wahrscheinlich, da die Rückwände der Nischen im Verbund mit den Mauern errichtet wurden und es sich bei Raum R9 nicht um einen unterirdischen Raum handelt. Möglicherweise waren die Nischen mit Holzeinbauten versehen. Die dekorative Einfassung der Nischen mit grünem Sandstein würde zu dieser Interpretation passen, da weder der Boden noch die Rückwände weitere Zierelemente aufweisen und nur aus zugerichtetem Flussgeröll bestehen. Ein Schrank oder Gestell würde den rohen Boden und die Rückwände der Nische verdecken. Leider fanden sich weder im Befund noch im Fundmaterial Überreste, welche Hinweise auf die Funktion von Holzeinbauten ermöglicht hätten. In Raum R10 mit dem Ausmass 9 × 5,5 m haben sich infolge späterer Umbaumassnahmen keine Überreste seiner Nutzung während der Steinbauphase SP2 erhalten. Auch die Frage nach den Verbindungen zwischen

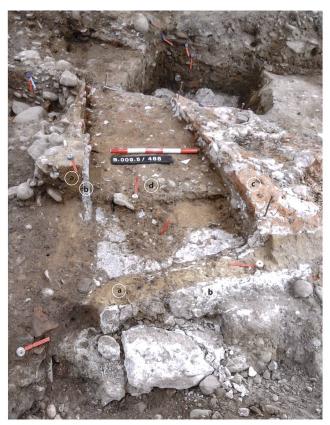
Abb. 14: Baden-Dependance Ochsen 2009–2010 (B.009.5). Fachwerkwand mit Lehmresten (a) und Mörtelverputz (b) auf Mauer M25. Zwischen der Fachwerkwand und den Resten des orange verbrannten Hüttenlehms (c) wurde der Lehmboden des Innenraums (d) freigelegt. Blickrichtung Nordwesten.

Nördlich von Gebäude C wurde entlang der Strasse die Terrasse D angelegt. Dabei wurde eine 0,4 m hohe Kiesplanie angeschüttet, die von der 0,9 m breiten zweischaligen Mauer M25 stabilisiert wird. Die Mauer hat sich bis zu einer Höhe von 1,85 m erhalten. Nach dem Anschütten der Terrasse wurde ein Lehmfachwerkbau errichtet, von dem sich im Südosten Reste dreier Fachwerkwände nachweisen lassen (Abb. 14). Der Fachwerkbau verfügte über einen Grundriss von mindestens 10×8 m und war mit einem Lehmboden ausgestattet. Die südöstliche Wand des Gebäudes wurde direkt auf Mauer M25 errichtet.

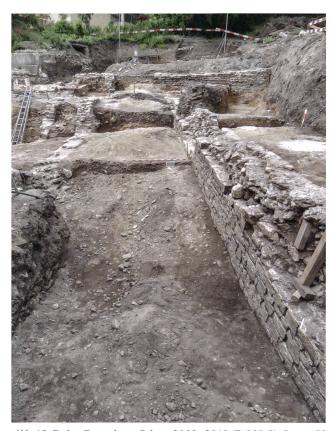
Abb. 15: Baden-Dependance Ochsen 2009–2010 (B.009.5). Strasse S2 zwischen Mauer M25 und M12. Blickrichtung Süden.

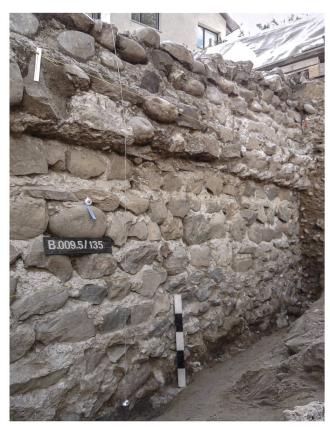
Abb. 16: Baden-Dependance Ochsen 2009–2010 (B.009.5). Ansicht der komplett freigelegten Mauer M1 mit Verbreiterung auf Höhe des Kieskoffers. Blickrichtung Süden.

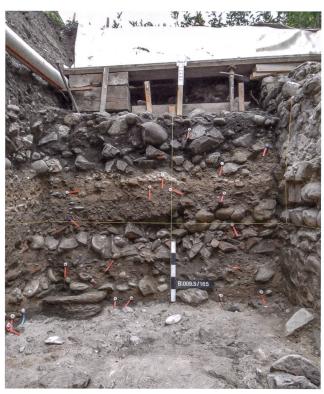
Abb. 18: Baden-Dependance Ochsen 2009–2010 (B.009.5). Südwestprofil von Raum R1 mit Schnitt durch einen Abfall- und Schuttkegel, der an Mauer M1 anliegt. Blickrichtung Südwesten.

In Gebäudekomplex A wurden die Räume R1, R2 und R6 spätestens ab der Mitte des 2. Jh. n. Chr. aufgegeben und das Mauerwerk in diesem Bereich zu einem Grossteil abgebrochen²⁵. Ein Teil der Mauer M1 blieb stehen, da sie das Abrutschen der noch immer genutzten Strasse verhinderte. Das Fehlen von Abbruchschutt und Versturzschichten lässt darauf schliessen, dass die Baustruktur rückgebaut und das Baumaterial zur Wiederverwertung abtransportiert wurde. Das Gebäudeinnere wurde während eines längeren Zeitraums mit Abfall verfüllt, den man direkt von der Strasse her über die Mauerreste entsorgte²⁶. Die Bildung von Schutt- und Abfallkegeln entlang der Mauer M1 zeigt, dass dabei ganze Karrenladungen direkt über die Mauer gekippt wurden (Abb. 18).

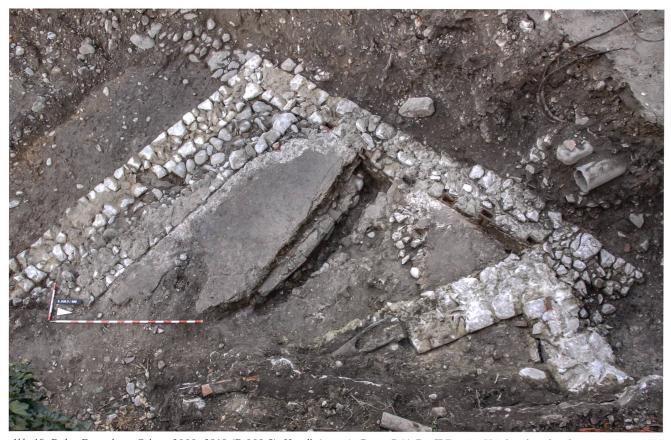
Abb. 19: Baden-Dependance Ochsen 2009–2010 (B.009.5). Kanalheizung in Raum R11. Der T-Förmige Heizkanal wird entlang von Mauer M28 durch eine Ziegel- und Mörtelabdeckung verschlossen. In Mauer M28 sind mindestens sechs tubuli eingelassen. Blickrichtung Westen.

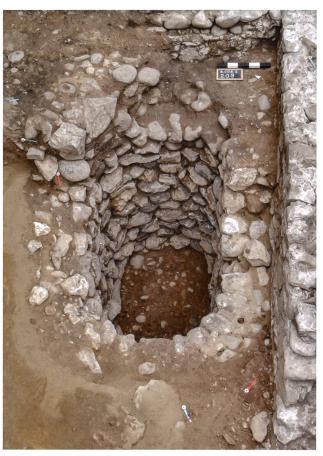
Abb. 21: Baden-Dependance Ochsen 2009–2010 (B.009.5). Der ausgenommene Sickerschacht vor Gebäude B. Blickrichtung Nordosten.

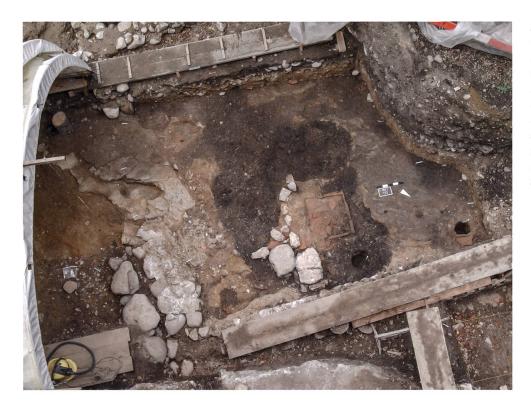
Abb. 23: Baden-Dependance
Ochsen 2009–2010 (B.009.5).
Schmiede mit Esse in den Überresten von Raum R10. Links der
Esse sind Reste der L-förmigen
Lehmmauer erkennbar.
In der Nutzungsschicht zeichnen
sich die Schmiedegruben dunkel
ab. Im Vordergrund sind drei
Pfostenlöcher des Holzgebäudes
sichtbar. Blickrichtung Westen.

Bruchsteinen und Lehm an, welche die Esse von zwei angrenzenden Gruben abtrennte. Beide Gruben waren mit 0,25 m gleich tief und mit der Nutzungsschicht der Schmiede verfüllt. Diese bestand aus einem aschigen Silt und feinem Kies, der zahlreiche Schmiedeschlacken und Hammerschlag enthielt und sich über den gesamten Innenraum der Schmiede erstreckte. Bei den Gruben

könnte es sich demnach um Schmiedegruben handeln. Eine weitere mit Schmiedeschlacken verfüllte Grube befindet sich direkt unter der Esse. Deswegen ist davon auszugehen, dass der Innenraum der Schmiede während ihrer Nutzungszeit mindestens einmal umgebaut wurde. Aus der Nutzungsschicht der Schmiede konnten nur wenige Funde – darunter ein stark abgegriffener As

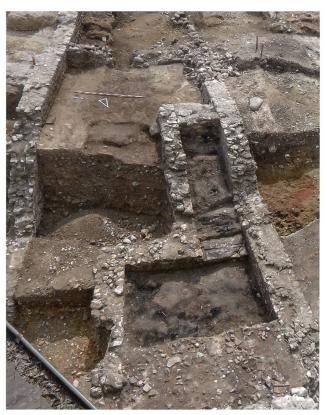
Abb. 24: Baden-Dependance Ochsen 2009–2010 (B.009.5). Keller in Gebäude B mit bereits geschnittenen Versturz- und Brandschichten. Im Planum sind die verkohlten Unterzüge zu sehen. Blickrichtung Südwesten.

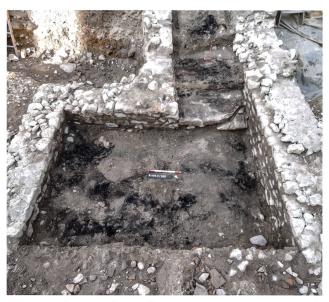
Abb. 25: Baden-Dependance Ochsen 2009–2010 (B.009.5). Verkohlte Unterzüge im Inneren des Kellers. Blickrichtung Südwesten.

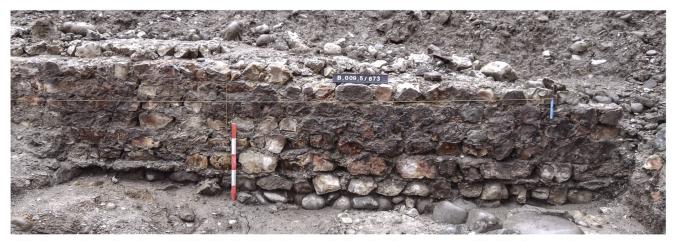
Abb. 28: Baden-Dependance Ochsen 2009-2010 (B.009.5). Maueransicht der stark verbrannten Mauer M12. Blickrichtung Nordwesten.
