Neue Forschungen zum spätantiken Hochrhein-Limes im Kanton Aargau IV

Die Kleinfestung Wallbach-Stelli und andere spätantike Wehranlagen in Wallbach

Valentin Häseli und Peter-A. Schwarz

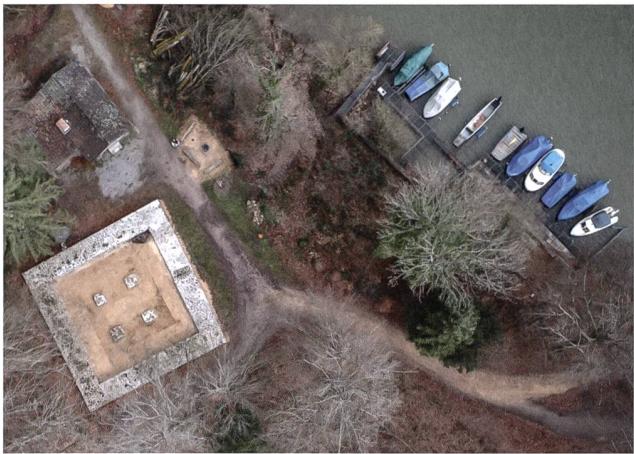
Abb. 1: Wallbach-Stelli (Wal.015.1/Wal.019.80). Die Ruine der Kleinfestung nach Abschluss der Sanierungsarbeiten (Zustand März 2020).

Die Sanierungsarbeiten beschränkten sich deswegen vorab auf das möglichst schonungsvolle Entfernen aller losen und schadhaften Zementfugen (vgl. Abb. 14a, c), auf die Fixierung der losen Mauersteine sowie auf das Ausmörteln aller Fugen und Risse. Grössere, durch Frostspregungen entstandene Fehlstellen in den Mauerschalen wurden mit Mörtel und kleinen Kalkbruchsteinen verzwickt. Die Verschleisssschicht auf der Mauerkrone war noch weitgehend intakt; die kleineren und grösseren Risse wurden mit Mörtel ausgeschlämmt (vgl. Abb. 1).

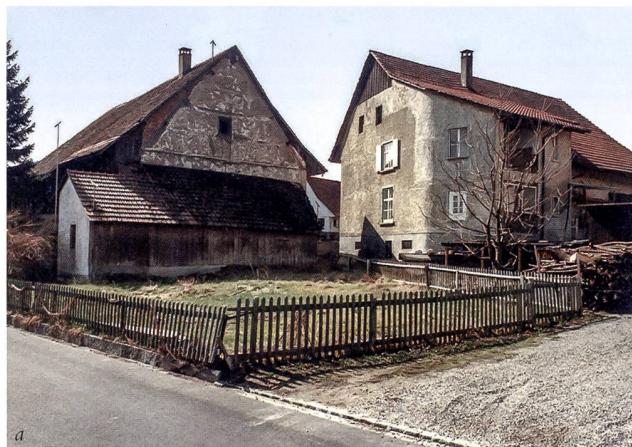
Abb. 4: Wallbach, Brütschengasse 15. Die Liegenschaft steht zum Teil auf den Fundamenten des spätantiken Wachturms Wallbach-Dorf. Zustand um 1970, das benachbarte Bauernhaus (links) wurde 1982 abgebrochen und durch einen Neubau ersetzt (Blick von Osten) (a). Zustand im Herbst 2018. Rechts im Bild die zwischenzeitlich abgebrochene Liegenschaft Rheinstrasse 37 (b) (zur archäologischen Situation vgl. Abb. 6).

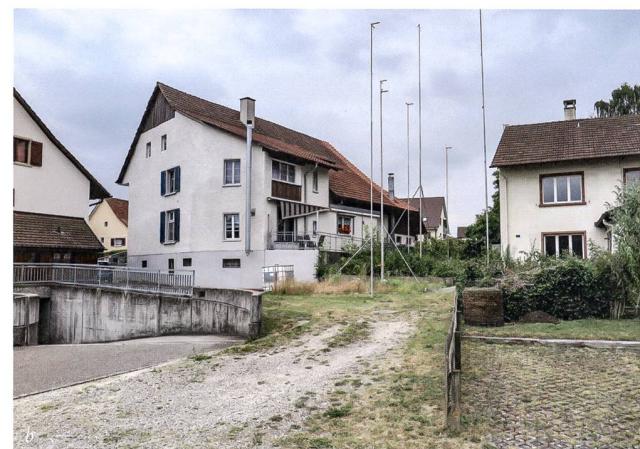
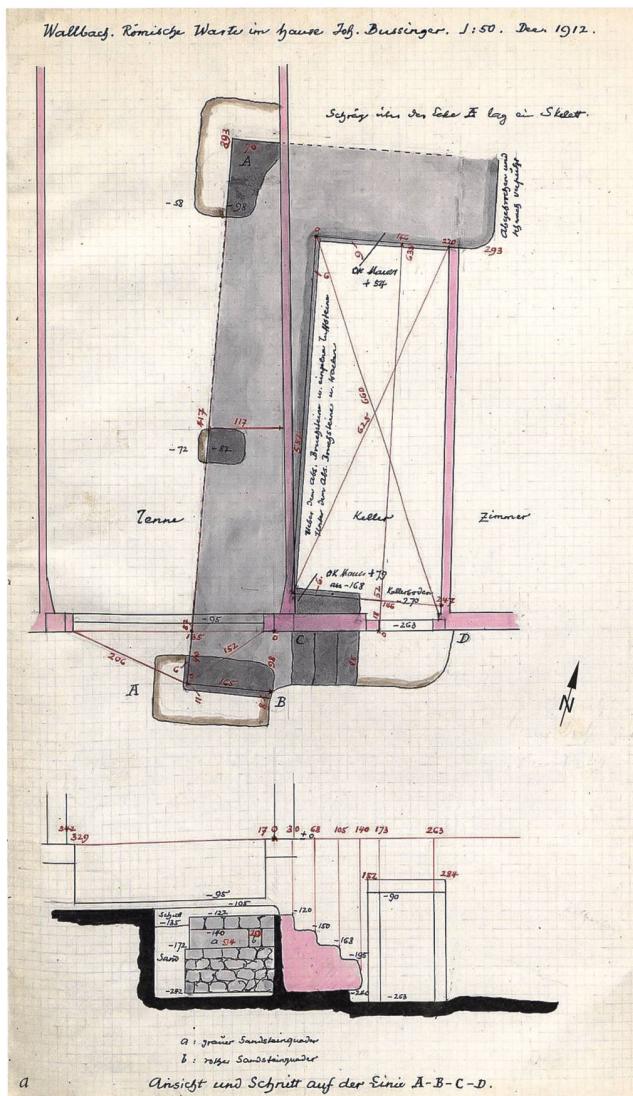
Abb. 5: Wallbach, Brütschengasse 15. Von K. Stehlin mit Sondierungen erschlossener und dokumentierter Grundriss des spätantiken Wachturms Wallbach-Dorf (oben). Die ursprüngliche Kellertreppe (unten) wurde aus der Südmauer des Wachturms ausgeschrotet (a). Blick an die Nordfassade der Liegenschaft (Zustand 2018). Die Trennwand zwischen der Tonne (links) und dem Wohntrakt (rechts) liegt auf der Abbruchkrone der Westmauer des Wachturms. Die aus der Südmauer des Wachturms ausgeschrotete Treppe (vgl. a) liegt heute unter der Zufahrtsrampe (b). Blick in die Südwestecke des heute als Abstellraum genutzten Kellers (Zustand 2018). Das von K. Stehlin beschriebene antike opus caementitium ist nicht mehr sichtbar; der innere Eckverband der Südwestecke des Wachturms wird von einem vorgemauerten Weinregal verdeckt (c).

Im Jahr 1913 konnte Karl Stehlin mithilfe von Sondierschnitten nachweisen, dass der in etwa Nord-Süd verlaufende Mauerzug rund 1,5 m breit und knapp 9 m lang war (Abb. 5a). Die von ihm in der Tenne und im Keller des Wohnhauses dokumentierten Eckverbände lassen den Schluss zu, dass die Mauer zu einem massiven rechteckigen oder quadratischen Bauwerk gehört, das mindestens $5,82 \times 5,82$ m (innen) bzw. $8,93 \text{ m} \times 8,93 \text{ m}$ (außen) gross war¹⁷.

Der Aufbau des Mauerwerks – der Kern bestand aus mit Kalkbruchsteinen und Kieselwacken durchsetztem *opus caementitium* – sowie die mit Sandsteinquadern verstärkten äusseren Eckverbände lassen auch aus heutiger Sicht keinen Zweifel an der Ansprache dieser Mauerzüge als Überreste eines spätantiken Wachturms. Fest steht ebenfalls, dass die erhalten gebliebenen Teile der Fundamentpartie die nördliche, westliche und südliche Wand des neuzeitlichen Kellers im Wohntrakt der Liegenschaft Brütschengasse 15 bilden (vgl. Abb. 5b) und dass der heutige Kellerboden in etwa der UK des antiken Fundaments entspricht. Die von K. Stehlin fotografisch dokumentierte Innenseite des Fundaments¹⁸ ist im heute als Abstellraum genutzten Keller nicht mehr sichtbar; sie wurde bei einem tiefgreifenden Umbau der Liegenschaft im Jahr 1965 leider vollständig verputzt (vgl. Abb. 5 c).

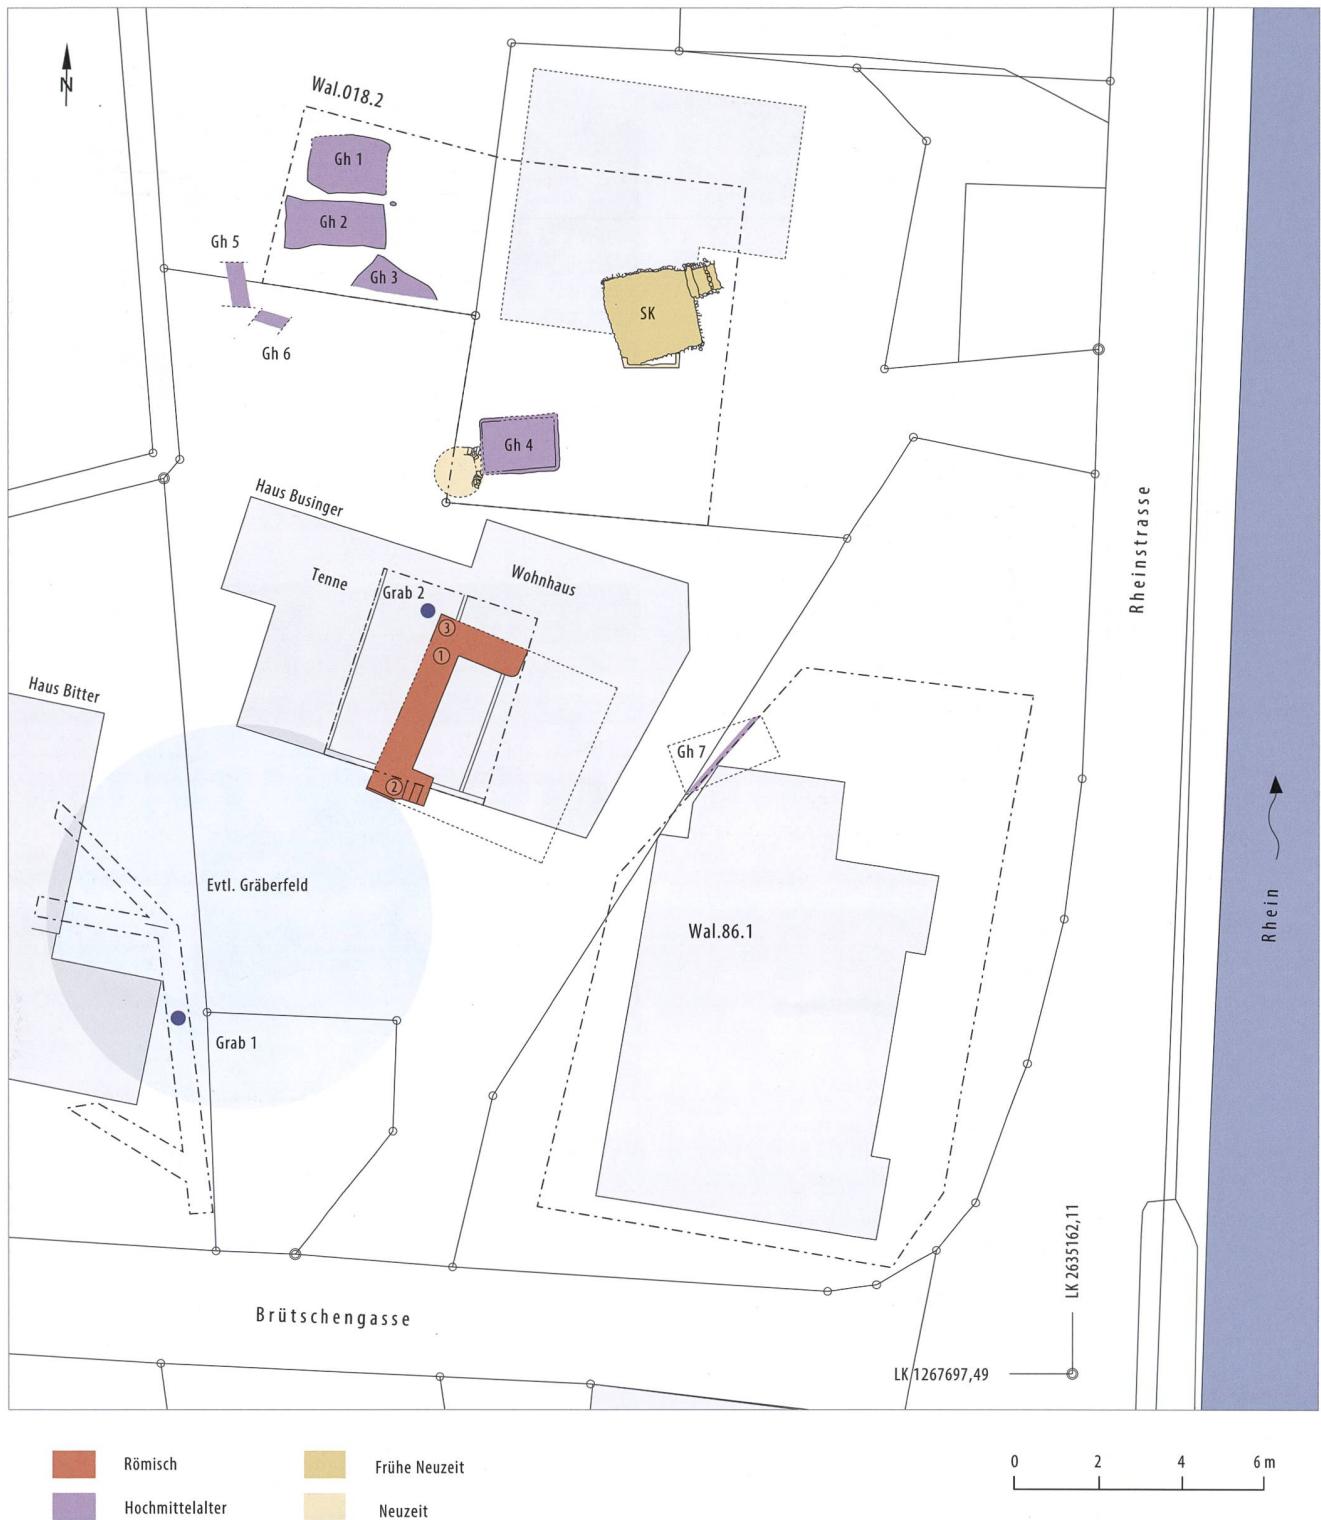
Abb. 6: Wallbach-Rheinstrasse (Wal.018.2). Gesamtplan mit den in den vergangenen Jahrzehnten im Umfeld des spätantiken Wachturms Wallbach-Dorf dokumentierten Befunden.
 1 in der Liegenschaft Brütschengasse 15 erhaltene Reste des Fundaments des spätantiken Wachturms Wallbach-Dorf; 2 aus dem antiken opus caementitium ausgeschrotete und heute von einer Rampe überdeckte Kellertreppe; 3 Skelettfund (1913 = Grab 2); Grab 1 Skelettfund(e) (1982) im Bereich des sog. Friedhofs; Gh 1–Gh 6 hochmittelalterliche Grubenhäuser (2018/2019); Gh 7 (früh-)mittelalterliches Grubenhaus (1986); SK frühneuzeitlicher Steinkeller.

Gestützt wird diese Vermutung vorab durch die in den Jahren 2018 und 2019 in dem rund 636 m² grossen Areal westlich des Wachturms angetroffenen Befunde (vgl. Abb. 6). Die archäologischen Untersuchungen blieben zwar in Bezug auf die ursprüngliche Fragestellung – Nachweis eines zum Wachturm gehörigen Wehrgrabens und von spätantiken bzw. frühmittelalterlichen Bestattungen – ergebnislos, lieferten aber wichtige Ergebnisse für die hochmittelalterliche und frühneuzeitliche Besiedlung von Wallbach. Es konnten nämlich insgesamt sechs mittelalterliche Grubenhäuser sowie ein frühneuzeitlicher Steinkeller dokumentiert werden. Erstere entsprechen mit Massen von 2 × 3 m bzw. 3 × 4 m den für mittelalterliche Grubenhäuser gängigen Dimensionen. Bruchstücke von ungebrannten Webgewichten bezeugen zudem, dass die Grubenhäuser zum Teil als Webkeller genutzt wurden. Die spärlichen Keramikfunde

Der rund 4 × 4 m grosse und mit einem 1,2 m breiten Kellerhals ausgestattete Keller (vgl. Abb. 6) ist hingegen deutlich jünger. Seine Mauern bestehen aus unregelmässig grossen Kieselwacken; als Bindemittel diente Lehm. Verfüllt war er mit Brandschutt, der sehr viel Geschirr- und Ofenkeramik des 16. und 17. Jahrhunderts enthielt. Die beiden auf dem Kellerboden gefundenen Münzen wurden um 1560 bzw. zwischen 1545 und 1608 geprägt²³.

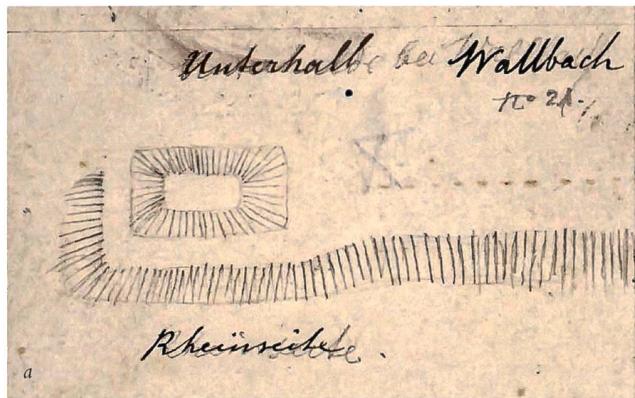
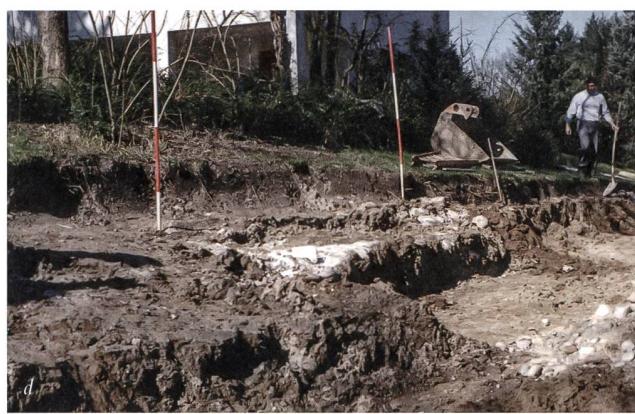
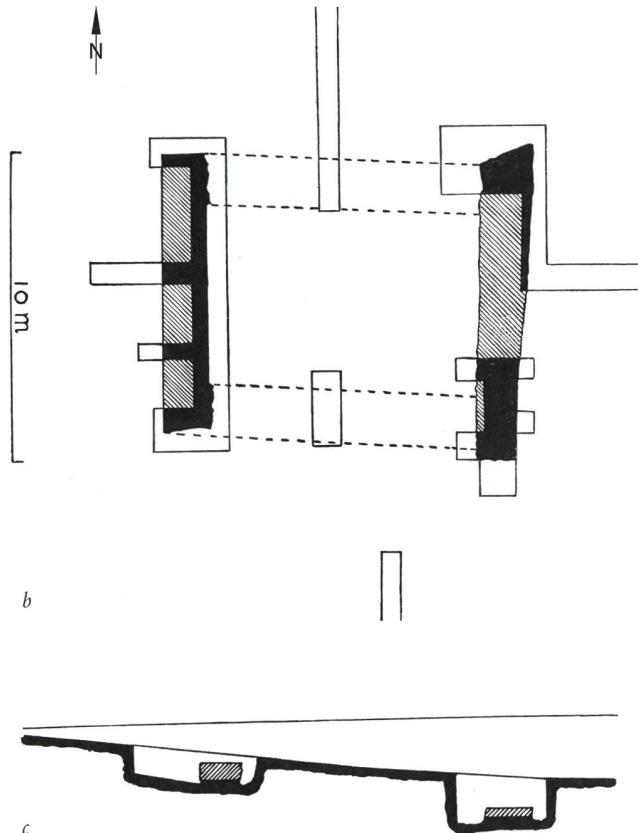
Abb. 7: Wallbach-Unter der Halde. Von F. Keller angefertigte Skizze des Zustands im Jahr 1871 (a). Grundrissplan mit Lage der Sondierschnitte und der Mauerreste (b). Zu beachten ist, dass die Länge der Sondierschnitte nicht vollständig wiedergegeben ist und dass nicht freigelegte Mauerpartien mit einer Schraffur gekennzeichnet sind. Am West-Ost-Schnitt (c) lässt sich ablesen, dass der Wachturm an einem sanft abfallenden Abhang stand und dass sich die Tiefe der Fundamentgruben an der ursprünglichen Topografie orientierte. Blick auf die 1989 zufällig wiederentdeckte Ostmauer des Wachturms (d).

Innenmass des Bauwerks mit hinreichender Sicherheit bestimmen; es beträgt 5,79 m. Demzufolge scheint es sich um einen Wachturm mit eher rechteckigem Grundriss gehandelt zu haben (Abb. 7b). Letzteres wäre nicht a priori ungewöhnlich²⁸; die Grundrisse der spätantiken Wachtürme von Möhlin-Ryburg²⁹ und Berg am Irchel ZH³⁰ besitzen ebenfalls rechteckige Grundrisse.

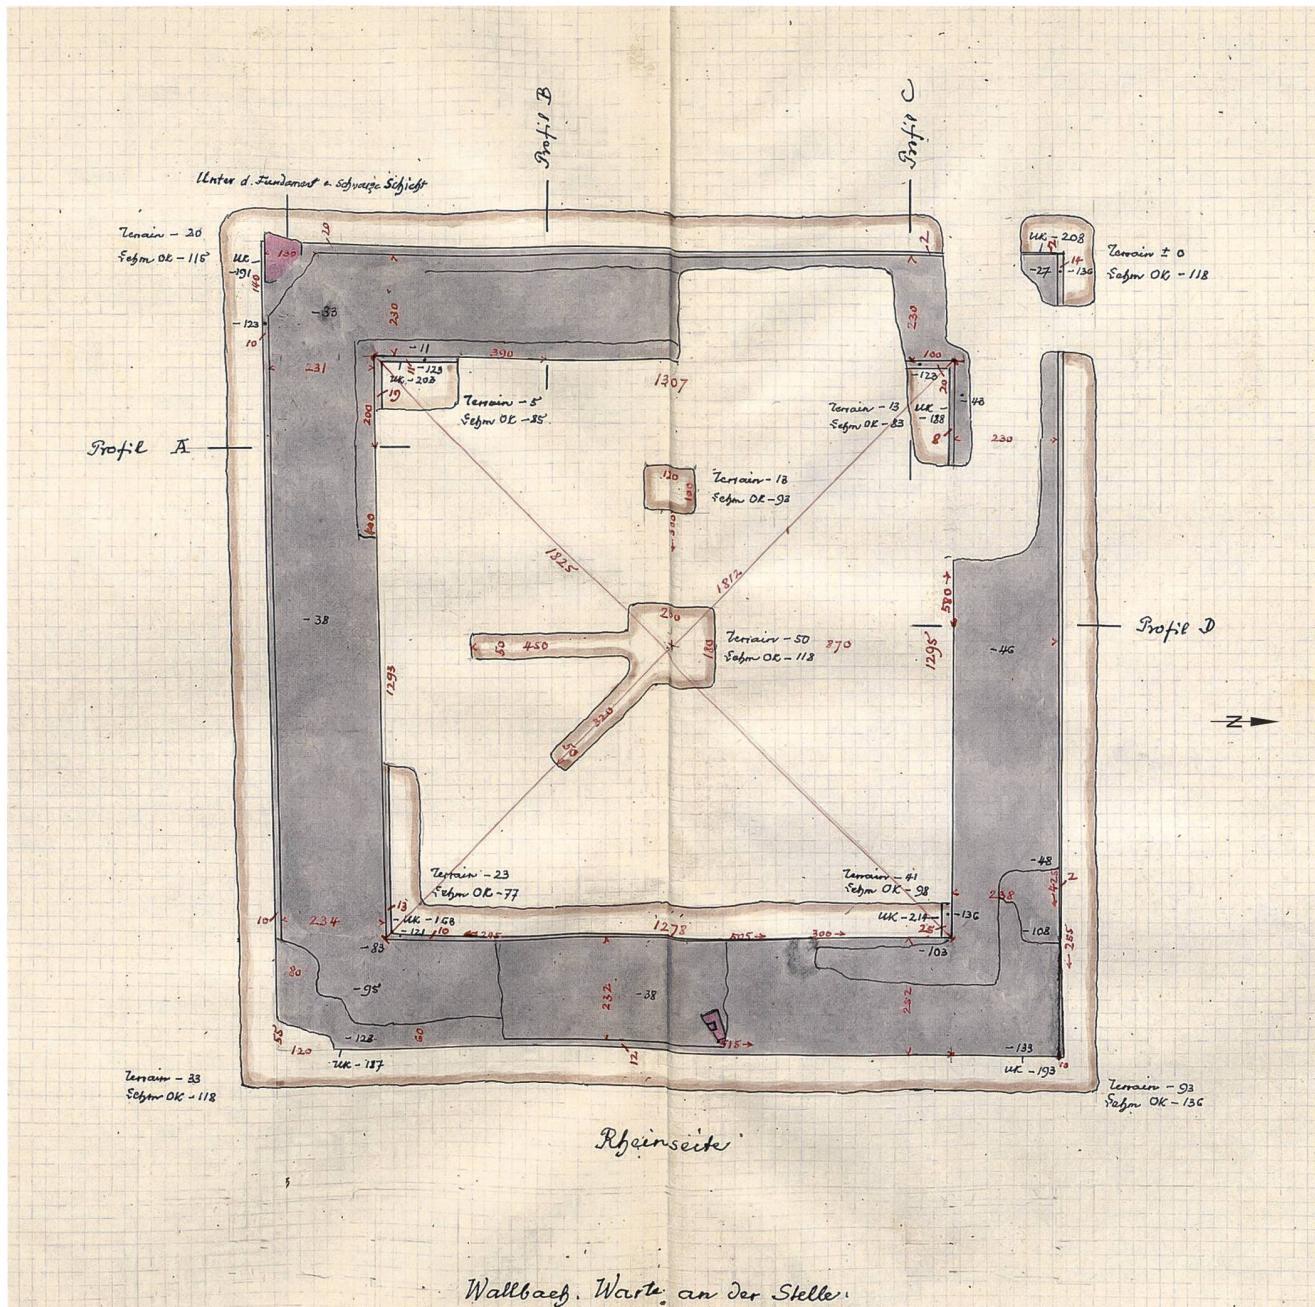
Abb. 8: Wallbach-Stelli (1913). Von Theophil Wehrli nach Anweisungen von Karl Stehlin erstellter Befundplan der Kleinfestung.

Der – im Vergleich zu den «normalen» Wachtürmen – recht grosse Grundriss bewog K. Stehlin überdies dazu, «in der Mitte nach einer Stütze zum Tragen des Obergeschosses» zu suchen (vgl. Abb. 8)⁵². Ergebnislos blieben seine Nachforschungen v. a. deswegen, weil er – dem damaligen Kenntnisstand entsprechend⁵³ – nur mit einem, nicht aber mit mehreren Punktgrundrissen rechnete. Die vier für die Rekonstruktion des Aufgehenden wichtigen Punktgrundrisse wurden jedenfalls erst Jahrzehnte später, bei den archäologischen Untersuchungen, die der christkatholische Pfarrer und Altertumsforscher Hans Rudolf Burkart in den Jahren 1950/1951 durchführte, entdeckt⁵⁴.

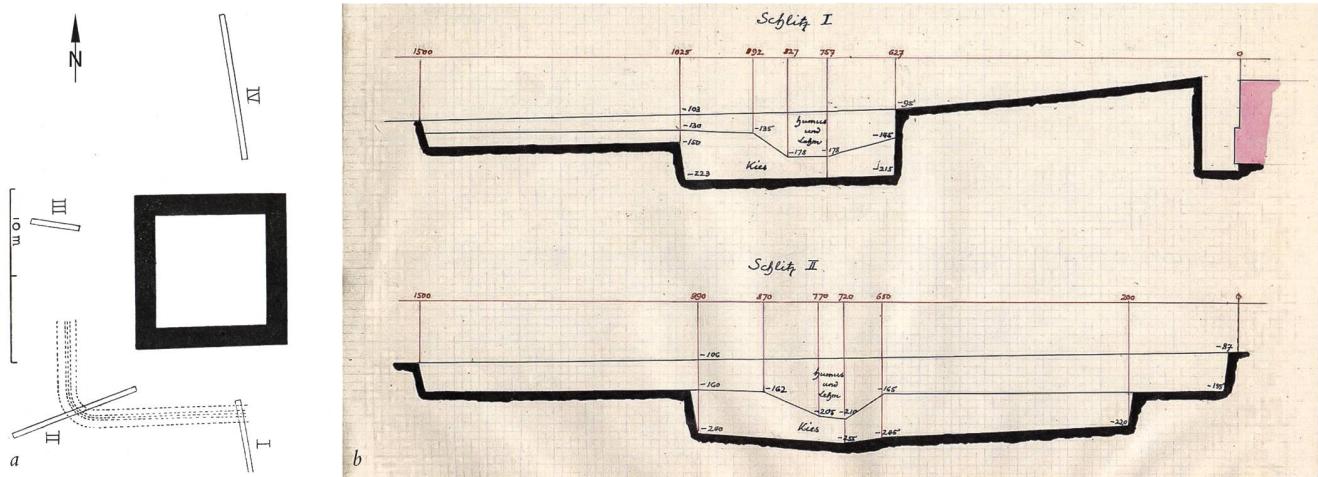
Abb. 9: Wallbach-Stelli (1913). Übersichtsplan mit der Lage der von K. Stehlin angelegten Sondierschnitte (a) und schematische Darstellung des in den Profilen von Sondierschnitt I und II beobachteten Schichtaufbaus (b). Bei den von K. Stehlin als Überreste eines Wehrgrabens interpretierten Anomalien könnte es sich auch um verfüllte Materialentnahmegruben handeln.

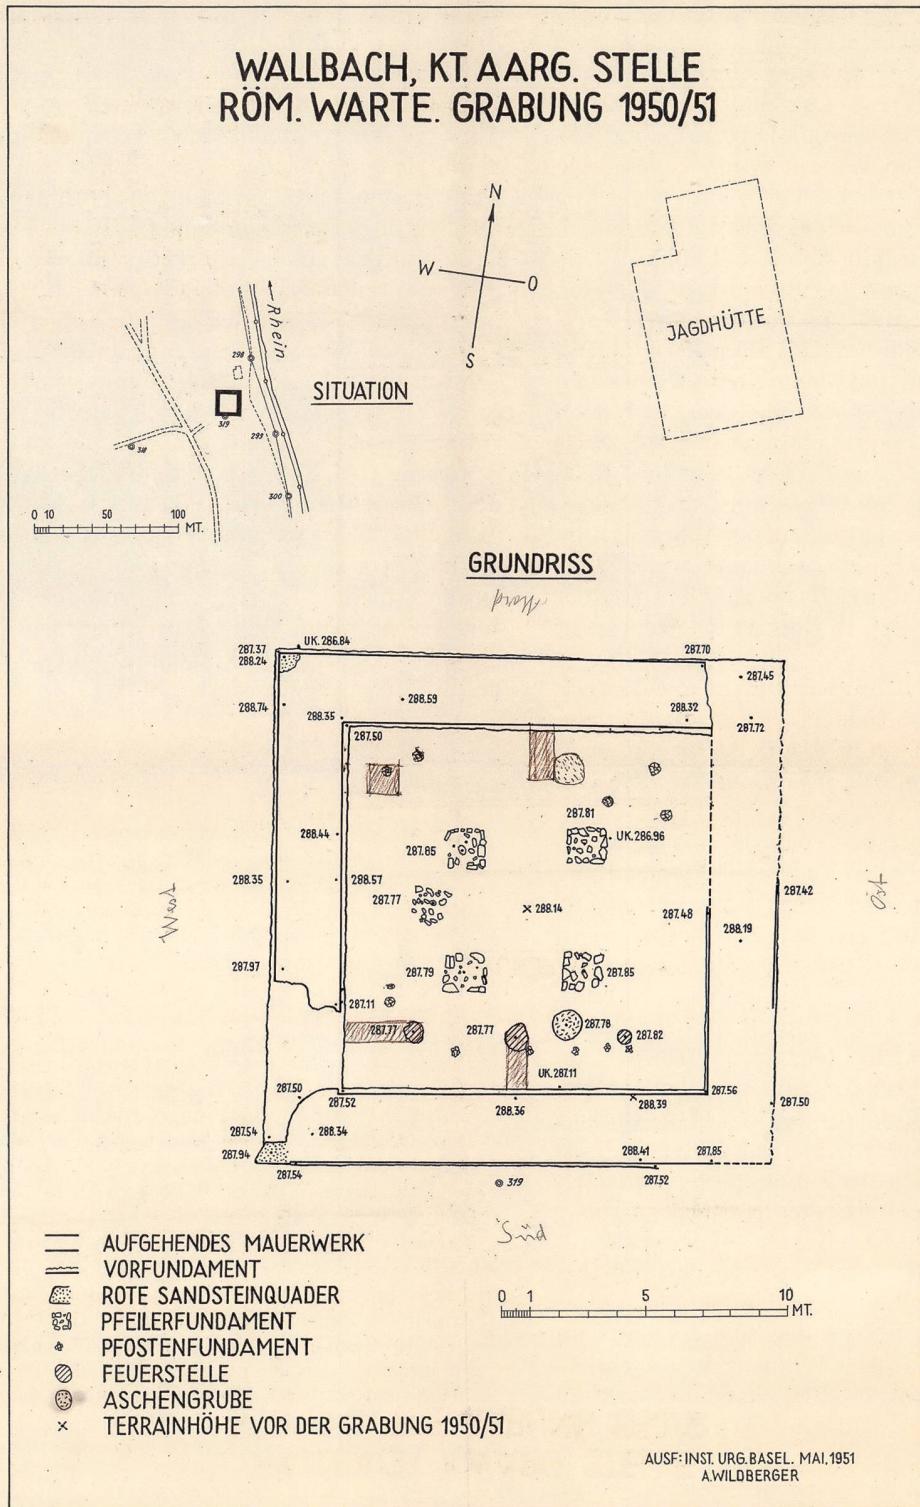
Abb. 10: Wallbach-Stelli (1950/51). Von Albert Wildberger im Auftrag des damaligen Instituts für Ur- und Frühgeschichte der Universität Basel erstellter Grabungsplan.

Diese Sandstein-Postamente standen – wie die Masse nahelegen – wahrscheinlich auf den vier quadratischen und bis zu 0,70 m tief fundamentierten Punktfundamenten⁶⁷, die bei der flächigen Freilegung in den Jahren 1950/51 entdeckt wurden (vgl. Abb. 10; Abb. 1).

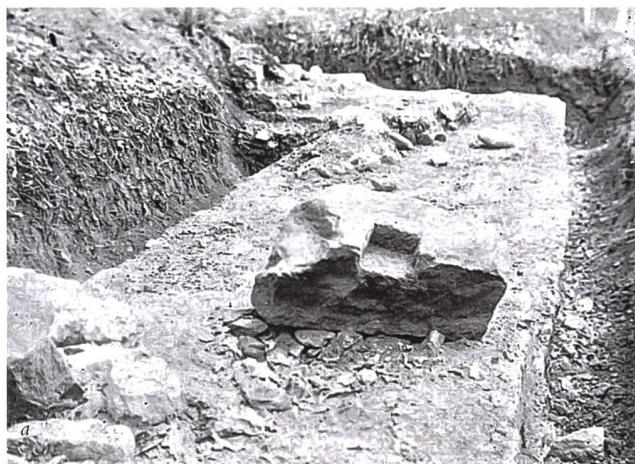
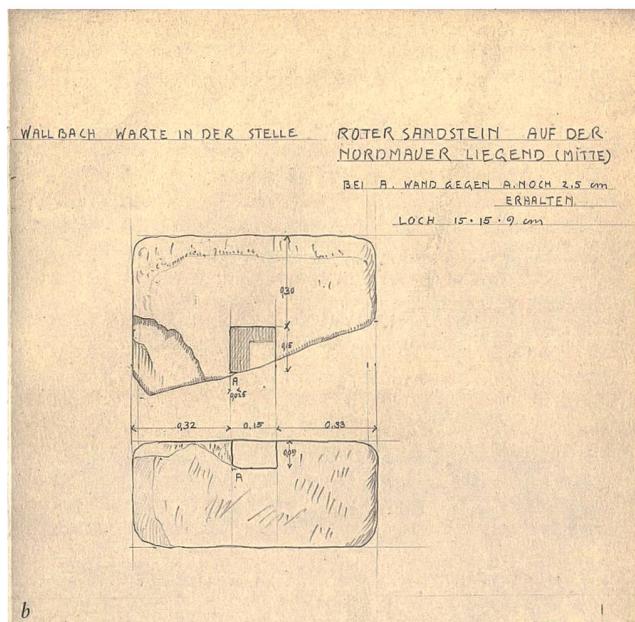
Abb. 11: Wallbach-Stelli (1913). Das von K. Stehlin und H. R. Burkart als Teil des Türgewändes interpretierte Architekturelement aus rotem Buntsandstein wurde 1913 auf der Ostmauer gefunden (a) und zeichnerisch dokumentiert (b). Es befand sich nicht, wie auf der Zeichnung fälschlicherweise vermerkt, auf der Nordmauer, sondern auf der rheinseitigen Ostmauer (vgl. Abb. 9). Aus heutiger Sicht handelt es um ein Postament, das auf einem der vier Punktfundamente stand.

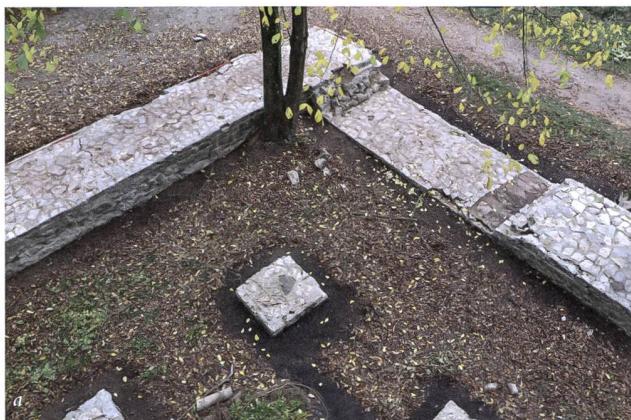
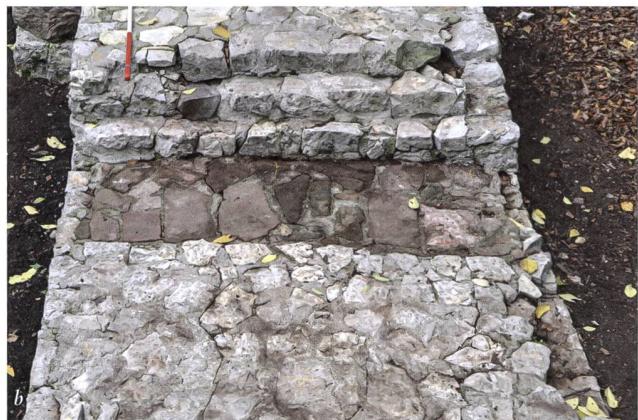
Abb. 12: Wallbach-Stelli (Wal.015.1/Wal.019.80). Blick von Südwesten (a) und Norden (b) auf den Eingangsbereich der Kleinfestung (Zustand vor der Sanierung im Jahr 2019). Die ausgeplünderten Schwellsteine im Bereich des Eingangs wurden bei der Restaurierung (1955) mithilfe von kleineren Spolien aus rotem Sandstein markiert.

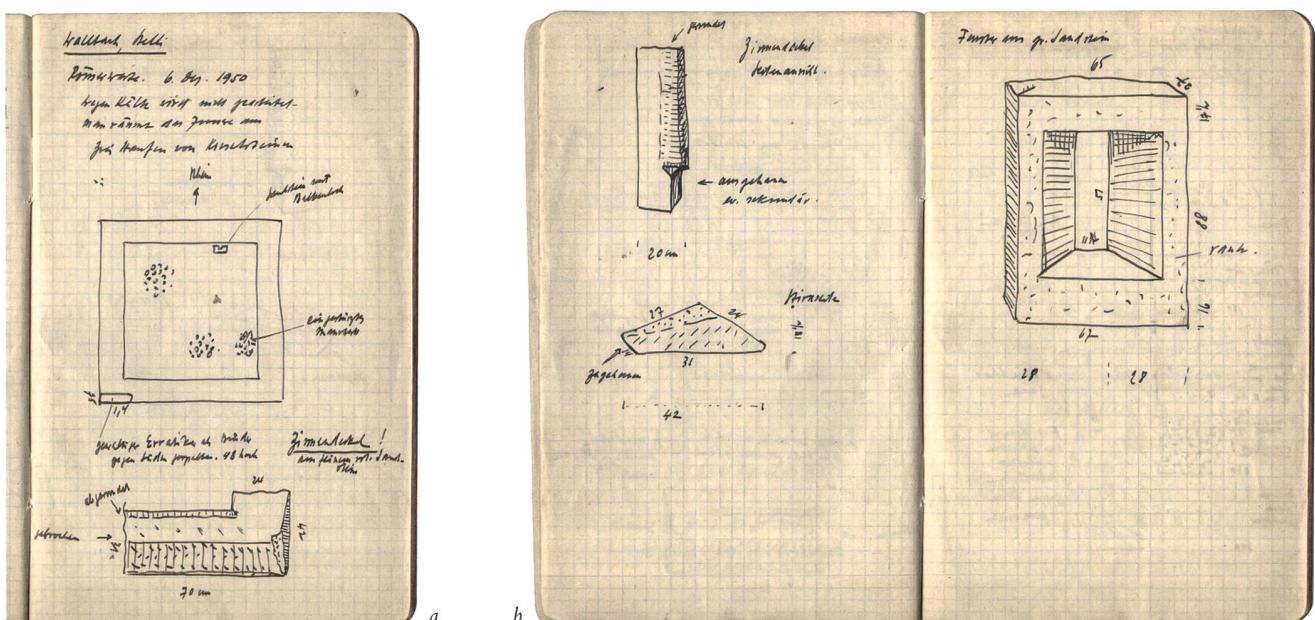
Abb. 13: Wallbach-Stelli (1950/51). R. Laur-Belart, der die Freilegungs- und Restaurierungsarbeiten wissenschaftlich begleitet hat, hielt in seinem Feldbuch verschiedene Informationen fest. Wichtig sind aus heutiger Sicht u. a. die Skizzen und Massangaben zum heute verlorenen «Zinnendeckel» aus rotem Buntsandstein (a, b linke Seite) und zur Lichtscharte aus grauem Sandstein (b rechte Seite).

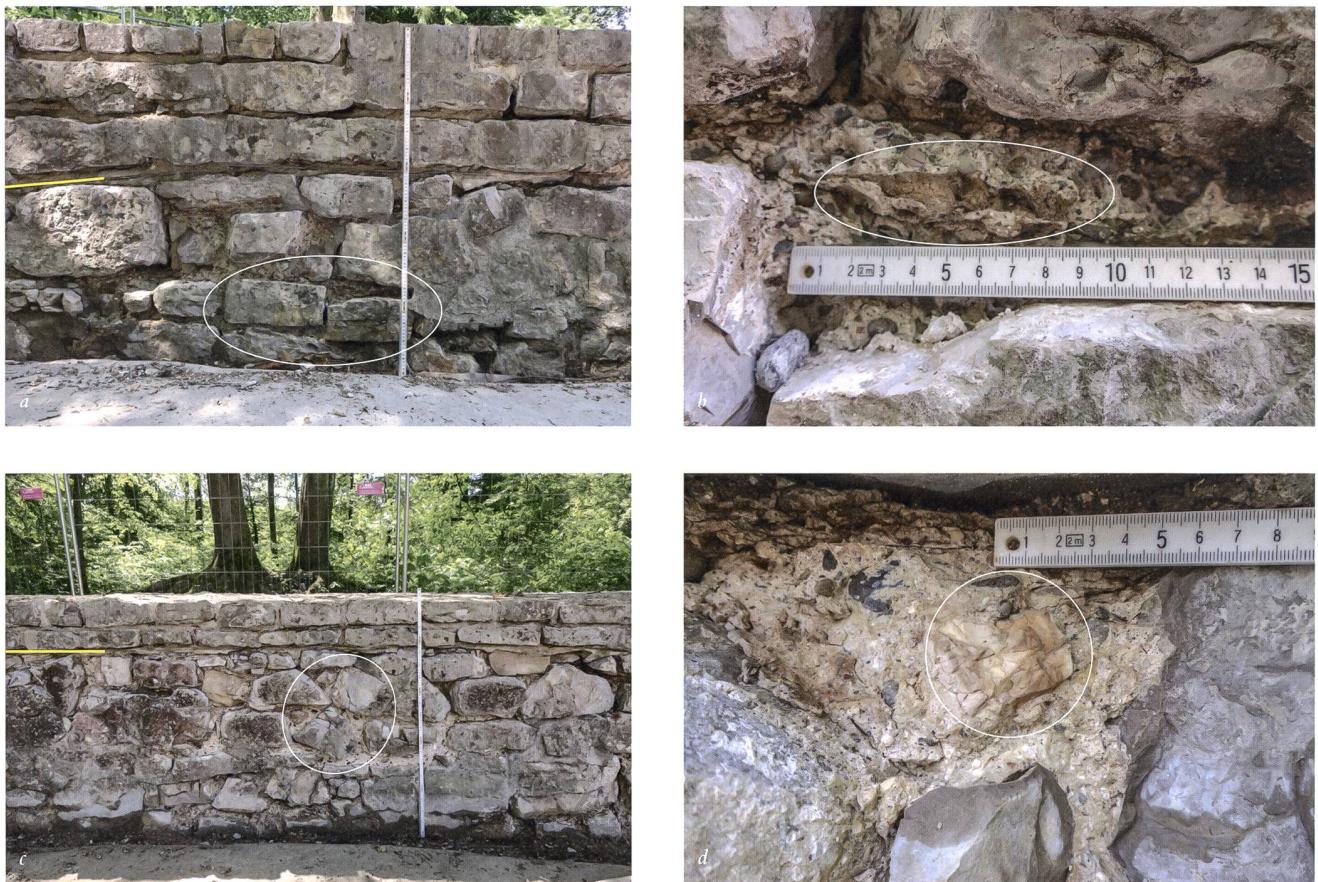
Abb. 14: Wallbach-Stelli (Wal. 015. 1/Wal. 019.80). Ansicht der inneren Mauerschale der Nordmauer; unter der horizontalen Linie liegende Partien sind antik (a). Die mit hellbraunem Lösslehm verschmutzte Zone im opus caementitium des Mauerkerns (b) könnte auf einen saisonalen Bauunterbruch hindeuten. Ansicht der vornehmlich aus Muschelkalkquadern bestehenden inneren Mauerschale der Westmauer; unter der horizontalen Linie liegende Partien sind antik (c). Der schräg gestellte Kalksteinquader in der Bildmitte und die unterschiedliche Höhe der Steinlagen lassen vermuten, dass sich hier die Schnittstelle zwischen zwei Bauloszen befand. Detailaufnahme des opus caementitium im Bereich der Innenschale der Südmauer (d). Im beigen Kalkmörtel ist ein unvollständig gebrannter Kalkstein zu erkennen.

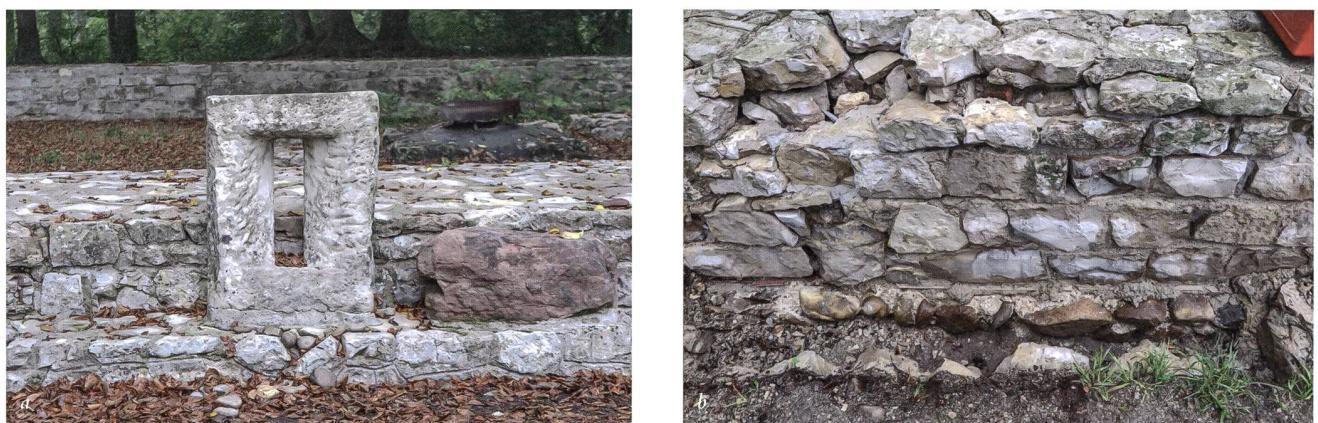
Abb. 15: Wallbach-Stelli (Wal. 015. 1/Wal. 019.80). Blick auf das 2019 entfernte Podest, auf dem seit 1955 die Lichtscharte und das Postament ausgestellt waren (a). Blick auf die Aussenschale der Ostmauer (b). Gut zu erkennen ist der Absatz zwischen der hervorragend erhaltenen Fundamentzone und der 1955 teilweise neu aufgemauerten Mauerschale (Zustand vor der Sanierung).

Ein weiteres archäologisches «Fenster» öffnete sich im Aussenbereich – und zwar nach dem Rückbau des gemauerten Podestes an der Ostmauer, auf dem bis 2019 die Lichtscharte und der Sandsteinquader mit dem «Riegelloch» standen (Abb. 15a). Unter dem gemauerten Podest kam nämlich eine lockere Kalkbruchstein-Packung zum Vorschein. Es handelte sich offensichtlich um antiken Mauerschutt mit dem seinerzeit (1951) die parallel zu den Mauern verlaufenden Schnitte verfüllt worden sind. Nach dem Entfernen der Steinpackung zeigte sich, dass

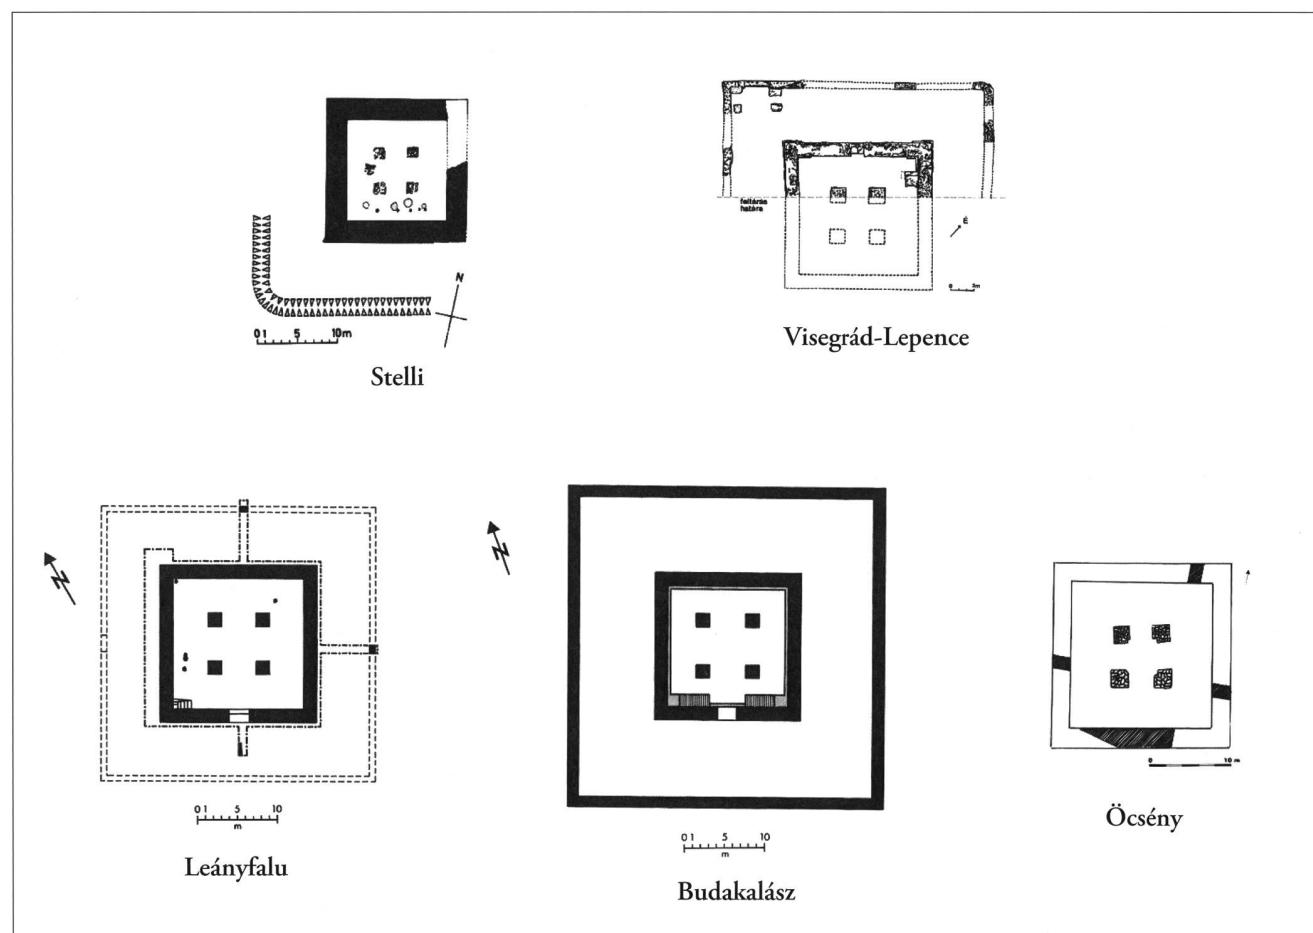
Abb. 16: Synoptische Darstellung mit einer Auswahl der am spätantiken limes Pannonicus mehrfach nachgewiesenen burgi vom «type 4 b – with tetrapylon» nach Bajenaru 2010.

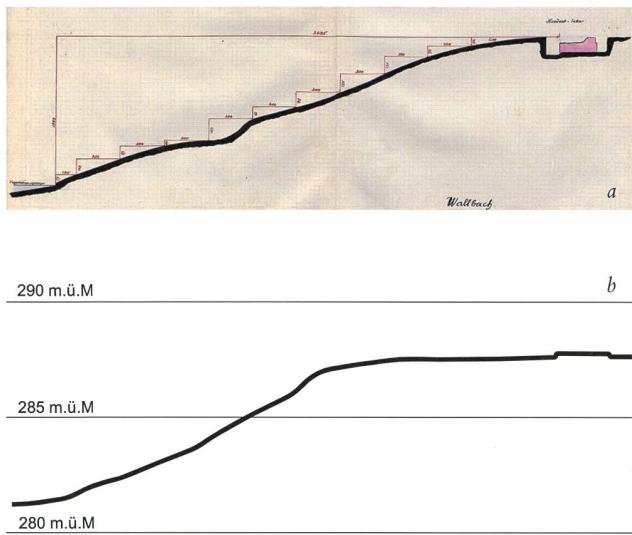
Abb. 17: Wallbach-Stelli (1913 und Wal.015.1/Wal.019.80). Synopse der Profile mit Verlauf der Hangkante zwischen dem Rhein und der Ostmauer der Kleinfestung im Jahr 1913 (a) und im Jahr 2020 (b). Vor dem Bau des Kraftwerks Ryburg-Schwörstadt (1926–1931) lag der Rheinpegel deutlich tiefer als heute; die Entsorgung des antiken Mauerschutts (1950/51/1955) sowie die Entsorgung des beim Umbau des Jagdhause angefallenen Aushubs (1972) haben die antike Topografie massiv verändert.

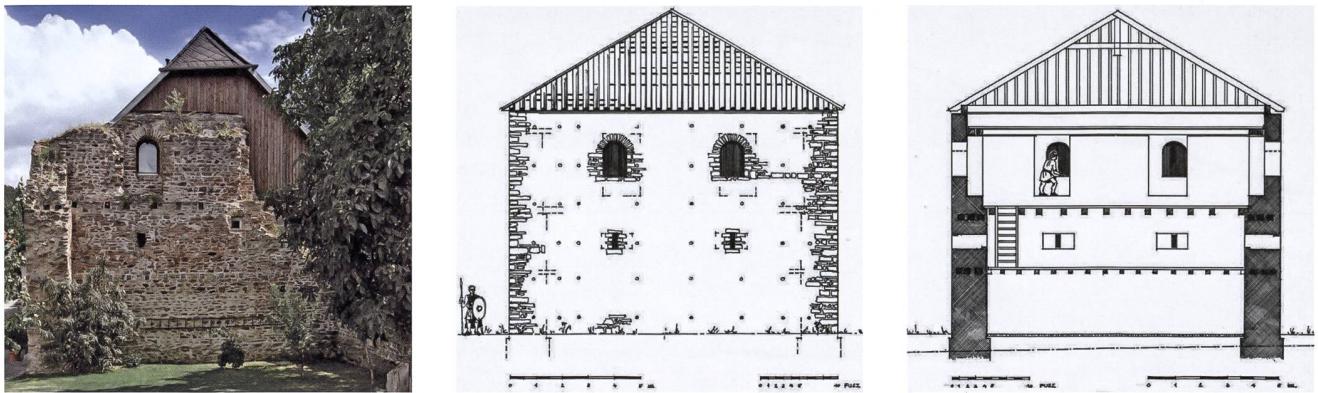
Abb. 18: Spätantiker burgus von Bacharnsdorf (A). Blick von Nordwesten auf die spätantike Bausubstanz (a) sowie Rekonstruktion des spätantiken Bauzustands in der Ansicht (b) und im Schnitt (c).

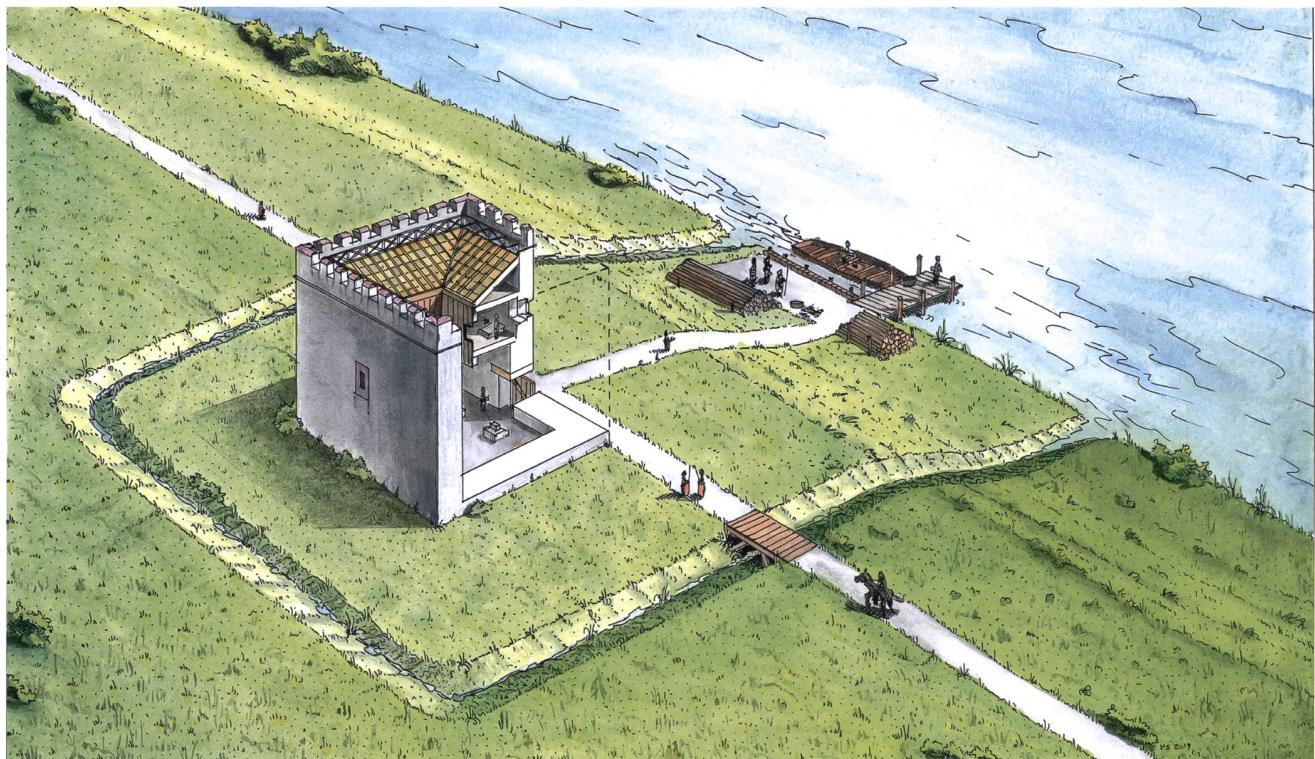
Abb. 19: Wallbach-Stelli (Wal.015.1/Wal.019.80). Befunde und Funde könnten darauf hinweisen, dass die Kleinfestung möglicherweise einen *atrium*- bzw. *impluvium*-artig ausgestalteten Innenhof besass. Denkbar ist aber auch ein geschlossener Baukörper, der mit einem Zeltdach abgedeckt war.
