Neue Forschungen zum spätantiken Hochrhein-Limes im Kanton Aargau IV

Die Kleinfestung Wallbach-Stelli und andere spätantike Wehranlagen in Wallbach

Valentin Häseli und Peter-A. Schwarz

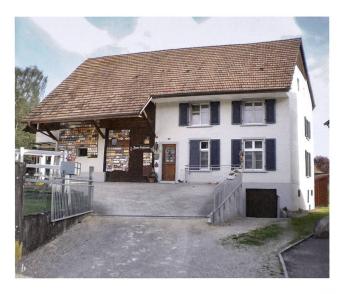
Abb. 5: Wallbach, Brütschengasse 15. Von K. Stehlin mit Sondierungen erschlossener und dokumentierter Grundriss des spätantiken Wachturms Wallbach-Dorf (oben). Die ursprüngliche Kellertreppe (unten) wurde aus der Südmauer des Wachturms ausgeschrotet (a). Blick an die Nordfassade der Liegenschaft (Zustand 2018). Die Trennwand zwischen der Tenne (links) und dem Wohntrakt (rechts) liegt auf der Abbruchkrone der Westmauer des Wachturms. Die aus der Südmauer des Wachturms ausgeschrotete Treppe (vgl. a) liegt heute unter der Zufahrtsrampe (b). Blick in die Südwestecke des heute als Abstellraum genutzten Kellers (Zustand 2018). Das von K. Stehlin beschriebene antike opus caementitium ist nicht mehr sichtbar; der innere Eckverband der Südwestecke des Wachturms wird von einem vorgemauerten Weinregal verdeckt (c).

Im Jahr 1913 konnte Karl Stehlin mithilfe von Sondierschnitten nachweisen, dass der in etwa Nord-Süd verlaufende Mauerzug rund 1,5 m breit und knapp 9 m lang war (Abb. 5a). Die von ihm in der Tenne und im Keller des Wohnhauses dokumentierten Eckverbände lassen den Schluss zu, dass die Mauer zu einem massiven rechteckigen oder quadratischen Bauwerk gehört, das mindestens 5,82 × 5,82 m (innen) bzw. 8,93 m × 8,93 m (aussen) gross war¹⁷.

Der Aufbau des Mauerwerks - der Kern bestand aus mit Kalkbruchsteinen und Kieselwacken durchsetztem opus caementitium - sowie die mit Sandsteinquadern verstärkten äusseren Eckverbände lassen auch aus heutiger Sicht keinen Zweifel an der Ansprache dieser Mauerzüge als Überreste eines spätantiken Wachturms. Fest steht ebenfalls, dass die erhalten gebliebenen Teile der Fundamentpartie die nördliche, westliche und südliche Wand des neuzeitlichen Kellers im Wohntrakt der Liegenschaft Brütschengasse 15 bilden (vgl. Abb. 5b) und dass der heutige Kellerboden in etwa der UK des antiken Fundaments entspricht. Die von K. Stehlin fotografisch dokumentierte Innenseite des Fundaments¹⁸ ist im heute als Abstellraum genutzten Keller nicht mehr sichtbar; sie wurde bei einem tiefgreifenden Umbau der Liegenschaft im Jahr 1965 leider vollständig verputzt (vgl. Abb. 5 c).

K. Stehlin hielt auf seiner Feldaufnahme auch fest, dass J. Businger beim Aushub des Grabens für die Wasserleitung ein menschliches Skelett, das «über der hintern Mauer lag» entdeckt habe (vgl. Abb. 5a)19. Post festum ist der Befund wohl so zu interpretieren, dass die Grabgrube in den über der West-Mauer liegenden Mauerschutt eingetieft worden war und dass die UK der Grabgrube in etwa auf der Abbruchkrone der West-Mauer lag. Jahrzehnte später, im Jahr 1982, kamen dann in der Nähe des sog. «Friedhofs» drei ebenfalls beigabenlose Skelette zum Vorschein, und zwar beim Aushub von Kanalisationsgräben für die benachbarte Liegenschaft Brütschengasse 13 (Abb. 6)²⁰. Man wird wohl nicht fehlgehen, die vier Bestattungen mit einer (ansonsten noch nicht fassbaren) frühmittelalterlichen Besiedlung von Wallbach in Verbindung zu bringen. Letzteres könnte auch auf eine «mit brandigem Material» verfüllte Grube zutreffen, die 1986 beim Bau der benachbarten Liegenschaft Brütschengasse 17 angeschnitten und dokumentiert wurde²¹. Sie wurde seinerzeit als «zu einem Ofen gehörende Struktur» interpretiert. Aus heutiger Sicht kann jedoch nicht a priori ausgeschlossen werden, dass es sich bei dieser Struktur um ein früh- oder hochmittelalterliches Grubenhaus gehandelt hat.

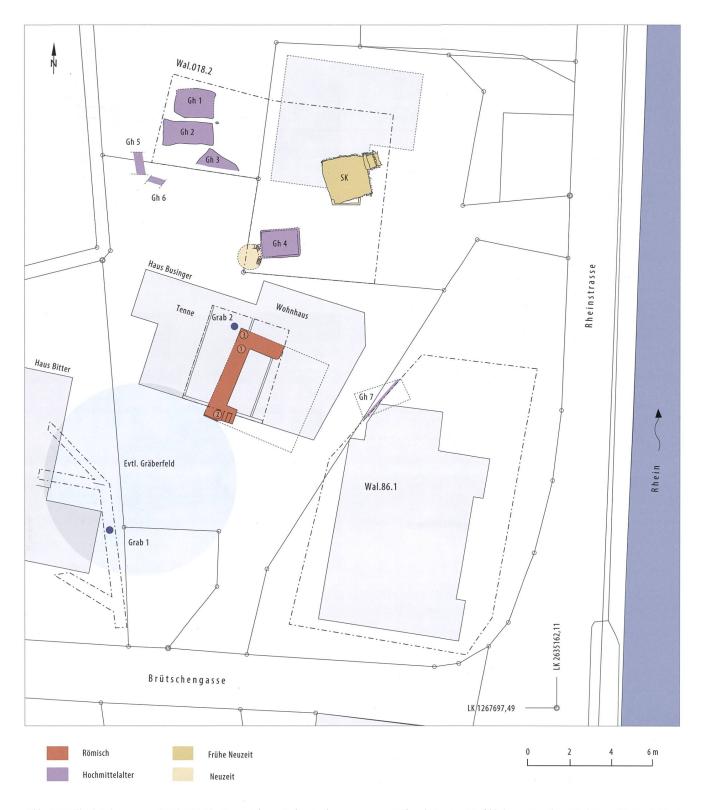
Abb. 6: Wallbach-Rheinstrasse (Wal.018.2). Gesamtplan mit den in den vergangenen Jahrzehnten im Umfeld des spätantiken Wachturms Wallbach-Dorf dokumentierten Befunden.

1 in der Liegenschaft Brütschengasse 15 erhaltene Reste des Fundaments des spätantiken Wachturms Wallbach-Dorf; 2 aus dem antiken opus caementitium ausgeschrotete und heute von einer Rampe überdeckte Kellertreppe; 3 Skelettfund (1913 = Grab 2); Grab 1 Skelettfund(e) (1982) im Bereich des sog. Friedhofs; Gh1–Gh6 hochmittelalterliche Grubenhäuser (2018/2019); Gh7 (früh-)mittelalterliches Grubenhaus (1986); SK frühneuzeitlicher Steinkeller.

Gestützt wird diese Vermutung vorab durch die in den Jahren 2018 und 2019 in dem rund 636 m² grossen Areal westlich des Wachturms angetroffenen Befunde (vgl. Abb. 6). Die archäologischen Untersuchungen blieben zwar in Bezug auf die ursprüngliche Fragestellung - Nachweis eines zum Wachturm gehörigen Wehrgrabens und von spätantiken bzw. frühmittelalterlichen Bestattungen - ergebnislos, lieferten aber wichtige Ergebnisse für die hochmittelalterliche und frühneuzeitliche Besiedlung von Wallbach. Es konnten nämlich insgesamt sechs mittelalterliche Grubenhäuser sowie ein frühneuzeitlicher Steinkeller dokumentiert werden. Erstere entsprechen mit Massen von 2×3 m bzw. 3×4 m den für mittelalterliche Grubenhäuser gängigen Dimensionen. Bruchstücke von ungebrannten Webgewichten bezeugen zudem, dass die Grubenhäuser zum Teil als Webkeller genutzt wurden. Die spärlichen Keramikfunde

Der rund 4×4 m grosse und mit einem 1,2 m breiten Kellerhals ausgestattete Keller (vgl. Abb. 6) ist hingegen deutlich jünger. Seine Mauern bestehen aus unregelmässig grossen Kieselwacken; als Bindemittel diente Lehm. Verfüllt war er mit Brandschutt, der sehr viel Geschirr- und Ofenkeramik des 16. und 17. Jahrhunderts enthielt. Die beiden auf dem Kellerboden gefundenen Münzen wurden um 1560 bzw. zwischen 1545 und 1608 geprägt²³.
