Neue Forschungen zum spätantiken Hochrhein-Limes im Kanton Aargau IV

Die Kleinfestung Wallbach-Stelli und andere spätantike Wehranlagen in Wallbach

Valentin Häseli und Peter-A. Schwarz

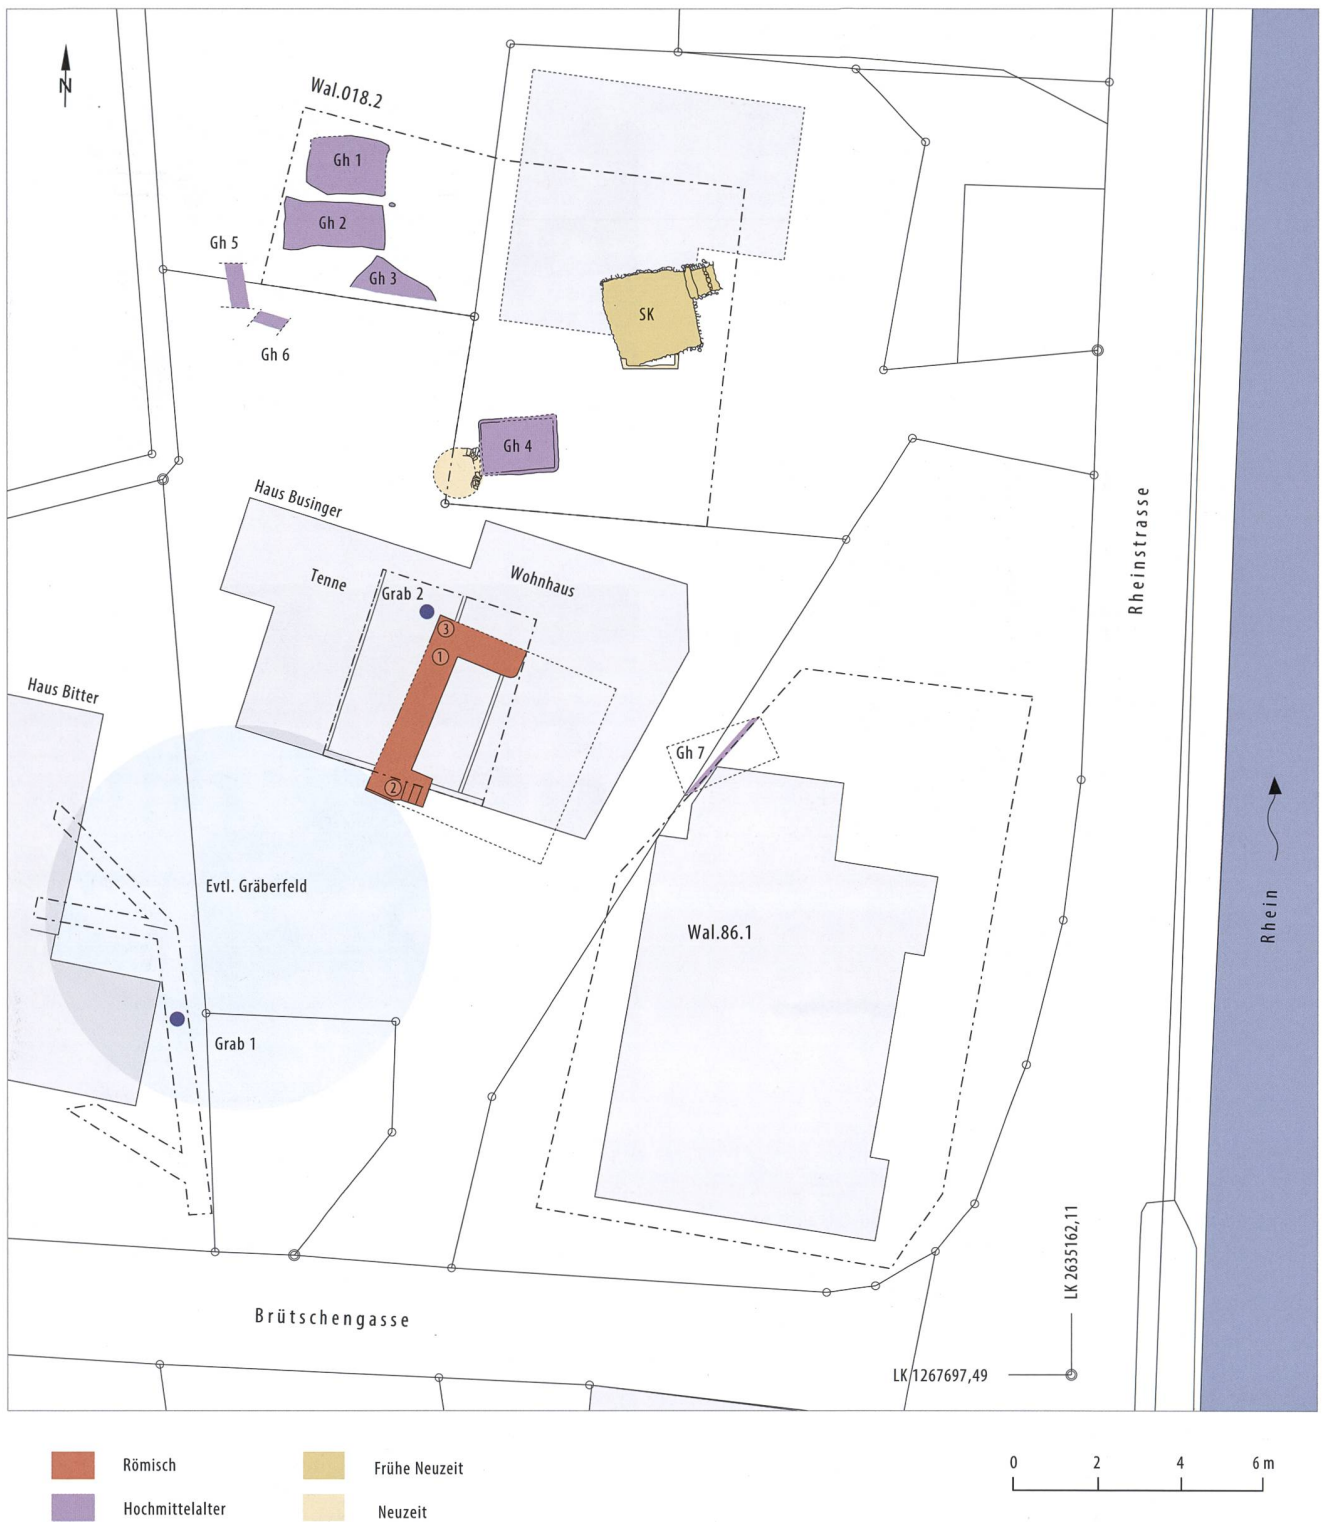
Abb. 6: Wallbach-Rheinstrasse (Wal.018.2). Gesamtplan mit den in den vergangenen Jahrzehnten im Umfeld des spätantiken Wachturms Wallbach-Dorf dokumentierten Befunden.

1 in der Liegenschaft Brütschengasse 15 erhaltene Reste des Fundaments des spätantiken Wachturms Wallbach-Dorf; 2 aus dem antiken opus caementitium ausgeschrotete und heute von einer Rampe überdeckte Kellertreppe; 3 Skelettfund (1913 = Grab 2); Grab 1 Skelettfund(e) (1982) im Bereich des sog. Friedhofs; Gh1–Gh6 hochmittelalterliche Grubenhäuser (2018/2019); Gh7 (früh-)mittelalterliches Grubenhaus (1986); SK frühneuzeitlicher Steinkeller.

Gestützt wird diese Vermutung vorab durch die in den Jahren 2018 und 2019 in dem rund 636 m² grossen Areal westlich des Wachturms angetroffenen Befunde (vgl. Abb. 6). Die archäologischen Untersuchungen blieben zwar in Bezug auf die ursprüngliche Fragestellung – Nachweis eines zum Wachturm gehörigen Wehrgrabens und von spätantiken bzw. frühmittelalterlichen Bestattungen – ergebnislos, lieferten aber wichtige Ergebnisse für die hochmittelalterliche und frühneuzeitliche Besiedlung von Wallbach. Es konnten nämlich insgesamt sechs mittelalterliche Grubenhäuser sowie ein frühneuzeitlicher Steinkeller dokumentiert werden. Erstere entsprechen mit Massen von 2 × 3 m bzw. 3 × 4 m den für mittelalterliche Grubenhäuser gängigen Dimensionen. Bruchstücke von ungebrannten Webgewichten bezeugen zudem, dass die Grubenhäuser zum Teil als Webkeller genutzt wurden. Die spärlichen Keramikfunde

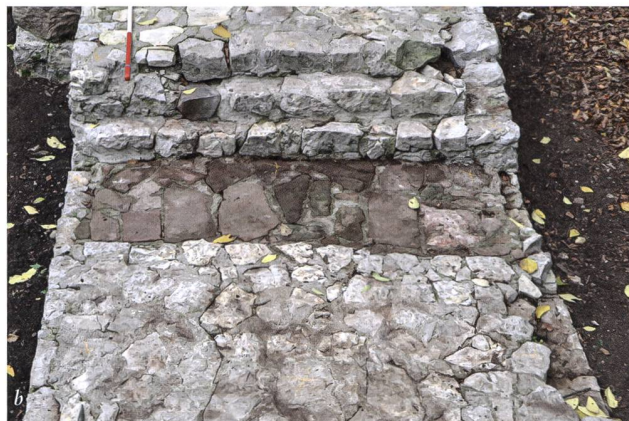
Abb. 12: Wallbach-Stelli (Wal.015.1/Wal.019.80). Blick von Südwesten (a) und Norden (b) auf den Eingangsbereich der Kleinfestung (Zustand vor der Sanierung im Jahr 2019). Die ausgeplünderten Schwellsteine im Bereich des Eingangs wurden bei der Restaurierung (1955) mithilfe von kleineren Spolien aus rotem Sandstein markiert.

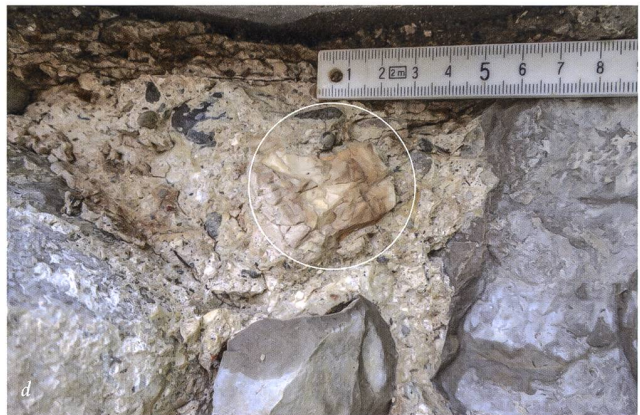
Abb. 14: Wällbach-Stelli (Wal.015.1/Wal.019.80). Ansicht der inneren Mauerschale der Nordmauer; unter der horizontalen Linie liegende Parteien sind antik (a). Die mit hellbraunem Lösslehm verschmutzte Zone im opus caementitium des Mauerkerne (b) könnte auf einen saisonalen Bauunterbruch hindeuten. Ansicht der vornehmlich aus Muschelkalkquadern bestehenden inneren Mauerschale der Westmauer; unter der horizontalen Linie liegende Parteien sind antik (c). Der schräg gestellte Kalksteinquader in der Bildmitte und die unterschiedliche Höhe der Steinlagen lassen vermuten, dass sich hier die Schnittstelle zwischen zwei Baulosen befand. Detailaufnahme des opus caementitium im Bereich der Innenschale der Südmauer (d). Im beige Kalkmörtel ist ein unvollständig gebrannter Kalkstein zu erkennen.

Die Sanierungsarbeiten beschränkten sich deswegen vorab auf das möglichst schonungsvolle Entfernen aller losen und schadhaften Zementfugen (vgl. Abb. 14a, c), auf die Fixierung der losen Mauersteine sowie auf das Ausmörteln aller Fugen und Risse. Grössere, durch Frostsprengungen entstandene Fehlstellen in den Mauer-schalen wurden mit Mörtel und kleinen Kalkbruchsteinen verzwickt. Die Verschleiss-schicht auf der Mauerkrone war noch weitgehend intakt; die kleineren und grösseren Risse wurden mit Mörtel ausgeschlämmt (vgl. Abb. 1).
