# Restaurierungsarbeiten an den Monumenten von Vindonissa im Jahr 2023

Sven Straumann und Ulrich Willenberg

Das Ressort Schutz/Erhalt/Fundstellen der Kantonsarchäologie Aargau führte 2023 eine Reihe von Massnahmen an den Monumenten im Perimeter des Legionslagers Vindonissa durch. Dazu zählten neben den regelmässigen Zustandsüberprüfungen (Monitoring) Schadenskartierungen und kleinere Restaurierungs- bzw. Sanierungsarbeiten. Die Sanierung eines Abschnitts der römisch-mittelalterlichen Wasserleitung stand besonders im Fokus. Kleinere Arbeiten wurden am Amphitheater von Vindonissa vorgenommen. In Brugg-Altenburg erhielt das rund 5 m hoch erhaltene Mauerteilstück im Nordosten des spätromischen Kastells endlich ein Schutzdach. Der baulichen Realisierung gingen eine Zustandsdokumentation und eine Schadenskartierung voraus.

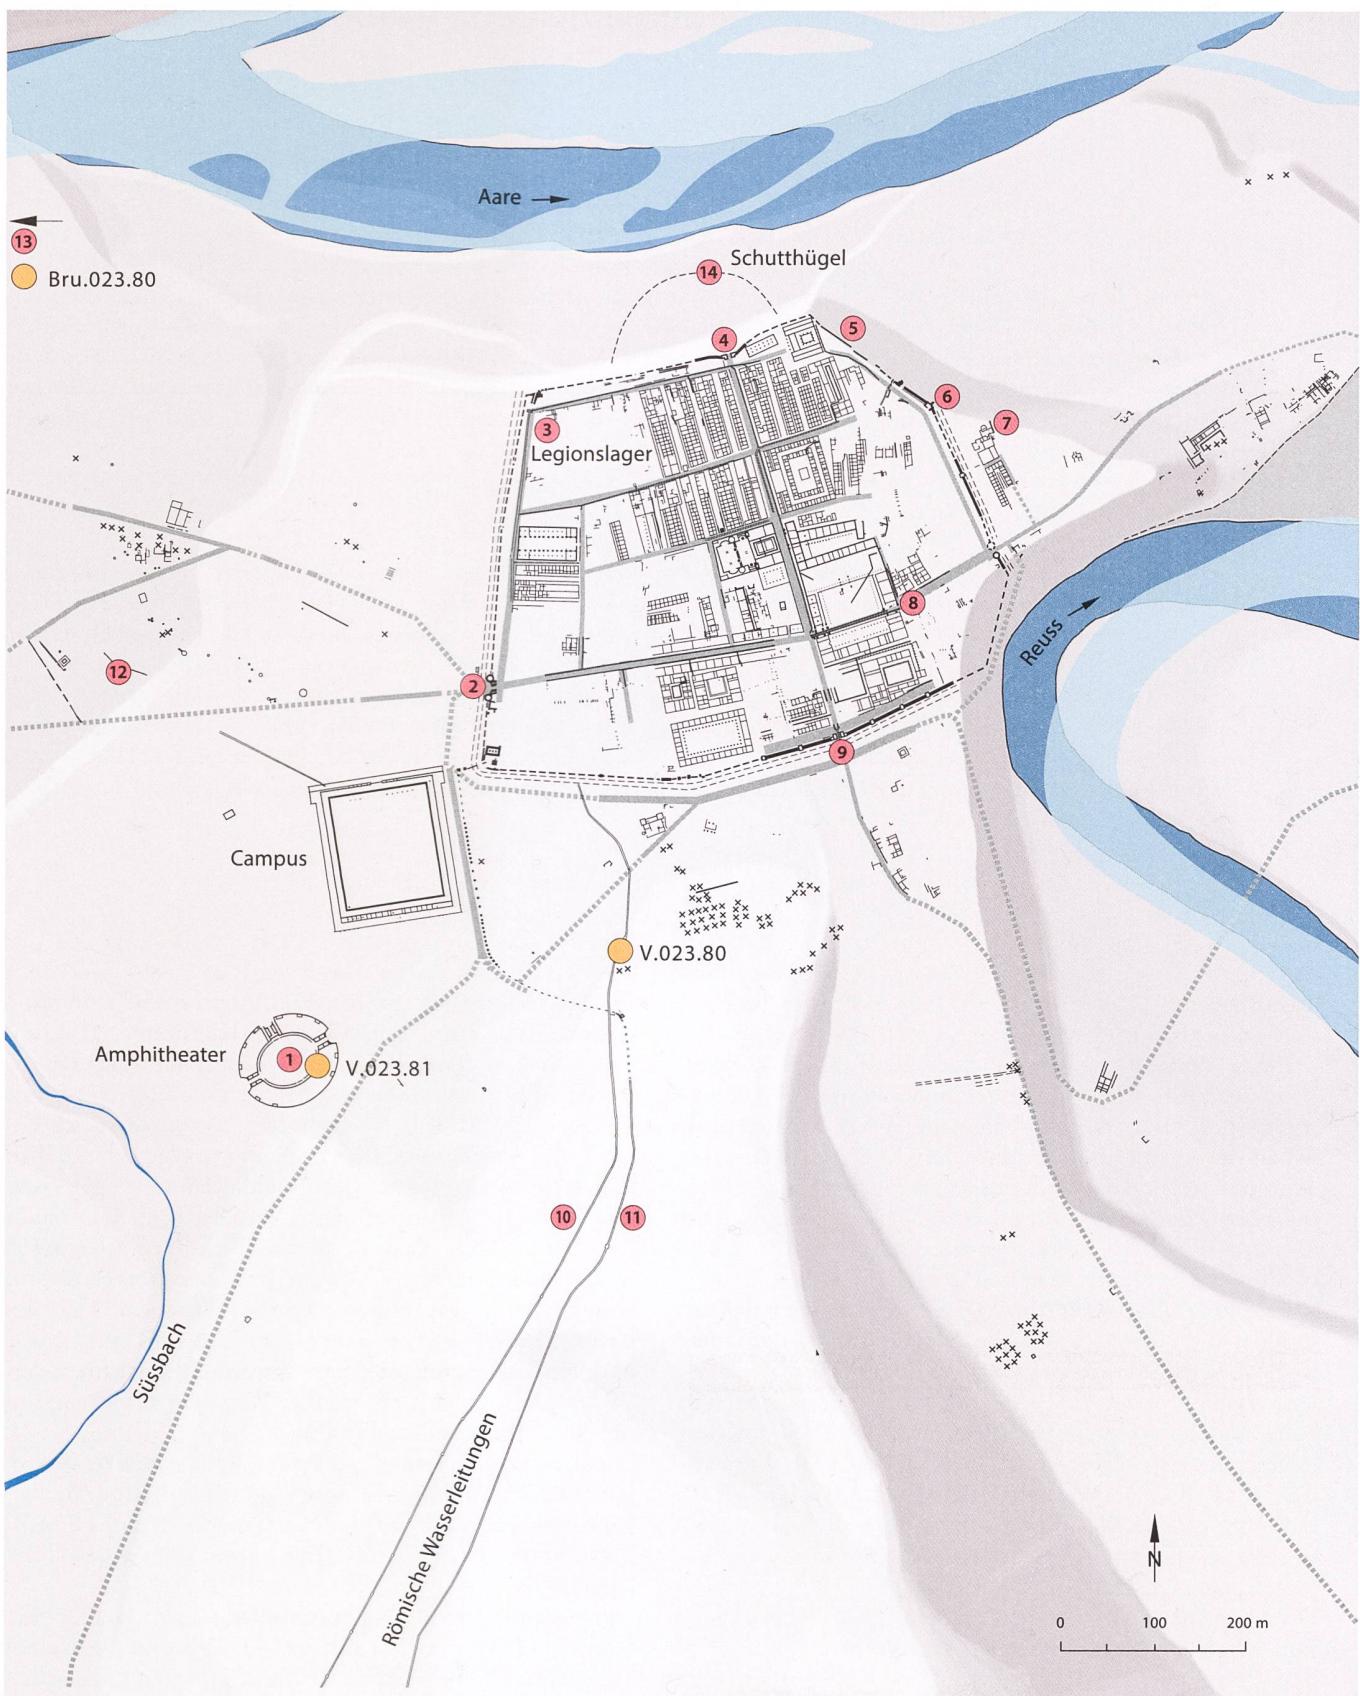
Abb. 1: Archäologischer Gesamtplan von Vindonissa mit Legionslager (Bauzustand im späten 1. Jh. n. Chr.), umgebenden Zivilsiedlungen, Straßen, Wasserleitungen und Gräbern des 1.–7. Jh. Eingetragen sind die Monamente in Rot und die in diesem Bericht erwähnten Sanierungsmeldungen 2023 in Orange (Plan 1:8000).

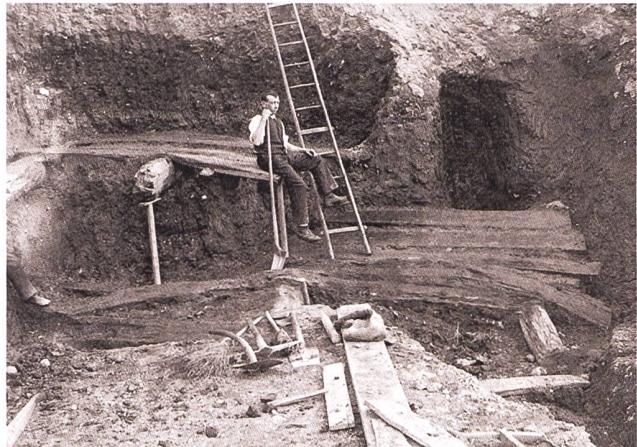
Abb. 5: Vindonissa «Schutthügel». Ein Arbeitsfoto der Ausgrabungen 1906 zeigt eindrücklich die hervorragenden Erhaltungsbedingungen für organisches Material, wie etwa die Holzkonstruktionen.

an die nördliche Umfassungsmauer anschliesst. Dieser auch forschungsgeschichtlich bedeutende Fundort bildet dank seiner Erhaltungsbedingungen ein einzigartiges Bodenarchiv (Abb. 5)<sup>2</sup>. Formell ist er zwar noch nicht unter Denkmalschutz gestellt, aber erste Abklärungen in Zusammenarbeit mit der Abteilung für Umwelt (Sektion Grundwasser, Boden und Geologie) und der Firma Jäckli Geologie sollen in naher Zukunft zeigen, ob weiterhin eine Feuchtbodenerhaltung vorliegt und wie diese langfristig bewahrt werden kann<sup>3</sup>.

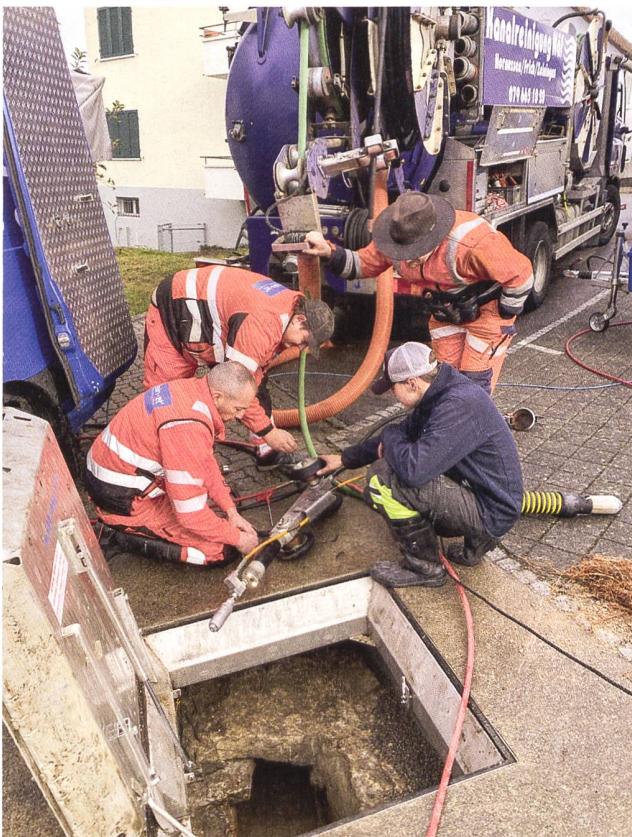
Abb. 4: Römisch-mittelalterliche Wasserleitung (V023.80). Mitarbeitende der Firmen DrainJet und Kanalreinigung Näf bereiten das Gefährt mit Kanal-TV und Hochdruckdüse für den Einsatz in der Wasserleitung vor.

Der Sanierungsschwerpunkt wurde auf den Bereich des Wasseraustritts in der Anemonenstrasse 14 gelegt. Am 16. und 17. November 2023 wurden durch die Firma DrainJet Robotics AG, St. Gallen, in Kooperation mit der Firma Kanalreinigung Näf, Frick, die eingewachsenen Wurzeln mit einem ferngesteuerten Fräserroboer (vgl. Abb. 4) mithilfe von Wasserdruck soweit möglich abgeschnitten und entfernt (Abb. 14). Aufgrund der Verengung des Leitungsquerschnitts durch die 1968 eingebrachten Betonelemente und ihres teilweise sehr

geringen Abstands zu den Abdeckplatten der Wasserleitung sowie eines Knickes im Verlauf des Wasserkanals war es nicht möglich den gesamten Sanierungsabschnitt mit dem Fräserroboer zu befahren. Die restlichen noch vorhandenen Wurzelstränge wurden deshalb mithilfe eines Saugspülwagens aus der Leitung gesaugt. Am 17. November 2023 wurde eine erneute Kamerafahrt vorgenommen (Abb. 15). Aufgrund des nicht restlos entfernten Wurzeleinwuchses konnte wiederum nur ein Teil des beschädigten Abschnitts eingesehen werden, worauf die Arbeiten gegen Mittag eingestellt wurden<sup>8</sup>.

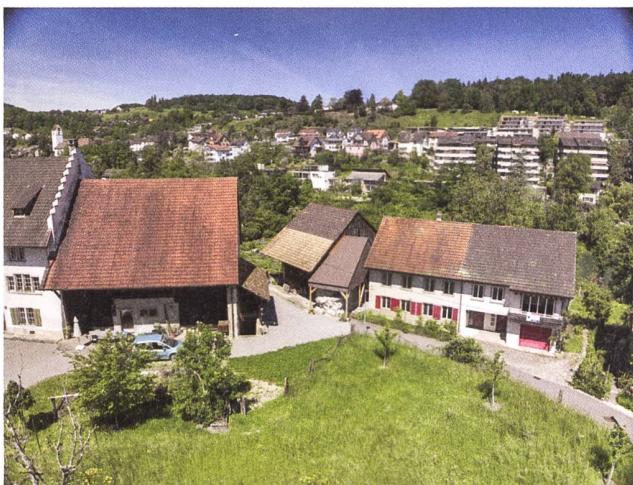
Abb. 6: Brugg-Altenburg (Bru.023.80). Drohnenaufnahme mit Blick auf das Gebäudeensemble rund um den erhaltenen Mauerrest im Nordosten des spätömischen Kastells.

Das Mauerstück im Nordosten der spätömisch-mittelalterlichen Umwehrung von Brugg-Altenburg befindet sich heute unmittelbar an der Grenze der Parzellen 1112 und 1113. Es liegt in einer schmalen Gasse, eingerahmt von den Liegenschaften «Haus Keller» (Ass.-Nr. 563) im Osten und «Scheune Süess» (Ass.-Nr. 564) im Westen (Abb. 6). Bei Letzterer dient das antike Mauerstück gleichzeitig als Ostwand des modernen Ökonomiegebäudes.

Kastells in Brugg-Altenburg (Abb. 1,13) angemessen vor Witterungseinflüssen schützt (Abb. 6). Zuvor übernahm diese Funktion über eine längere Zeit eine provisorische Abdeckung mit Baufolie. Vor der Realisierung des Schutzbau in Zusammenarbeit mit der Immobilien Aargau nutzte man die Gelegenheit die zumindest auf drei Seiten freistehende und somit (noch) zugängliche Mauer einer detaillierten Dokumentation zu unterziehen. Diese Massnahme begleitete eine sorgfältige Schadenskartierung, die den grundsätzlich guten und bisher weitgehend unrestaurierten Zustand bestätigte. Somit waren vor der Fertigstellung des Schutzdaches zusätzlich keine Sanierungen an der Mauersubstanz notwendig.

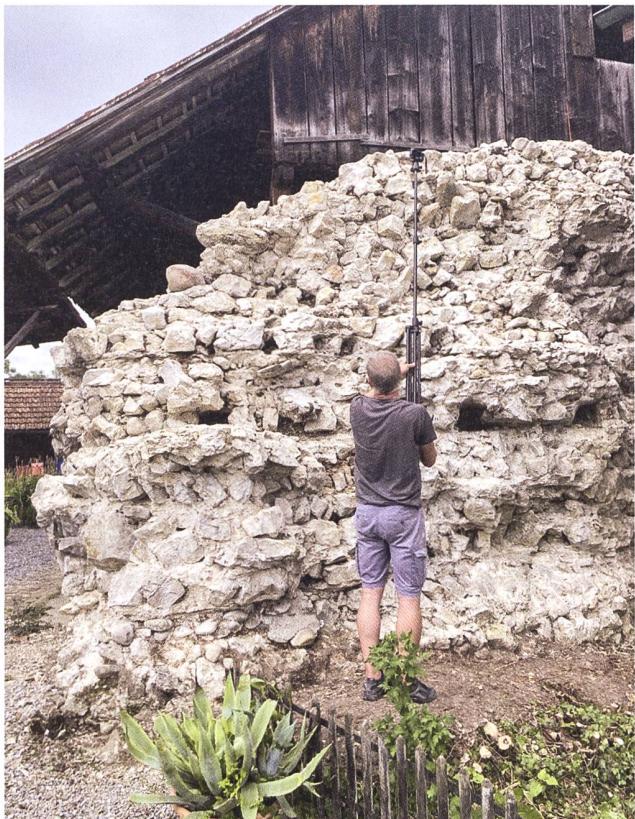
Abb. 7: Brugg-Altenburg (Bru.023.80). Der Fotograf Klaus Powroznik bei der fotogrammetrischen Aufnahme der Kastellmauer.

Die Abteilung Planung und Bau der Stadt Brugg erteilte am 14. Juni 2023 die Baubewilligung für das ursprünglich eingereichte Baugesuch (BG 2020-137) der Kantonsarchäologie. Im Hinblick auf die bauliche Ausführung galt es, die antike Mauer in ihrem aktuellen Zustand komplett photogrammetrisch im Structure-from-Motion-Verfahren (SfM) aufzunehmen (Abb. 7). Diese Dokumentation sollte einerseits als Grundlage für eine Schadenskartierung und allfällige Sanierungsmassnahmen dienen und andererseits den Architekten ein exaktes dreidimensionales Modell der Situation vor Ort inkl. der angrenzenden Gebäude bieten. Auf dieser Basis konnten im CAD die Baupläne gezeichnet und visualisiert werden (Abb. 8).

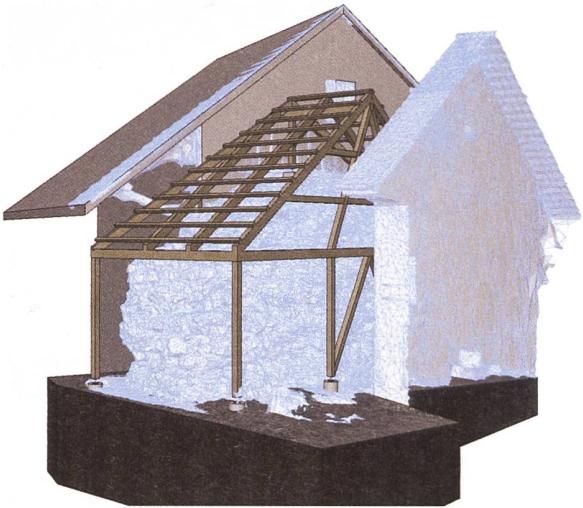
Abb. 8: Brugg-Altenburg (Bru.023.80). Die auf der Grundlage des 3D-Modells erstellte Visualisierung der Schutzdach-Ausführung.

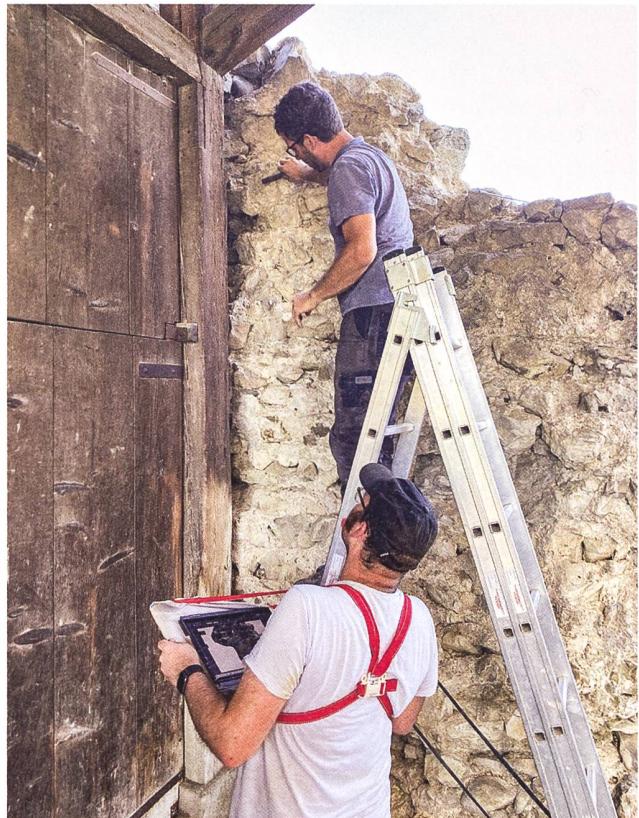
Abb. 9: Brugg-Altenburg (Bru.023.80). Martin Gantner (ProSpect GmbH) und Sascha Döring (Maurerhandwerk Döring) bei der Schadenskartierung an der Westseite der Kastellmauer.

Die Kartierung erfolgte einerseits optisch nach offensichtlichen Schadensbildern<sup>4</sup>. Dabei wurden Ablösungserscheinungen des Mörtels und/oder der Mauersteine, Materialverluste in Form von ausgewaschenen Fugen, oberflächliche Verfärbungen oder Ablagerungen, biologische Besiedlungen sowie Flickstellen und Zementergänzungen erfasst. Zusätzlich wurde die Mauer abgeklopft, um allfällige unsichtbare oder schwer sichtbare Schäden an den Mauersteinen und allgemeine strukturelle Problemzonen feststellen zu können. Als Grundlage für die Dokumentation dienten die von der Kantonsarchäologie erstellten Orthofotos. Die Befunde wurden darauf mithilfe von Adobe Illustrator stein- oder strukturgerecht eingetragen. Zudem wurden die untersuchten Mauerprofile beschrieben und Beispiele für Schadensbilder sowie Übersichten fotografiert. Der nördliche Bereich der Westseite, der im Innern des Ökonomiegebäudes «Scheune Süess» liegt, wurde Ende November 2023 in einer zweiten Kampagne untersucht und kartiert.

Zusammenfassend kann festgehalten werden, dass der Mauerrest in einem überraschend guten Zustand ist. Der Mauermörtel ist vergleichsweise hart und könnte, wie der Zusatz von kleinen Ziegelsplittern zeigt, durchaus hydraulische Eigenschaften gehabt haben. Die bio-

logische Besiedlung besteht in erster Linie aus toten Wurzeln von inzwischen abgestorbenen Pflanzen. Abgesehen von direkten Schäden durch einwachsende Wurzeln im Mauerwerk ermöglichen die Wurzelgänge das Eindringen von Wasser und Frostspaltungen. Stellenweise zeigt sich ein Bewuchs aus grünen Algen oder Bakterien sowie Moos. Lediglich an vereinzelten Stellen beginnen sich der Mörtel und teilweise einzelne Mauersteine zu lösen. Ansonsten ist das Mauerwerk in einem guten Zustand. Der erhaltene Mauerkern ist erfreulicherweise bis auf ein paar wenige kleine Eingriffe frei von Sanierungen oder Restaurierungen geblieben. Aus dem Bericht der ProSpect GmbH geht weiter hervor, dass eine sorgfältige Massnahmenevaluation stattfinden müsste, um die Mauer im aktuellen Zustand zu bewahren<sup>5</sup>. Die wenigen problematischen Stellen könnten mechanisch gesichert werden. Es wird empfohlen, dass der Mauerrest weiterhin einem regelmässigen Monitoring unterzogen wird, da sich klimatische Veränderungen in unvorhersehbarem Ausmass auf das historische Mauerwerk auswirken können. Nur so lassen sich allfällige Veränderungen im Schadensbild rechtzeitig erkennen und grössere Schäden vermeiden.

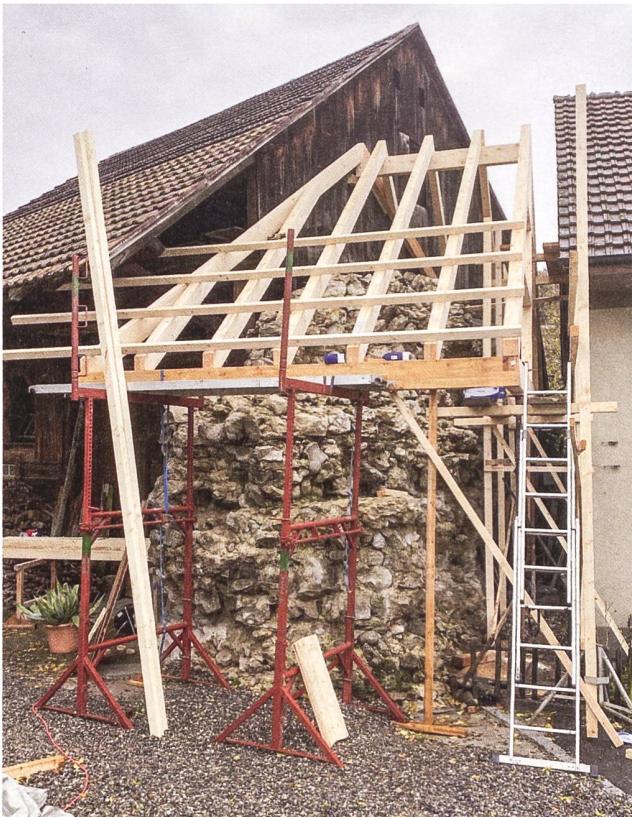
Abb. 10: Brugg-Altenburg (Bru.023.80). Blick auf die Holzbauarbeiten des Schutzdaches.

werden. Aus Rücksicht auf die darunterliegende archäologische Substanz entschied man sich gemeinsam mit Bauleitung und Ingenieur für eine flächige und nicht tief reichende Fundamentierung der Schutzdachkonstruktion. Die dennoch notwendigen Bodeneingriffe für fünf Fundationslöcher wurden archäologisch begleitet und unter dem Meldungskürzel Bru.023.5 dokumentiert (vgl. im vorliegenden Band S.39). Die Baumeisterarbeiten wurden von der Valetti Bauunternehmung AG in Windisch und die Holzkonstruktion von der WRZ Holzbau GmbH in Windisch ausgeführt (Abb. 10). Rechtzeitig vor dem Wintereinbruch war die Mauer mit dem Schutzdach überdeckt und so vor Witterungseinflüssen geschützt (Abb. 11).

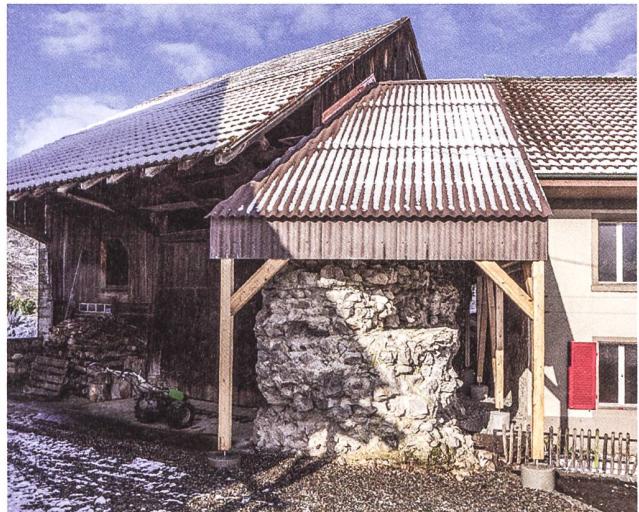
Abb. 11: Brugg-Altenburg (Bru.023.80). Winterliche Impression des frisch fertiggestellten Schutzdaches.

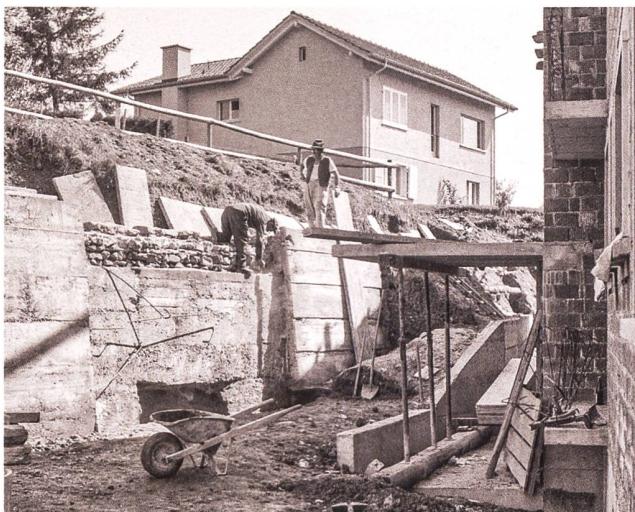
Abb. 12: Windisch-Anemonenstrasse 1968. Sicherungsmassnahmen an der römisch-mittelalterlichen Wasserleitung durch eine Betonstützkonstruktion.

zur Reparatur der Wasserleitung, bei der ein 1966 installiertes hölzernes Stützprovisorium ersetzt werden konnte. Die an der Hangkante durch die Baummassnahmen freigelegte und beschädigte Wasserleitung ist durch betonierte Stützen unterfangen worden, um ein weiteres hangseitiges Abrutschen des Bauwerks zu verhindern. Im Anschluss wurde davor eine Betonmauer errichtet, um den gesamten Hangbereich zu sichern (Abb. 12). Zur Behebung des Wasseraustritts wurden der Leitungskanal von oben geöffnet und eckige Betonschalenelemente eingesetzt, durch die der Querschnitt der Wasserleitung auf  $20 \times 20$  cm verringert wurde. Der Abstand zwischen den Elementen und der Schachtwand ist mit Steinen und Mörtel ausgefüllt worden<sup>6</sup>.

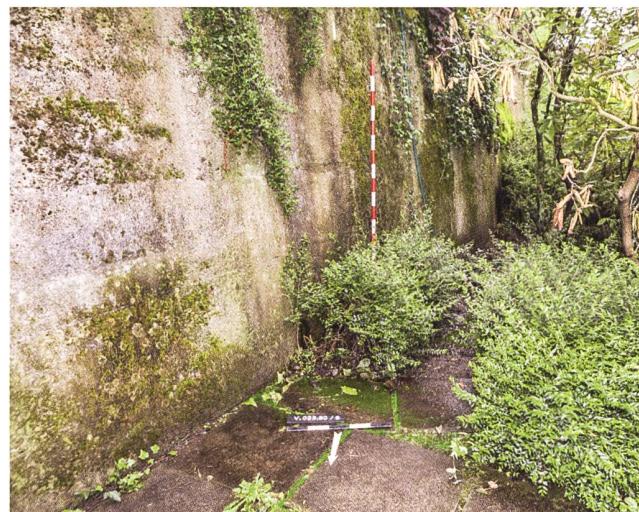
Abb. 13: Windisch-Anemonenstrasse (V.023.80). Neongrün eingefärbtes Wasser, das aus der römisch-mittelalterlichen Wasserleitung fliesst.

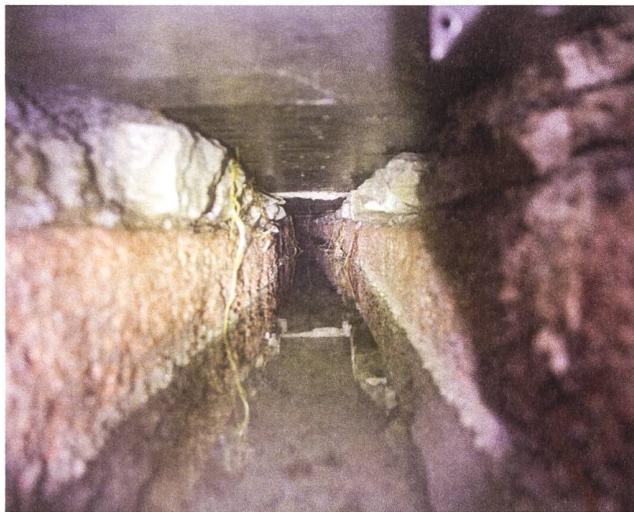
In der Folgezeit pflanzte man entlang der oberen Kante der Hangstützwand eine Hecke aus überwiegend heimischen Gehölzen an, deren Wurzeln mit der Zeit in den Wasserkanal eingedrungen und auf der Sohle weitergewachsen sind. Der stete Wasserfluss innerhalb der Leitung bot ideale Bedingungen für das weitere Wurzelwachstum.

Abb. 14: Windisch-Wagnerhof (V.023.80). Blick in die römisch-mittelalterliche Wasserleitung vor dem Einsatz des Fräserroboers. Wurzeln ragen von der Decke in den Wasserkanal.

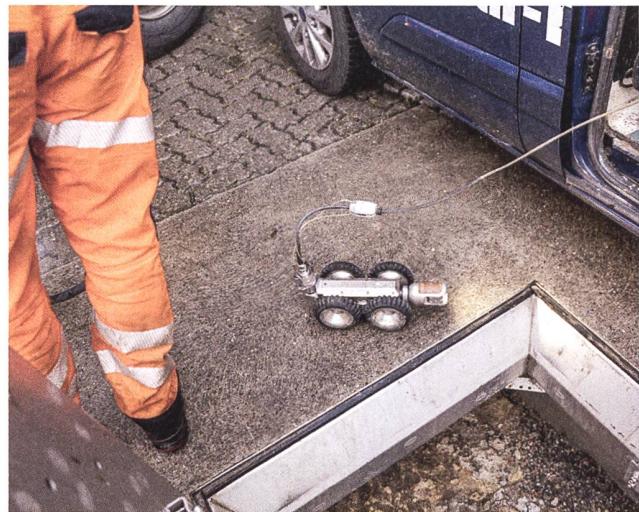
Abb. 15: Windisch-Wagnerhof (V.023.80). Vierrädriger ferngesteuerter Kamerawagen für Kanalfernsehaufnahmen während der Vorbereitung für seinen Einsatz am 17. 11. 2023.

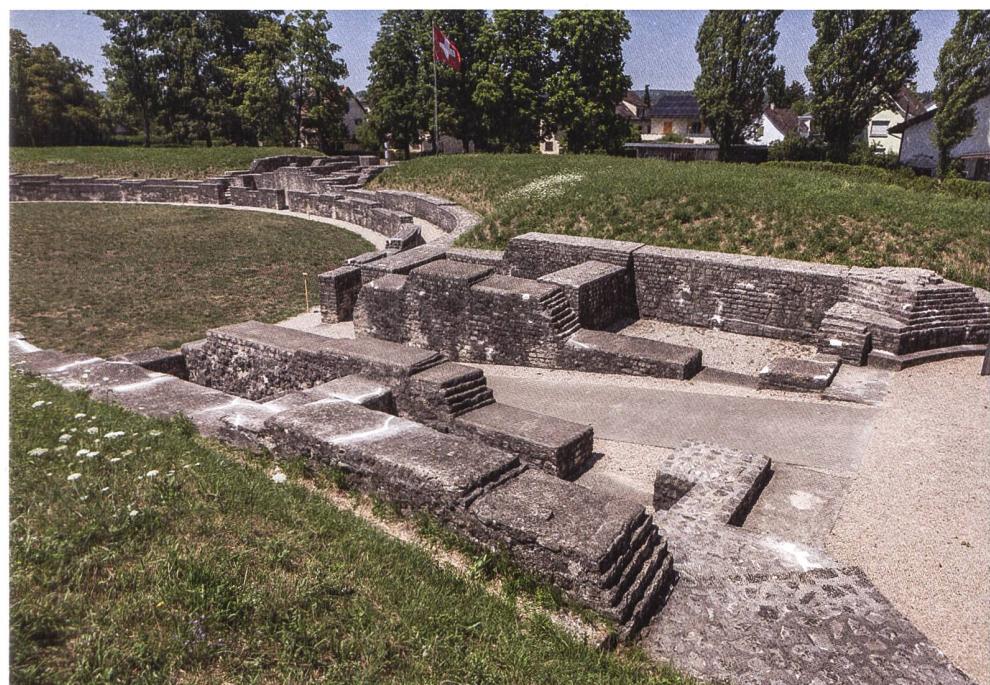
Abb. 16: Windisch-Amphitheater

An der für Besucher öffentlich zugänglichen Ruinenstätte des Amphitheaters (Abb. 1,1) von *Vindonissa* wurden im Jahr 2022 Schäden festgestellt. Es fanden sich an verschiedenen Stellen Ausbrüche von Handquadern sowie Risse in den Zementabdeckungen der Mauerkronen und in den Fugen des aufgehenden teilrekonstruierten Mauerwerks. Das Bundesamt für Bauten und Logistik gab als zuständiger Vertreter des in Bundesbesitz befindlichen Amphitheaters im Sommer 2023 die Ausbesserungs- und Sanierungsarbeiten in Auftrag. Die Umsetzung erfolgte in zwei Arbeitswochen

(V.023.81). Übersichtsfoto des östlichen Eingangs. Gut sichtbar sind die weißen Ausbesserungsstellen am Mauerwerk.

durch die Firma Hächler AG, Wettingen (Abb. 16). Die Kantonsarchäologie Aargau begleitete die Massnahmen in beratender Funktion und lieferte die bei den älteren Sanierungsarbeiten entwickelte und verwendete Mörtelrezeptur sowie Vermessungspläne der Anlage als Grundlage für die Anfertigung einer kleineren Sanierungsdokumentation durch die Baufirma<sup>9</sup>. Als Ergänzung dokumentierte der Bereich Ausgrabung Vindonissa der KAAG die Arbeiten mit Fotos. Die kleinen, aber zahlreichen Ausbesserungen dienen hauptsächlich dazu, das weitere Eindringen von Feuchtigkeit in den Mauerkern zu verhindern und grösseren Sanierungen vorzubeugen (Abb. 17). Zur Überprüfung der Beständigkeit der Ausbesserungen wurden 39 ausgewählte Stellen mit Fotos durch die Firma Hächler AG dokumentiert und in einem Arbeitsbericht vorgelegt. Sie werden bei zukünftigen Begehungen als Vergleichsgrundlage dienen. Der Erhaltungszustand des Amphitheaters konnte durch die Massnahme verbessert und Gefährdungen von Besucher:innen der Anlage durch lockere Steine und Ausbruchstellen verringert werden.

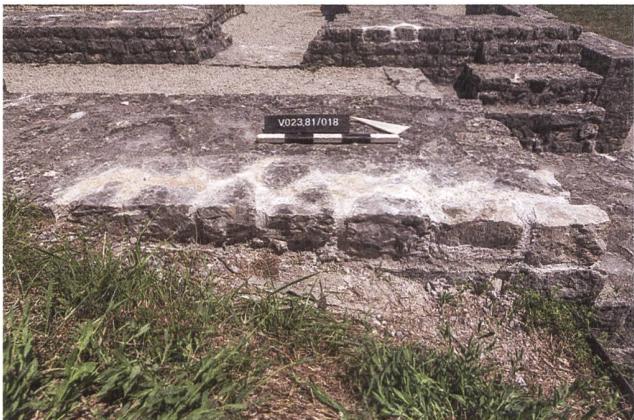
Abb. 17: Windisch-Amphitheater (V.023.80). Typische Ausbesserungen an den Mauerkronen bis hin zum Ersatz ganzer Handquader.

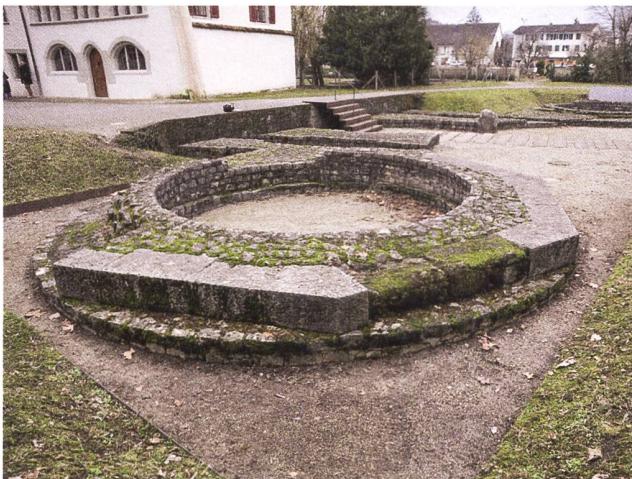
Abb. 18: Legionärsdorf Vindonissa (V.023.200). Das Westtor. Im Vordergrund starker Moosbewuchs auf den originalen antiken Mauerquadern.

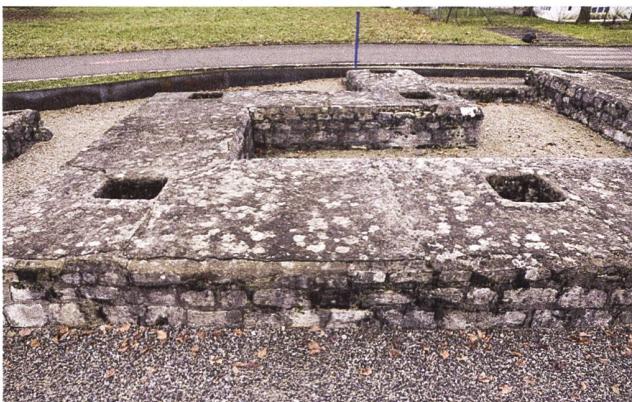
Abb. 19: Legionärsdorf Vindonissa (V.023.200). Das Nordtor. Typisches Schadbild mit Rissbildung unter den Mauerkroneabdeckungen aus Mörtel und im Hintergrund Ausbruchstellen an der Mauerkrone.

zogen<sup>11</sup>. Gegenwärtig sind bereits vereinzelt Steine aus der Mauerkrone der Teilrekonstruktion ausgebrochen. Die Mauerfugen sind häufig stark ausgehöhlt und die Mörtelabdeckungen sind aufgrund der Risse wasser-durchlässig geworden, wodurch ein erhöhtes Risiko für Frost sprengung gegeben ist (Abb. 19). Erhaltungsmassnahmen werden somit notwendig. Die Cloaca Maxima (Abb. 1,3) ist unter konservatorischen Gesichtspunkten besonders durch die starke Kondenswasserbildung in den Frühjahrs- und Herbstmonaten beeinträchtigt. Die hohe Luftfeuchtigkeit begünstigt den Moosbewuchs in den Eingangsbereichen. Das originale Mauerwerk ist ebenfalls mit bisher nicht näher bestimmten fototropischen Mikroorganismen überzogen (Abb. 20). Im Jahr 2022 wurde in diesem Zusammenhang durch die Kantonsarchäologie bereits eine Analyse in Auftrag gegeben, die einen holzzersetzenden Pilz im zentralen Bereich der Anlage nachgewiesen hat. Dieser ist nicht gesundheitsschädigend und bildet seine Fruchtkörper nur saisonal in den Fugen des Mauerwerks aus,

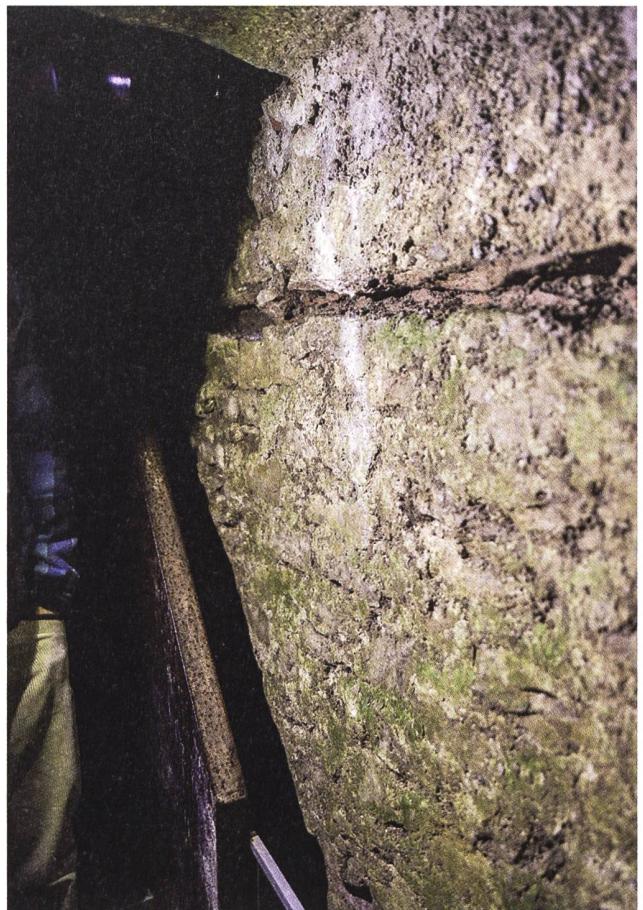
Abb. 20: Legionärsdorf Vindonissa (V.023.200). Cloaca Maxima. Moosbewuchs im Eingangsbereich.

weshalb auf weitere Massnahmen verzichtet wird<sup>12</sup>. Das *in situ* konservierte Mauerwerk scheint daneben keine grundlegenden Beeinträchtigungen aufzuweisen. Bisher nicht Teil des Legionärsdorfs sind ein längerer Abschnitt der Lagermauer im Norden des Legionslagers (Abb. 1,5) und der sog. Bühlerturm (Abb. 1,6). Beide Objekte werden im Rahmen der jährlichen Begehung des Legionärsdorfs dennoch begutachtet. Der Mauerabschnitt ist in sehr schlechtem und ungepflegtem Zustand (Abb. 21). Der sog. Bühlerturm ist stark mit Efeu und teilweise mit Gras überwuchert (Abb. 22). Für eine sichere Einordnung der Bauwerke und eine qualitative Bewertung der bisher ausgeführten Rekonstruktionen fehlt bisher eine grundlegende wissenschaftliche Auswertung der Ausgrabungsdokumentationen. Beide

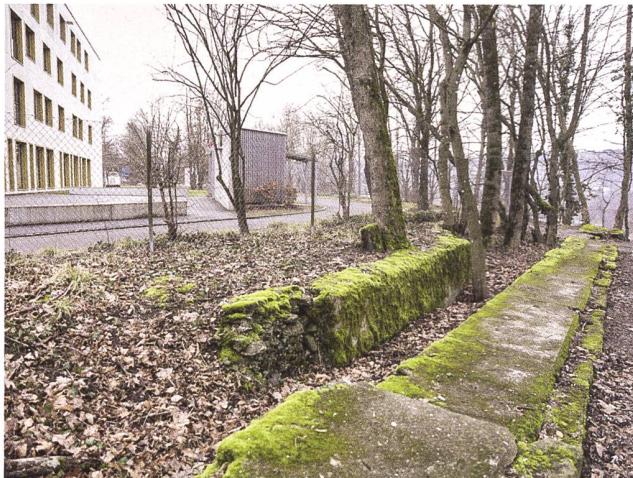
Abb. 21: Legionärsdorf Vindonissa (V.023.200). Der bisher noch nicht abschliessend beurteilte Mauerabschnitt an der Nordostflanke des Legionärlagers.

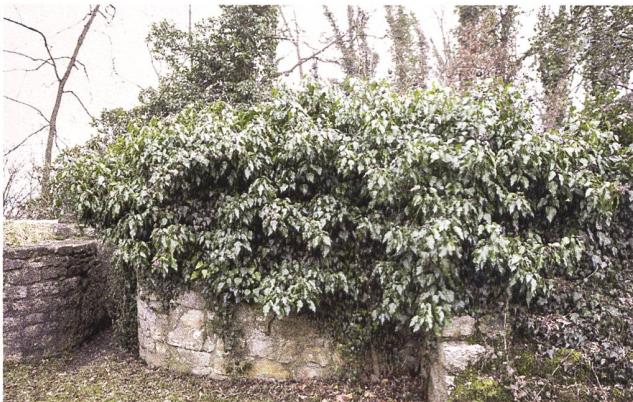
Abb. 22: Legionärsdorf Vindonissa (V.023.200). Der sog. Bühlturm. Gegenwärtiger Zustand mit starkem Efeubewuchs.
