Restaurierungsarbeiten an den Monumenten von Vindonissa im Jahr 2023

Sven Straumann und Ulrich Willenberg

Das Ressort Schutz/Erhalt/Fundstellen der Kantonsarchäologie Aargau führte 2023 eine Reihe von Massnahmen an den Monumenten im Perimeter des Legionslagers Vindonissa durch. Dazu zählten neben den regelmässigen Zustandsüberprüfungen (Monitoring) Schadenskartierungen und kleinere Restaurierungs- bzw. Sanierungsarbeiten. Die Sanierung eines Abschnitts der römisch-mittelalterlichen Wasserleitung stand besonders im Fokus. Kleinere Arbeiten wurden am Amphitheater von Vindonissa vorgenommen. In Brugg-Altenburg erhielt das rund 5 m hoch erhaltene Mauerteilstück im Nordosten des spätrömischen Kastells endlich ein Schutzdach. Der baulichen Realisierung gingen eine Zustandsdokumentation und eine Schadenskartierung voraus.

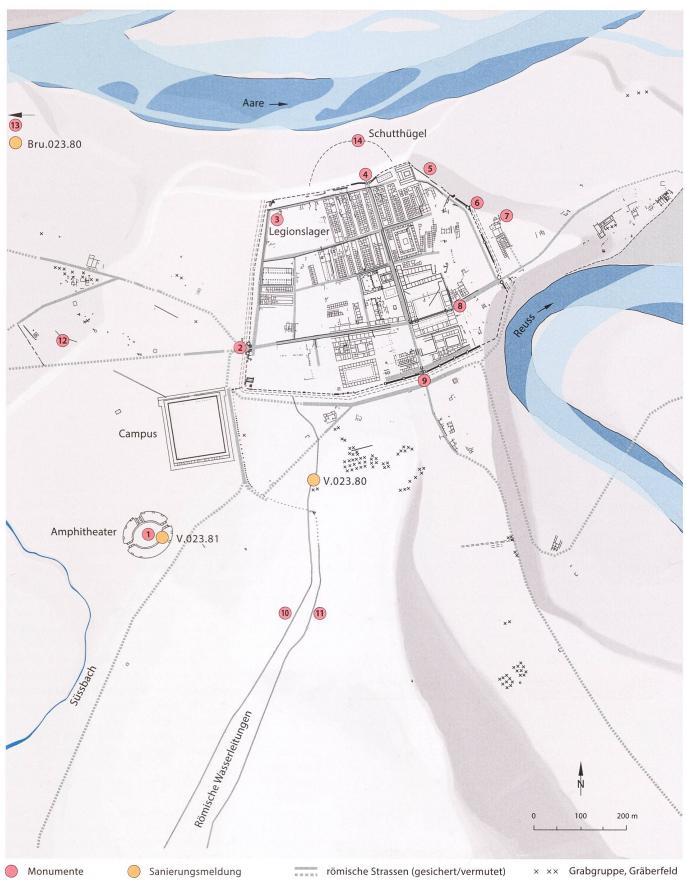
Abb. 1: Archäologischer Gesamtplan von Vindonissa mit Legionslager (Bauzustand im späten 1. Jh. n. Chr.), umgebenden Zivilsiedlungen, Strassen, Wasserleitungen und Gräbern des 1.–7. Jh. Eingetragen sind die Monumente in Rot und die in diesem Bericht erwähnten Sanierungsmeldungen 2023 in Orange (Plan 1:8000).

Entsprechend abwechslungsreich gestalteten sich die im Jahr 2023 in *Vindonissa* ausgeführten Arbeiten an den Monumenten. Wie auf der Karte (Abb. 1) zu sehen ist, betrafen diese vor allem Bereiche ausserhalb des Legionslagers.

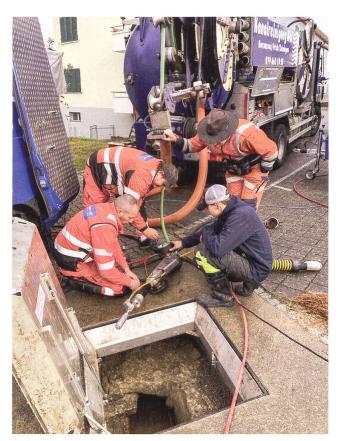
Abb. 4: Römisch-mittelalterliche Wasserleitung (V.023.80). Mitarbeitende der Firmen DrainJet und Kanalreinigung Näf bereiten das Gefährt mit Kanal-TV und Hochdruckdüse für den Einsatz in der Wasserleitung vor.

Der Sanierungsschwerpunkt wurde auf den Bereich des Wasseraustritts in der Anemonenstrasse 14 gelegt. Am 16. und 17. November 2023 wurden durch die Firma DrainJet Robotics AG, St. Gallen, in Kooperation mit der Firma Kanalreinigung Näf, Frick, die eingewachsenen Wurzeln mit einem ferngesteuerten Fräsroboter (vgl. Abb. 4) mithilfe von Wasserdruck soweit möglich abgeschnitten und entfernt (Abb. 14). Aufgrund der Verengung des Leitungsquerschnitts durch die 1968 eingebrachten Betonelemente und ihres teilweise sehr

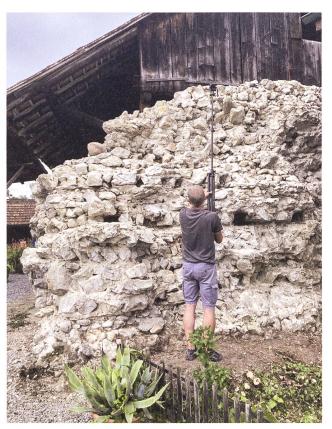
Abb. 7: Brugg-Altenburg (Bru.023.80). Der Fotograf Klaus Powroznik bei der fotogrammetrischen Aufnahme der Kastellmauer.

Zunächst wurde im September 2019 unter der Leitung von Cecilie Gut (KAAG, Bereich Mittelalter) eine zeichnerische bzw. fotogrammetrische Bestandesaufnahme der oberirdisch sichtbaren Mauerpartie vorgenommen (Bru.019.80). Im Anschluss wurde die Mauer erneut provisorisch in Baufolie eingehüllt. Nach eingehenden Vorabklärungen mit den Parzelleneigentümern und der Denkmalpflege reichte die Kantonsarchäologie im Folgejahr am 26. Oktober 2020 ein Baugesuch bei der Stadt Brugg für eine provisorische Schutzdachkonstruktion in leichter Holzbauweise ein. Darauf ging seitens Bauverwaltung (kommunale Brandschutzbeurteilung) die Empfehlung ein, dass die Dacheindeckung aufgrund der Brandschutzbestimmungen aus nicht brennbarem Material sein sollte. Im Zuge der Überarbeitung der Pläne reichte die Kantonsarchäologie ein Raumbegehren bei der Immobilien Aargau ein, da archäologische Schutzbauten in deren Portfolio gehören. Im Frühjahr 2023 übernahm die Immobilien Aargau die

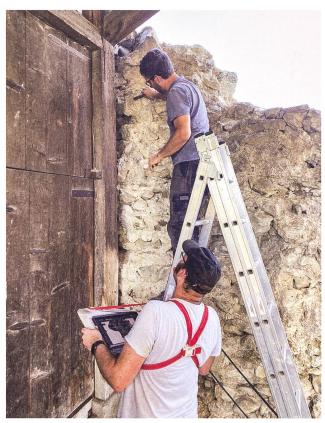
Abb. 9: Brugg-Altenburg (Bru.023.80). Martin Gantner (ProSpect GmbH) und Sascha Döring (Maurerhandwerk Döring) bei der Schadenskartierung an der Westseite der Kastellmauer.

Die Kartierung erfolgte einerseits optisch nach offensichtlichen Schadensbildern⁴. Dabei wurden Ablösungserscheinungen des Mörtels und/oder der Mauersteine, Materialverluste in Form von ausgewaschenen Fugen, oberflächliche Verfärbungen oder Ablagerungen, biologische Besiedlungen sowie Flickstellen und Zementergänzungen erfasst. Zusätzlich wurde die Mauer abgeklopft, um allfällige unsichtbare oder schwer sichtbare Schäden an den Mauersteinen und allgemeine strukturelle Problemzonen feststellen zu können. Als Grundlage für die Dokumentation dienten die von der Kantonsarchäologie erstellten Orthofotos. Die Befunde wurden darauf mithilfe von Adobe Illustrator stein- oder strukturgerecht eingetragen. Zudem wurden die untersuchten Mauerprofile beschrieben und Beispiele für Schadensbilder sowie Übersichten fotografiert. Der nördliche Bereich der Westseite, der im Innern des Ökonomiegebäudes «Scheune Süess» liegt, wurde Ende November 2023 in einer zweiten Kampagne untersucht und kartiert.

Zusammenfassend kann festgehalten werden, dass der Mauerrest in einem überraschend guten Zustand ist. Der Mauermörtel ist vergleichsweise hart und könnte, wie der Zusatz von kleinen Ziegelsplittern zeigt, durchaus hydraulische Eigenschaften gehabt haben. Die bio-

Auf der Basis des Untersuchungsberichts ist die Kantonsarchäologie zum Schluss gekommen, dass unmittelbar keine restauratorischen Sanierungen am Mauerwerk notwendig sind. Somit konnte der Bau des Schutzdaches im November 2023 ohne weitere Massnahmen realisiert

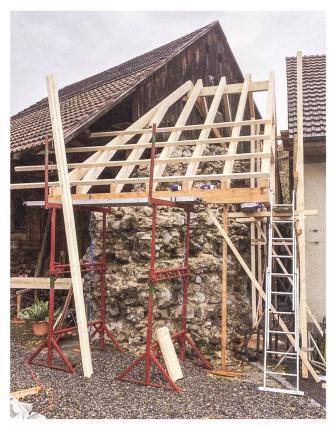
Abb. 10: Brugg-Altenburg (Bru.023.80). Blick auf die Holzbauarbeiten des Schutzdaches.

werden. Aus Rücksicht auf die darunterliegende archäologische Substanz entschied man sich gemeinsam mit Bauleitung und Ingenieur für eine flächige und nicht tief reichende Fundamentierung der Schutzdachkonstruktion. Die dennoch notwendigen Bodeneingriffe für fünf Fundationslöcher wurden archäologisch begleitet und unter dem Meldungskürzel Bru.023.5 dokumentiert (vgl. im vorliegenden Band S.39). Die Baumeisterarbeiten wurden von der Valetti Bauunternehmung AG in Windisch und die Holzkonstruktion von der WRZ Holzbau GmbH in Windisch ausgeführt (Abb. 10). Rechtzeitig vor dem Wintereinbruch war die Mauer mit dem Schutzdach überdeckt und so vor Witterungseinflüssen geschützt (Abb. 11).

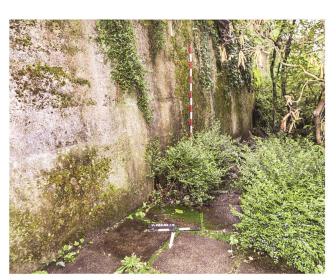
Abb. 13: Windisch-Anemonenstrasse (V.023.80). Neongrün eingefärbtes Wasser, das aus der römisch-mittelalterlichen Wasserleitung fliesst.

Es blieb folglich nicht klar, ob das Wasser im Garten tatsächlich aus der römisch-mittelalterlichen Leitung stammte oder aus einer unterhalb davon gelegenen und aus gusseisernen Segmenten konstruierten neuzeitlichen Leitung. Auch ein Austritt des Wassers aus einem natürlichen Quellhorizont im Hangbereich wäre denkbar gewesen. Mithilfe der Einfärbung des in der Leitung fliessenden Wassers gelang schliesslich der Nachweis, dass es aus der römisch-mittelalterlichen Leitung stammt, da das Wasser im Gartenbereich der Anemonenstrasse 14 den gleichen neongrünen Farbton von einem speziellen Pigment zeigte, mit dem das Wasser im Kanal eingefärbt worden war (Abb. 13). Somit war der Handlungsbedarf für die Kantonsarchäologie gegeben.

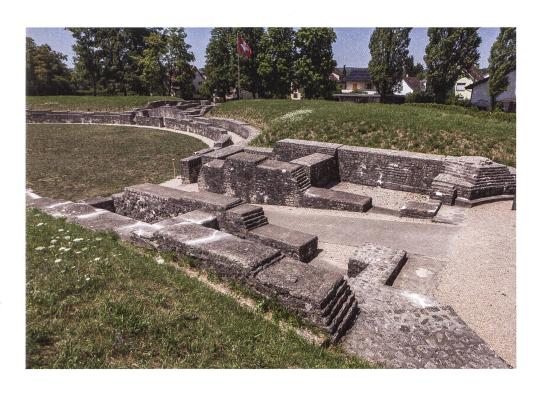
An der für Besucher öffentlich zugänglichen Ruinenstätte des Amphitheaters (Abb. 1,1) von *Vindonissa* wurden im Jahr 2022 Schäden festgestellt. Es fanden sich an verschiedenen Stellen Ausbrüche von Handquadern sowie Risse in den Zementabdeckungen der Mauerkronen und in den Fugen des aufgehenden teilrekonstruierten Mauerwerks. Das Bundesamt für Bauten und Logistik gab als zuständiger Vertreter des in Bundesbesitz befindlichen Amphitheaters im Sommer 2023 die Ausbesserungs- und Sanierungsarbeiten in Auftrag. Die Umsetzung erfolgte in zwei Arbeitswochen

Abb. 16: Windisch-Amphitheater (V.023.81). Übersichtsfoto des östlichen Eingangs. Gut sichtbar sind die weissen Ausbesserungsstellen am Mauerwerk.

durch die Firma Hächler AG, Wettingen (Abb. 16). Die Kantonsarchäologie Aargau begleitete die Massnahmen in beratender Funktion und lieferte die bei den älteren Sanierungsarbeiten entwickelte und verwendete Mörtelrezeptur sowie Vermessungspläne der Anlage als Grundlage für die Anfertigung einer kleineren Sanierungsdokumentation durch die Baufirma9. Als Ergänzung dokumentierte der Bereich Ausgrabung Vindonissa der KAAG die Arbeiten mit Fotos. Die kleinen, aber zahlreichen Ausbesserungen dienen hauptsächlich dazu, das weitere Eindringen von Feuchtigkeit in den Mauerkern zu verhindern und grösseren Sanierungen vorzubeugen (Abb. 17). Zur Überprüfung der Beständigkeit der Ausbesserungen wurden 39 ausgewählte Stellen mit Fotos durch die Firma Hächler AG dokumentiert und in einem Arbeitsbericht vorgelegt. Sie werden bei zukünftigen Begehungen als Vergleichsgrundlage dienen. Der Erhaltungszustand des Amphitheaters konnte durch die Massnahme verbessert und Gefährdungen von Besucher:innen der Anlage durch lockere Steine und Ausbruchstellen verringert werden.

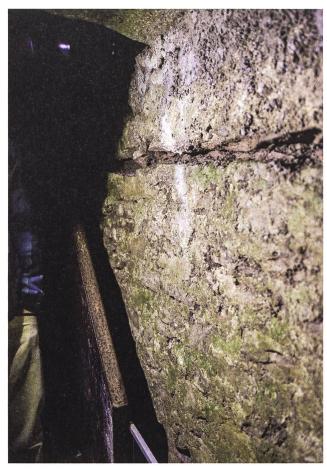
Abb. 20: Legionärspfad Vindonissa (V.023.200). Cloaca Maxima. Moosbewuchs im Eingangsbereich.

Die Cloaca Maxima (Abb. 1,3) ist unter konservatorischen Gesichtspunkten besonders durch die starke Kondenswasserbildung in den Frühjahrs- und Herbstmonaten beeinträchtigt. Die hohe Luftfeuchtigkeit begünstigt den Moosbewuchs in den Eingangsbereichen. Das originale Mauerwerk ist ebenfalls mit bisher nicht näher bestimmten fototropischen Mikroorganismen überzogen (Abb. 20). Im Jahr 2022 wurde in diesem Zusammenhang durch die Kantonsarchäologie bereits eine Analyse in Auftrag gegeben, die einen holzzersetzenden Pilz im zentralen Bereich der Anlage nachgewiesen hat. Dieser ist nicht gesundheitsschädigend und bildet seine Fruchtkörper nur saisonal in den Fugen des Mauerwerks aus,

weshalb auf weitere Massnahmen verzichtet wird¹². Das *in situ* konservierte Mauerwerk scheint daneben keine grundlegenden Beeinträchtigungen aufzuweisen.
