**Artikel:** Restaurierungsarbeiten an den Monumenten von Vindonissa im Jahr 2024  
**Autor:** Straumann, Sven / Willenberg, Ulrich  
**DOI:** <https://doi.org/10.5169/seals-1096101>

# Restaurierungsarbeiten an den Monumenten von Vindonissa im Jahr 2024

Sven Straumann und Ulrich Willenberg

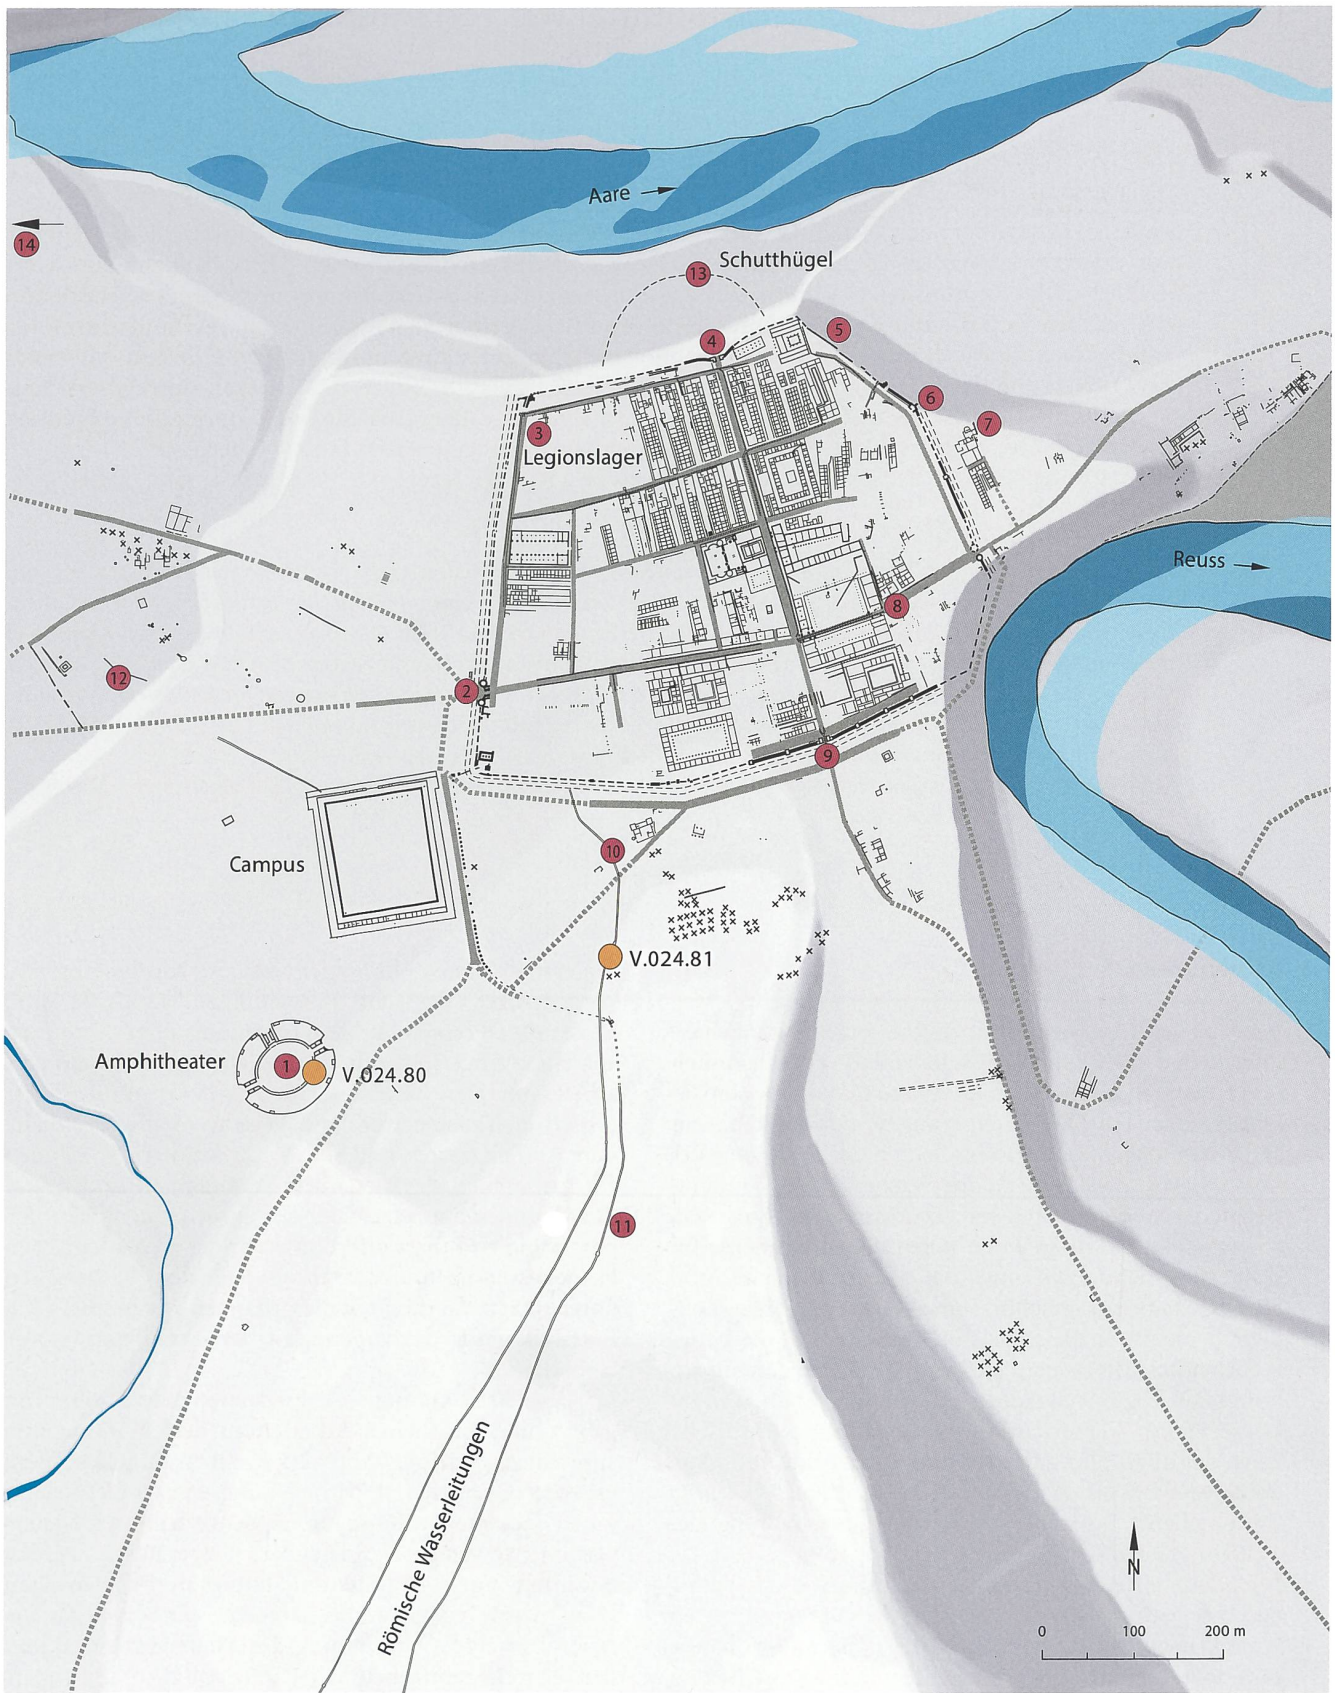
Abb. 1: Archäologischer Gesamtplan von Vindonissa mit Legionslager (Bauzustand im späten 1. Jh. n. Chr.), umgebenden Zivilsiedlungen, Strassen, Wasserleitungen und Gräbern des 1.–7. Jahrhunderts. Eingetragen die Monumente in Rot und die in diesem Bericht erwähnten Sanierungsmeldungen 2024 in Orange (Plan 1:8000).

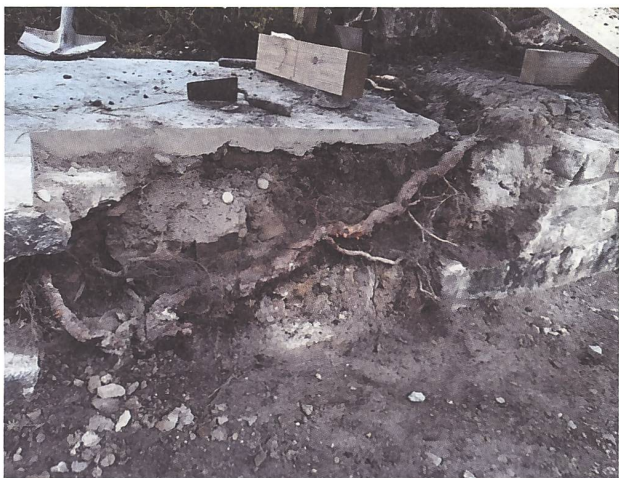
Es mussten vornehmlich kleinere Ausbesserungsarbeiten an den Fugen des aufgehenden Mauerwerks ausgeführt werden sowie Risse in den zementhaltigen Mörtelabdeckungen und den Steinlagen der Mauerkronen verschlossen werden. Bereits im Jahr 2023 wurde an der am Osteingang anschliessenden Umfassungsmauer (Mauer 20) eine Ausbuchtung mit starker Riss-

bildung in den Mauerfugen beobachtet, was auf einen grösseren Schaden hinwies. Eindringendes Wasser an der Mauerfront oder durch eine undichte Stelle in der ca. 5 cm starken Mörtelabdeckung sowie eindringende Feuchtigkeit aus dem rückwärtig angefüllten Erdreich kamen als Ursachen infrage.

Abb. 3: Windisch-Amphitheater (V.024.80). Der freigelegte Wurzeleinwuchs hinter der äusseren heute aufgehenden Mauerschale und direkt unter der Mörtelabdeckung des beschädigten Abschnitts von Mauer 20.

Nach kürzerer Diskussion entschied man sich, die Mörtelabdeckung der Mauer vollständig zu entfernen, zumal im stufenartig nach Westen ansteigenden Mauerabschnitt ebenfalls Schäden aufgetreten waren. Dabei kam wenige Zentimeter unter der abgebrochenen Abdeckung eine eingewachsene, ca. 10 cm starke Wurzel zum Vorschein (Abb. 3). Für eine nachhaltige Reparatur musste die Wurzel vollständig entfernt werden. Dazu war es unumgänglich, die äussere Mauerschale im Bereich der Ausbauchung abzutragen. Anschliessend wurde die äussere Mauerschale neu aufgemauert. Die verwendete Mörtelrezeptur wurde modifiziert, indem der Weisszementanteil verringert und im gleichen Mass durch Trass ersetzt wurde. Wenn möglich wurde eine Trennlage aus Geotextil zwischen dem originalen Mauerwerk und der neuen Aufmauerung eingebracht. Anstelle der alten Mörtelabdeckung wird die Mauer nun mit einer Lage aus Steinquadern abgeschlossen, die ein zweischaliges Mauerwerk mit einer unregelmässigeren Mauerkernfüllung suggeriert (Abb. 4). Diese didaktisch korrekte Rekonstruktion weist gegenüber den älteren Mörtelabdeckungen Vorteile auf, da das Wasser durch die Fugen diffundieren kann und sich die aufgemauerte Steinlage als «Opferschicht» ohne Eingriff in die Originalsubstanz problemlos ersetzen lässt. Weiter fügt sich das Erscheinungsbild besser ins Gesamtbild des Amphitheaters ein. Zukünftige Sanierungsarbeiten werden deshalb in dieser Weise ausgeführt.

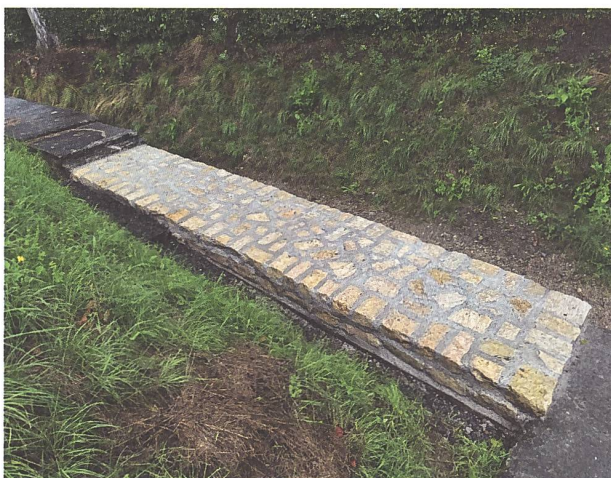
Abb. 4: Windisch-Amphitheater (V.024.80). Die rekonstruierte Mauerkrone von Mauer 20 von Südwest nach Nordost. Deutlich zeichnet sich durch die Farbgebung des Baumaterials die neue Überhöhung der möglichen «Opferschicht» gegenüber dem Bestand des sanierten Mauerwerks ab.

Für die Aufmauerungen musste ein neuer Baustein gefunden werden, da der bisher verwendete «Lägere-Kalkstein» aufgrund seiner schlechten Witterungs-

beständigkeit nicht mehr abgebaut wird. Als Ersatz wurden nach Abklärungen mit der Archäologie Basel-Landschaft Kalksteine aus Brüchen im Laufental ins Auge gefasst. Aufgrund ihrer Farbe kamen sie jedoch nicht infrage. Besser eignete sich der sog. Dietfurter Kalkstein aus Mellikon (D). Reto Schwitter konnte das Baumaterial direkt vor Ort im Steinbruch auswählen.

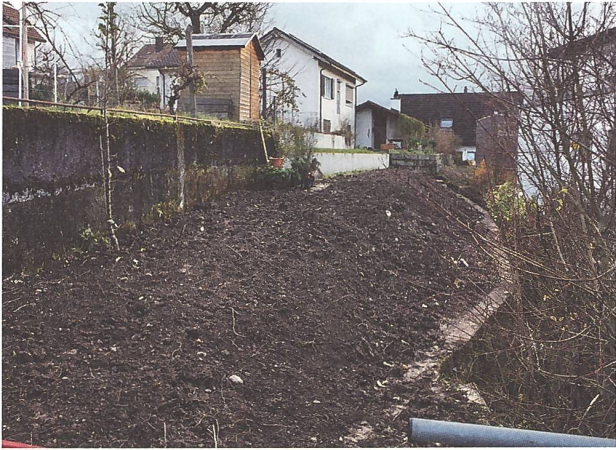
Abb. 5: Windisch-Anemonenstrasse (V024.81). Der Liegenschaftsbereich über der römisch-mittelalterlichen Wasserleitung nach der vollständigen Rodung der Wurzelstöcke.

Nachdem der Wasserleitungskanal 2023 mit einem Fräse-roboter von den eingewachsenen Wurzeln befreit wurde, konnten 2024 wie vereinbart die Heckengehölze auf der Liegenschaft Anemonenstrasse 14 gerodet werden (Abb. 5). Damit soll ein erneutes Einwachsen von Wurzeln in die Leitung verhindert werden. Der Rückschnitt im Frühjahr wurde dankenswerterweise von Familie Wälchli im Rahmen der jährlichen Pflegearbeiten veranlasst und auch finanziert. Die Rodungsarbeiten im ausgehenden Jahr wurden durch Simon Richner, den Eigentümer der Firma gartenBAUservice aus Windisch, mit einem zusätzlichen Mann in vier Arbeitstagen erledigt. Dabei kam ein Kleinbagger zum Einsatz. An dieser Stelle sei erneut dem wohlwollenden Entgegenkommen der Eigentümerschaft und den Anliegern gedankt. Im Frühsommer des Jahres 2025 soll abschliessend die Ansaat einer Trockenwiese erfolgen, die vielen einheimischen Insektenarten Nahrung und einen neuen Lebensraum bietet. Eine archäologische Begleitung der Massnahme war nicht notwendig, da im Areal die archäologischen Schichten bereits mehrmals umgelagert wurden. Kurz vor dem Verfassen dieses Artikels wurde durch die Liegenschaftseigentümer ein erneuter Wasseraustritt in der Anemonenstrasse 14 gemeldet, wodurch weitere Untersuchungen nötig werden, denn die Ursache für das austretende Wasser liess sich bislang nicht abschliessend klären.

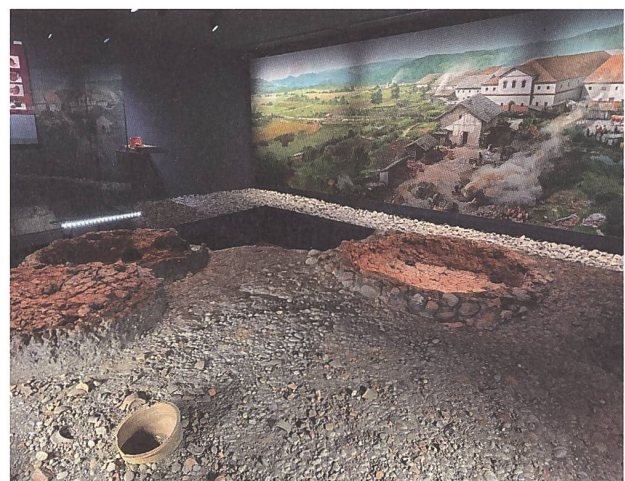
Neu ins Monitoring aufgenommen wurden die *in situ* konservierten Töpferöfen in der Tiefgarage der FHNW am Campus in Windisch (Abb. 6 und 1,12). Im Sommer 2023 entdeckte die Polizei dort im unverschlossenen Technikraum gepackte Plastiksäcke mit Hausmüll und Hausrat wie Kleiderbügel, Weihnachtsbeleuchtung und Kleidungsstücke. Zudem war die Entwässerung des Luftentfeuchters aus dem Ablaufkanal entfernt worden, wodurch sich Pfützen aus Kondenswasser auf dem Fussboden bildeten. Die Meldung durch die Polizei gab Anlass, auch hier einmal jährlich die Ausstellung und vor

Abb. 6: Monitoring Ruinenstätten 2024 (V024.202). Im Rahmen des Monitoringrundgangs im Legionärspfad Vindonissa wurden 2024 erstmals auch die ausserhalb liegenden Töpferöfen im Parking des FHNW-Campus überprüft.

allein die technischen Einrichtungen zu überprüfen. Bisher sind die Räumlichkeiten durch Philipp Tröster und Rolf Jeltsch, beide Mitarbeiter der Kantonsarchäologie, nach Bedarf gereinigt und kontrolliert worden. Die technischen Installationen funktionieren. Eine erneute Reinigung des Ausstellungsraums und der Keramikrepliken ist allerdings notwendig. An der Oberfläche des konservierten und rekonstruierten Planums konnte eine weissliche Auflage beobachtet werden, bei der es sich um Salzausblühungen handeln könnte. Aufsteigende Feuchtigkeit als Ursache ist nicht auszuschliessen. Erst nach einer Beprobung sind jedoch konkrete Aussagen möglich.

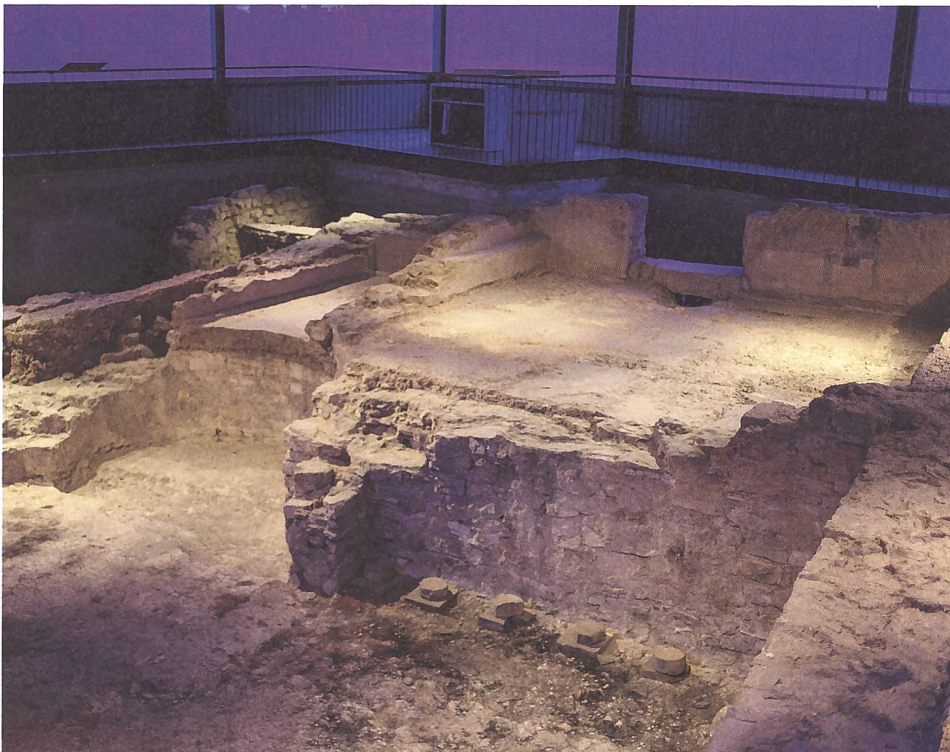
Abb. 7: Monitoring Ruinenstätten 2024 (V.024.202).

Im römischen Bad auf dem Friedhofsgelände von Windisch (Abb. 1,7) zeigt vor allem der Mörtelboden der einstigen Hypokaustanlage weiterhin grünliche Spuren von Bewuchs (Abb. 7); trotz des Austausches der Lampen durch spezielle Leuchtmittel, die ein Wachstum von Moosen, Algen etc. unterbinden sollen. Die mechanische Entfernung des Bewuchses ist nach Aussage der Techniker des Legionärspfadef bereits schwierig, da der Boden durch einsetzende Verwitterung porös geworden

Römisches Bad im Friedhofsareal von Windisch. Als grünlich verfärbt zeigt sich im Vordergrund die zunehmende Vermoosung und vermutliche Algenbildung auf dem gemörtelten Unterboden der Hypokaustanlage.

ist und es bei den Arbeiten zu Ausbrüchen an den Oberflächen kommen kann. Um eine gesicherte Entscheidungsgrundlage für weiterführende Massnahmen zu erhalten, sind für den Sommer 2025 Abklärungen zur Einrichtung von Feuchtigkeitsmesspunkten im Mauerwerk bzw. der Raumluft durch das Ressort SEF geplant. Auch soll eine ins Detail gehende Aufnahme der Anlage zur besseren Beurteilung von Veränderungen an den Ruinen dienen.

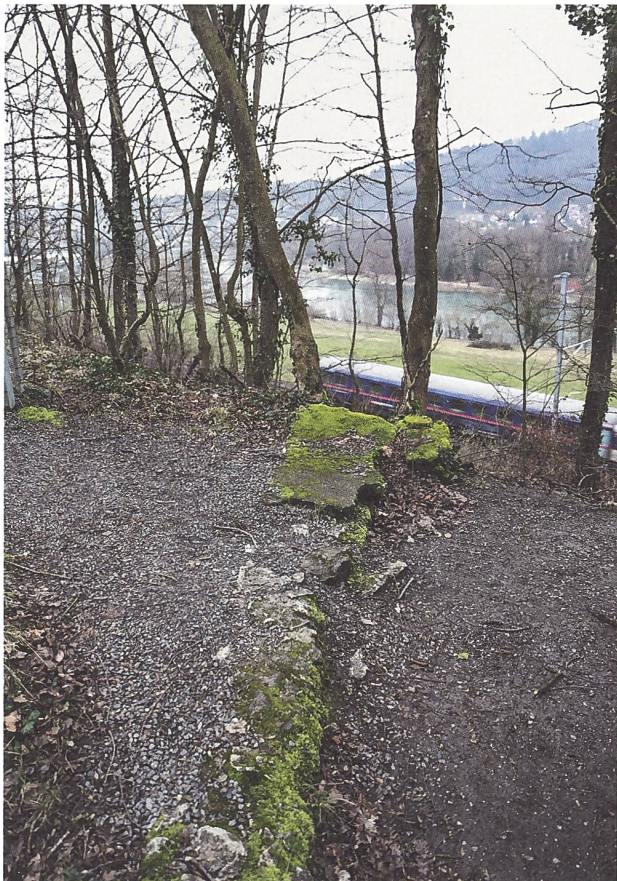
ändert (Abb. 8). Der Vergleich mit einer historischen Aufnahme aus dem Jahr 1922 (Abb. 9) belegt jedoch den inzwischen schlechten Erhaltungszustand. Die starke Vermoosung und die Wurzeln der Laubbäume schädigen langfristig das Mauerwerk, das hauptsächlich aus Mauerkern, Fundamentlage und einer sichtbaren untersten Reihe von Muschelsandsteinquadern besteht. Für einen zukunftsweisenden Erhalt des antiken Befestigungsabschnitts bleiben die Ausarbeitung einer Sanierungsmassnahme, eines Erhaltungskonzeptes sowie eine bessere Sichtbarmachung für Besucherinnen und Besucher unumgänglich.

Abb. 8: Monitoring Ruinenstätten 2024 (V024.202). Heutige Aufnahme des nordwestlichen Endes des Mauerabschnitts von 1897 an der Abbruchkante zur Aareniederung. Deutlich zeigt sich der Verlust grosser Teile der Mörtelabdeckung und der teilweise erfolgte Verlust der 1903 konservierten feindseitig orientierten Mauerschale.

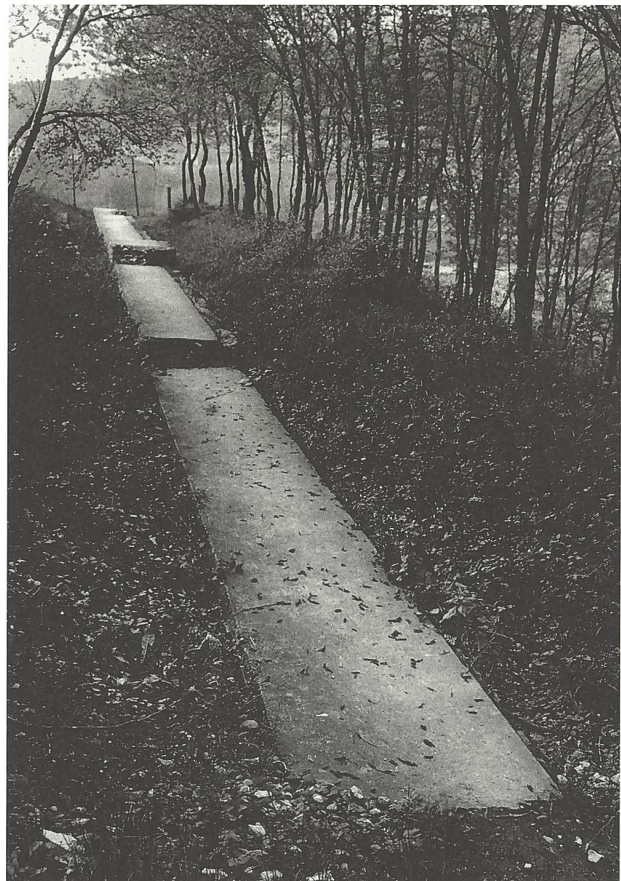
Abb. 9: Historische Fotografie aus dem Jahr 1922 der steinernen Befestigungsmauer des Legionslagers Vindonissa, von Südost nach Nordwest aufgenommen.
