Enquête sur les logements de concierges à Genève*)

faite en été 1927 par la Commission de Salubrité de la Société pour l'amélioration du logement.

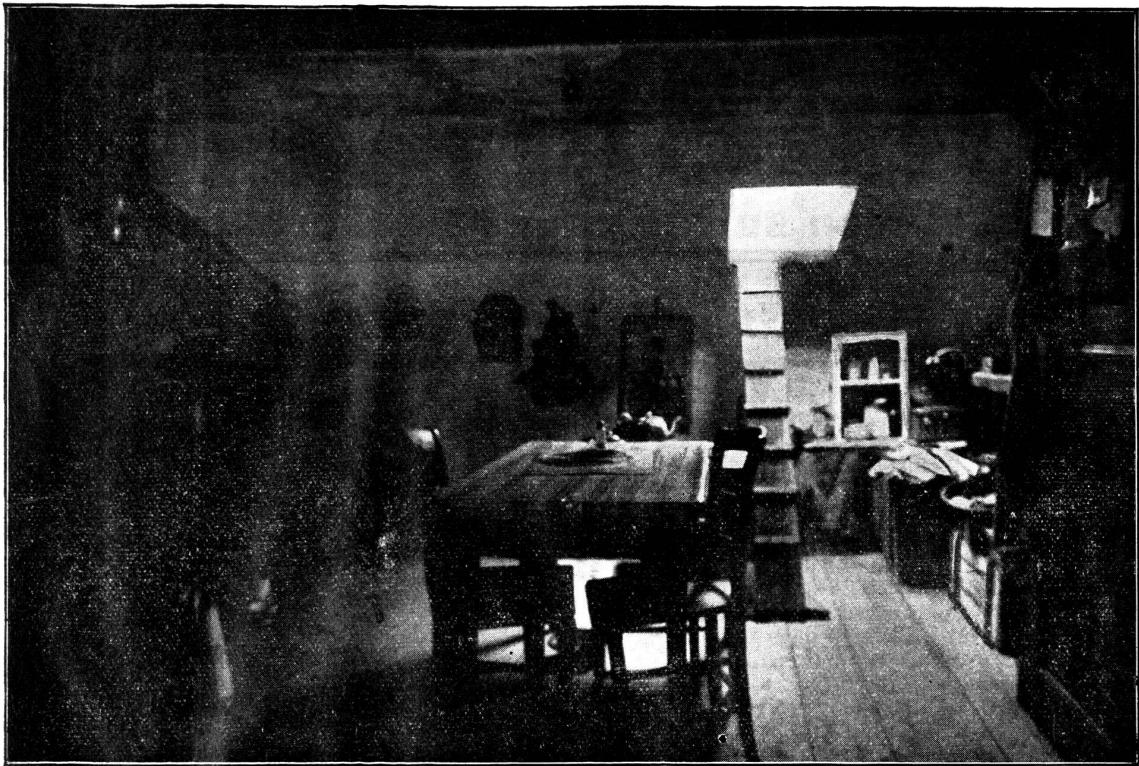
Un cas de logis au cinquième étage où ne peut cependant prétendre qu'il y ait plus de lumière qu'au sous-sol.

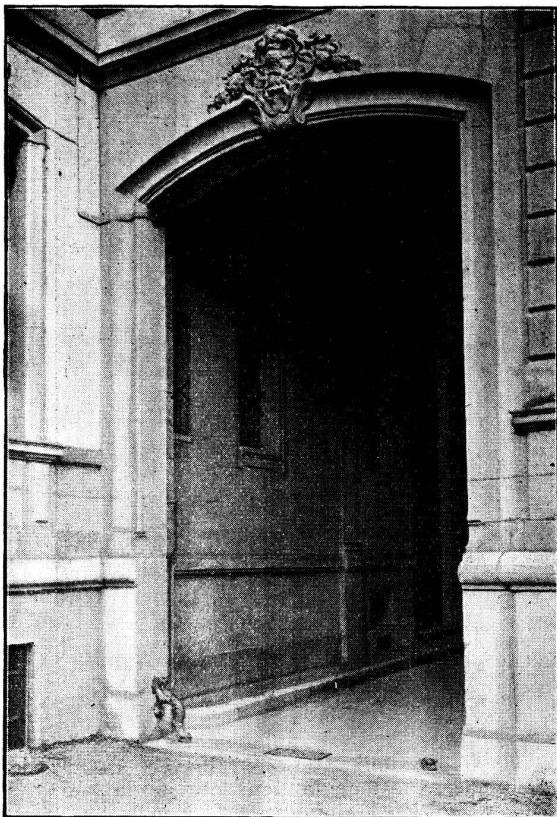
Dans un immeuble du meilleur quartier de la ville, le logis de la concierge est si sombre qu'elle laisse brûler une lampe toute la journée.
