Artikel: Haus im Dornrösenschlaf

Autor: Sigrist, Hans A.

Haus im Dornrösenschenschlaf

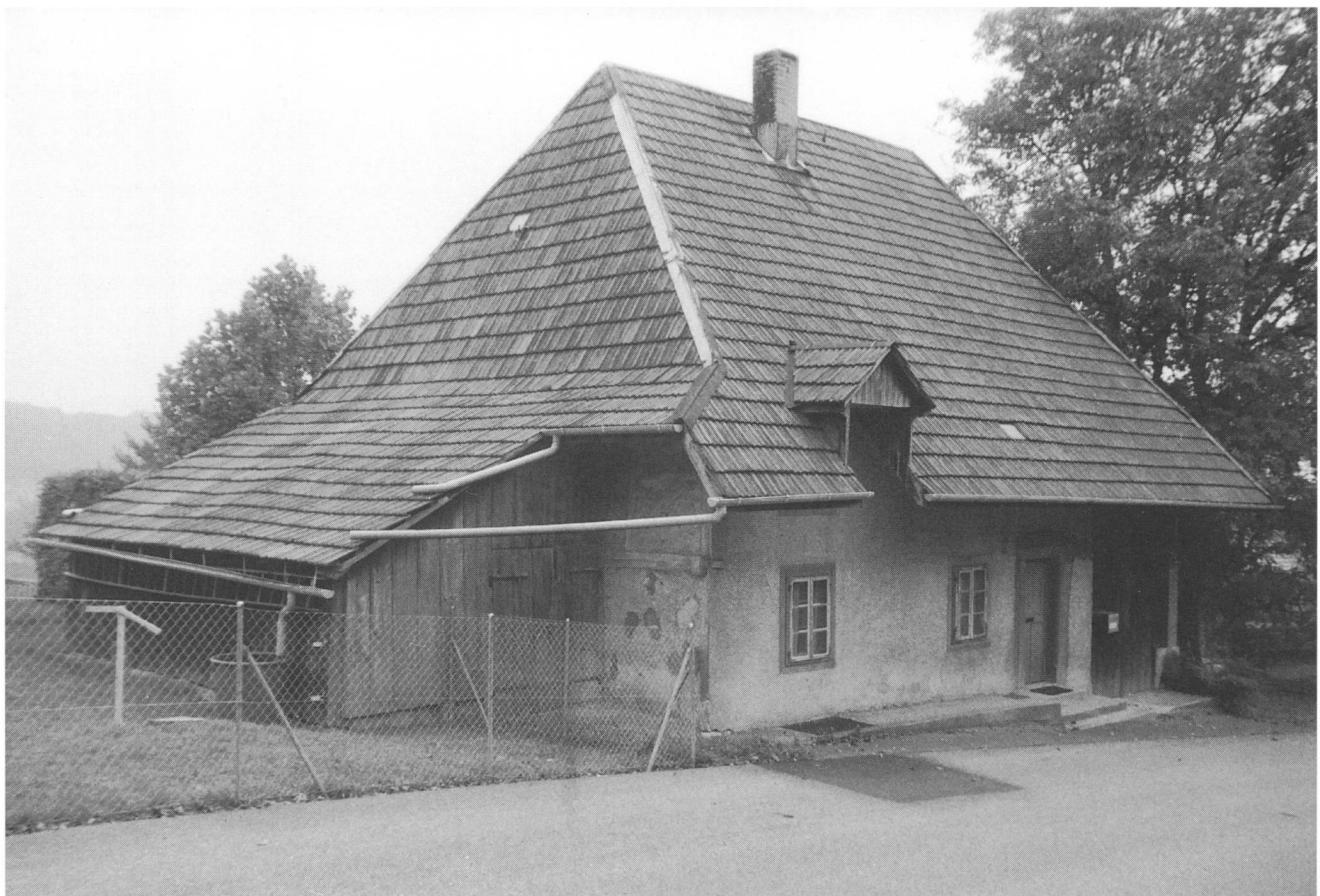
Abb. 1
Das Vögeli-Haus Nr. 147 am
Kohlholzweg kurz vor dem
Abbau im Herbst 1990.

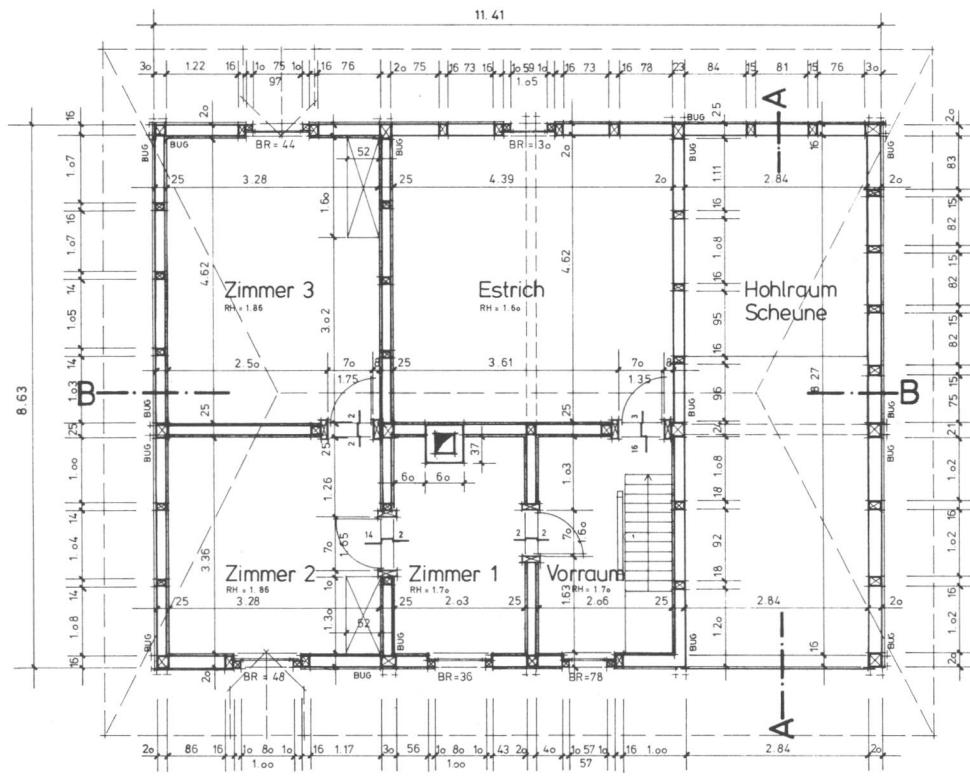
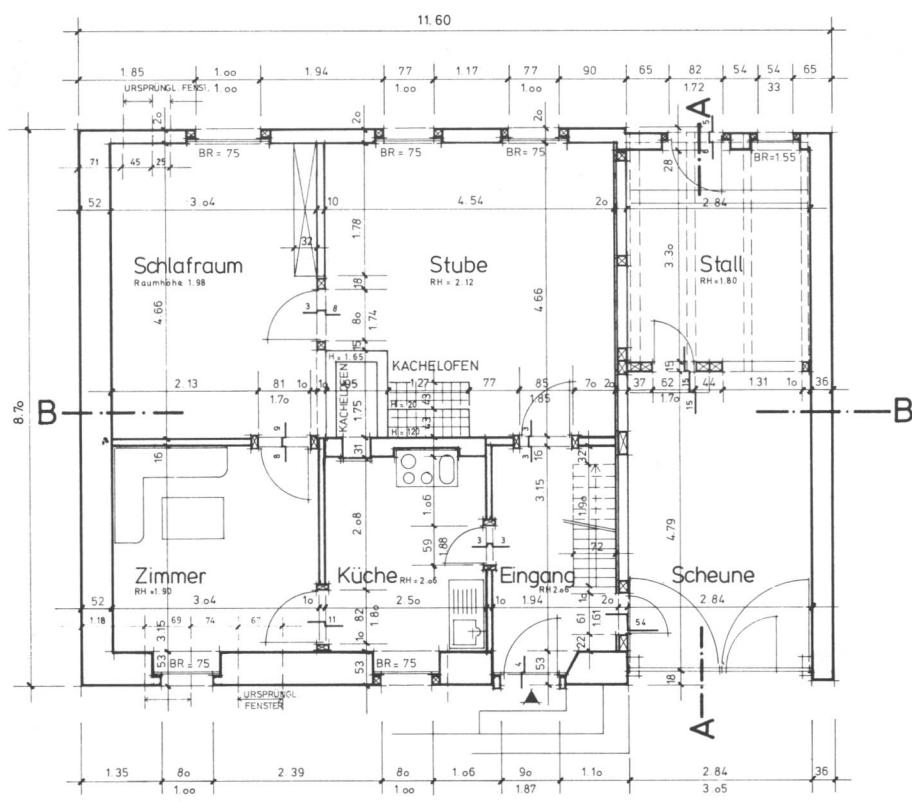
Abb. 3, S. 65 u. 67
Grundrisse und Längsschnitte Haus Vögeli, Kohlholzweg 6, Hägendorf, aufgenommen von Alain Strässle, Dezember 1990.

Ein Rundgang durch den Wohnteil, wie er ursprünglich war, zeigt die Einfachheit des Hauses: Die Eingangstüre führte direkt in die rauchgeschwärzte Küche. Ein kleines Fenster liess spärliches Tageslicht ein. Das Zimmer daneben: dreimal drei Meter klein, nordseits ein Fensterchen, im Holzboden eine Klappe, unter derselben führte eine Treppe in den Keller. Der grosszügigste und

hellste Raum war die Stube mit ihren beiden Fenstern auf der Südseite. Kunst und Backofen strahlten Behaglichkeit aus. Über der Kunst konnte man durch eine Klappe, den sogenannten Schlupf, den Gaden erreichen. In diesem fensterlosen Raum im Obergeschoss schliefen die Kinder auf Laubsäcken. Das an die Stube grenzende Zimmer diente als Eltern-Schlafraum. Sein einziges Fenster war gerade 45 cm breit. Die Raumhöhe in Stube und Küche betrug etwa 1,95 m, in Zimmer und Schlafraum etwa 1,90 m.

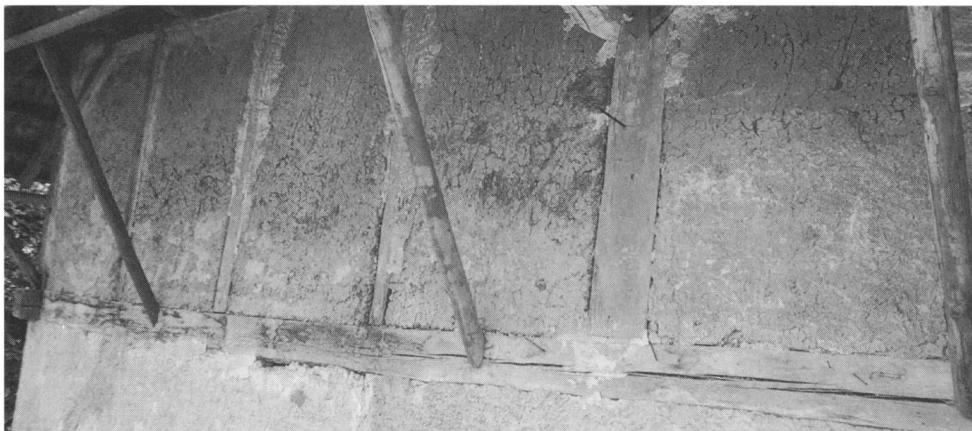
Abb. 7
Die Wände des Obergeschosses bestanden aus einem mit Lehm ausgestrichenen Rutengeflecht.

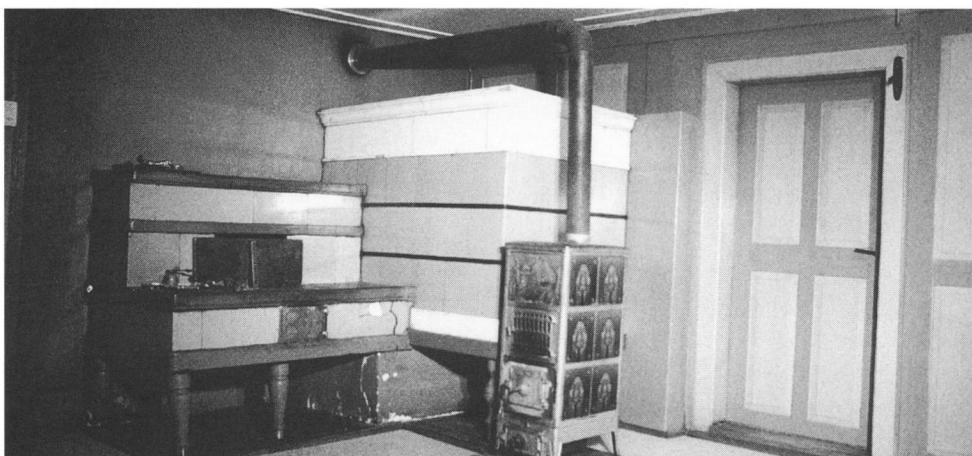
Abb. 8
Stube mit Backofen und Kunst. Die Türe geht ins Elternschlafzimmer.

Backofen Wärme. Er liess sich von der Küche her durch eine Öffnung in der Wand befeuern. Obwohl in der Regel nur einmal pro Woche gebacken wurde, verströmte er noch Tage danach in der Stube und im Eltern-Schlafraum – zumindest an kühlen Tagen – angenehme Wärme.

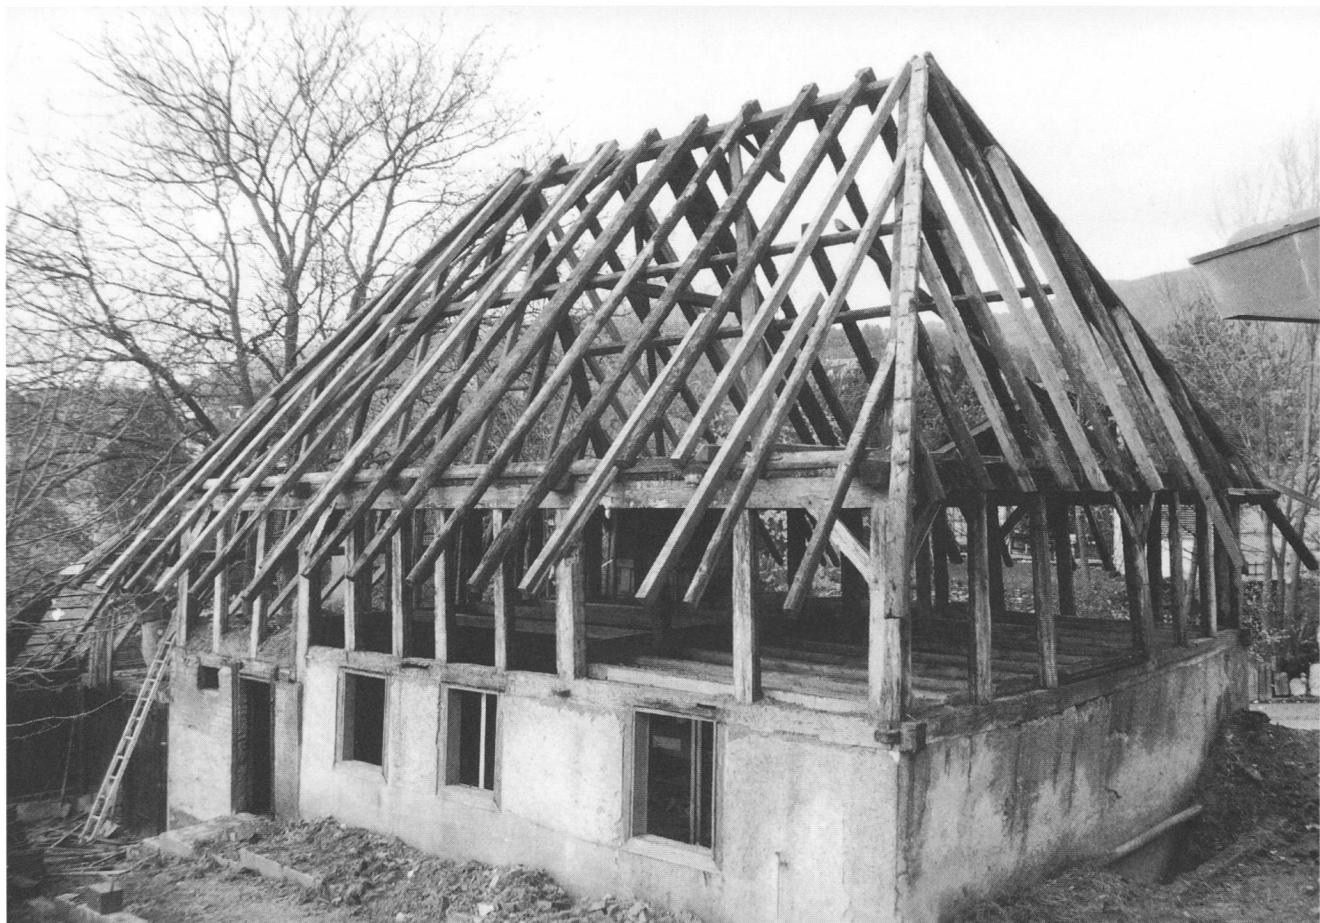
Abb. 9
Das ganze Obergeschoss ist in Gerüstbauweise erstellt. Vor dem Einbau der Ziegelbedachung musste der Dachstuhl mit zusätzlichen Räfen (hell) verstärkt werden.

Gleichzeitig wurde das Dach mit Ziegeln gedeckt und an die ostseitige Hauswand ein Schopf mit Treppenabgang zum Keller erstellt. Die Südfassade erhielt im Wohnbereich einen Verputz, die Stallseite eine
