Zeitschrift: Hängendörfer Jahrringe : Bilder einer Gemeinde und ihrer Bewohner aus Vergangenheit und Gegenwart
Herausgeber: Hans A. Sigrist
Band: 3 (1995)

Artikel: Haus im Dornröschenschlaf
Autor: Sigrist, Hans A.
DOI: <https://doi.org/10.5169/seals-1092027>

Haus im Dornröschenschlaf

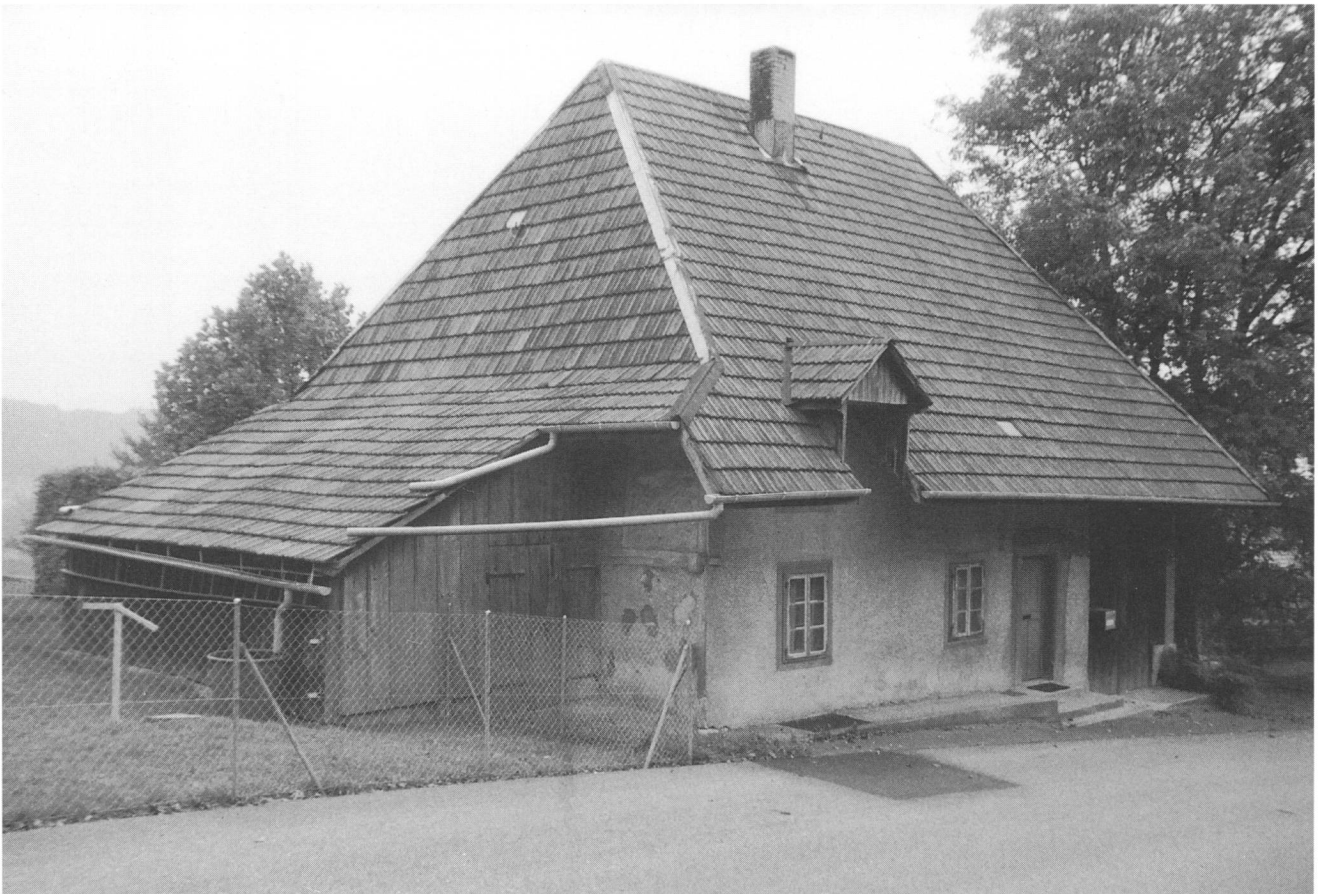
Abb. 1
Das Vögeli-Haus Nr. 147 am
Kohlholzweg kurz vor dem
Abbau im Herbst 1990.

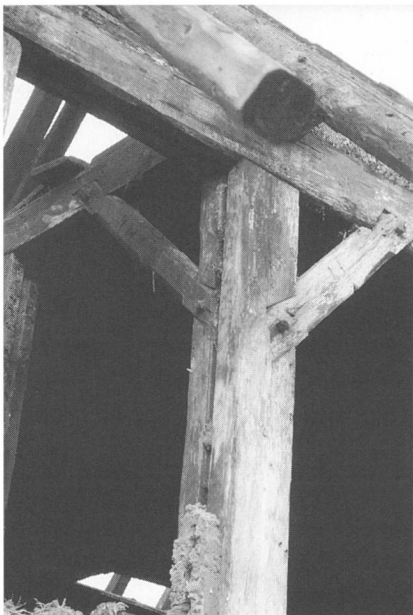
Abb. 4
Gute Zimmermannsarbeit:
Eine Strebe gibt dem Pfosten
und der aufliegenden
Schwelle den notwendigen
Halt. Holznägel sichern die
Verstrebung.

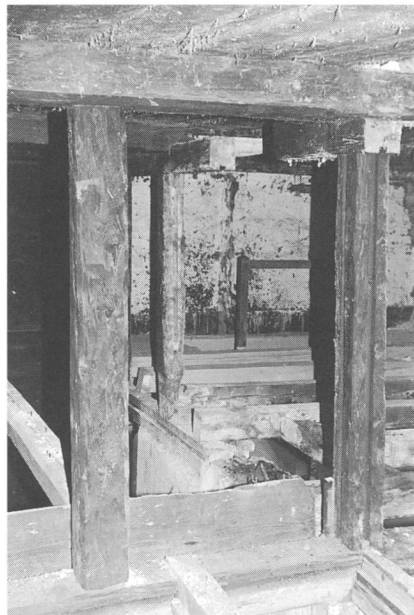
Abb. 5
Die schwarzen Wände und
Balken beweisen, dass einst
der Rauch des Herdfeuers
frei durch das Obergeschoss
abzog.

weiter unter das Dach aufsteigen konnte. Er staute sich dort und konnte nur langsam durch das Strohdach entweichen; einen Kamin gab es nicht. Auf seinem Weg nach oben konservierte der Rauch in diesem Haus wohl nicht sehr reichlich vorhandenes Fleisch und Würste, imprägnierte das Gebälk und trocknete von innen her das fäulnisanfällige Dachstroh.

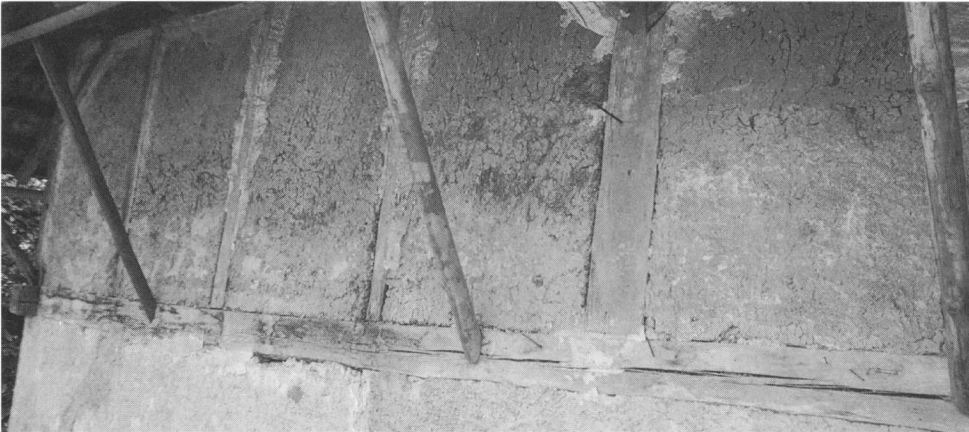
Abb. 7
Die Wände des Obergeschosses bestanden aus einem mit Lehm ausgestrichenen Rutengeflecht.

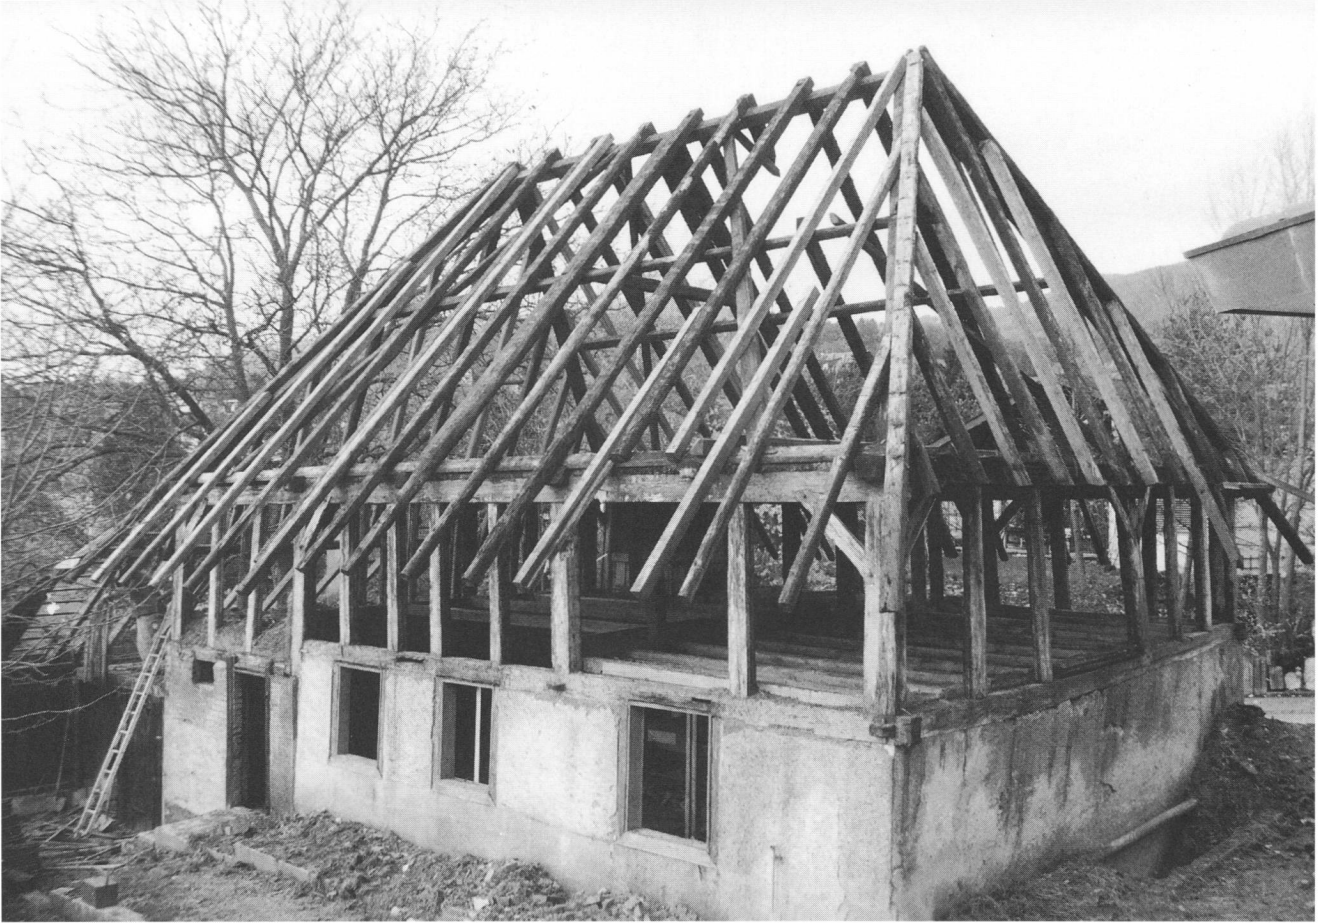
Abb. 9
Das ganze Obergeschoss ist in Gerüstbauweise erstellt. Vor dem Einbau der Ziegelbedachung musste der Dachstuhl mit zusätzlichen Rafen (hell) verstärkt werden.
Fotos: Hans A. Sigrist

Gleichzeitig wurde das Dach mit Ziegeln gedeckt und an die ostseitige Hauswand ein Schopf mit Treppenabgang zum Keller erstellt. Die Südfassade erhielt im Wohnbereich einen Verputz, die Stallseite eine
