# Die alte römisch-katholische Pfarrkirche

## Ein Rekonstruktionsversuch

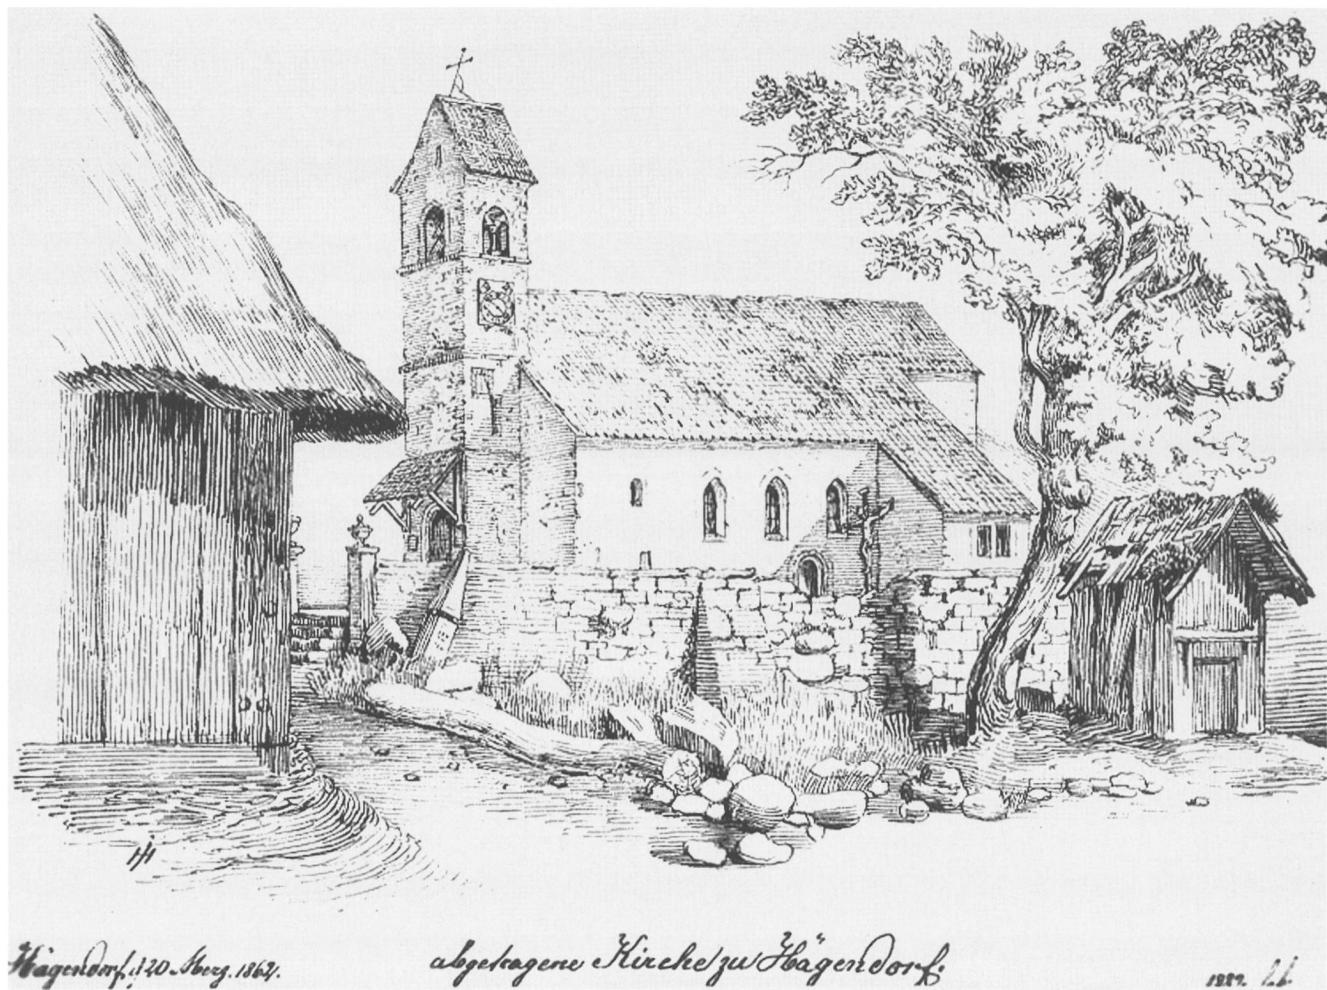
*Die alte Hägendorfer Pfarr- und Wallfahrtskirche, gezeichnet 1862 von Heinrich Jenny*

fest. Ihre einstige Lage lässt sich dank der baufälligen Sodbrunnenhütte vorne rechts ungefähr definieren. An gleicher Stelle, mitten im Kirchweg, steht heute der neu aufgemauerte Brunnenschacht. Das Bild zeigt eine Südwest-Ansicht. Wie früher üblich, ist das Gotteshaus Ost-West ausgerichtet und hat einen für unsere Region typischen Käsbissenturm. Die Schallöffnungen im Turm, der Haupt- und Seiteneingang sowie ein kleines Fenster in der Fassade weisen Rundbögen auf, ein Hinweis auf alte (romanischer) Bausubstanz.

Für eine Rekonstruktion lässt sich aus Jennis Zeichnung die Lage der Fenster und Türen recht genau ablesen. Auch die Form des Gebäudegrundrisses ist zur Hälfte sichtbar, aber es fehlt eine bekannte

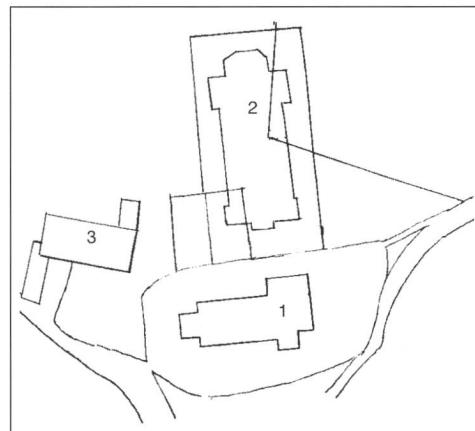
Überarbeiteter Situationsplan aus dem Protokoll der Kirchenbaukommission 1862

- 1 alte Pfarrkirche
- 2 neue Pfarrkirche
- 3 Pfarrhaus

Zufällig ist der Schreibende im Pfarrarchiv auf einen Plan gestossen<sup>2</sup>, auf dem sowohl die alte wie auch die neue Kirche eingezeichnet sind. Vergleicht man den Riss mit der heutigen Situation, wird klar, dass die Vierung der alten Kirche im Bereich des jetzigen steinernen Friedhofskreuzes südlich der Pfarrkirche lag. Zwar fehlen auf dem Plan Massangaben oder ein Massstab, aber aus den bekannten Abmessungen der heutigen Kirche lassen sich diejenigen der alten Kirche berechnen. Damit war der Schlüssel, die «bekannte Grösse», gefunden und zudem die Nord- und Ostseite des Gebäudes wenigstens im Grundriss geklärt. Zusammen mit den vielen im Bruderschaftsbuch<sup>3</sup> enthaltenen Detailangaben über den Innenraum und dessen Ausstattungsstücke lagen genügend Fakten vor, die einen Rekonstruktionsversuch erlauben. Heinz Werthmüller hat nun die (trotz PC-Hilfe) schwierige und anspruchsvolle Arbeit übernommen, die Vorgaben zeichnerische umzusetzen.

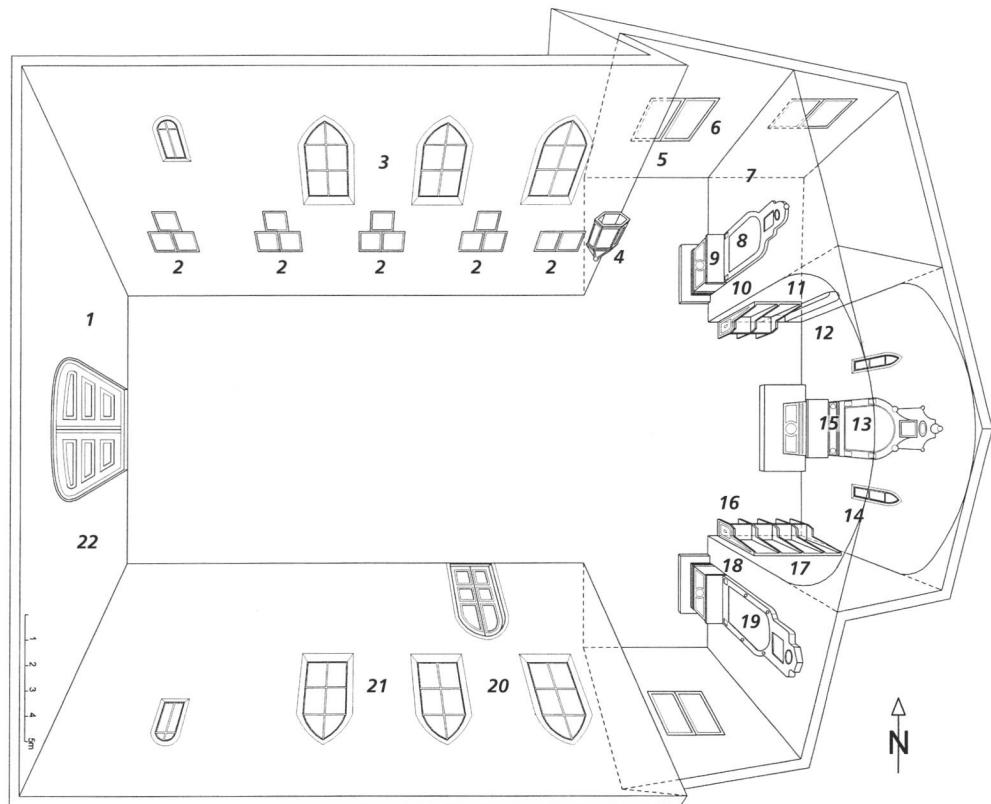
1. Fahne aus weissem Damast, handbemalt
2. \* Kreuzwegstationen in weissen Rahmen mit vergoldeten Stäben und Aufsätzen aus Gips
3. \* Kruzifix
4. Kanzel. In den Nischen die Bildnisse der vier Evangelisten.

5. \* Ewiges Licht. Messing
6. \* Bruderschaftsbulle (deutsche Übersetzung) in vergoldetem Rahmen unter böhmischem Glas
7. \* Votivtafeln
8. \* Bruderschaftsaltar Maria vom guten Rat mit Kopie des Gnadenbildes. Die Krone und die vier (auf dem Entwurf waren es noch sechs) Engel sind vergoldet und versilbert. Das ca. 1,3 x 2,5 m grosse Altarbild zeigt die wunderbare Überführung des Gnadenbildes über das Meer nach Genazzano. Zum Altar gehört ein mit grossen Blumen bestickter Baldachin aus weissem Damast.

9. \* Hölzernes Marienbild, das bei den Bruderschaftsumgängen mitgetragen wird. Dazu ein seidener Kranz mit Lyoner Blumen
10. Bruderschaftsfahne aus weissem Damast mit blauen und weissen Quasten

11. \* Marienstatue im Chorbogen
12. 2 Heiltumstafeln mit den Reliquien von St. Urs und St. Viktor
13. \* Choraltar mit Marienstatue aus Holz
14. Heiltumstafel (Reliquien)

15. \* Kruzifix in der Mitte des Chorbogens
16. \* Chorstühle, mit gelber Ölfarbe gestrichen
17. \* Johannesstatue im Chorbogen
18. Vortragkreuz
19. \* Wendelinaltar mit versilbertem und karminrot lackiertem (Holz-) baldachin, vergoldeter Krone und Quasten und einem Bildnis des Hl. Josef [Schreiberfehler? des Hl. Wendelin?]

20. Bild der schmerzhaften Mutter
21. Holzstatue der Hl. Agatha
22. Fahne aus rotem Damast, handbemalt

Der Kirchenraum der alten Pfarrkirche und ihre Ausstattung. Ein Rekonstruktionsversuch.

Die wichtigsten errechneten Abmessungen des Kirchenraumes:

Gesamtlänge	26,5 m
Breite des Schiffes	10,3 m
Breite der beiden Querschiffe samt Vierung	17,3 m
Mauerhöhe Schiff	10,0 m
Chorbreite	8,2 m
Chortiefe	3,5 m
Höhe Chorbogen	10,5 m
