**Zeitschrift:** Mitteilungsblatt / Berner Heimatschutz  
**Herausgeber:** Berner Heimatschutz, Regionalgruppe Bern  
**Band:** - (1991)

**Artikel:** Schilf- und Uferschutzmassnahmen am Bielersee  
**Autor:** Iseli, Christoph  
**DOI:** <https://doi.org/10.5169/seals-836332>

# Schilf- und Uferschutzmassnahmen am Bielersee

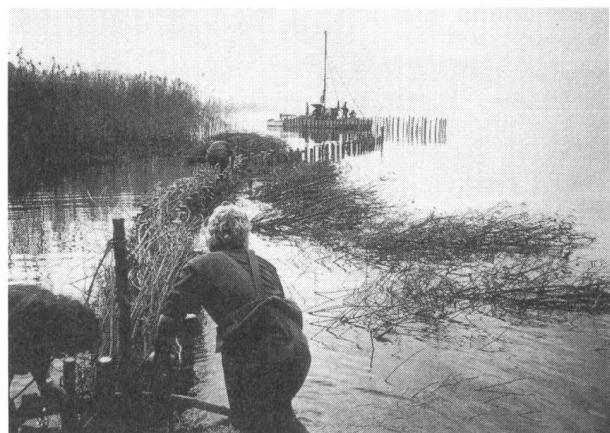
Bild 1: Bau der Lahnungen in Lüscherz

Die durch den Verein Bielerseeschutz mit dem Zivilschutz ausgeführten Arbeiten waren technische Schutzmassnahmen. Sie sollen dem Schilf während einer Übergangsphase helfen, sich zu regenerieren. Die Massnahmen sollen also nicht einen bestimmten Uferzustand fixieren, sondern eine natürliche Entwicklung fördern.

Es wurden ausschliesslich natürliche Baustoffe verwendet (Holz, lebende und tote Zweige, Verfüllmaterial). Die Baustoffe wurden an Ort oder in der Umgebung gewonnen, wodurch gleichzeitig auch die Ufergehölze gepflegt worden sind.

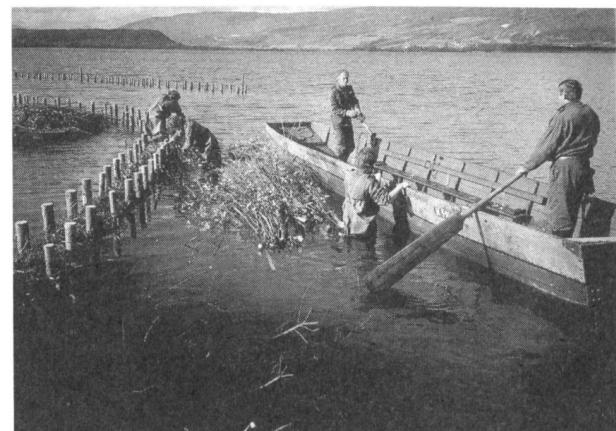
Bild 2: Bau der Lahnungen in Lüscherz

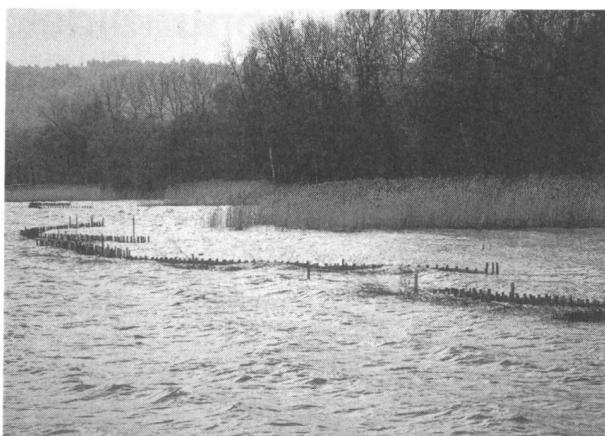
*Bild 3: Die Lahnungen wirken als Wellenbrecher und als Sedimentfallen. In ihrem Schutz kann sich der Schilfbestand regenerieren*

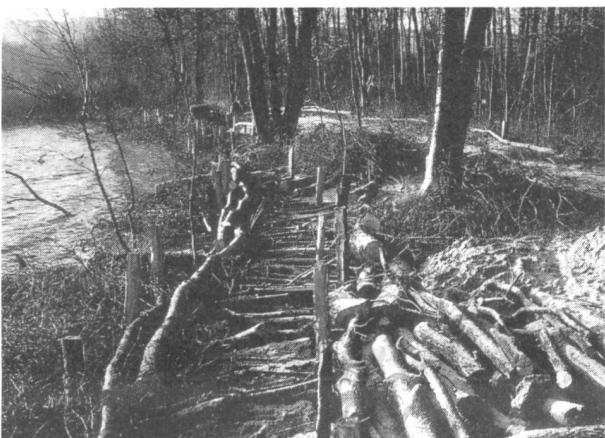
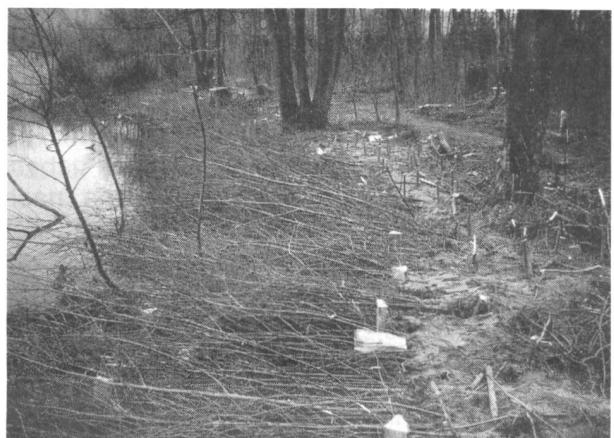
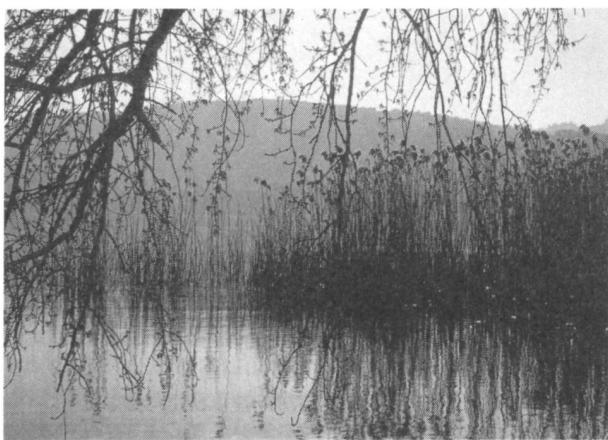
*Bilder 4,5,6: Bau und Wachstum von Packwerk als lebende Uferbefestigung*
