Artikel: Zum Stand der Münsterrenovierung
Autor: Schläppi, Christoph
DOI: <https://doi.org/10.5169/seals-836286>

Zum Stand der Münsterrenovierung

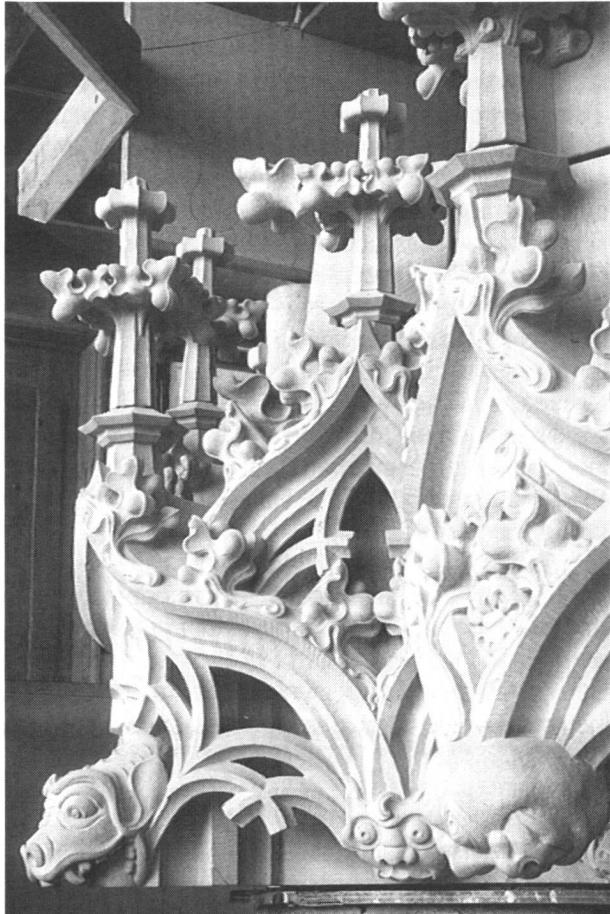
Münsterbauhütte, rekonstruierte Baldachingruppe. Bei der Rekonstruktion werden an einem Abguss des verwitterten Werkstücks in zahlreichen Versuchen die vermuteten Originalformen aufmodelliert. Unter Zuhilfenahme historischer Abbildungen und Photographien kann so die originale Geometrie zuverlässig ermittelt werden. Rippenprofile konnten hier an einem wenig verwitterten Einschnitt abgegriffen werden. Von den Fialen, Köpfen und Konsolen lässt sich höchstens die Lage rekonstruieren. Hier wird kein historisierendes, sondern ein modernes Bestiarium von den Steinbildhauern meisterhaft zur Synthese mit der spätgotischen Formenwelt gebracht. Die Arbeit am gezeigten Werkstück beläuft sich auf rund ein Mannjahr.

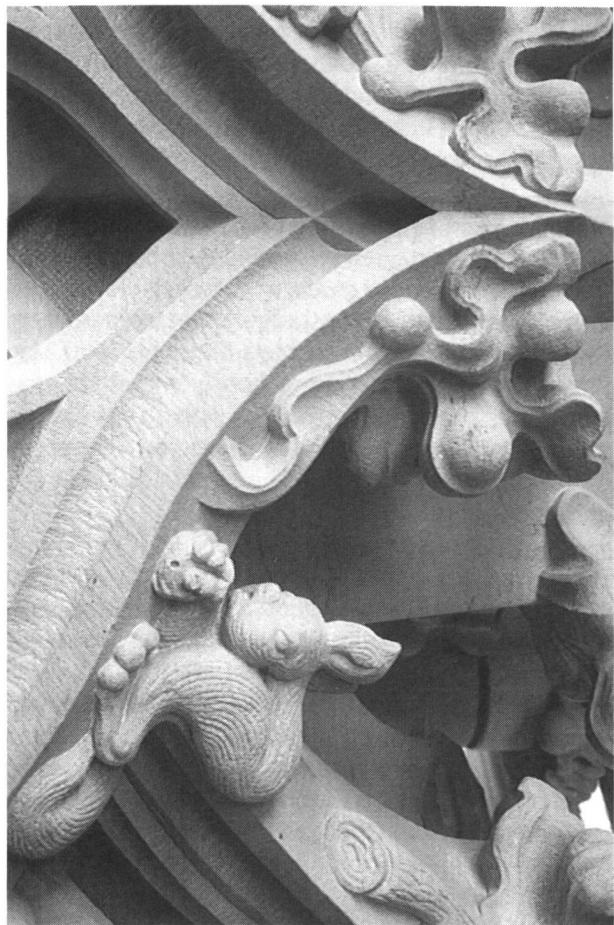
Münsterbauhütte, rekonstruierte Baldachingruppe, Detail. Von der neugotisch-historistischen Haltung, die normierte Formen in endlosen Wiederholungen anwendete, versuchen die Steinbildhauer sich heute vermehrt wieder in die spätgotische Bildhauerphantasie einzufühlen. Der Nager rechts wird dereinst vom ca. 30 m tiefer liegenden Münsterplatz aus als Krabbe gelesen werden.
