Zum Stand der Münsterrenovierung

Autor(en): **Schläppi, Christoph**

Zeitschrift: **Mitteilungsblatt / Berner Heimatschutz**

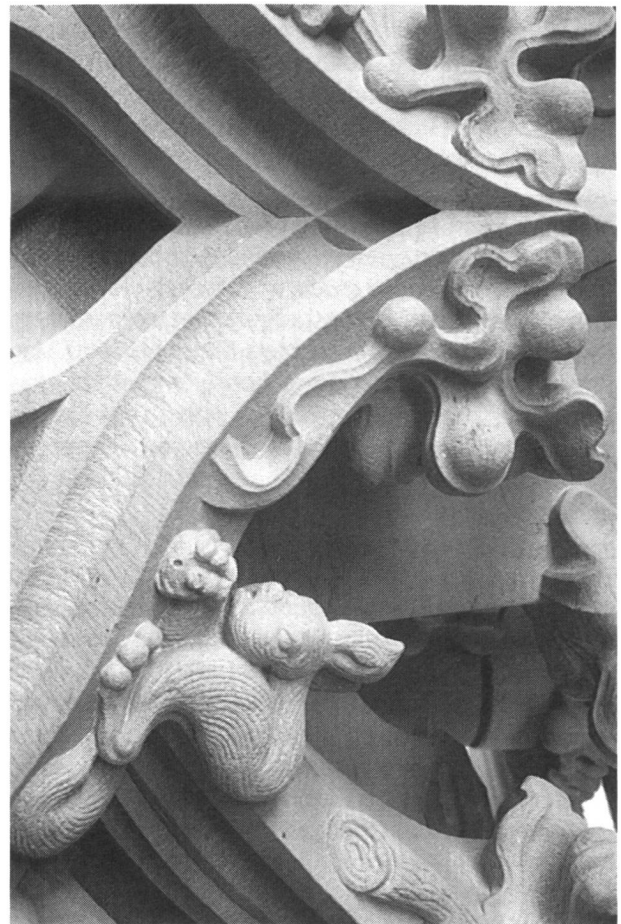
Münsterbauhütte, rekonstruierte Baldachingruppe, Detail. Von der neugotisch-historistischen Haltung, die normierte Formen in endlosen Wiederholungen anwendete, versuchen die Steinbildhauer sich heute vermehrt wieder in die spätgotische Bildhauerphantasie einzufühlen. Der Nager rechts wird dereinst vom ca. 30 m tiefer liegenden Münsterplatz aus als Krabbe gelesen werden.
