Zeitschrift: Mitteilungsblatt / Berner Heimatschutz
Herausgeber: Berner Heimatschutz, Regionalgruppe Bern
Band: - (1996)

Artikel: Sanierung des Egelsees in Bern
Autor: Bossert, Andreas
DOI: <https://doi.org/10.5169/seals-836298>

Sanierung des Egelsees in Bern

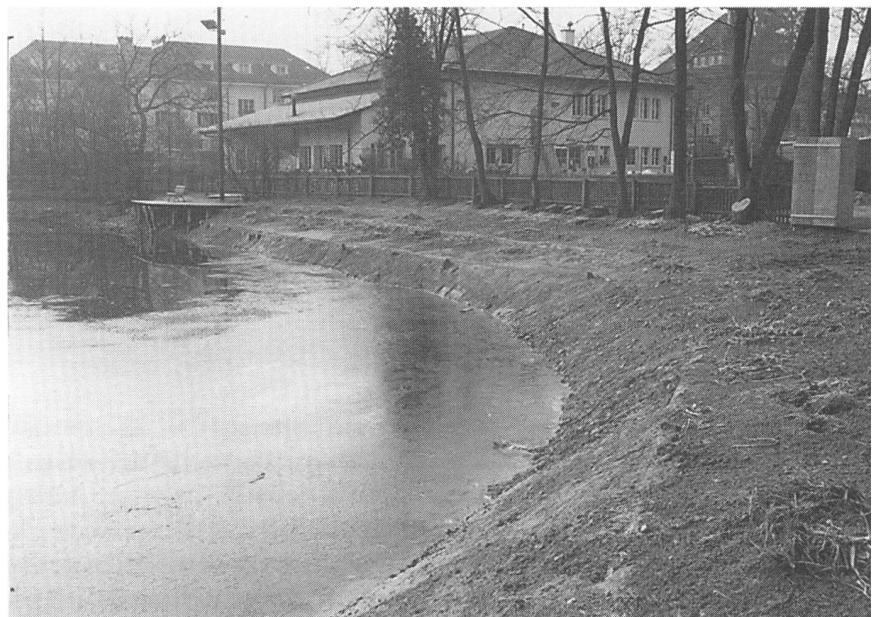
Wiederhergestellte Flachufer am Egelsee:
Mit massiver Holzkonstruktion

Mitte Januar 1996 konnte mit den Arbeiten begonnen werden. Eindrücklich beim Bau der Flachufer war die recht massive Holzkonstruktion beim Leisthaus, die dann mit Neat - Sonderstollenaushub und Feinmaterial hinterfüllt wurde. Mit dem Einbringen von Soden der früheren Ufervegetation sollte erreicht werden, dass sich die neuen Flachuferabschnitte rasch mit den erwünschten Pflanzenarten wiederbesiedeln. Die Einleitung des Wysslochbaches, der nun nicht mehr mit Abwasser belastet war, ging ohne Probleme vor sich. Rechtzeitig auf Frühlingsbeginn konnten die Bau- und Unterhaltsarbeiten abgeschlossen werden. Nicht ganz mitgespielt hatte Petrus, der es viel zu wenig regnen liess, so dass der See zusätzlich mit Aare- und Leitungswasser gefüllt werden musste.

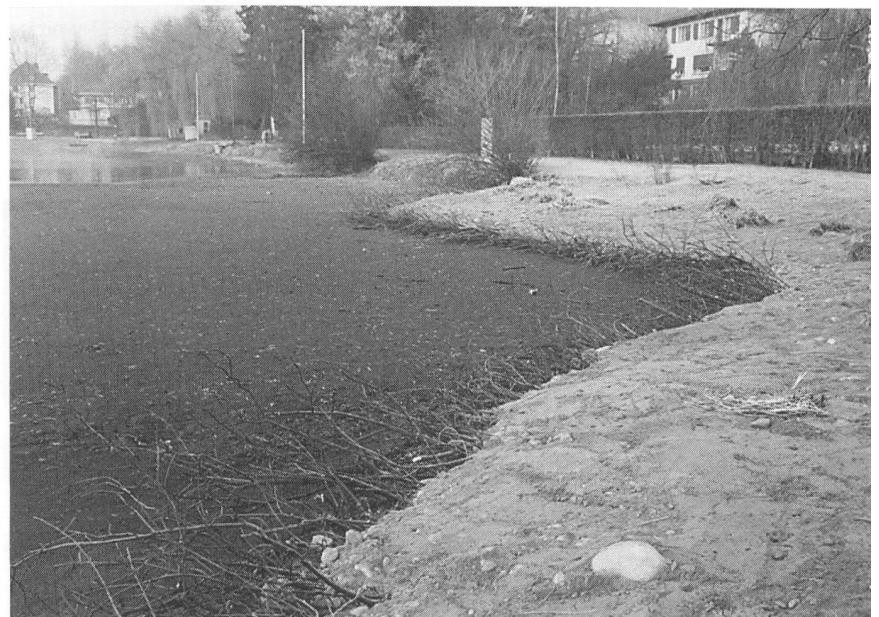
Flachufer in labiler Bauweise mit Walzen aus Kokos,
halbgefüllt mit Schotter und Totholz.

- Sanierung des Auslaufes: Anhebung des Wasserstandes um ca. 20 cm. Die bisher seichten Zonen werden tiefer. Es hat mehr Wasser im Winter.
- Einleitung des Wysslochbaches: Dadurch gelangt mehr Frischwasser in den See.
- Wiederherstellung von mehreren Flachuferbereichen: Sie ermöglichen eine natürliche Abfolge der Uferpflanzen.
- Verlängerung der Uferlinie: In der Naturschutzzone lässt man einige gefällte Bäume ins Wasser stürzen. Dadurch entstehen Nist- und Ruheplätze wie auch Verstecke für Wasservögel.
- Verminderung der Beschattung der Ufervegetation durch das Fällen mehrerer Bäume am Südostufer.
