Artikel: Sanierung des Egelsees in Bern

Sanierung des Egelsees in Bern

Ein vielseitig genutzter Lebensraum am Rande der Stadt

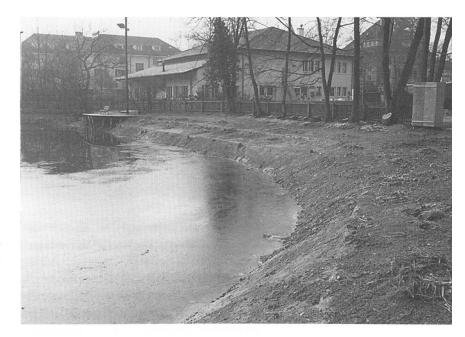
Wiederhergestellte Flachufer am Egelsee: Mit massiver Holzkonstruktion

Mitte Januar 1996 konnte mit den Arbeiten begonnen werden. Eindrücklich beim Bau der Flachufer war die recht massive Holzkonstruktion beim Leisthaus, die dann mit Neat - Sondierstollenaushub und Feinmaterial hinterfüllt wurde. Mit dem Einbringen von Soden der früheren Ufervegetation sollte erreicht werden, dass sich die neuen Flachuferabschnitte rasch mit den erwünschten Pflanzenarten wiederbesiedeln. Die Einleitung des Wysslochbaches, der nun nicht mehr mit Abwasser belastet war, ging ohne Probleme vor sich. Rechtzeitig auf Frühlingsbeginn konnten die Bau- und Unterhaltsarbeiten abgeschlossen werden. Nicht ganz mitgespielt hatte Petrus, der es viel zu wenig regnen liess, so dass der See zusätzlich mit Aare- und Leitungswasser gefüllt werden musste.

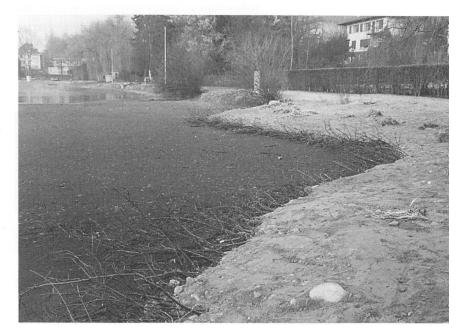
Flachufer in labiler Bauweise mit Walzen aus Kokos, halbgefüllt mit Schotter und Totholz.

- Sanierung des Auslaufes: Anhebung des Wasserstandes um ca. 20 cm. Die bisher seichten Zonen werden tiefer. Es hat mehr Wasser im Winter.
- Einleitung des Wysslochbaches: Dadurch gelangt mehr Frischwasser in den See.
- Wiederherstellung von mehreren Flachuferbereichen: Sie ermöglichen eine natürliche Abfolge der Uferpflanzen.
- Verlängerung der Uferlinie: In der Naturschutzzone lässt man einige gefällte Bäume ins Wasser stürzen. Dadurch entstehen Nist- und Ruheplätze wie auch Verstecke für Wasservögel.
- Verminderung der Beschattung der Ufervegetation durch das Fällen mehrerer Bäume am Südostufer.
