**Artikel:** Ein halbes Jahrhundert - ein ganzes Werk  
**Autor:** Häberli, Hermann / Schläppi, Christoph  
**DOI:** <https://doi.org/10.5169/seals-836229>

## Ein halbes Jahrhundert – ein ganzes Werk

### Zur Fertigstellung der Renovation am Turmviereck des Münsters

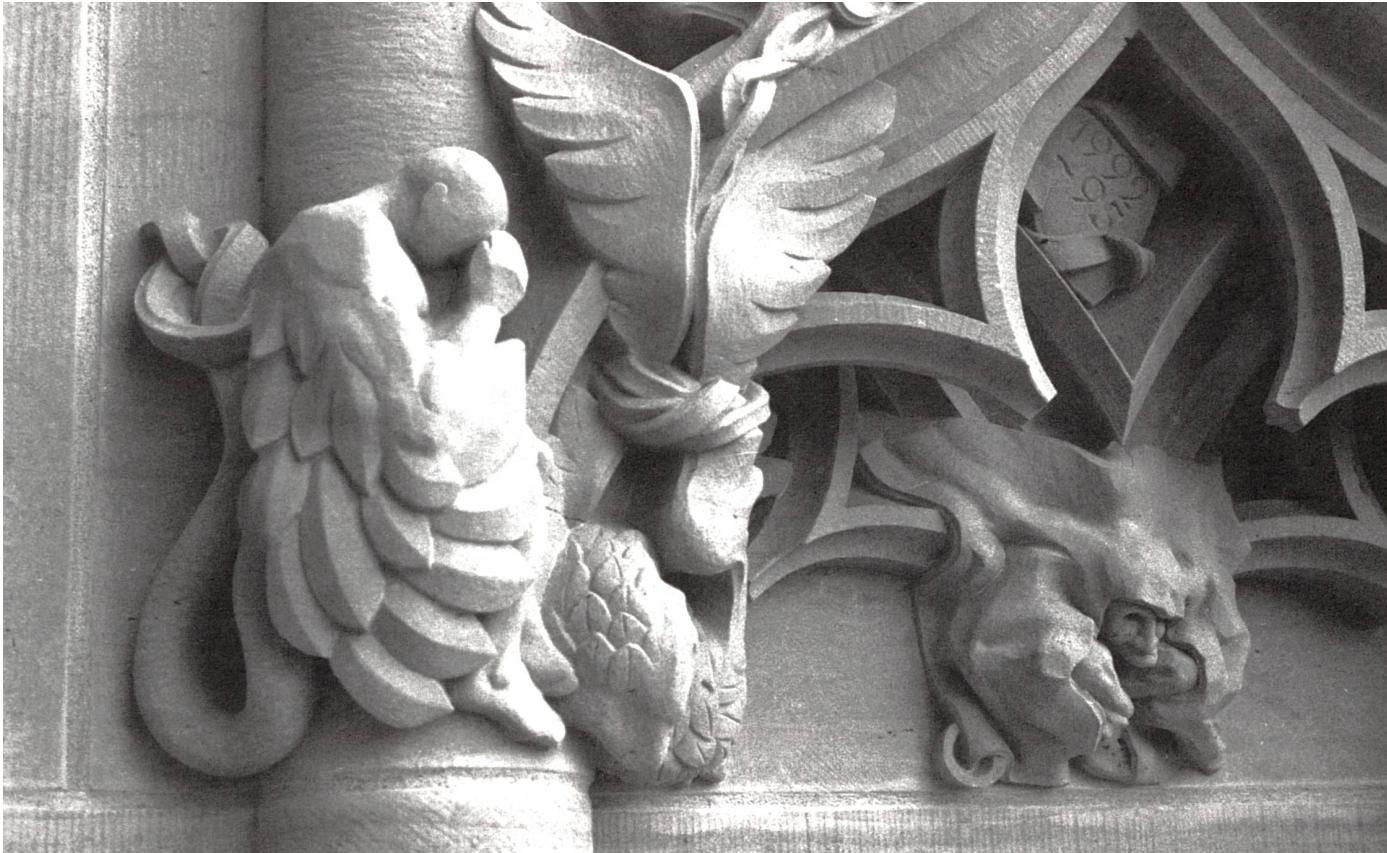
**Der gefesselte Ikarus und die Greisin:  
Detail von der neuen  
Baldachin gruppe  
am Süd pfeiler des  
oberen Vierecks**

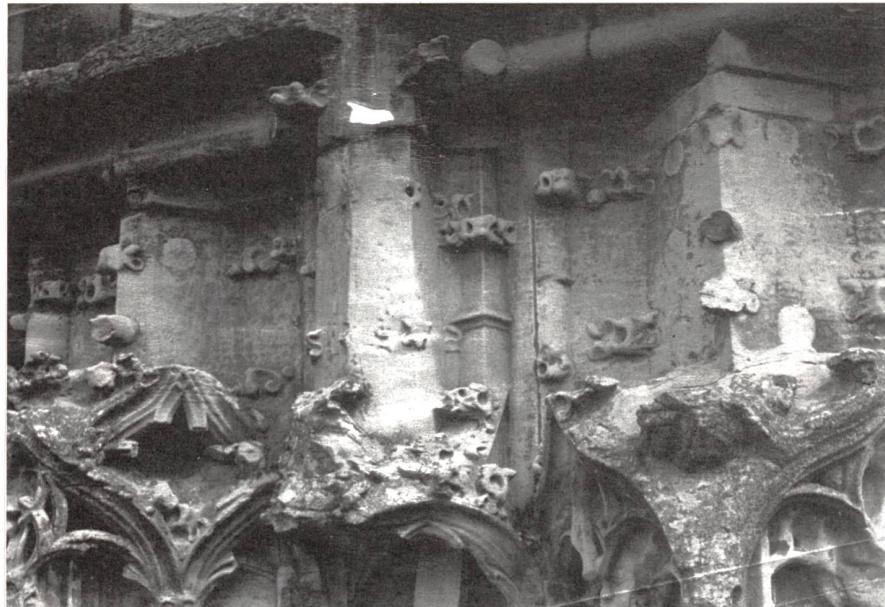
**Oberes Viereck,  
Nordpfeiler. Die  
Rekonstruktion der  
Baldachingruppe  
erfolgte aufgrund  
dieser Fotografie aus  
der Zeit um 1900  
sowie aufgrund der  
Masse, die an den  
Originalstücken  
abgegriffen werden  
konnten.**

alterlicher, bildhauerisch hervorragender Werkstücke beschlossen, die am nordseitigen Pfeiler den grossen Eingriff des 19. Jahrhunderts überlebt hatten – in einem stark verwitterten, aber auf einer Fotografie um 1900 relativ gut dokumentierten Zustand. Weiter oben, im Schutz der gekurvten ausladenden, mächtigen Abdachungen der Sternpfeiler, wachen in Zukunft – nebst den aus nächster Nähe sichtbaren Porträts Reynold Tschäppäts und Karl Indermühles – diskret auch Walter Furrer, der Meister der neuen Portalfiguren, sowie der bereits erwähnte Otto Wyman über den Münsterplatz. Teile der neuen Bildhauerarbeiten grüssen mit ihrer reichen figürlichen Plastik die Besucher auf den Treppentürmchen, gewisse Abschnitte lassen sich hingegen nur vom Münsterplatz aus beobachten. Ein Besuch mit dem Feldstecher lohnt sich also allemal.

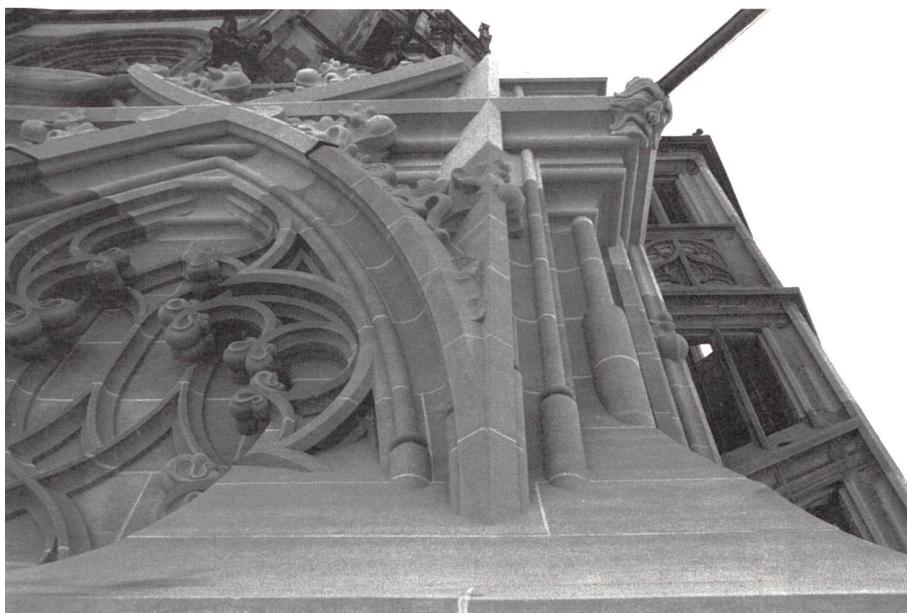
**Die gleiche Partie  
nach der Erneuerung  
im Jahr 2002**

Was ist am neuen Fassadenabschnitt des Turmvierecks, der während der Abbrucharbeiten einem Steinbruch glich und eine neue äussere Schale von rund 250 Tonnen Berner und Obernkirchner Sandsteins erhielt, besonders zu erwähnen? Zunächst übertrifft die figürliche und plastische Ausarbeitung diejenige der restlichen drei Seiten. Die Fassade schmückt die Hauptansicht des Münsters und steht als solche im Wettbewerb mit den Westportalen. Aufgrund der prominenten Lage wurde früh die anspruchsvolle Nachbildung einiger spätmittel-
