Artikel: Ein bemerkenswertes Ensemble : die Ständeratssizte im

Autor: Bilfinger, Monica

# Ein bemerkenswertes Ensemble: die Ständeratssitze im Nationalratssaal

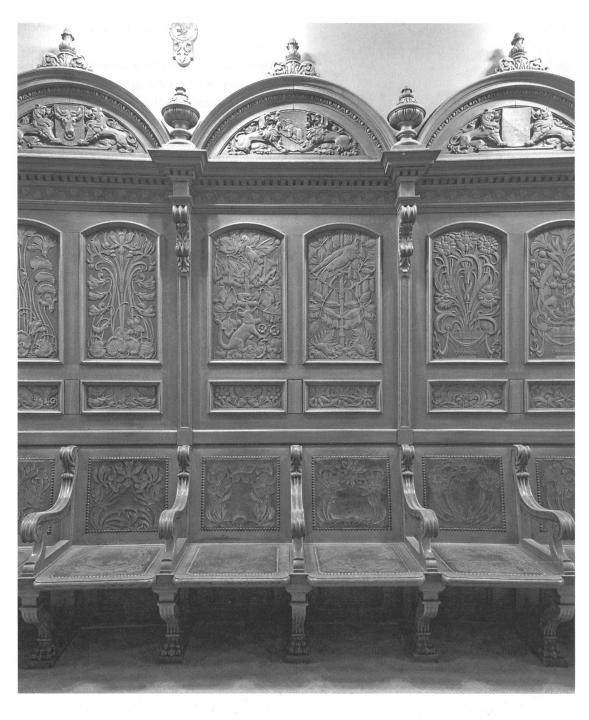
Paneel des Kantons Fribourg, Detail der Flachschnitzerei: Auf der mit dunklem Mahagoni-Holz furnierten Rückwand ist das florale Motiv aus heller Eiche wie eine Kamee herausgearbeitet. (Fotos: Thomas Telley, Aebi & Vincent Architekten, Bern)

Vermutlich hat Ferdinand Huttenlocher die Rücklehnen der Ständeratssitze entworfen. Ob er auch für den Gesamtentwurf des Ensembles verantwortlich war, ist nicht gesichert. Die Bestimmung als Rückwände schlossen es aus, ein plastisches Relief auszubilden. Für die Flachschnitzereien verwendete Huttenlocher helle Eiche, die er auf dunkle, mit Mahagoni furnierte Füllungen applizierte. Wie eine Kamee gearbeitet, konnte so die gewünschte Fernwirkung erzielt werden. Die Rückwände selbst bestehen aus gestemmten Eichenrahmen. Alles geschnitzte Massivholz besteht ebenfalls aus Eiche: Urnenabschlüsse, Voluten, Armlehnen, Friese und Halbkreisbögen.

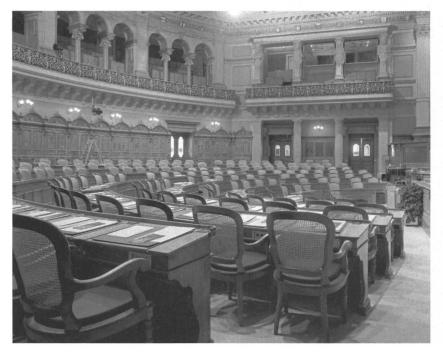
Ansicht des Nationalratssaales mit teils noch alten, teils wiederhergestellten Stühlen (Foto: Alexander Gempeler, Architekturfotografie Gempeler, Bern) Verstärkt wurde dies noch durch die verschieden starke Einwirkung von Hautfett und Schweiss. Des Weiteren kommt es durch die Lichteinwirkung zu einer Schädigung des Leders: Der Nationalratssaal erhält seine Helligkeit durch ein Oberlicht, das mit starken Scheinwerfern ausgerüstet ist, die bei den Fernsehübertragungen während der Sessionen für genügend Licht sorgen.

einem hellbeigen Kunstleder bezogen. Den Blick geschärft durch das Wissen um die Hell-Dunkel-Kontrastwirkung der Ständeratssitze, war uns nun klar, dass das Holz der mobilen Stühle dunkler sein musste, das Jonc-Geflecht jedoch hell, da sich auch hier die Wechselwirkung fortgesetzt hatte. In der Folge wurde bei allen 200 Stühlen das ursprüngliche Jonc-Geflecht wiederhergestellt und gleichzeitig durch verschiedene Massnahmen die Ergonomie verbessert.

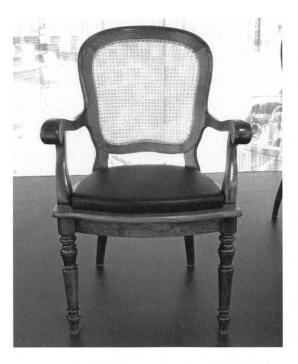
Ansicht des ergonomisch verbesserten und mit einem Kissen versehenen Nationalratsstuhles: Die Rücklehne wurde durch ein Jonc-Geflecht ersetzt und optisch wieder in den alten Zustand gebracht. Dasselbe gilt für die Sitzfläche, wobei bei den meisten Sitzflächen das originale Jonc-Geflecht noch erhalten war.
