Artikel: Ein bemerkenswertes Ensemble : die Ständeratssizte im Nationalratssaal

Autor: Bilfinger, Monica

Ein bemerkenswertes Ensemble: die Ständeratssitze im Nationalratssaal

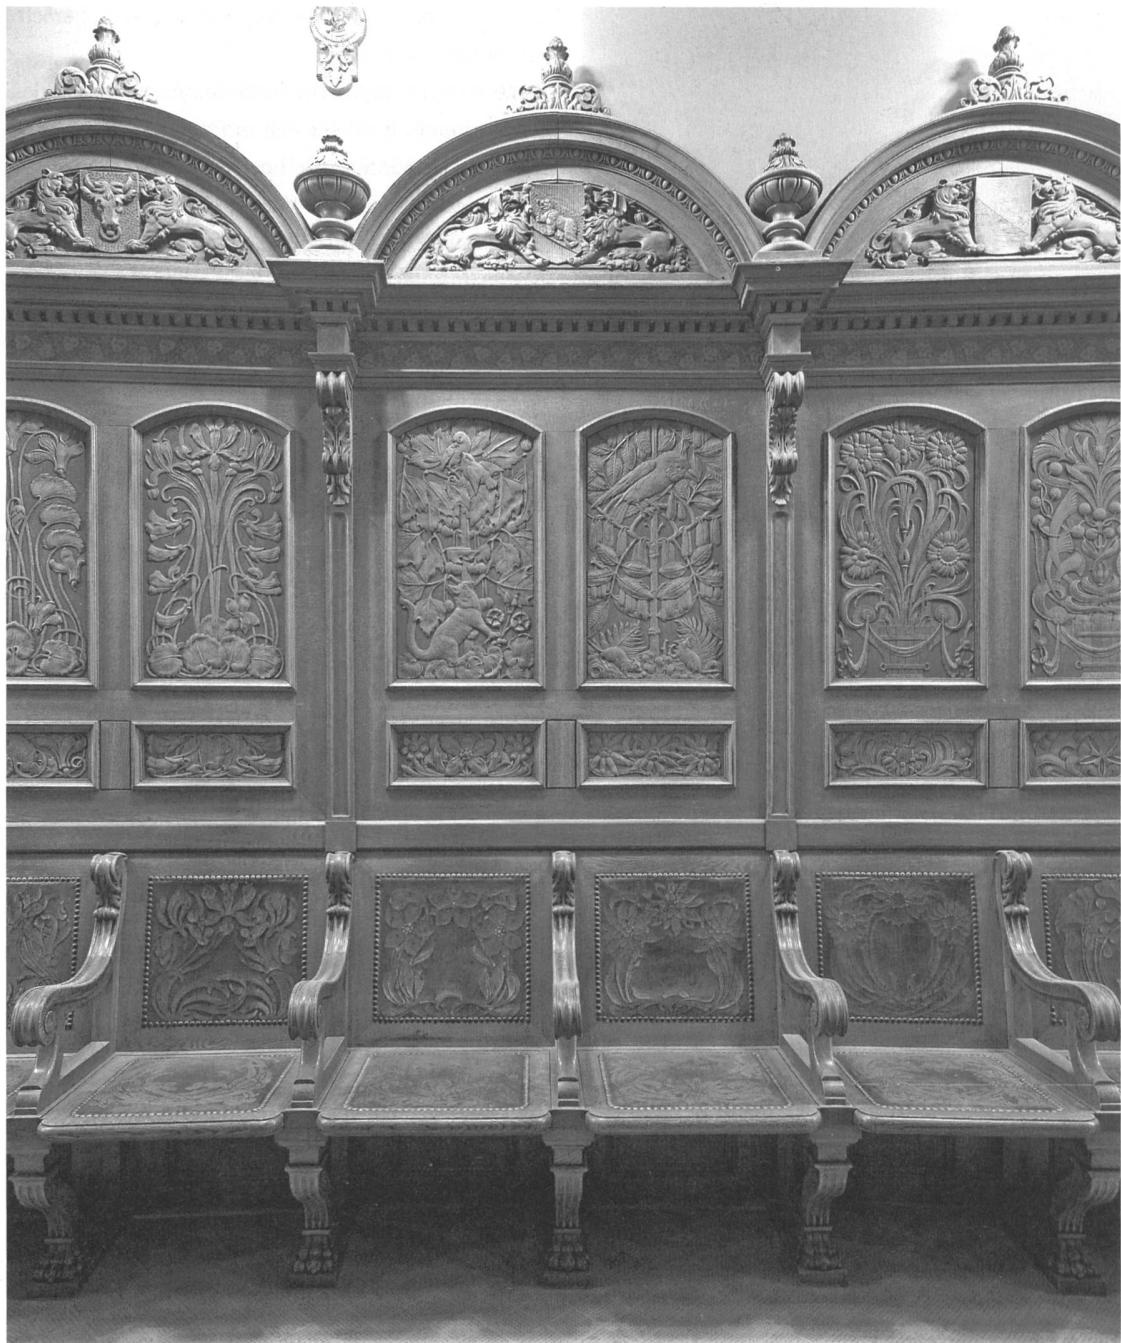
Ansicht der Ständeratssitze des Standes Bern: Unter dem geschnitzten Bernerwappen im Halbkreisbogen sind die zwei in Flachschnitzerei ausgeführten Füllungen zu sehen. Darunter die beiden Klappsitze mit den geschnittenen Lederbezügen.

Panel des Kantons Fribourg,
Detail der Flachschnitzerei:
Auf der mit dunklem Mahagoni-Holz furnierten Rückwand ist das florale Motiv aus heller Eiche wie eine Kamee herausgearbeitet.
(Fotos: Thomas Telley,
Aebi & Vincent Architekten,
Bern)

Die 44 in Eichenholz ausgeführten Ständeratssitze haben eine hohe, chorstuhltartige, mit flach geschnitzten Füllungen verzierte Rückwand. Dabei werden je zwei Sitze durch einen Halbkreisbogen zu einem Paar zusammengefasst. So erhält jeder Kanton seinen eigenen Doppelsitz. Im Halbkreisbogen ist das Wappen des jeweiligen Kantons mit entsprechenden Emblemen zu erkennen. Darunter liegt ein Fries, ausgeführt in sogenannter Zündholztechnik, der den Halbkreisbogen nach unten abschliesst sowie eine Alpenrosen-Girlande, die von der Holzmosaikgesellschaft Zollikon hergestellt wurde.

Die Kantone werden durch Tiere und Pflanzen charakterisiert, die angeblich aus den betreffenden Kantonen stammen: Sie bilden die Motive der je zwei hochrechteckigen Flachschnitzereien, die ebenfalls mit einem Flachbogen abgeschlossen sind. Zusätzlich schmücken zwei querrechteckige Felder mit floralen Motiven die Rückwand. Darunter befinden sich in derselben Einteilung zwei Klappsitze aus Eiche mit je einer Rücklehne und Sitzfläche aus Leder, welche mit Messingnägeln eingefasst sind und die floralen Motive der Flachschnitzereien aufnehmen.

Vermutlich hat Ferdinand Huttenlocher die Rücklehnen der Ständeratssitze entworfen. Ob er auch für den Gesamtentwurf des Ensembles verantwortlich war, ist nicht gesichert. Die Bestimmung als Rückwände schlossen es aus, ein plastisches Relief auszubilden. Für die Flachschnitzereien verwendete Huttenlocher helle Eiche, die er auf dunkle, mit Mahagoni furnierte Füllungen applizierte. Wie eine Kamee gearbeitet, konnte so die gewünschte Fernwirkung erzielt werden. Die Rückwände selbst bestehen aus gestemmten Eichenrahmen. Alles geschnitzte Massivholz besteht ebenfalls aus Eiche: Urnenabschlüsse, Voluten, Armlehnen, Friese und Halbkreisbögen.

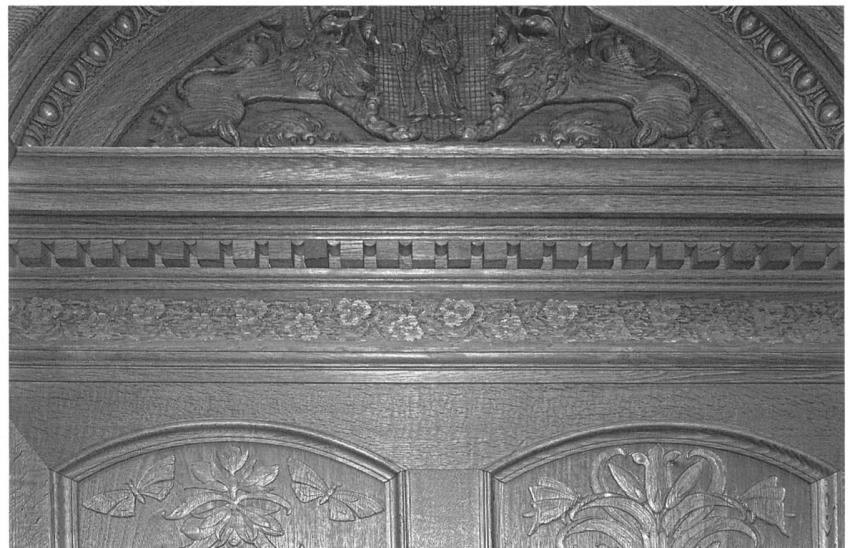
Fries in so genannter Zündholztechnik, darunter eine in mindestens drei Farben gehaltene Alpenrosen-Girlande

**Beispiel eines gut erhaltenen Sitzes
(Fotos: Thomas Telley, Aebi & Vincent Architekten, Bern)**

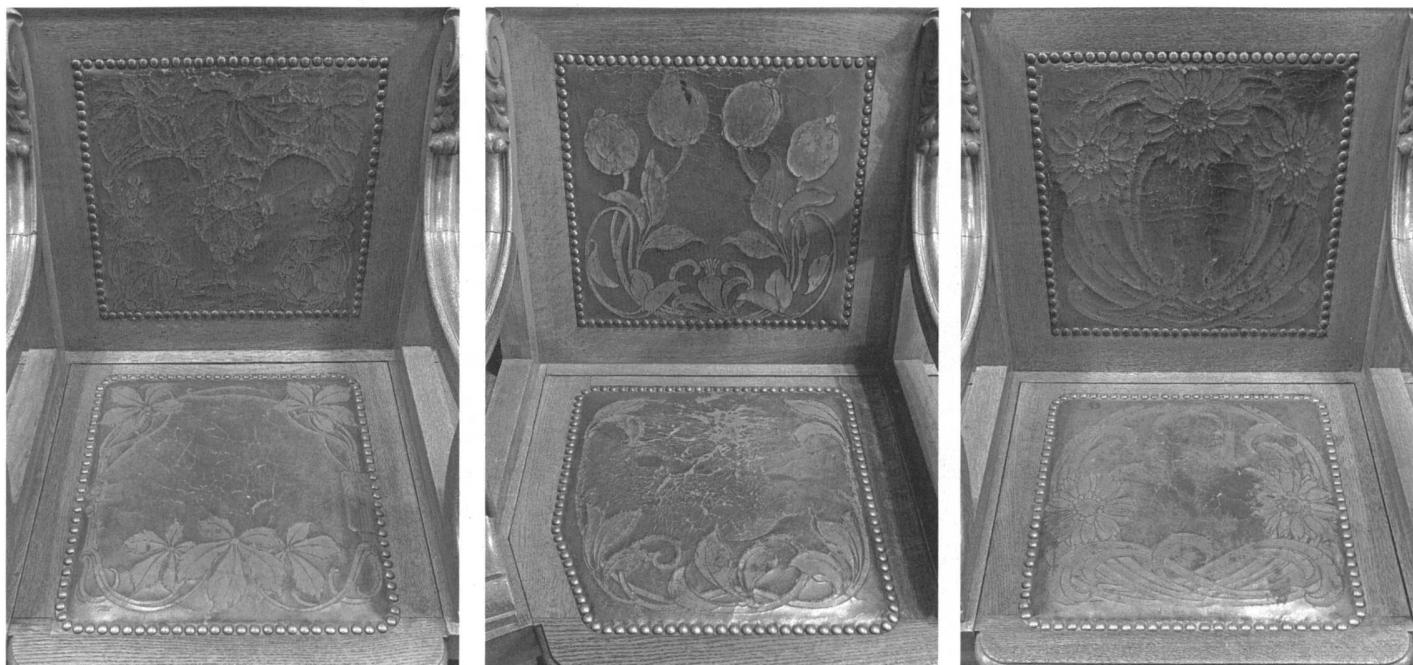
Sitzfläche mit alter Flickstelle

Sitzfläche mit teils gebrochener, teils bereits offen liegender Narbe (Hautseite des Leders)

Schweiss, Fett und Wasser bilden Flecken. Deutlich sichtbar der Lederbruch entlang der oberen Kante, der durch die Druckbewegung entstanden ist.

Der optische Erhaltungszustand des Leders der einzelnen Sitze ist recht unterschiedlich. Alle Stühle zeigen deutliche Gebrauchsspuren mit differenzierter Patina. Dies mag wohl am ehesten an der Art und Häufigkeit der Benützung liegen (viermal drei Wochen lang Session pro Jahr). So sind manche Sitze noch in recht gutem Zustand, während das Leder bei anderen teilweise stark dunkel verbräunt bis schwärzlich verbrannt erscheint. Hierfür gibt es verschiedene Ursachen: So hat bereits die bei der Herstellung verwendete alkalische Seifenlaugenbeize zu einer Schädigung der Kollagenfasern geführt.

Ausserdem kommen Schäden durch mechanische Einflüsse, zum Beispiel durch die Benutzung der Stühle, hinzu. So ist die Narbenschicht des Leders besonders auf den Sitzflächen mehr oder weniger stark krakeleeartig aufgebrochen. Teilweise hat sie sich abgehoben und ist bis auf die Retikularschicht abgeplatzt. Dies hat bei einigen Sitzen zu einem Verlust der Lederschnittdekoration geführt. Ausserdem gibt es zahlreiche Flecken (z.B. schwarze Verfärbungen durch eine ausgelaufene Flüssigkeit, abgestellte Wasserflaschen etc.) oder Brandflecken von Zigaretten und anderen Rauchwaren. Einige Sitze zeigen auch alte Reparaturstellen.

Die hauchdünn aufgetragenen Lackschichten der Pflanzenornamente sind teilweise haarfein krakeliert. In den Krakeeles ist, infolge der dadurch offen liegenden Angriffsfläche für Schadstoff, eine Verdunkelung des Leders eingetreten. Die Leder-

Die Restaurierung der Sitze ist geplant. Bis es so weit ist, gilt es, weitere Schäden zu vermeiden. Sorgen bereitet uns vor allem der mechanische Schutz. Wir haben durchzusetzen versucht, dass die Stühle ausserhalb der Session von den Besuchern des Parlamentes nicht mehr benutzt werden. An Ausnahmeveranstaltungen wie der einmal im Jahr stattfindenden Museumsnacht gelingt uns dies jedoch nicht. Das Herzeigen der Sitze ist immer auch eine Einladung zur Benützung. Ein Hochklappen der Sitze mit Absperrung durch eine Kordel wurde als allzu abweisend empfunden und somit wurden die Sitze auch rege benutzt. Während der Session dienen die Sitze den Parlamentariern oft als Ablage für Taschen und Koffer. Eine Informationskampagne unter den Parlamentariern war bisher nicht möglich; wir hoffen mit dem Abschluss des Umbaus eine solche lancieren zu können. Das Problem liegt auch im ständigen Wechsel: Spätestens alle vier Jahre wechselt die Zusammensetzung des Parlamentes, wodurch das Wissen um den Wert und die Erhaltung der Sitze immer wieder verloren geht. Es ist uns klar, dass ein zusätzlicher mechanischer Schutz notwendig sein wird. Im Moment denken wir an eine Abdeckung mit Kissen, die eventuell eine Kopie der floralen Ornamentik zeigen, um die optische Einheit zu belassen. Hier müssen wir mit den Restauratoren noch eine Lösung finden: Bisher war die Diskussion nicht sehr befriedigend, weil die Restauratoren eine museale Erhaltung anstreben, die für den Betrieb eines Parlamentsgebäudes ungeeignet ist.

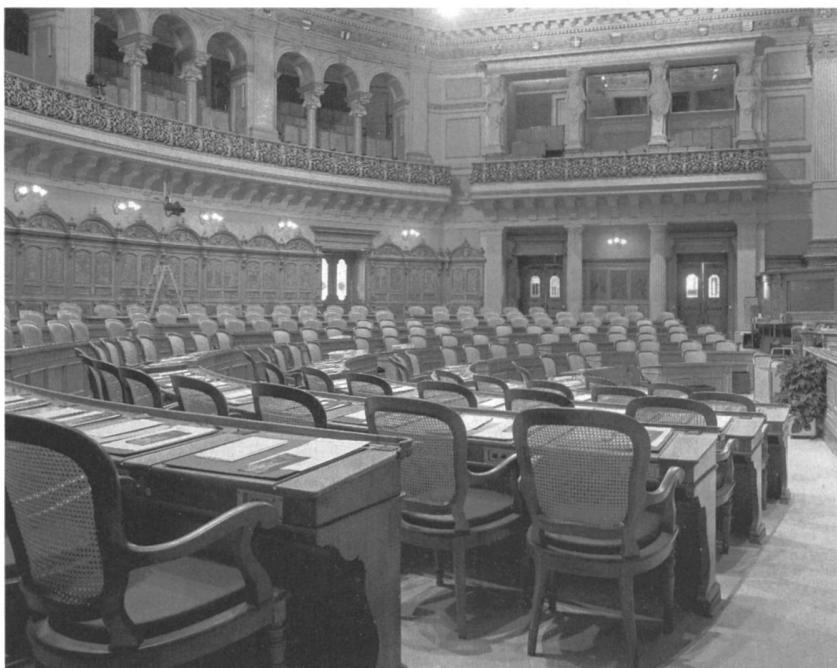
Ansicht des Nationalratssaales mit teils noch alten, teils wiederhergestellten Stühlen
 (Foto: Alexander Gempeler, Architekturfotografie Gempeler, Bern)

einem hellbeigen Kunstleder bezogen. Den Blick geschärft durch das Wissen um die Hell-Dunkel-Kontrastwirkung der Ständeratssitze, war uns nun klar, dass das Holz der mobilen Stühle dunkler sein musste, das Junc-Geflecht jedoch hell, da sich auch hier die Wechselwirkung fortgesetzt hatte. In der Folge wurde bei allen 200 Stühlen das ursprüngliche Junc-Geflecht wiederhergestellt und gleichzeitig durch verschiedene Massnahmen die Ergonomie verbessert.

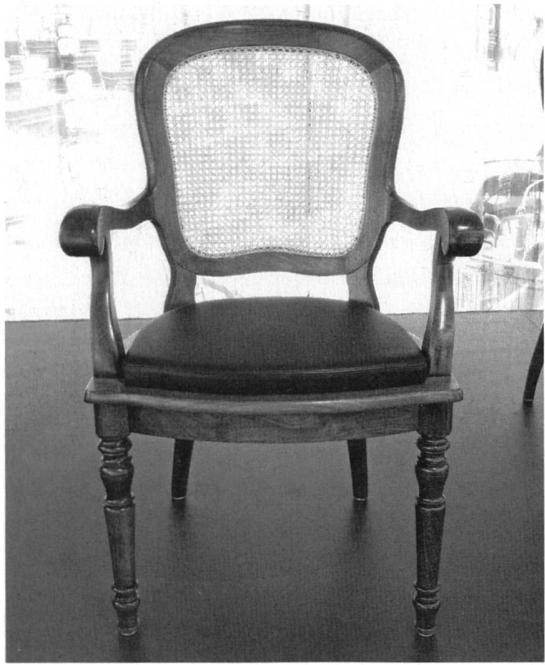
Ansicht des ergonomisch verbesserten und mit einem Kissen versehenen Nationalratsstuhles: Die Rücklehne wurde durch ein Junc-Geflecht ersetzt und optisch wieder in den alten Zustand gebracht. Dasselbe gilt für die Sitzfläche, wobei bei den meisten Sitzflächen das originale Junc-Geflecht noch erhalten war.
