Zeitschrift: Heimatschutz = Patrimoine
Herausgeber: Schweizer Heimatschutz
Band: 29 (1934)
Heft: 8

Artikel: Was war für die Restauratoren der Schlossruine Farnsburg wegleitend?
Autor: Bohny, F. / Kamber, August / Roth, Carl
DOI: <https://doi.org/10.5169/seals-172688>

Was war für die Restauratoren der Schloßruine Farnsburg wegleitend?

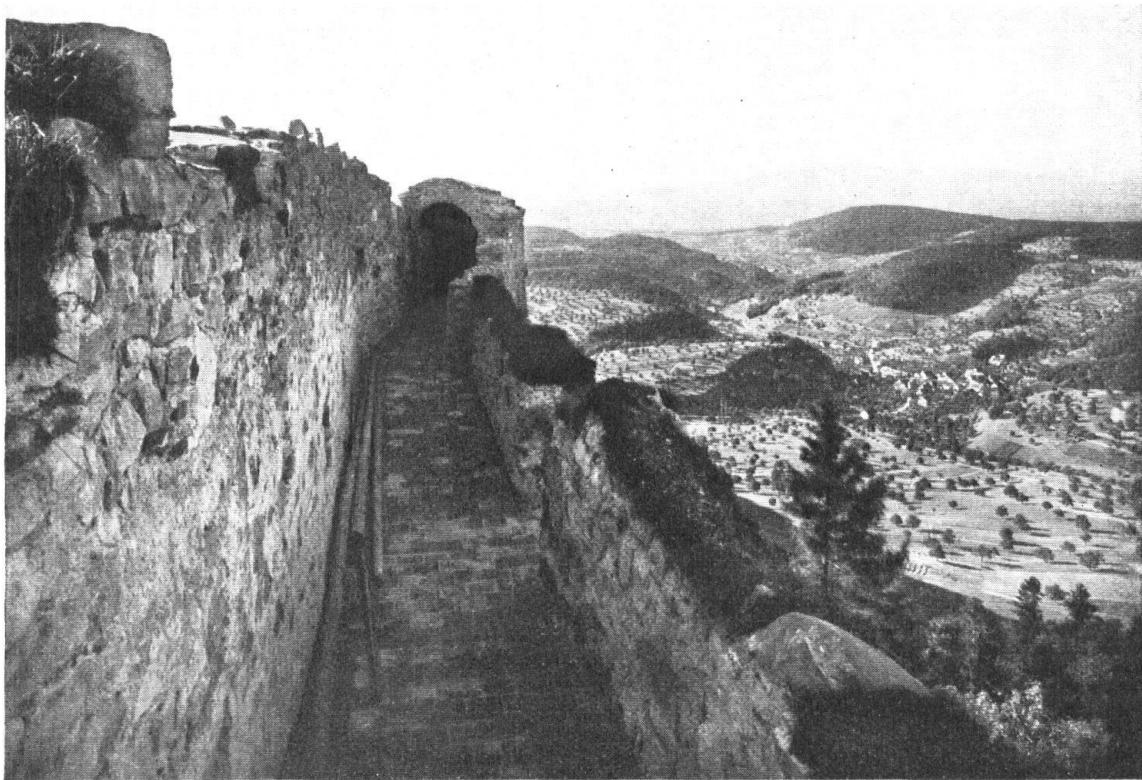
Ausblick vom instandgestellten und wieder zugänglich gemachten Wehrgang auf der Schildmauer. — Panorama du chemin restauré de ronde.

Was nun den vom Einsender gerügten Aufstieg auf den Wehrgang der Schildmauer betrifft, so ver-

hält es sich damit folgendermassen. Der Einsender ist offenbar der irrtümlichen Meinung, dieser Aufstieg habe überhaupt im Mittelpunkte des ganzen Instandstellungswerkes gestanden. Sonst hätte er nicht geschrieben: «Um zu dieser neuerstellten Wendeltreppe zu gelangen, waren weitere Kunstbauten erforderlich.» Die Sache verhält sich vielmehr so, dass eine starke Stützung der in ihrem Weiterbestehen höchst gefährdeten, dem völligen Auseinanderbersten nahen Schildmauer notwendig war. Das Studium dieser Stützungsbaute, die aus technischen Gründen mächtiger aufgeführt werden musste als zuerst geplant war, liess die Idee entstehen, durch Aussparung eines Treppenschachtes im Innern dieser Stütze den Aufstieg auf den erhaltenen Wehrgang der Schildmauer wieder zu ermöglichen. Der ursprüngliche Aufstieg führte über den Dachboden des Palas der Burg, von dem man durch eine heute noch sichtbare Türöffnung auf den Wehrgang gelangte. Dass es sich beim heutigen Aufstieg nicht um etwas Ursprüngliches handeln kann, zeigt deutlich die eingemeisselte Jahreszahl 1931 über dem Zugang zur Treppe. Die zur Belichtung der Wendeltreppe angebrachten Lichtöffnungen erheben durchaus nicht den Anspruch, als «Schießscharten» gedeutet zu werden, wie es der Einsender tut. Sie sind vielmehr, um in der Sprache der Burgenbauleute zu reden, ganz gewöhnliche «Heiterlöcher».

Es ist nicht einzusehen, warum die zur Stützung der Schildmauer ohnehin notwendige Strebe nicht dazu hätte benutzt werden sollen, um dem Besucher der Farnsburg den herrlichen Ausblick, den man von der Höhe der Schildmauer herab geniesst, ohne irgendwelchen Nachteil für die Ruine zu verschaffen. Jedenfalls ist die vorhandene Lösung dem vom Einsender empfohlenen Aussichtsturm auf der obren Weid bei weitem vorzuziehen. Abgesehen davon, dass dieser Aussichtsturm bedeutend teurer zu stehen gekommen wäre als die Treppe in der ohnehin notwendigen Strebe, wäre es wohl gründlich verfehlt gewesen, neben die Farnsburg einen solchen Turm zu stellen. Die Burg hat den Berg, auf dem sie gelegen ist, zu dominieren, und sie darf nicht durch einen neuen, sie überhöhenden Bau nachträglich aus ihrer herrschenden Stellung verdrängt werden. Etwas Derartiges wäre schlimm, nicht aber der jetzige in keiner Weise störende Aufstieg auf die Schildmauer. Das Gesagte mag genügen, um die Leser des «Heimatsschutz» über die Absichten zu unterrichten, welche die Restauratoren der Farnsburgruine bei ihrem Werke geleitet haben. Als Festungsbauwerk aus dem späteren Mittelalter verfügt die Farnsburg über ein wehrtechnisches Raffinement wie sonst keine Burg des Baselbietes. Es hat sich darum gewiss gelohnt, die interessante Wehranlage wieder aus dem Schutte herauszuarbeiten.

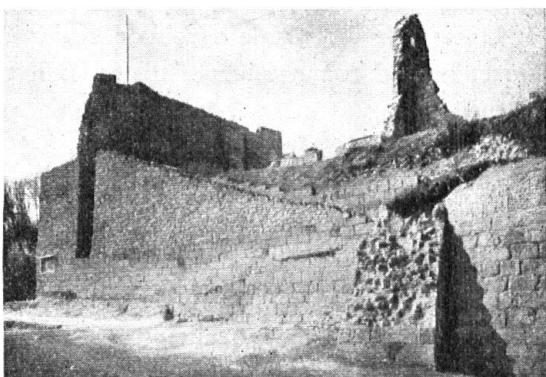
Der auf Grund der Ausgrabungsergebnisse ergänzte Aufstieg zur obren Burg. — La montée à la cour supérieure d'après le résultat des fouilles.
