Zeitschrift: Heimatschutz = Patrimoine

Artikel: St. Martin in Zillis
Autor: Poeschel, Erwin

St. Martin in Zillis

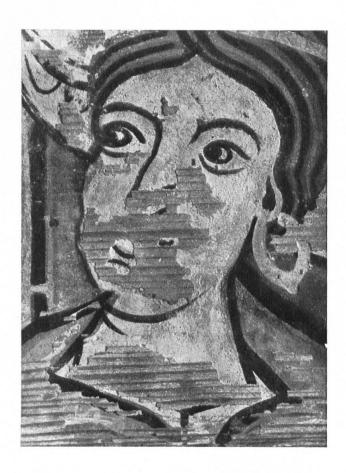
Seite 58: Gesicht der "christlichen Kirche" vor der Wiederherstellung.

Nebenstehend: Gesicht der "christlichen Kirche" nach der Wiederherstellung.

Wo die ursprüngliche Zeichnung der Bilder nicht mehr aufzusinden war, verzichtete man auf eine ergänzende Wiederherstellung (siehe Text).

Plafond de l'église de Zillis. Visage de l'Eglise chrétienne; avant et après la restauration. Plutôt que d'inventer, l'artiste s'est refusé à reconstituer les traits disparus.

Die Restaurierung der Bilder oblag Kunstmaler H. Boissonas, der sie in langwieriger, mühseliger Arbeit mit Meisterschaft und hohem Respekt vor der Einmaligkeit und Unwiederbringlichkeit des Kunstwerkes ausführte. Die erste und dringendste Arbeit war die gewissenhafte Fixierung gelöster Farbschichten, die äußerste Vorsicht erheischte und vollkommen gelang, wie auch die Reinigung der Bilder von den

erwähnten Schmutzstreifen. Kaum nötig zu sagen, daß nirgends der originale Zustand durch Übermalungen verfälscht wurde; aber auch mit kleinen Retouchen, wie es etwa die Vervollständigung einer Umrißlinie ist, ging man mit peinlicher Zurückhaltung vor und wagte sie im allgemeinen nur dann, wenn der alte Kontur unter der Einwirkung des Fixiermittels aufgetaucht war. Wo ganze Bretter einzelner Füllungen verloren waren und durch neue Stücke ersetzt werden mußten, wurden Ergänzungen nur insoweit vorgenommen, als das noch Vorhandene oder Analogien anderer Felder gesicherte Grundlagen boten. Die gänzlich abhanden gekommenen 13 Felder der Rahmenbilder ersetzte man durch Kopien nach den vorhandenen Darstellungen und kennzeichnete sie mit dem Datum 1941, um spätere Irrtümer auszuschließen. Daß der bei Beginn der Arbeiten vorgefundene Zustand bis ins Kleinste photographisch protokolliert wurde, braucht wohl nicht betont zu werden.
