**Zeitschrift:** Heimatschutz = Patrimoine  
**Herausgeber:** Schweizer Heimatschutz  
**Band:** 37 (1942)  
**Heft:** 2

**Artikel:** St. Martin in Zillis  
**Autor:** Poeschel, Erwin  
**DOI:** <https://doi.org/10.5169/seals-173153>

## *St. Martin in Zillis*

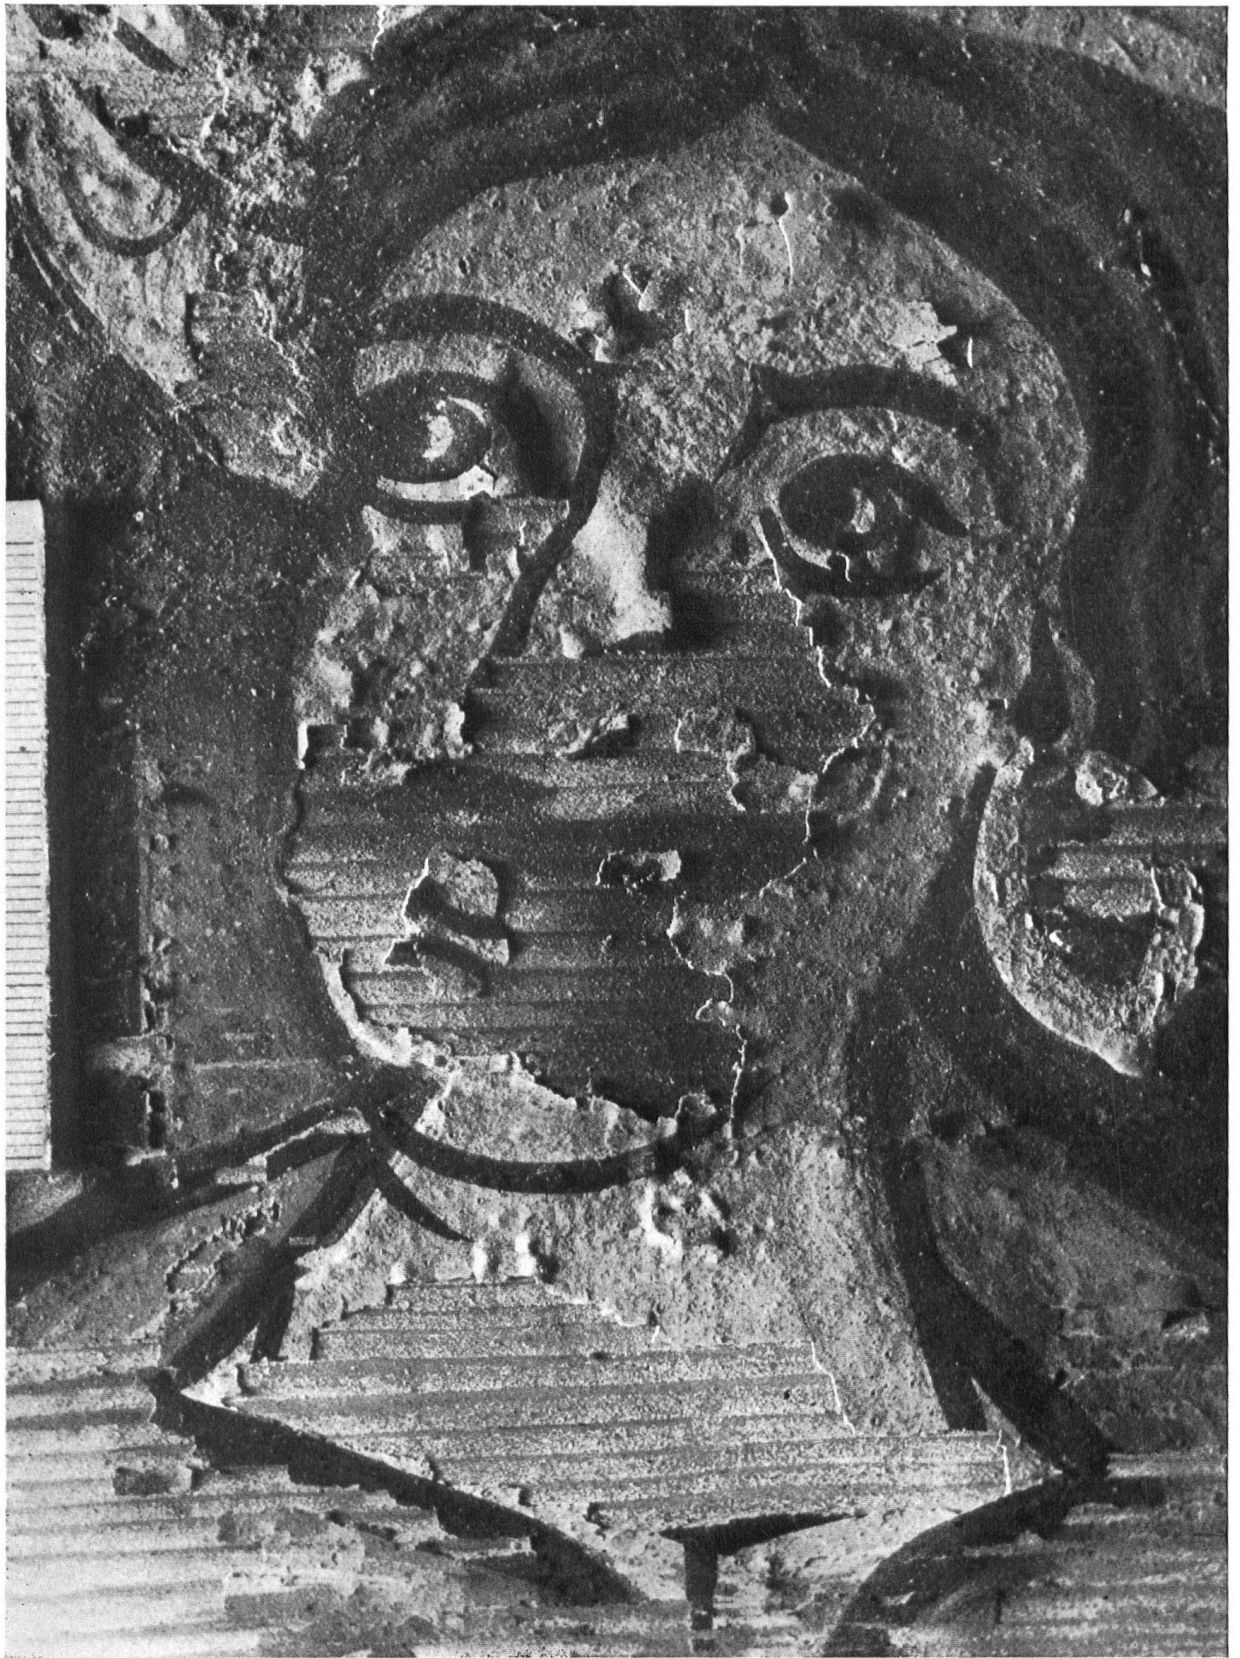
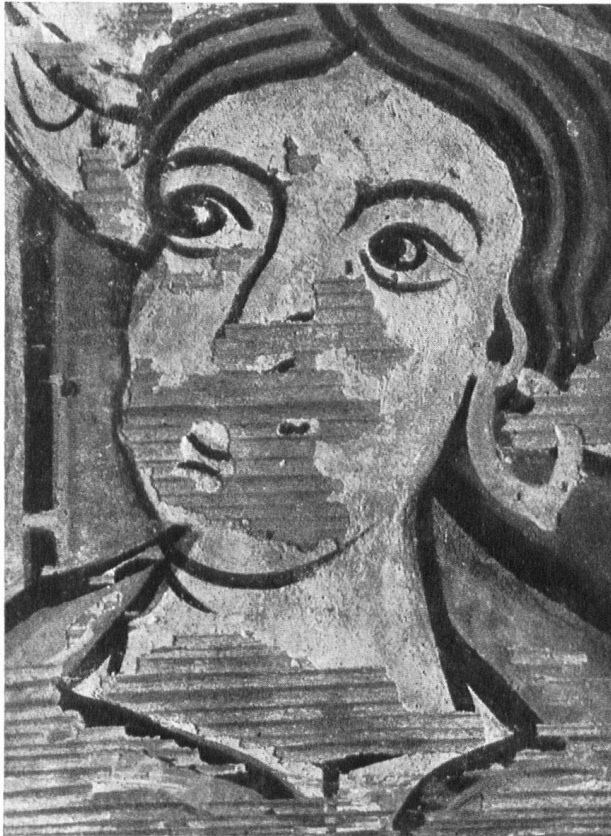
Seite 58: Gesicht der „christlichen Kirche“ vor der Wiederherstellung.

Nebstehend: Gesicht der „christlichen Kirche“ nach der Wiederherstellung.

Wo die ursprüngliche Zeichnung der Bilder nicht mehr aufzufinden war, verzichtete man auf eine ergänzende Wiederherstellung (siehe Text).

Plafond de l'église de Zillis. Visage de l'Eglise chrétienne; avant et après la restauration. Plutôt que d'inventer, l'artiste s'est refusé à reconstituer les traits disparus. —

Die Restaurierung der Bilder oblag Kunstmaler H. Boissonas, der sie in langwieriger, mühseliger Arbeit mit Meisterschaft und hohem Respekt vor der Einmaligkeit und Unwiederbringlichkeit des Kunstwerkes ausführte. Die erste und dringendste Arbeit war die gewissenhafte Fixierung gelöster Farbschichten, die äußerste Vorsicht erheischte und vollkommen gelang, wie auch die Reinigung der Bilder von den

erwähnten Schmutzstreifen. Kaum nötig zu sagen, daß nirgends der originale Zustand durch Übermalungen verfälscht wurde; aber auch mit kleinen Retouchen, wie es etwa die Vervollständigung einer Umrißlinie ist, ging man mit peinlicher Zurückhaltung vor und wagte sie im allgemeinen nur dann, wenn der alte Kontur unter der Einwirkung des Fixiermittels aufgetaucht war. Wo ganze Bretter einzelner Füllungen verloren waren und durch neue Stücke ersetzt werden mußten, wurden Ergänzungen nur insoweit vorgenommen, als das noch Vorhandene oder Analogien anderer Felder gesicherte Grundlagen boten. Die gänzlich abhanden gekommenen 13 Felder der Rahmenbilder ersetzte man durch Kopien nach den vorhandenen Darstellungen und kennzeichnete sie mit dem Datum 1941, um spätere Irrtümer auszuschließen. Daß der bei Beginn der Arbeiten vorgefundene Zustand bis ins Kleinste photographisch protokolliert wurde, braucht wohl nicht betont zu werden.
