Artikel: Protection des monuments : théorie et pratique
Autor: Schmid, Alfred A.
DOI: <https://doi.org/10.5169/seals-173672>

Protection des monuments. Théorie et pratique

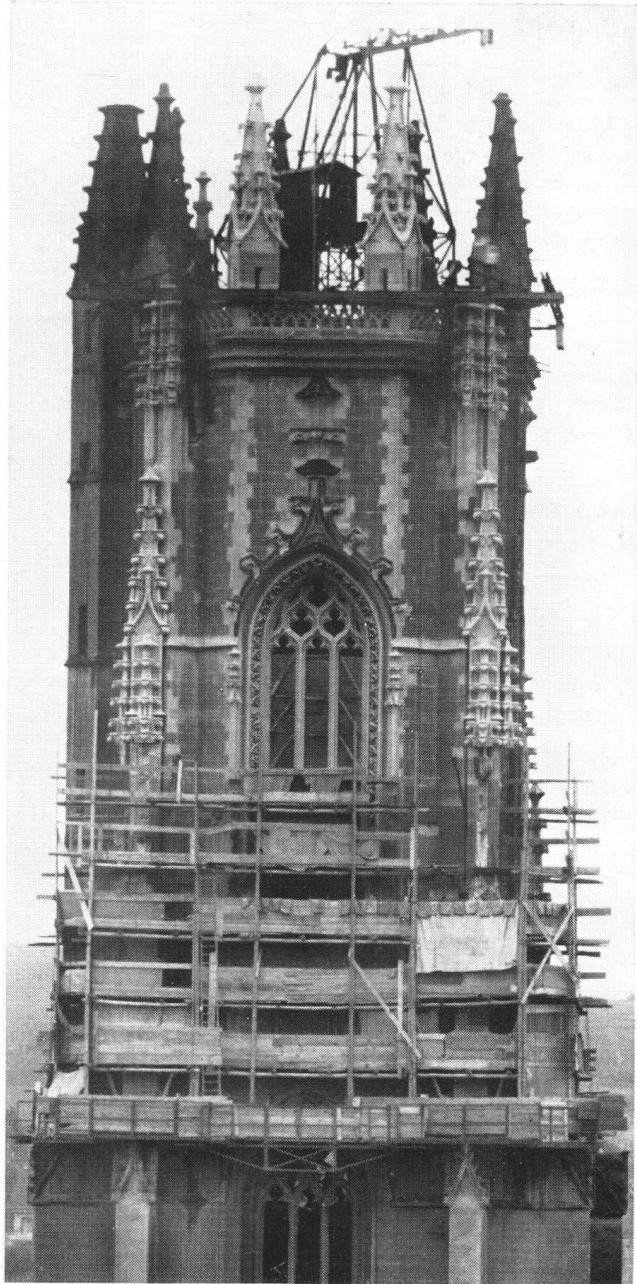
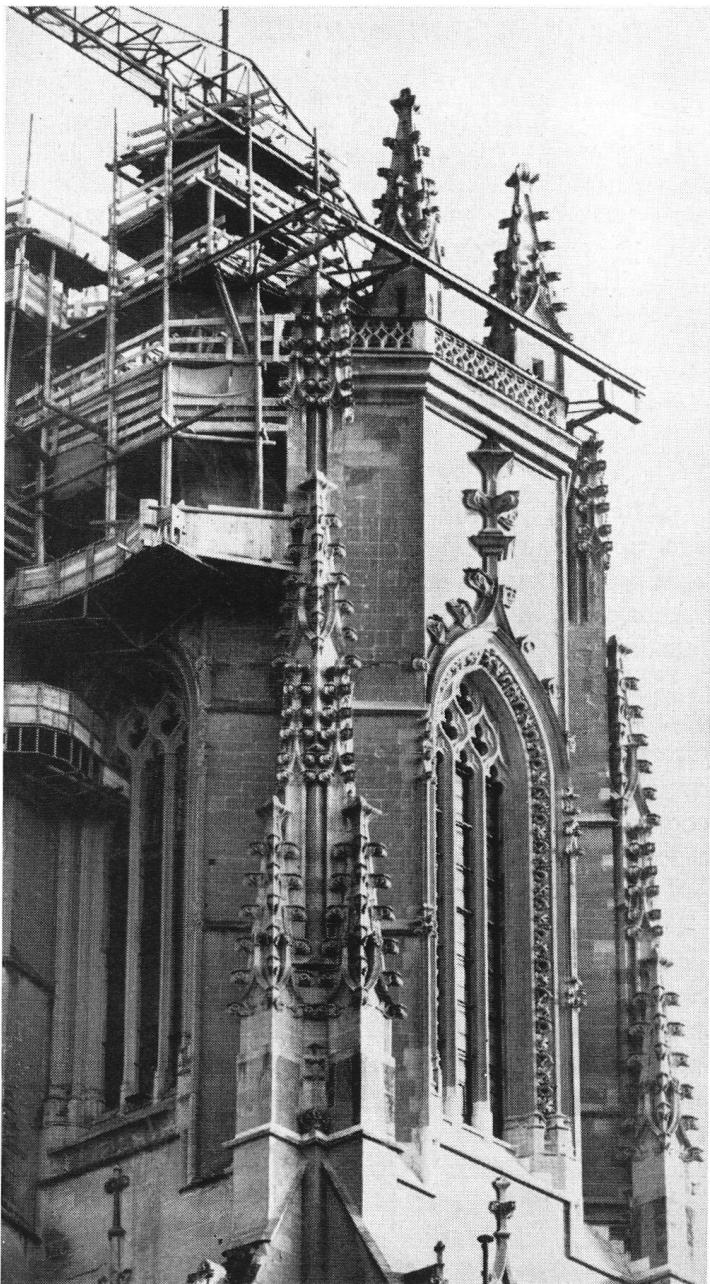
Fribourg, cathédrale St-Nicolas.

A gauche: Restauration de la façade ouest de la tour en octogone (1470 à 1492, rénovée en 1939); seules les parties effritées ont été remplacées, sans qu'on touche aux surfaces dans leur ensemble. Les fragments neufs, au début plus clairs que le reste, se sont déjà, dans ces 20 années, assimilés aux pierres anciennes par une patine naturelle (v. à droite).

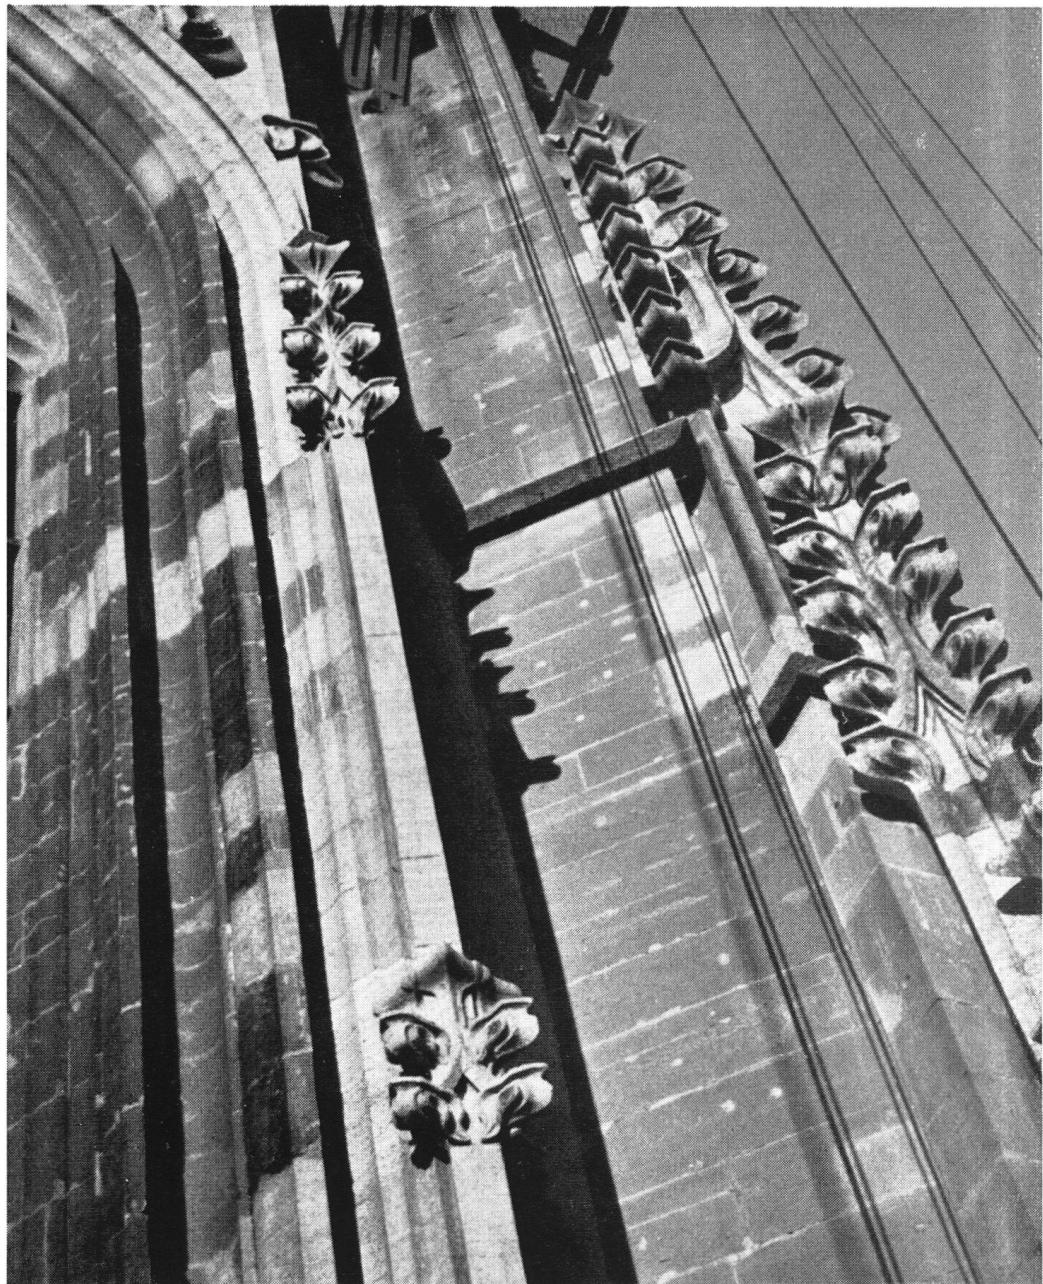
Tour de la cathédrale de Fribourg.

Vue sur une baie de l'octogone avec son lancis et ses pinacles. A côté des pierres neuves, plus claires, subsiste la pierre ancienne, patinée en jaune-ocre.

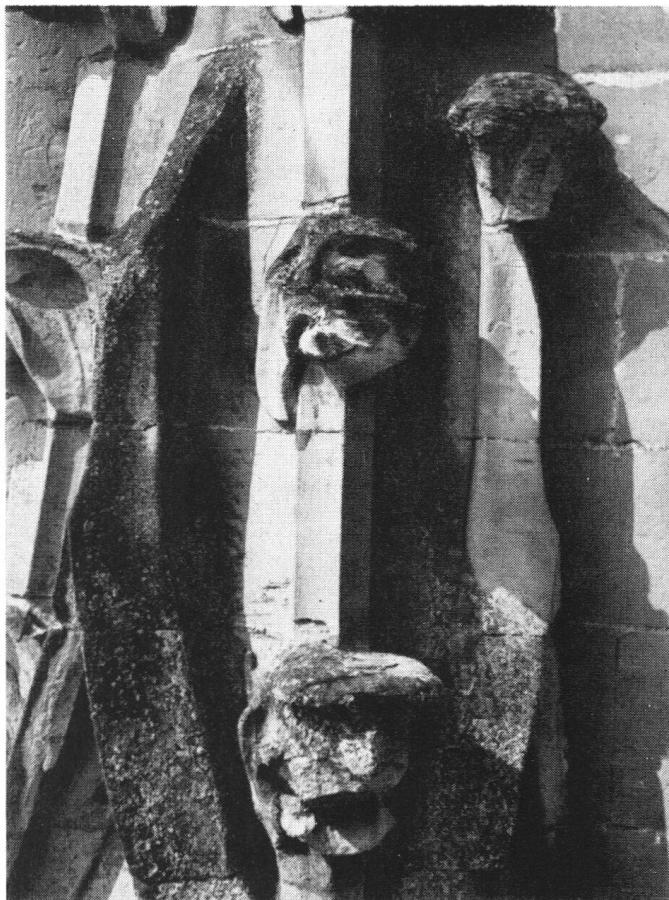
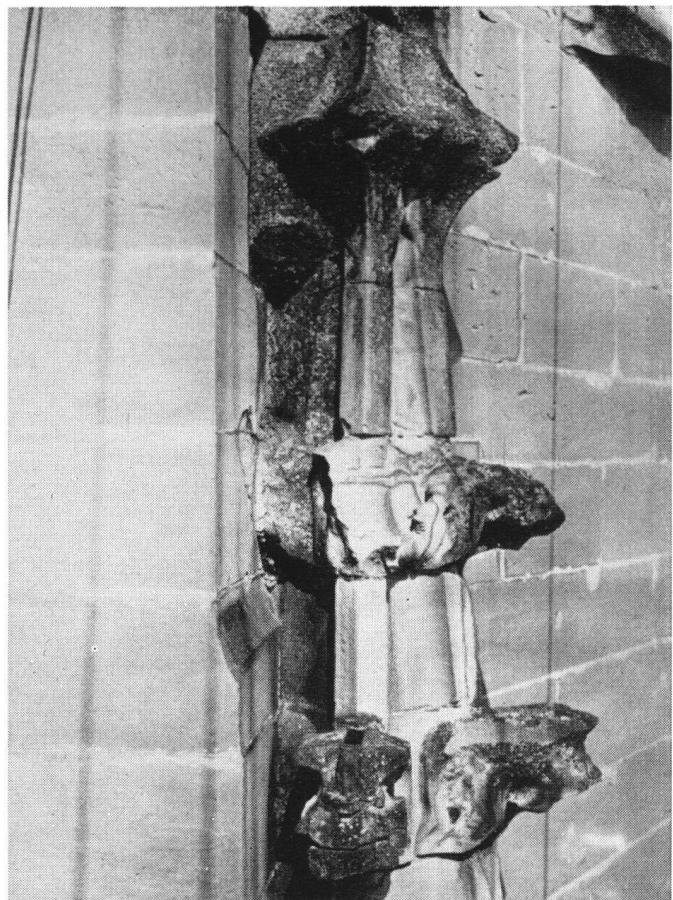
Fribourg, tour de la cathédrale.

Pinacle de l'octogone avant la restauration. A gauche: guimperges rongées, en partie, sous l'action de lichens ou de mousses. A droite: fleurons de la pointe du pinnacle.

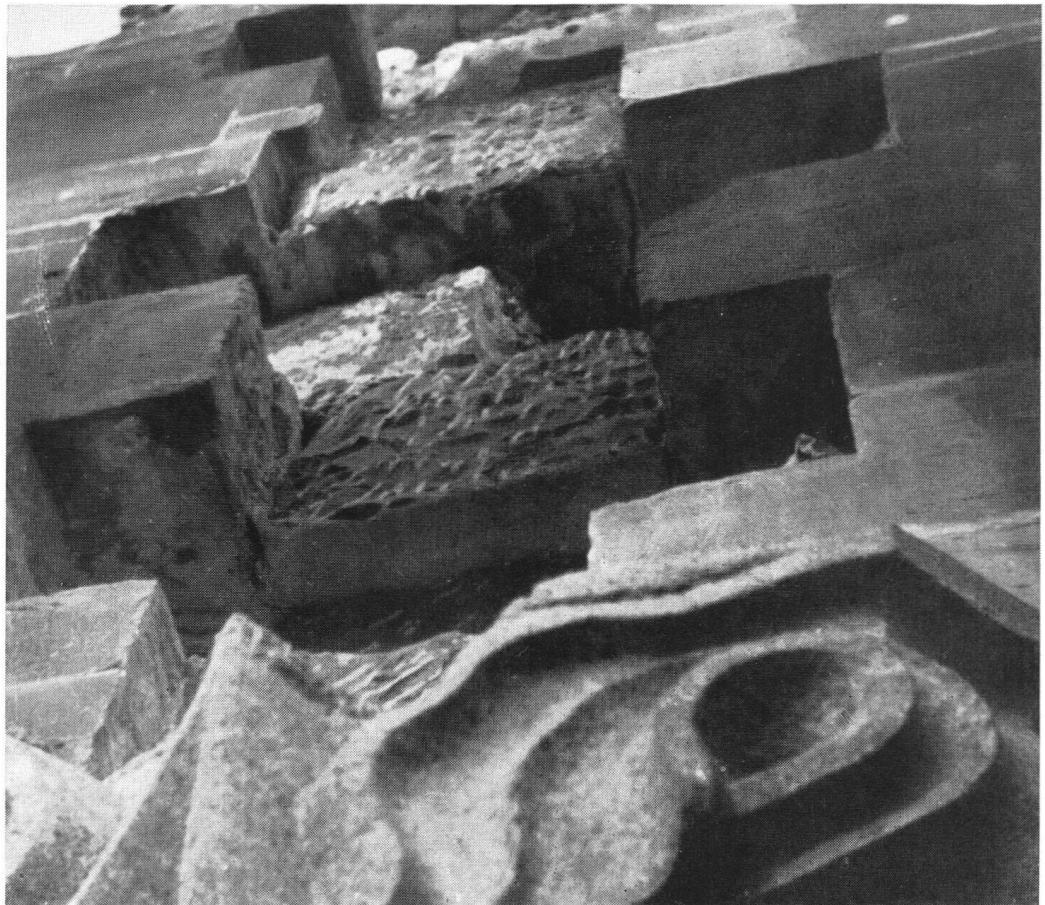
Guimperge et fleurons, coiffant la pointe d'une fenêtre, vont être remplacés par une pierre plus résistante (calcaire coquillier de Molière, près d'Estavayer). Les carreaux et les parpaings à remplacer, déjà enlevés, sont d'une épaisseur considérable.

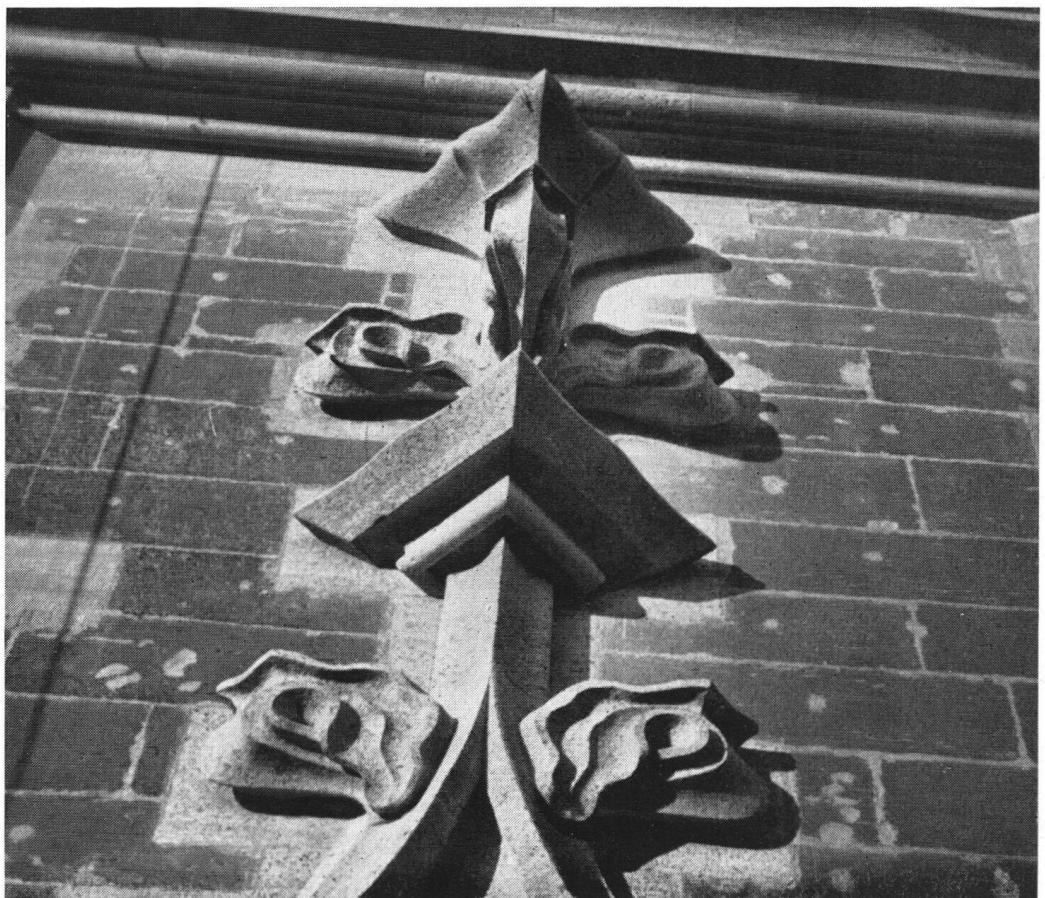
Le même motif après restauration, garni de fleurons et imposte neuves, taillé dans le calcaire dur de Molière, alors que les anciennes pierres de la façade sont taillées en molasse de Fribourg; les parties plus exposées de la moulure au sommet du mur sont taillées dans une molasse plus résistante, provenant de la carrière de Guntlisweid près de Bäch, sur le lac de Zurich. Il apparaît clairement que, de part et d'autre de la partie neuve, la surface des anciennes pierres de taille est restée la même; elle présente encore les traces des perforations dues à l'installation du guindage.

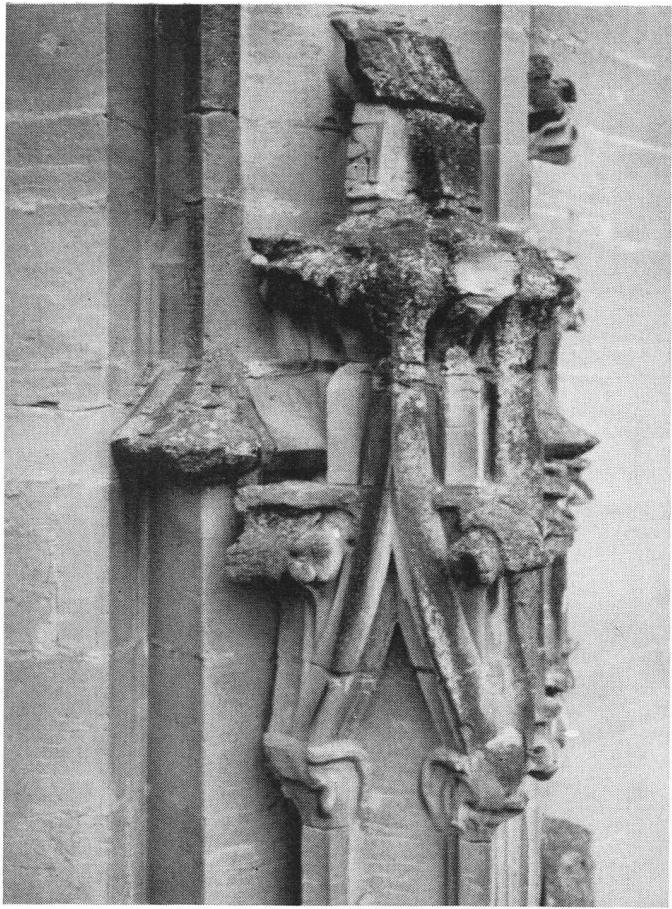
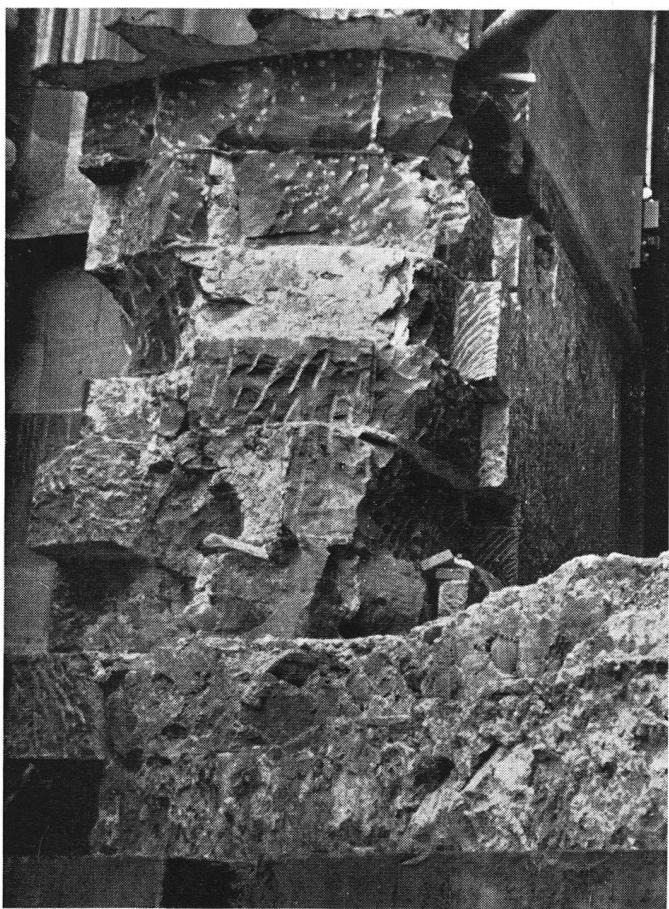
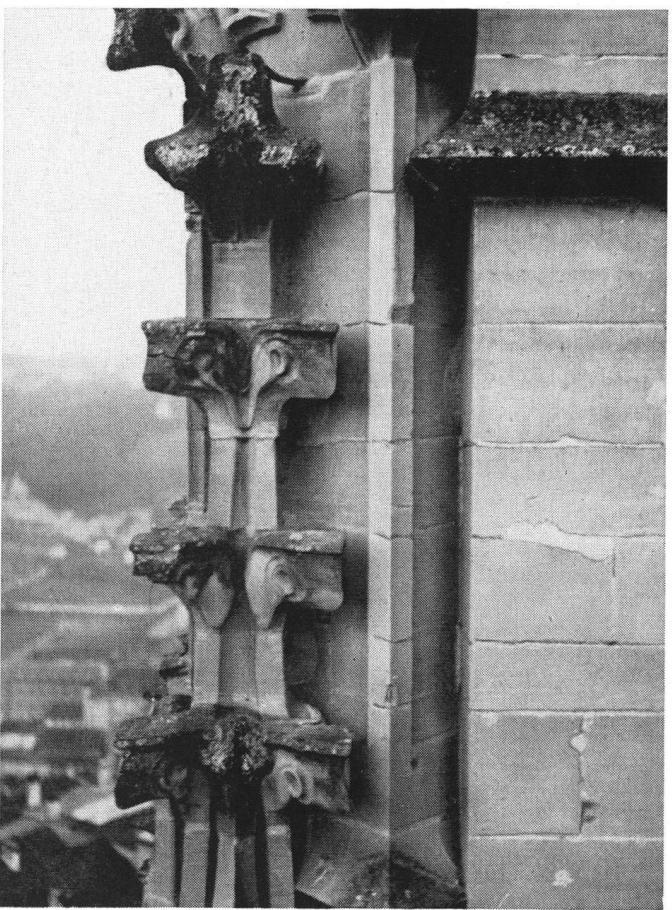
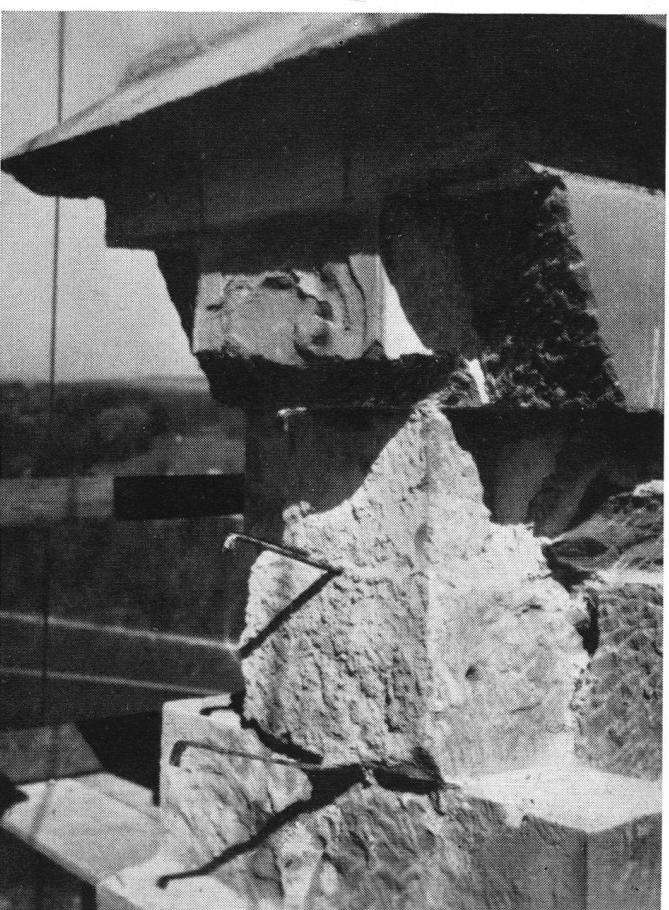
Page 66: Autres photos, montrant les avaries de l'octogone de la tour de la cathédrale de Fribourg.

A droite en haut: Lancis d'une baie du deuxième étage de la tour, côté ouest; des fragments très endommagés et de rénovation impossible sont remplacés par des copies. On les extrait à la main, sans avoir recours à des outils pneumatiques.

A droite en bas: Des parties très exposées de la tour, telles que ce contrefort, avaient subi d'effroyables avaries. Quelques pierres de taille menacées avaient été consolidées, antérieurement déjà, par des crampons. L'extraction des pierres endommagées va si profond qu'on en arrive à refaire, avec les pièces neuves, un nouveau pan de mur, dont l'ensemble offre une parfaite cohésion.

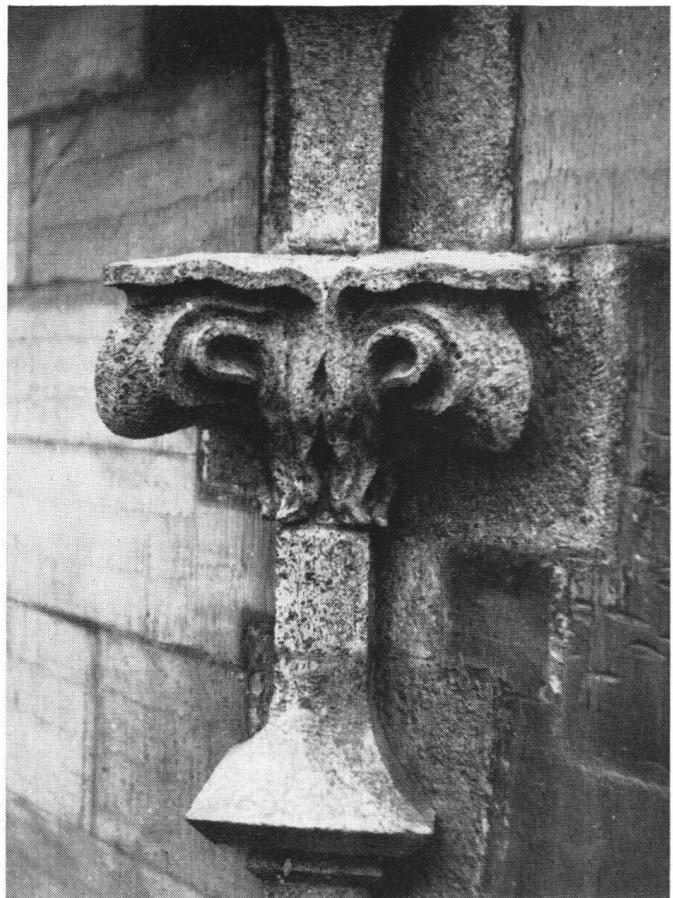
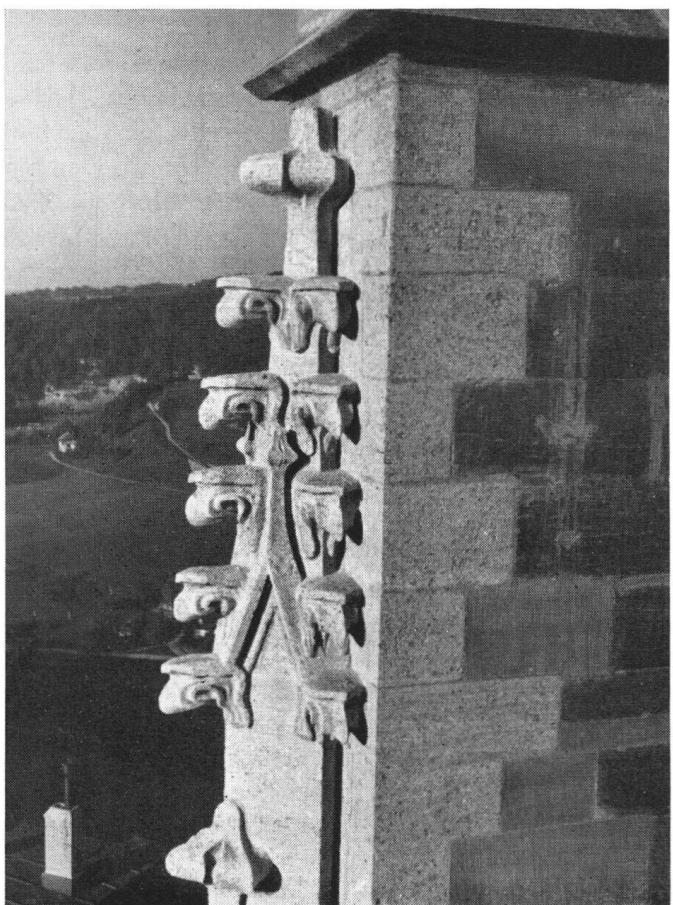
A droite en haut: Détail de l'octogone après achèvement des travaux de restauration. Les fleurons du gâble, qui commençaient à s'écailler, ont été remplacés par une copie en calcaire coquillier. Quelques-unes des pierres de taille ont été entièrement changées; quant aux matériaux, on a continué à utiliser, dans la mesure du possible, la molasse de Fribourg. La surface de ces fragments neufs a été travaillée avec un ciseau à la charrue. Juste à côté, sur le côté extérieur droit, se trouvent d'anciennes pierres qui n'ont pas été retouchées, malgré de légères avaries.

En bas: Pointe d'un pinacle de la tour, après la restauration. Les diverses espèces de pierres utilisées sont aisées à distinguer: calcaire de Molière aux endroits exposés; molasse claire gris bleuâtre de Fribourg, encore fraîchement travaillée; et parties anciennes, avec cette patine particulière jaune ocre qui vient de l'action du soleil, de la neige et de la pluie. L'ancienne surface des pierres de taille a été respectée au maximum, afin de conserver, autant que possible, jusque dans le travail du ciseau, l'œuvre du XVe siècle, parvenue jusqu'à nous.

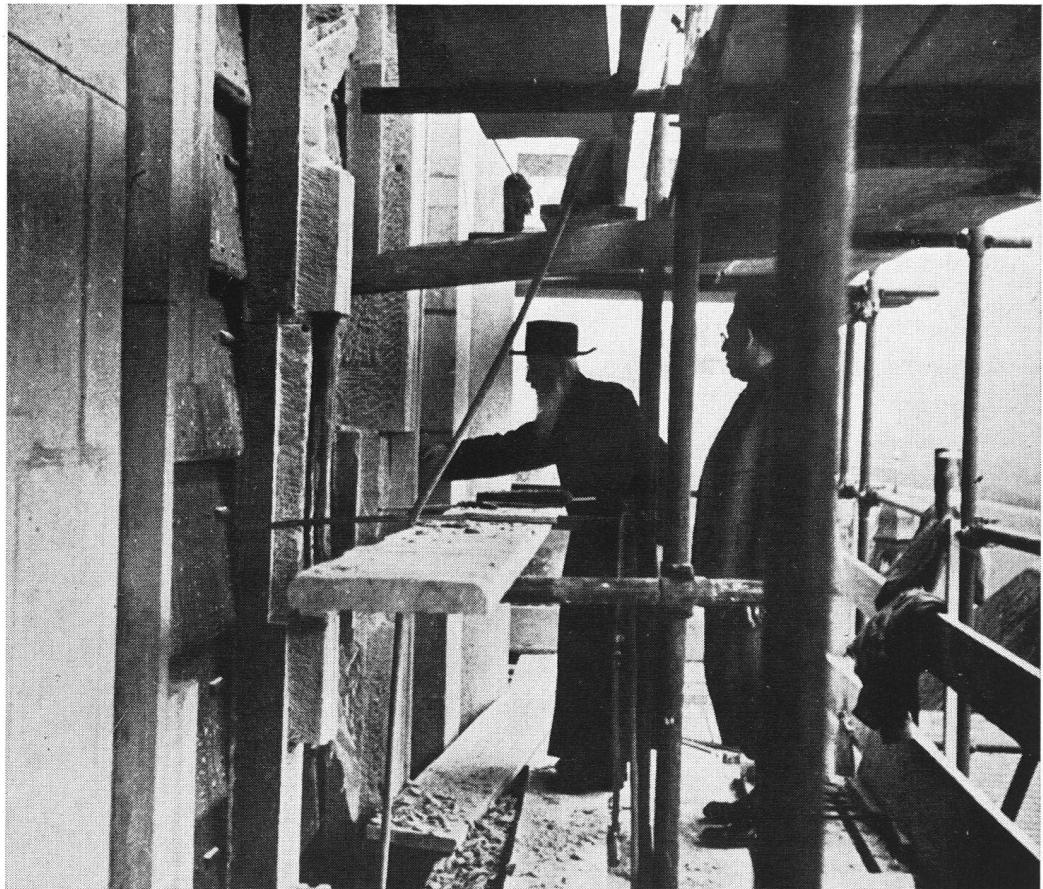
Eglise abbatiale d'Einsiedeln (1719 à 1726), façade ouest. Baie de l'étage supérieur de la tour nord (1949). Les parties atteintes des pans de mur et du pilier central ont été ravalées; elles ont été remplacées par une application de plaques d'épaisseur insuffisante.

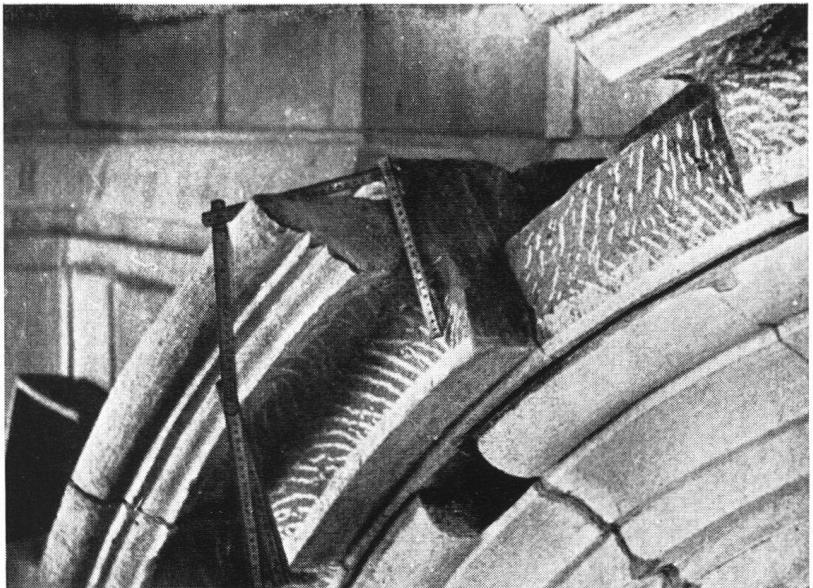
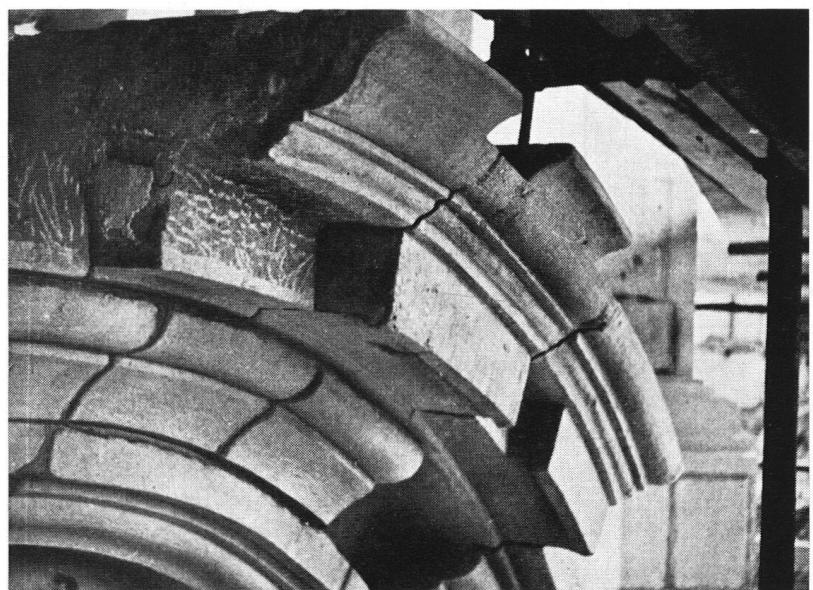
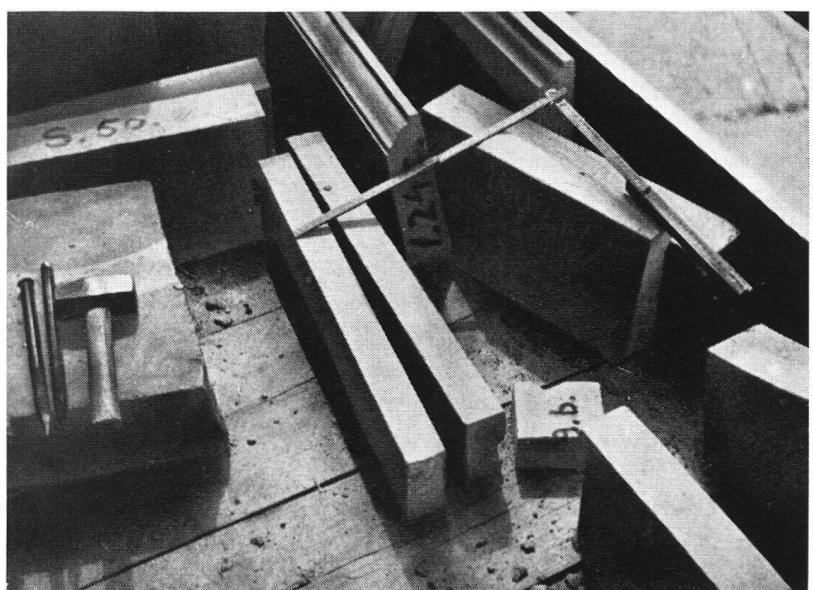
Eglise d'Einsiedeln, 1949.

En haut et au milieu: Archivolte au-dessus d'un des cadrons mineurs. Les parties atteintes ont été extraites sans qu'on prenne les précautions d'usage. A côté des fragments neufs, qui assurent la cohésion de l'ensemble, on trouve des applications de plaques de l'épaisseur d'une planche ou d'un simple liteau (en bas), plaques qui ne pourront pas résister longtemps aux intempéries.

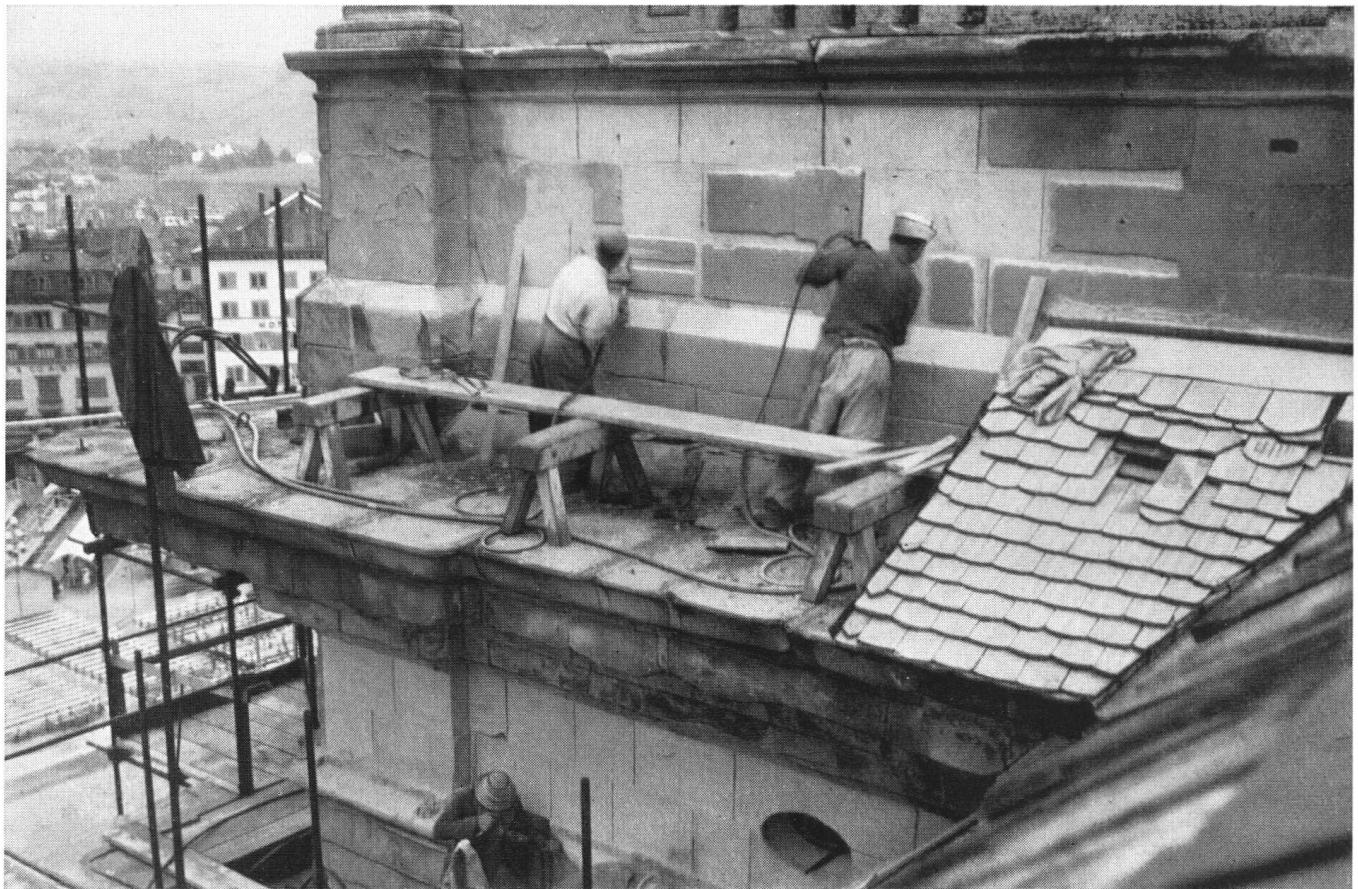
Eglise d'Einsiedeln. Tour du sud. Les parties en pierres de taille, légèrement attaquées et qui commencent à s'écailler en des endroits particulièrement menacés (par exemple, au-dessous de la corniche principale), ainsi que les moulures fort saillantes, quand elles ne doivent pas être remplacées entièrement, sont rabotées de 1 à 2 cm. au moyen du marteau pneumatique. Les pierres saines, conservées grâce à leur patine, seront exposées aux intempéries par le rabotage de cette patine, ce qui a pour effet de hâter la décomposition de l'édifice.

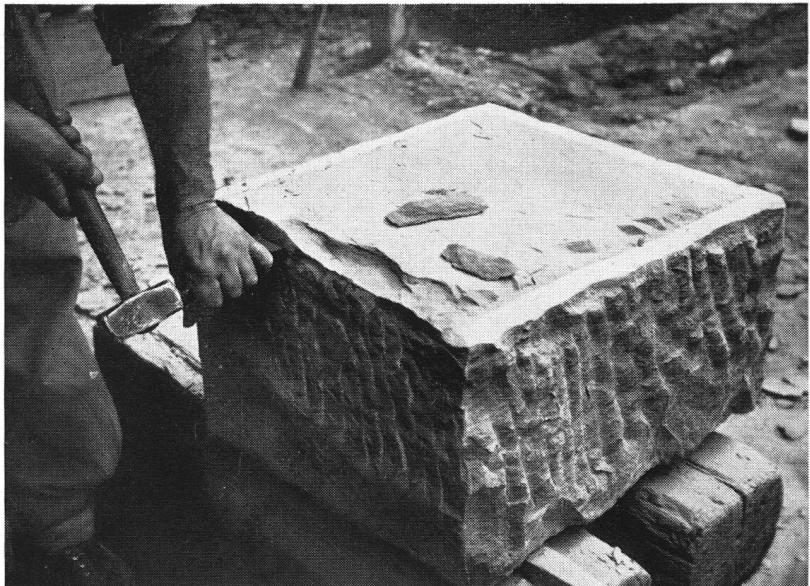
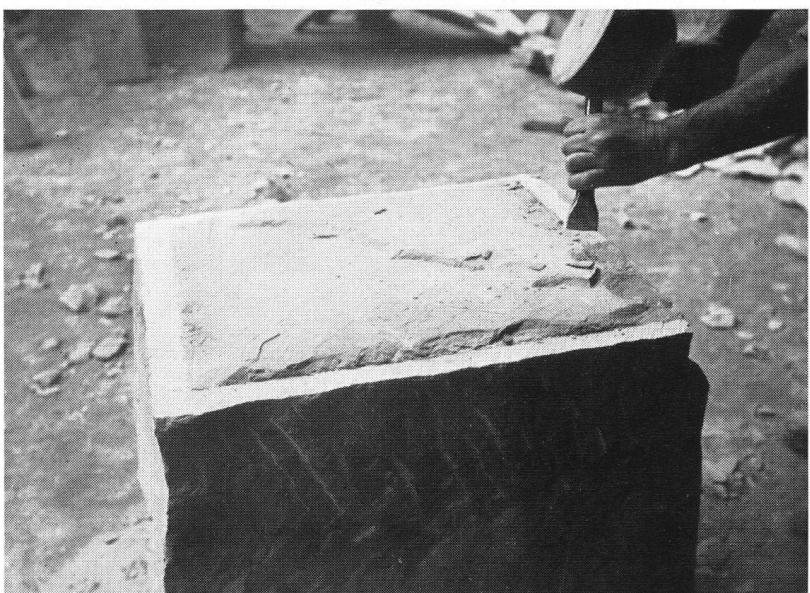
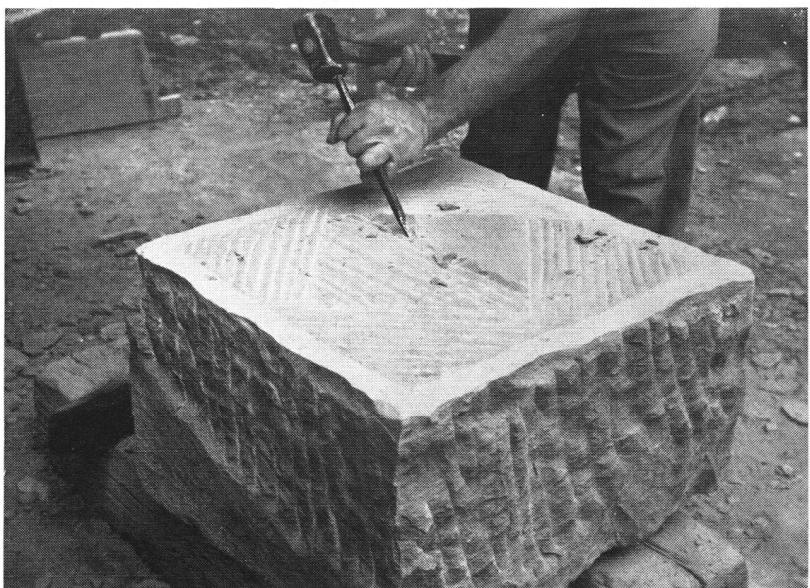
*Travail de la pierre selon les règles de l'art:
Le maître tailleur de pierre R. Büel dans l'an-
cien couvent de St-Georges à Stein am Rhein
(début du XIVe siècle), actuellement sous l'é-
gide de la Fondation Gottfried Keller.*

*Appareillage d'un bloc, déjà taillé grossière-
ment à la carrière: les quatre arêtes d'une
face sont bordées au moyen d'un ciseau (en
haut); elles sont nivélées et dressées par un
ciseau à froid (au milieu); la bosse est bret-
telée ensuite à l'aide d'un grand marteau ou
d'un ciseau pointu (en bas).*

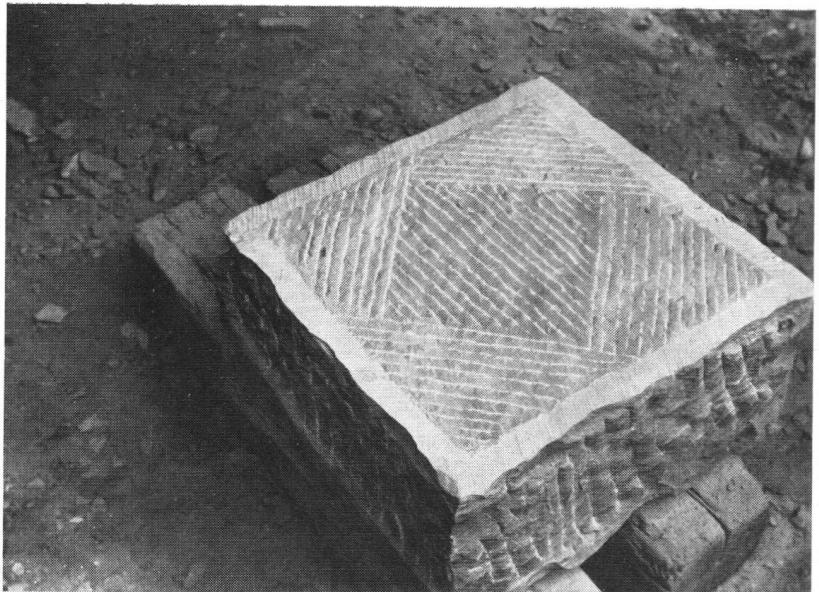
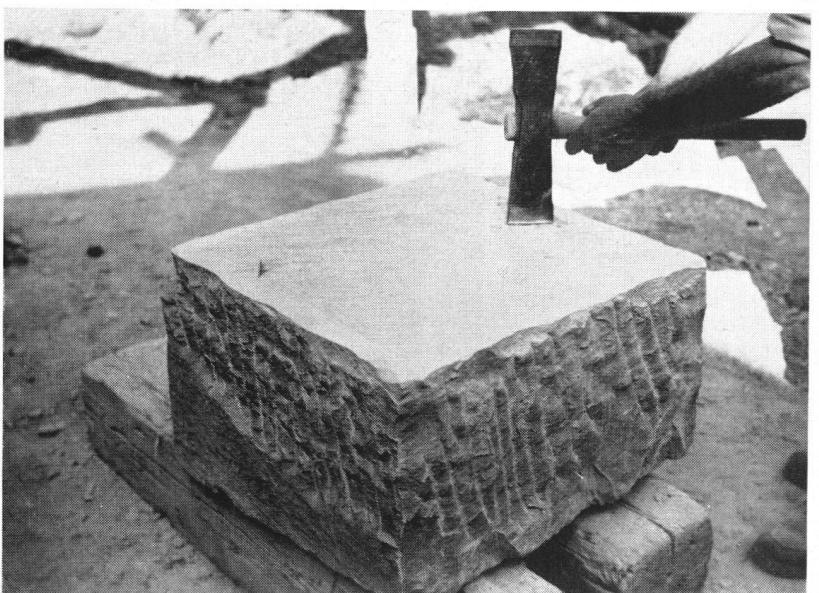
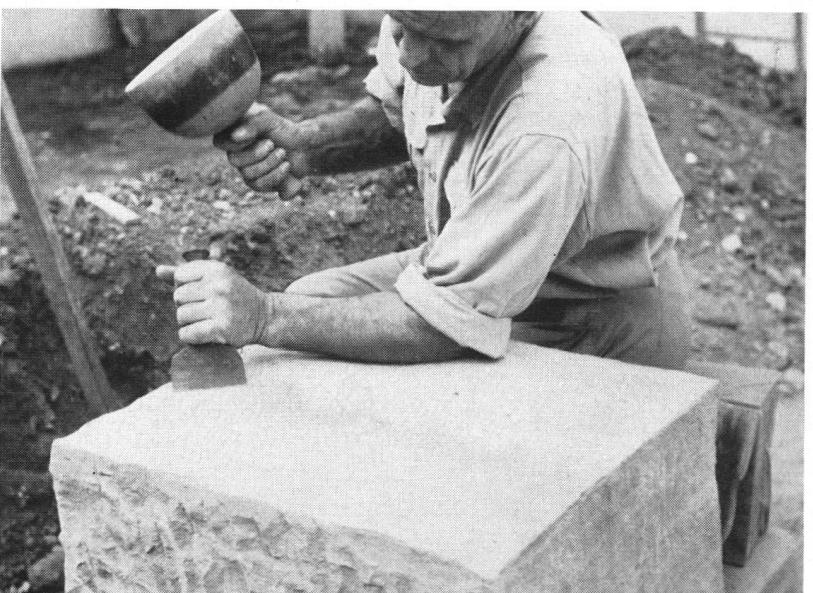
En haut: Les rainures de la face extérieure se trouvent souvent utilisées comme élément décoratif dans des constructions de l'époque romane et même d'époque plus ancienne. — La surface ainsi appareillée est parachevée au moyen du pic à deux pointes ou du marteau plat. Par ce procédé, il reste un rebord plus ou moins large. Le marteau plat communique à la pierre une surface animée, sans compromettre toutefois l'effet tranquille de l'ensemble.

Au XVe siècle, à côté du marteau plat, on se mit à user du ciseau large fer et de la masse. Grâce à ces nouveaux outils, l'appareillage de surfaces plus régulières et très variées devint possible; le rebord disparut. Au cours du XVIe siècle, le pic à deux pointes et le marteau plat ne furent plus guère employés.

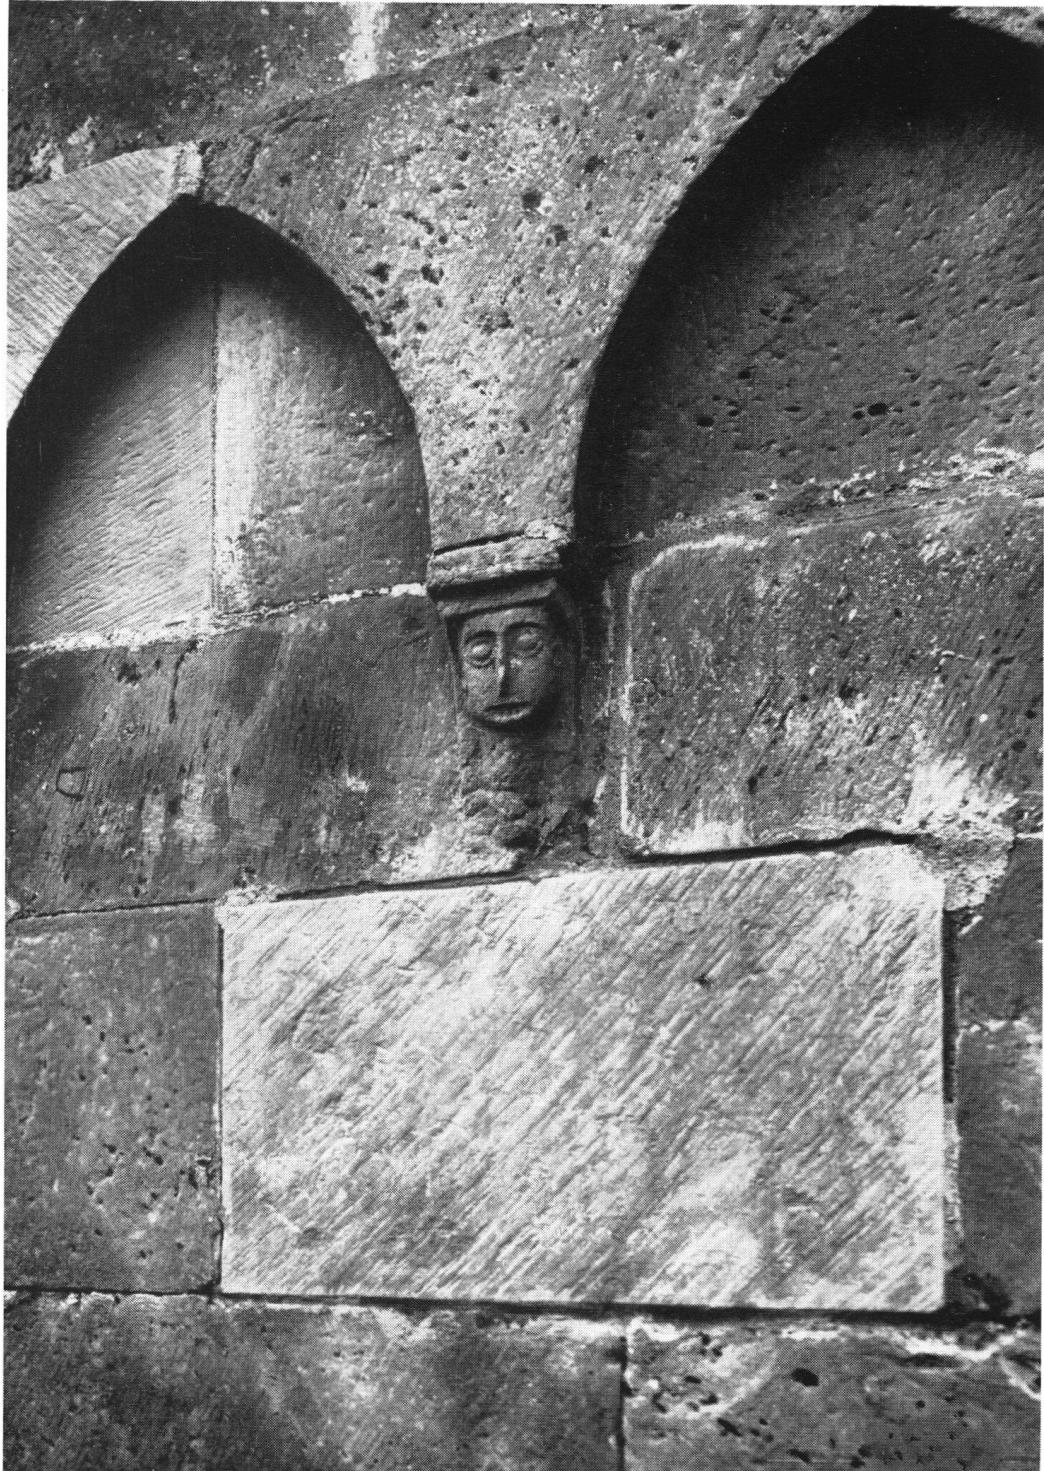
Kappel ZH. Façade nord du chœur de l'ancienne église cistercienne (milieu du XIII^e siècle). Au centre et à gauche en haut on peut voir des carreaux remplacés et travaillés au marteau plat avant le jointoientement.
