Zeitschrift: Heimatschutz = Patrimoine
Herausgeber: Schweizer Heimatschutz
Band: 54 (1959)
Heft: 3-4-de

Der Wiederaufbau von Rothenburg o. d. Tauber (Franken)

Von J. M. Ritz, Direktor a. D. des Bayerischen Amtes für Denkmalpflege, München

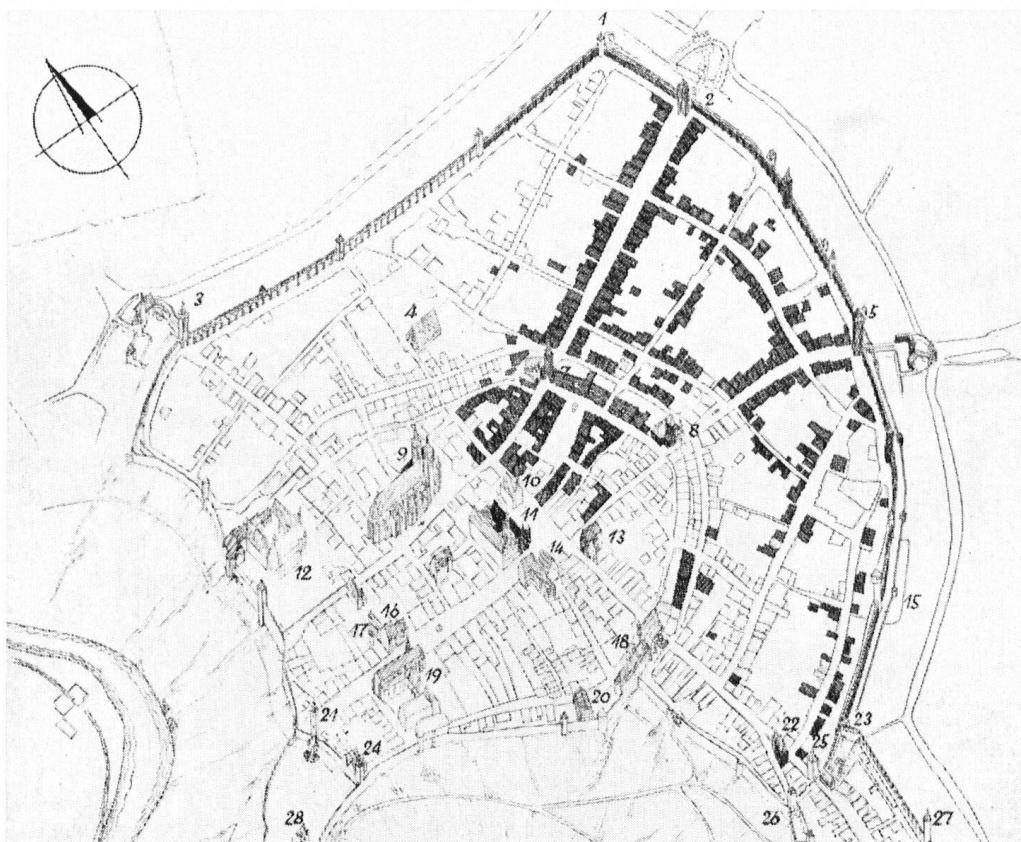
*Stadtplan von Rothenburg.
Die schwarzen Flecke geben die durch Fliegerbomben und Brände zerstörten, innerhalb der Ringmauer und damit im historischen Stadtkern gelegenen Gebäude an.*

Am Karsamstag 1945 fielen Bomben auf die schöne und bis dahin so wohlerhaltene Stadt Rothenburg. Ein Zwickel, etwa ein Dreieck mit einer 750 m breiten Basis am östlichen Stadtrand und einer stumpfen Spitze, die am Marktplatz mit dem Rathaus gipfelte, wurde stark, in manchen Teilen völlig zerstört. So schwer der Schaden war, so handelte es sich im großen und ganzen doch mehr um kleinbürgerliches Stadtgebiet. Betroffene Monumentalbauten waren die Stadtmauer, Türme und Tore des äußeren und des älteren inneren Ringes (Weißer Torturm mit Judentanzhaus, Rödertor mit Bastei, Galgenturm), ferner große Bürgerhäuser am Marktplatz, das Gymnasium und vor allem das Rathaus, das sowohl an sich als auch städtebaulich überaus bedeutend ist. Kirchliche Denkmäler waren nicht zu Schaden gekommen. Eine nüchterne Überlegung mußte feststellen, daß hier rein künstlerisch ein Wiederaufbau in einer Art möglich war, der Rothenburg aufs neue zu einer Ganzheit machen würde, der also das Städtebild, wie es im 17. Jahrhundert zum Abschluß gekommen war und kaum verändert worden ist, im wesentlichen wiederherstellen würde. Die genannten Monumentalbauten besaßen — sie waren weniger den Spreng- als den Brandbomben zum Opfer gefallen — noch so viel Substanz, daß auch nach strengsten denkmalpflegerischen Grundsätzen der historische Zustand, vor allem im Äußern möglichst genau wiederhergestellt werden konnte, ja daß man dies tun mußte. In dieser Art ist man beim Rathaus, den Bürgerhäusern am Markt und den Toren verfahren. Das alles war eine Frage in erster Linie des handwerklichen Könnens und der denkmalpflegerischen Betreuung. Das Innere des Renaissancerathauses — der gotische Teil der Gesamtanlage war erhalten geblieben — war so differenziert und auch nicht mehr völlig in origi-

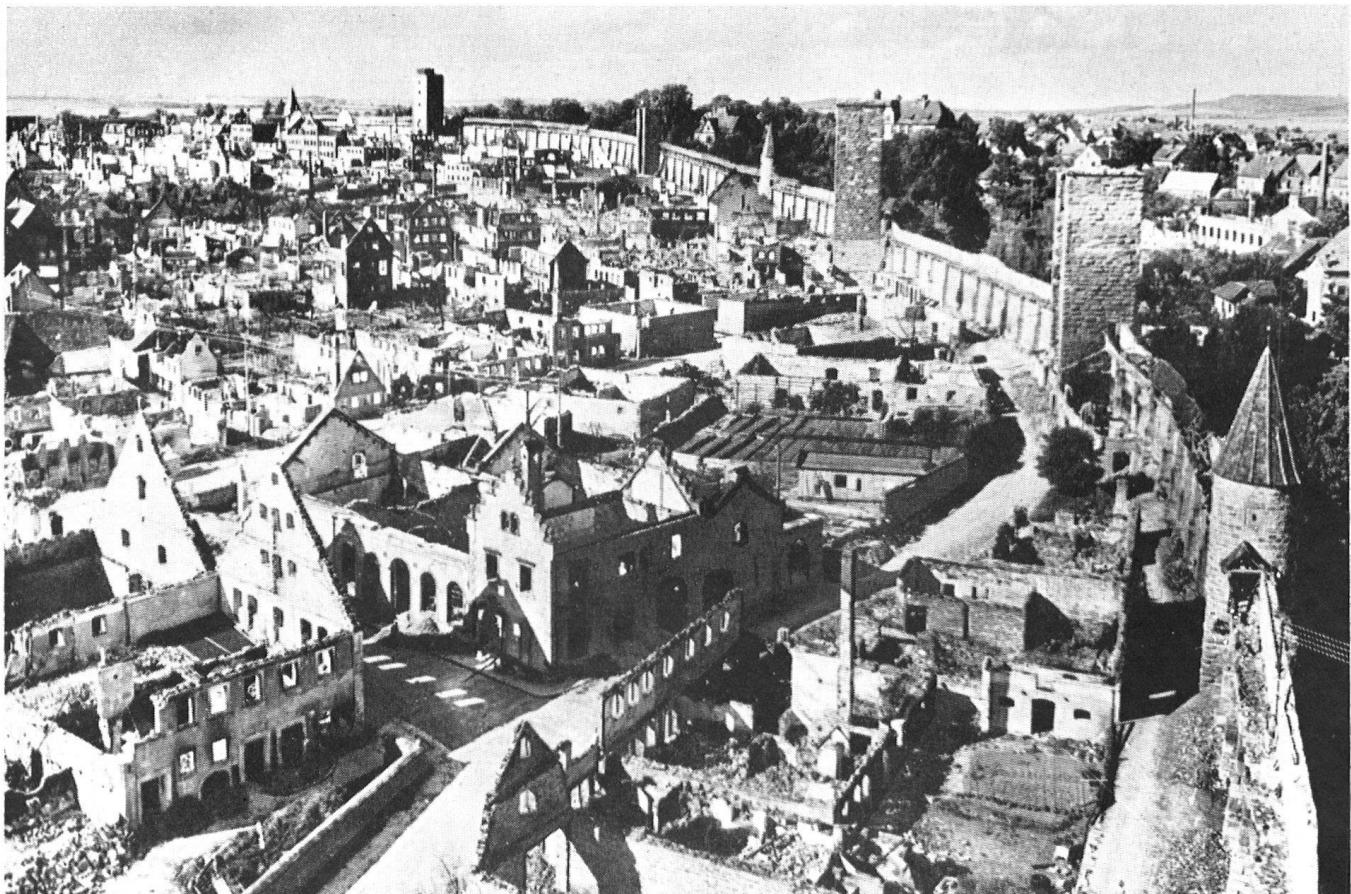
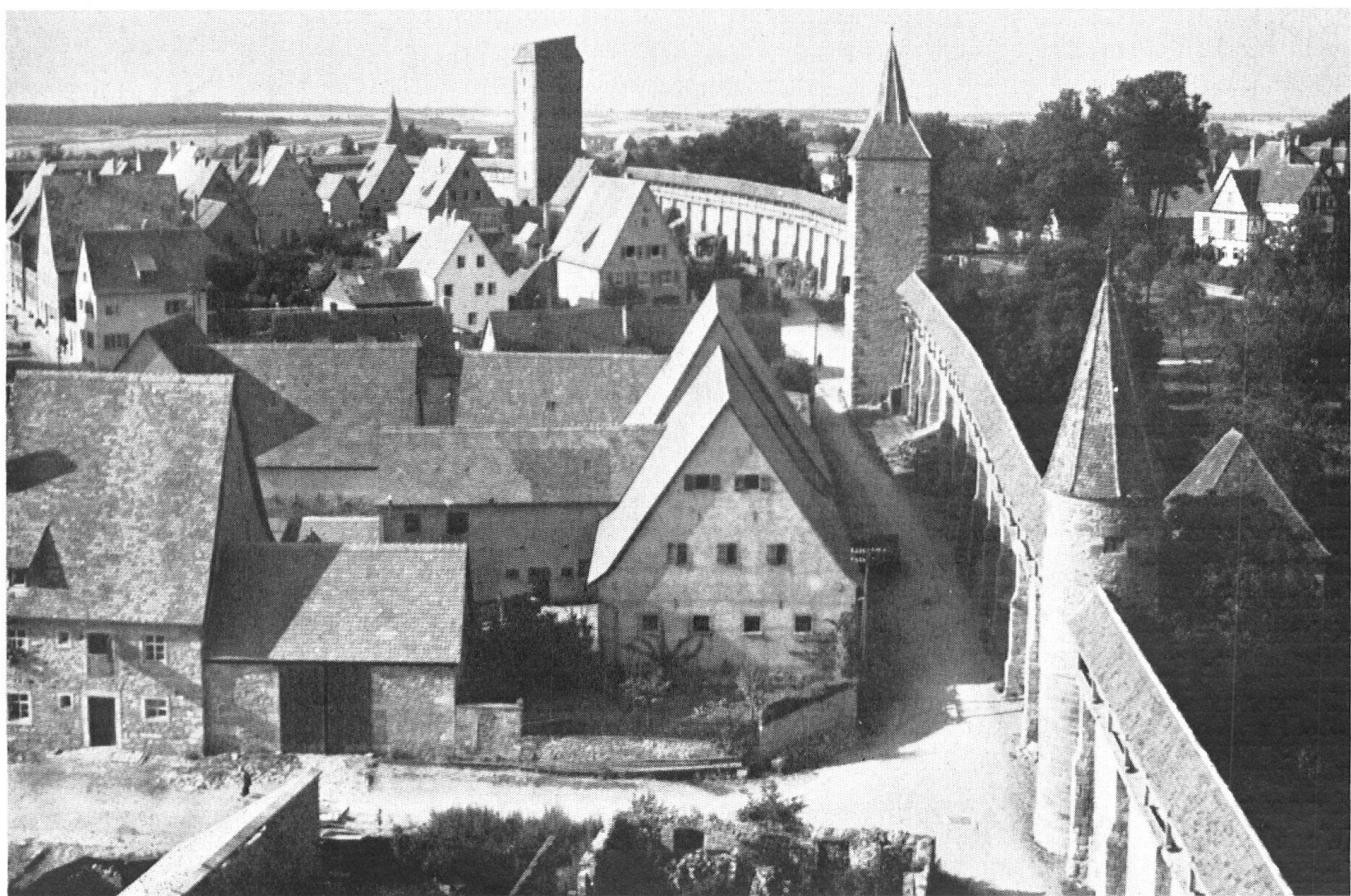
Seite 94, oben:
Der am meisten heimgesuchte Stadtteil von Rothenburg. (Aufnahme nach Kriegsende.)

Unten:
Ausschnitt desselben Stadtteiles nach dem Wiederaufbau. Die Mauern und Türme erhielten ihre ursprüngliche Gestalt wieder. Bei den schlichten Bürgerbauten verzichtete man auf historisch getreue Kopien; man schaffte Licht und Raum, bielt sich aber an die in den unzerstörten Stadtteilen üblichen Maßstäbe und Formen (siehe Text).

Die große Masse der Bauten der völlig zerstörten Quartiere waren Bürgerhäuser. Hier konnte und wollte die Denkmalpflege keine sklavische Wiederherstellung verlangen. Mit dem Wiederaufbau mußte ja eine Altstadtsanierung durchgeführt werden. Neuzeitliche Bewohnbarkeit mit genügend Luft und Licht und gepflegtem Hofraum war eine selbstverständliche Forderung. Das bedurfte der Kunst des Grundrisses und einer wohlüberlegten Ziehung der rückwärtigen Bebauungslinien. Die vorderen Straßenfronten durften dagegen in ihrem Verlauf nicht geändert werden. Auf ihrem Gefüge, auf dem Grundriß der Stadt ruhen ja wichtigste historische und künstlerische Werte. Begründigung und Erweiterung der Straßen hätte diesen Räumen nur Leben und Bewegung genommen, ohne den Zirkulationsmöglichkeiten im ganzen viel zu nützen und zur Lösung des Verkehrsproblems wesentlich beizutragen. Dem letzteren wird ja am besten gedient, wenn man den Kraftverkehr so weit wie möglich aus dem Stadtinnern fernhält. Von den Hauskörpern wurde verlangt, daß sie sich nach Maß, Dachneigung, Wandgliederung und Werkgerechtigkeit dem Charakter der Stadt einfügen, und daß den Schaufenstern eine gewisse Umfangsbeschränkung auferlegt wird. Dabei wurde natürlich keinerlei Wert auf funktionslose, alte Motive gelegt. Selbst die Wiederholung des Fachwerks hielt die Denkmalpflege im allgemeinen nicht für notwendig, da dasselbe werkgerecht herzustellen, höhere Geldopfer gefordert und handwerkliche Schwierigkeiten bedeutet hätte. Bei solcher Einstellung konnten auch manche Bausünden früherer Zeit verbessert werden. Der Gesamterfolg ist bemerkenswert.

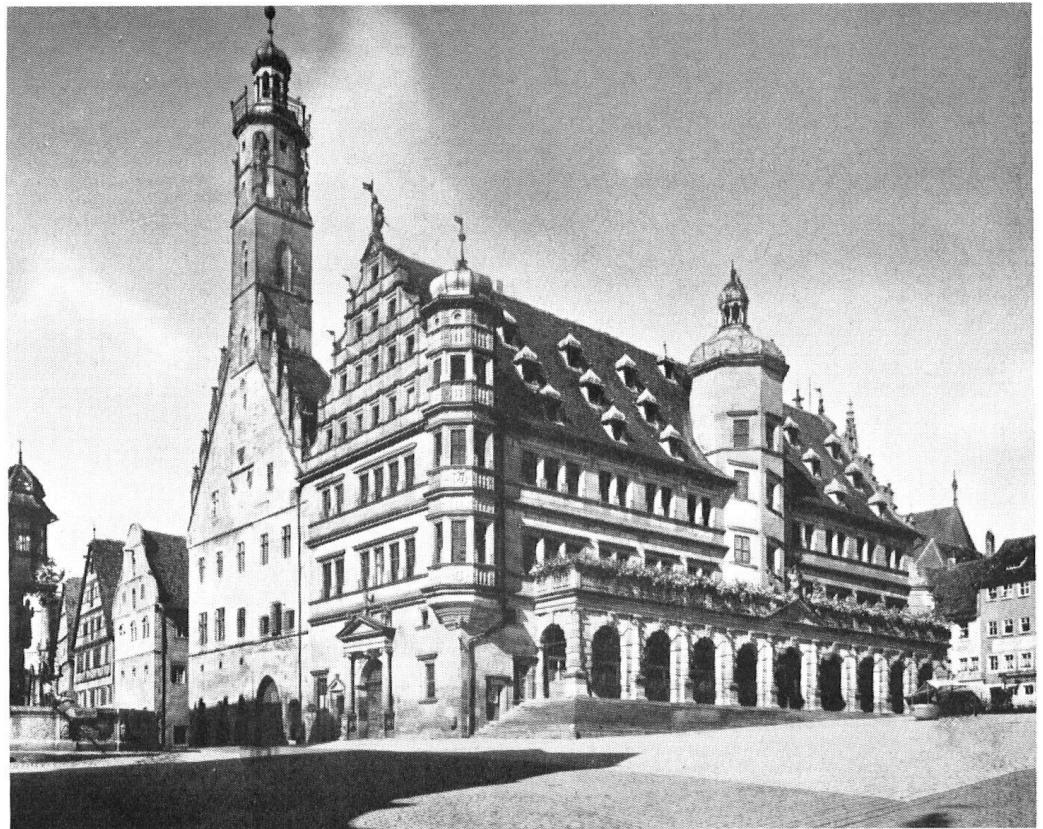
Das ehrwürdige Rathaus von Rothenburg, ein prachtvoller fränkischer Renaissancebau vor der Zerstörung.

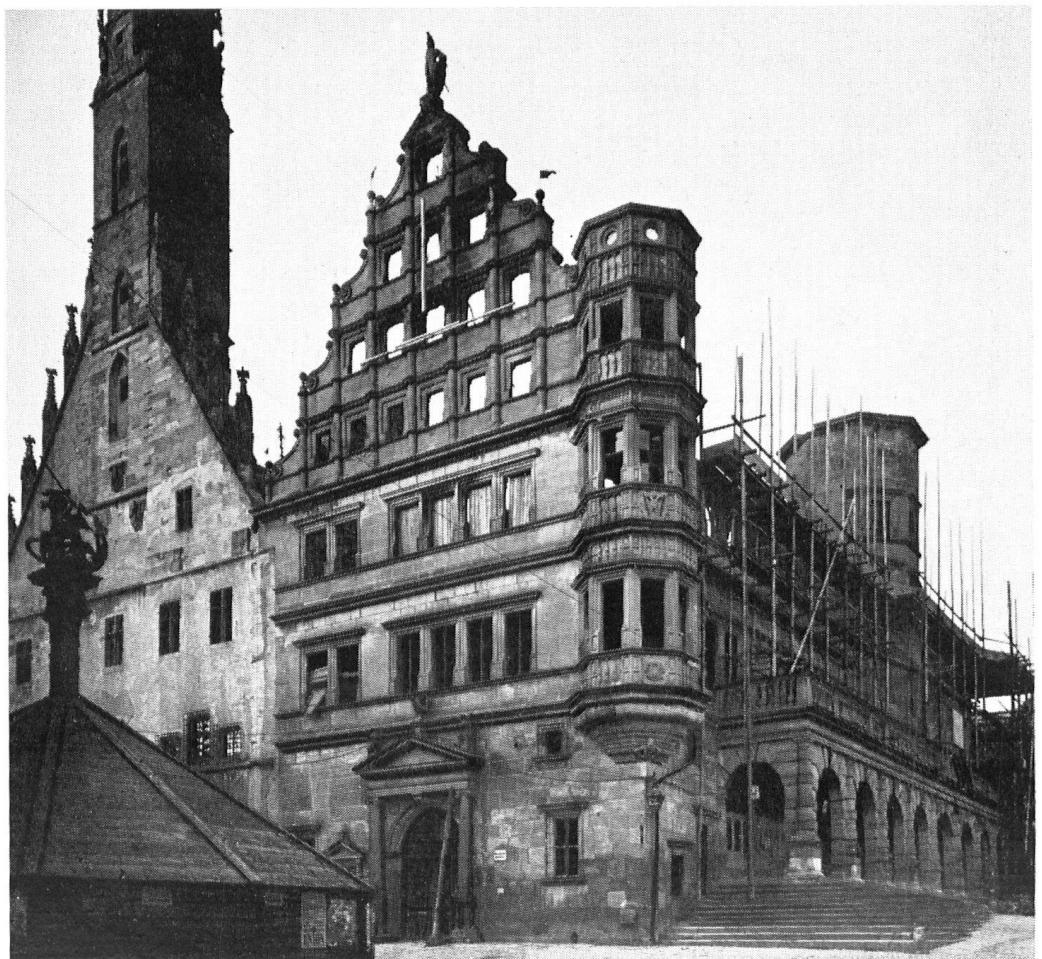
Das ausgebrannte Rathaus.

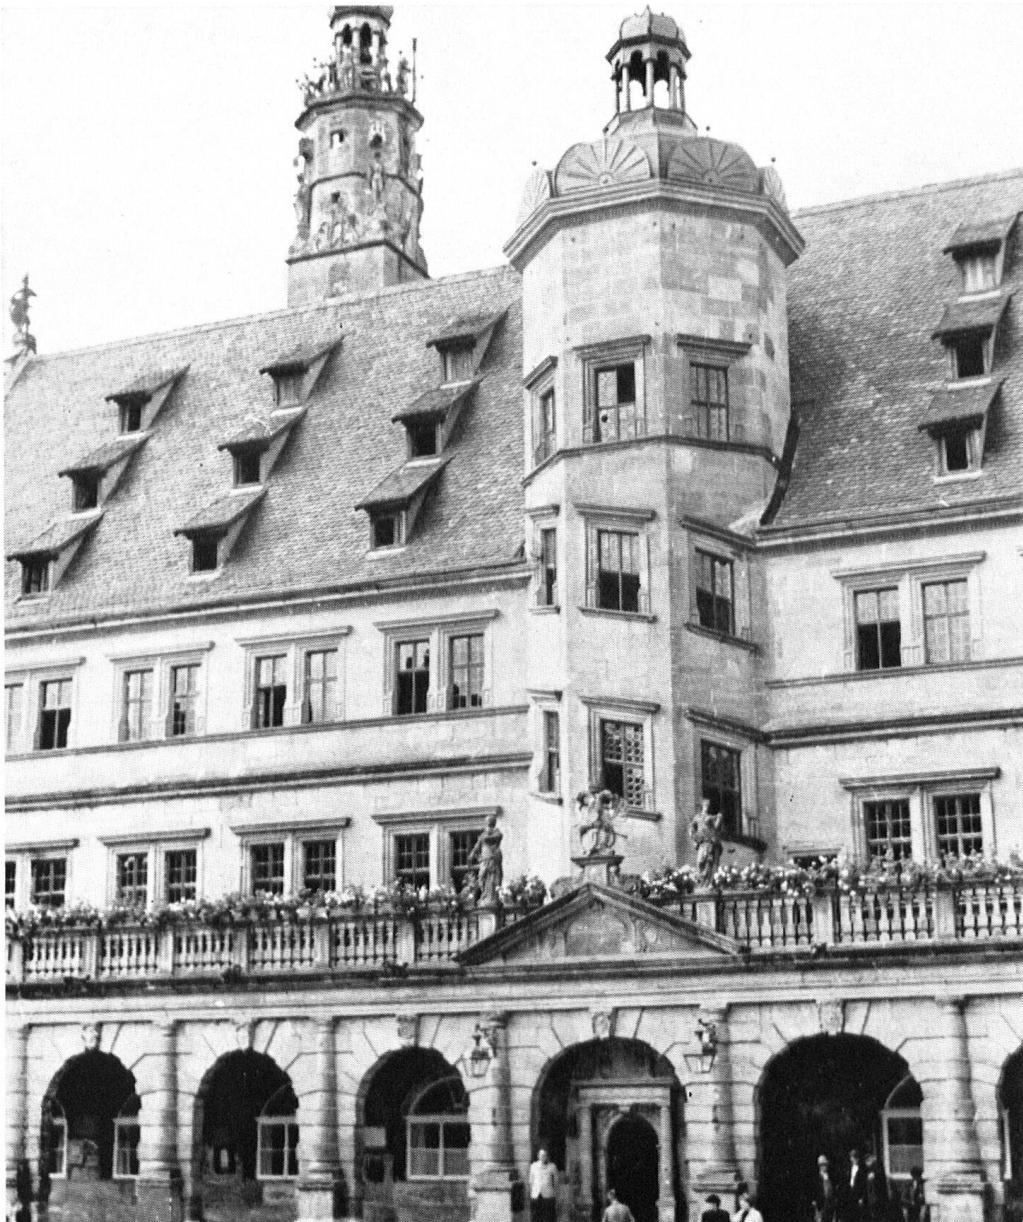
Teilbild des wiedererstandenen Rathauses. Da alle architektonisch wichtigen Teile erhalten blieben, war es möglich, das Baudenkmal wieder so instand zu stellen, wie es ehedem gewesen ist.

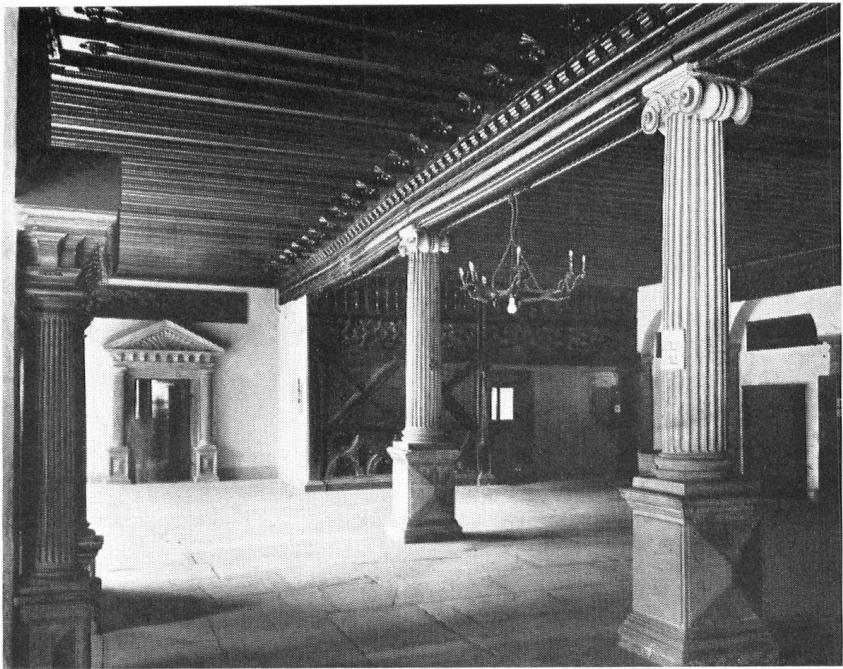
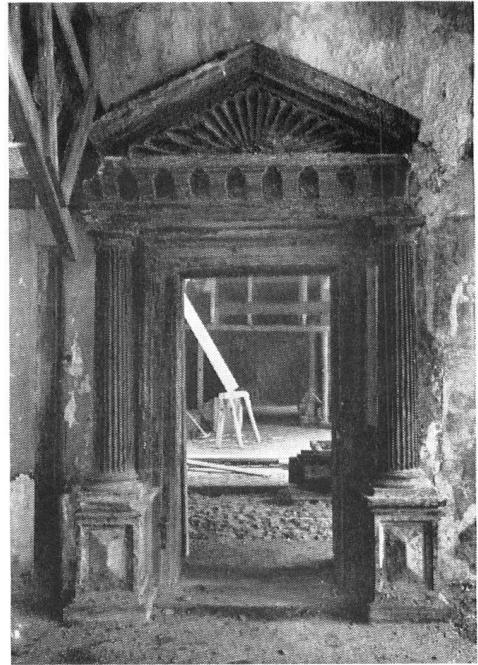
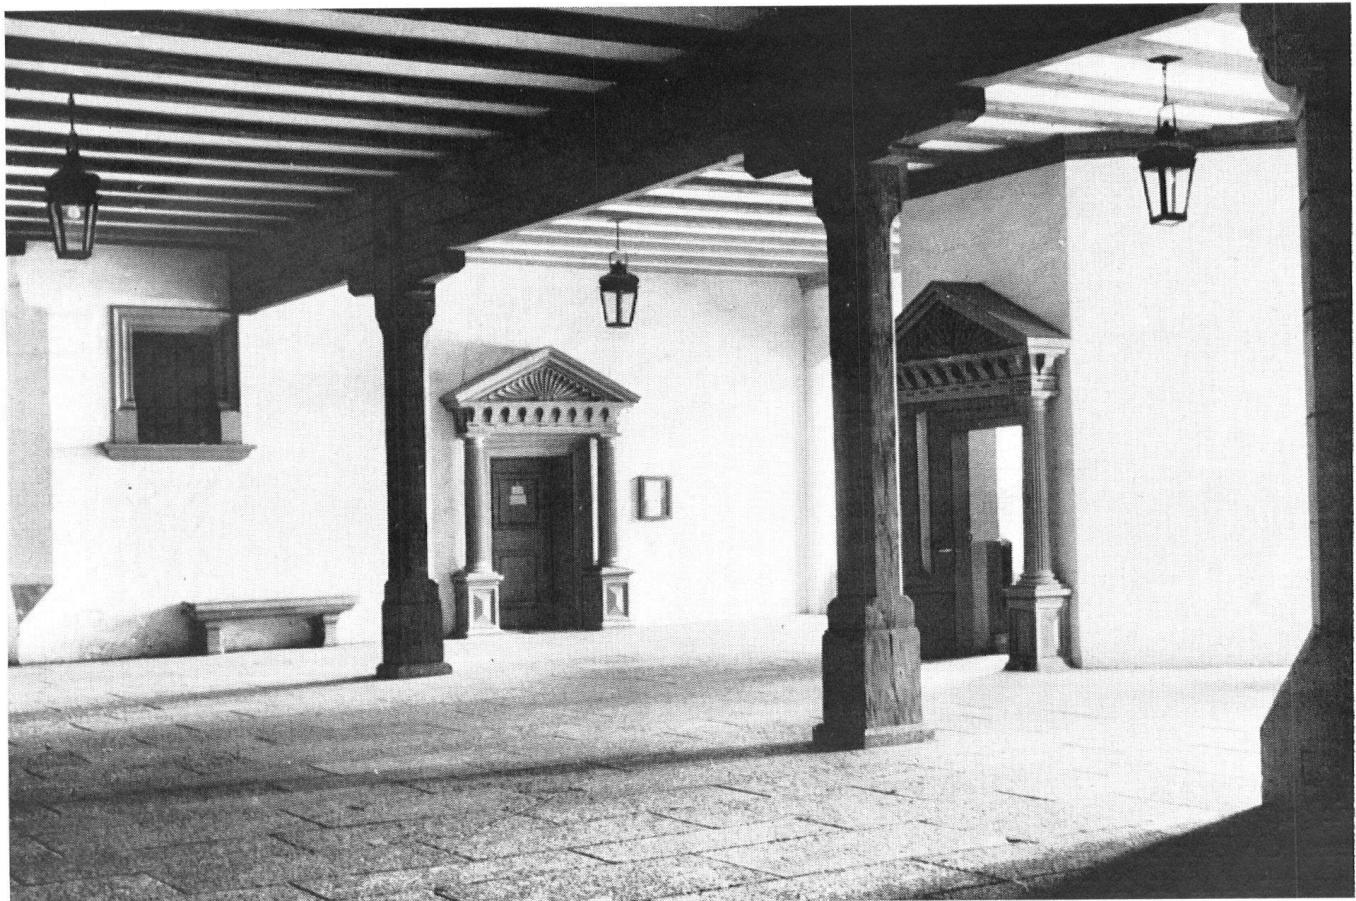
Auch im Innern war das Rathaus von Rothenburg berühmt durch seinen reichen Ausbau, seine Decken, sein Getäfer usw. (Bild oben links). Der Brand hatte fast alle Holzteile zerstört (Bild oben rechts). Die Erstellung von Kopien, wie sie z.B. im Goethehaus in Frankfurt gemacht wurden, hätte ungeheure Summen verschlungen. Man entschloß sich daher zu einer schlichteren, doch in derselben Werkgesinnung durchgeführten Erneuerung (Bild unten als Beispiel).

nalem Zustand, daß es nach der Überzeugung der Denkmalpflege nicht angängig gewesen wäre, den letzten historischen Zustand vor der Zerstörung wortgetreu wiederherzustellen. Die großen Dielen des ersten und zweiten Obergeschosses wurden in mehr zeitloser, doch landschaftsgebundener und handwerklich einwandfreier Form gestaltet. Wir glauben, daß das wohl gelungen sei. Die neue Erscheinung wirkt als zum alten Bestand zugehörig und bedient sich doch keiner toten, schwer wiederholbaren Formen.

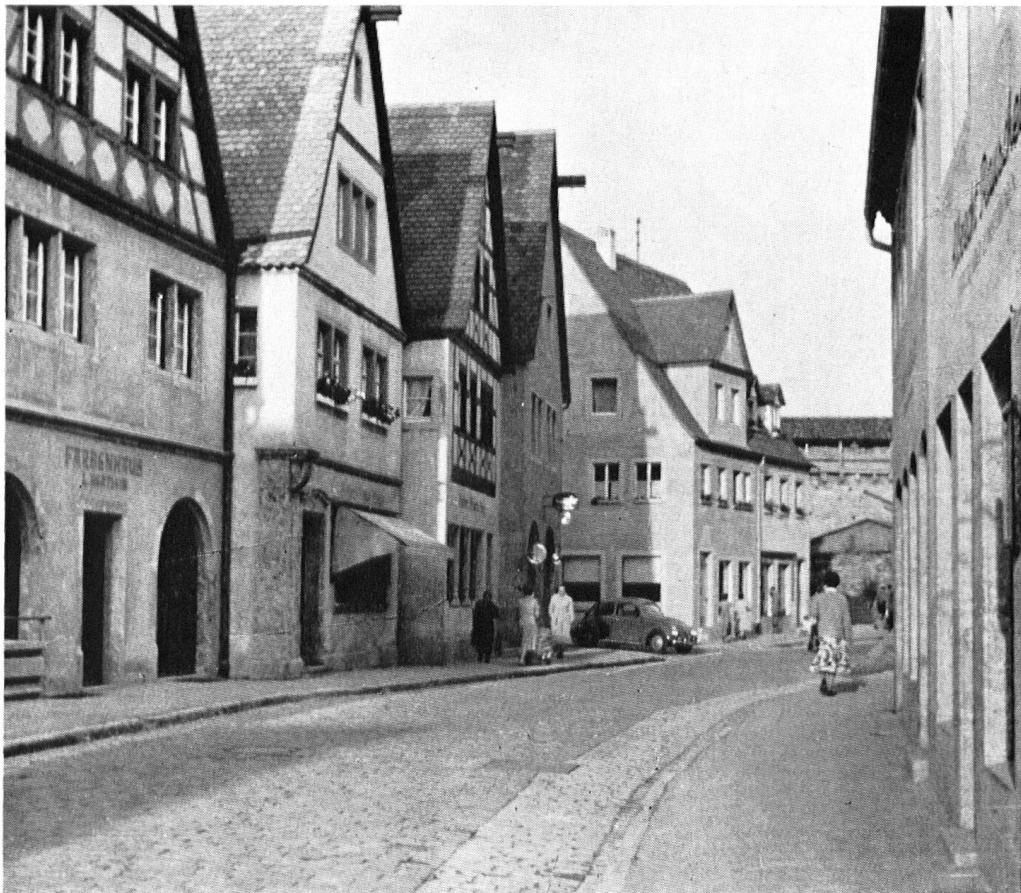
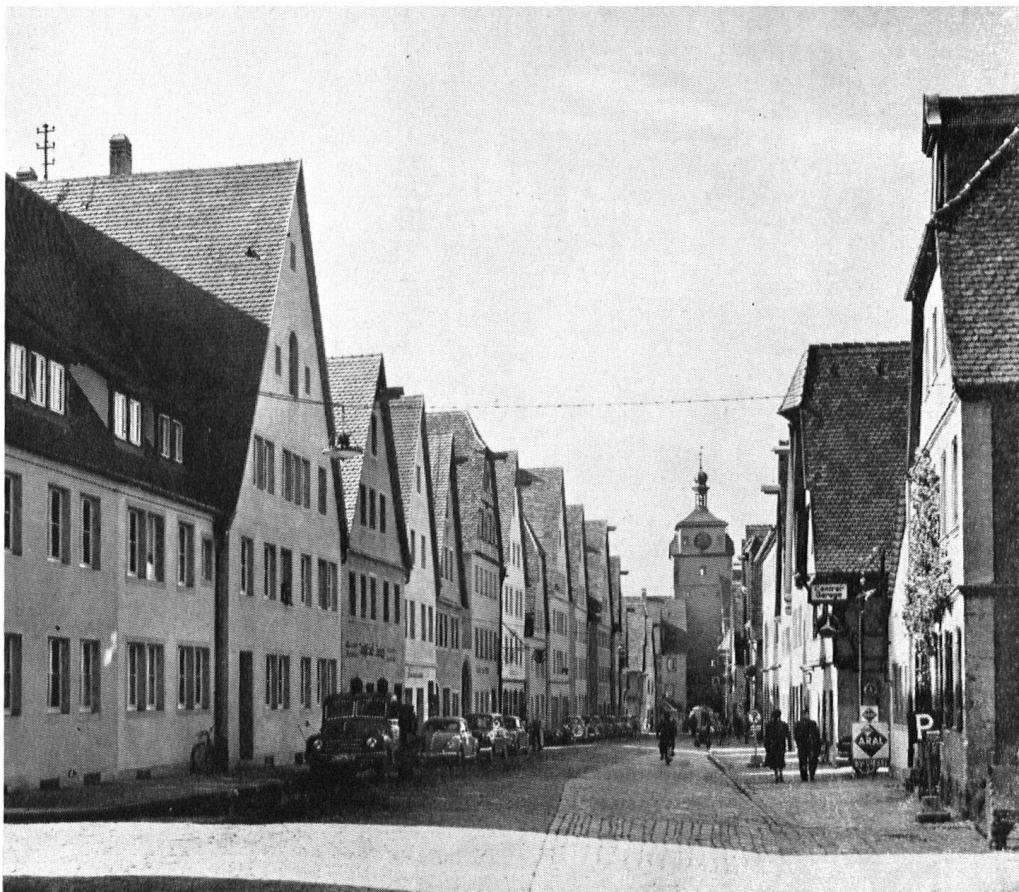
Beispiele des Wiederaufbaus zweier völlig zerstörter Straßenzüge. Was wir oben sagten, gilt auch hier: man verzichtete auf Kopien, hielt sich aber in Maßstab und Form an die in Rothenburg geltenden Bauüberlieferungen. Bei der Rödergasse (oberes Bild) wurde zuerst vorgeschlagen, die Straße aus Verkehrsgründen zu ‚begradigen‘. Die Bevölkerung lehnte das jedoch ab, da sie auf das ihr vertraute Straßenbild nicht verzichten wollte. Mit Recht machte sie geltend, daß in einer historischen Kleinstadt notfalls ‚der Verkehr‘ zu weichen habe und nicht die schön geschwungenen Straßenzüge.

Die wiederaufgebaute Galgengasse.

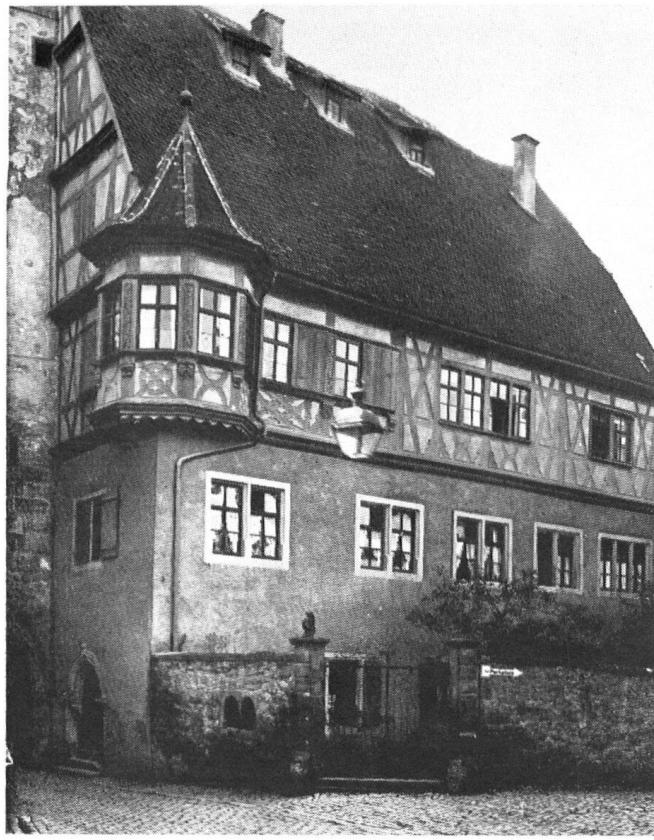
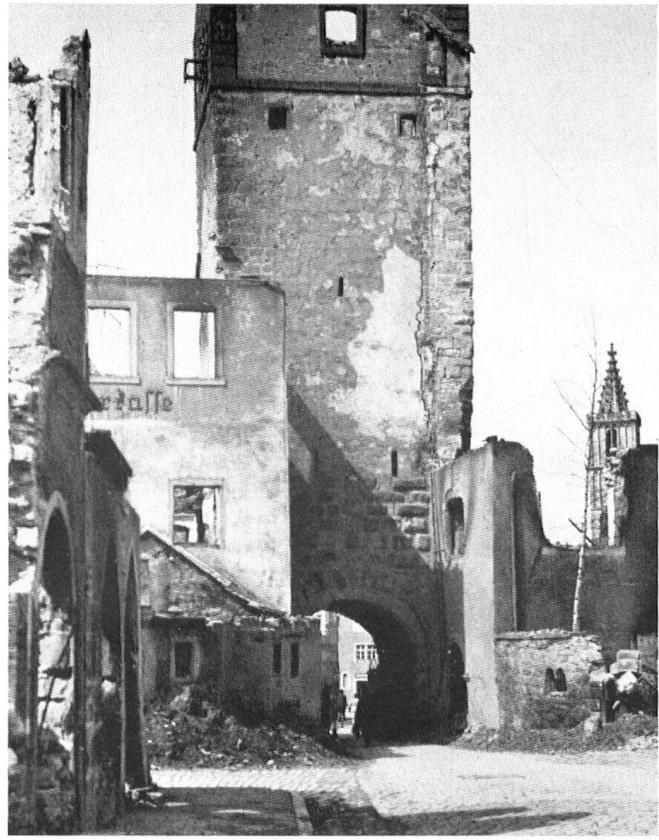
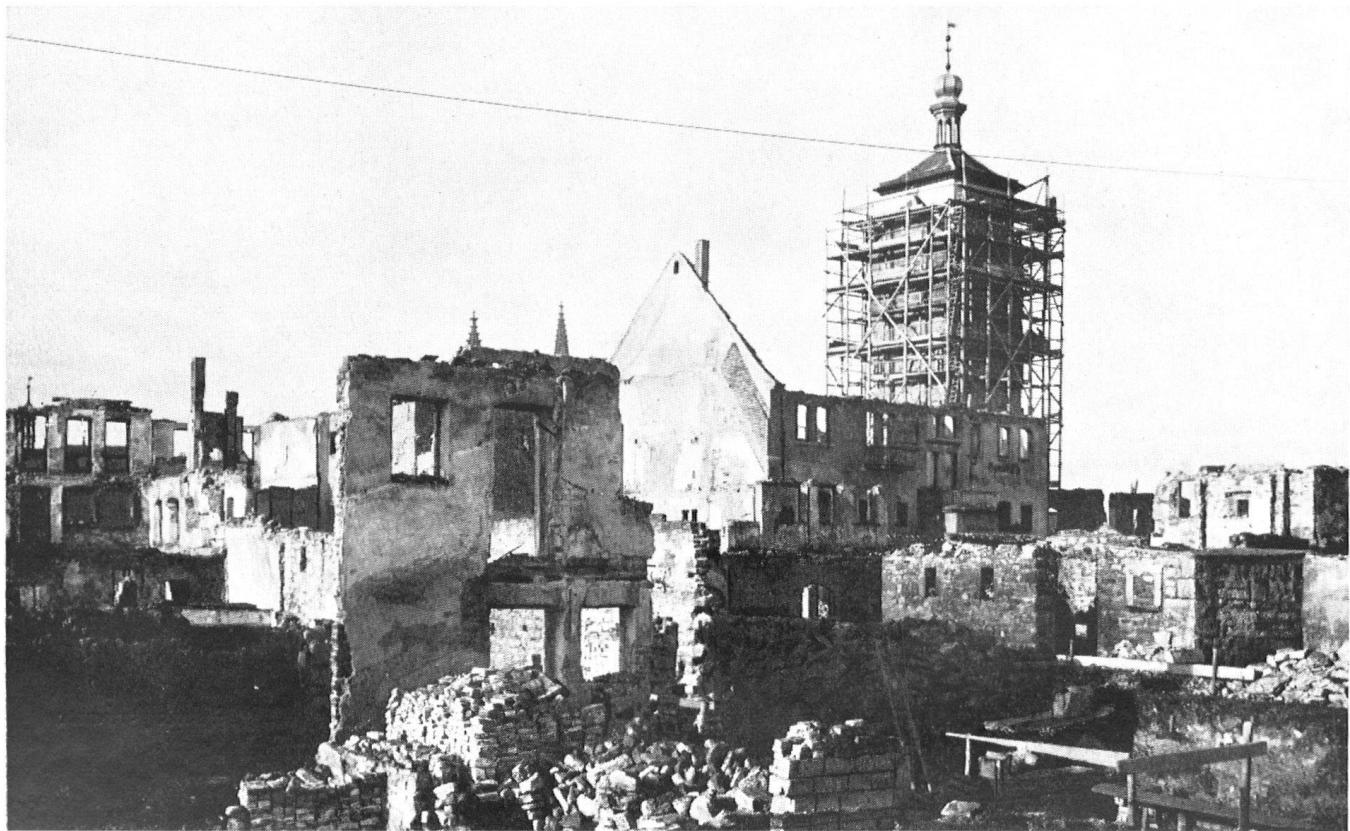
Zu den historisch bedeutsamsten Bauten Rothenburgs gehörte das sogenannte Judentanzhaus am Weißen Turm (Bild oben links). Die beiden folgenden Bilder zeigen seine fast völlige Zerstörung. Wo das Haus mit den Erkern sich an den Weißen Turm anlehnte, sind nur einige Trümmer übriggeblieben. Nach der Talseite hin blieb wenigstens eine Giebel- und Seitenwand erhalten (unteres Bild).

baues und Hypothekaufnahme. Die verlorenen Zuschüsse aus den Mitteln der staatlichen Denkmalpflege spielen dabei naturgemäß eine geringere Rolle. Stärker ins Gewicht fallen sie jedoch bei den öffentlichen Bauten. Wir bringen zur Erläuterung solcher Finanzierungen zwei Beispiele mit Einzelangaben. Zunächst das Judentanzhaus. Dieses bildete zusammen mit dem Weißen Turm eines der mit Recht berühmten Motive Rothenburger Stadtbaukunst. Eine gotische Anlage, hat es im späteren 16. Jahrhundert das Aussehen erhalten, das es bis zur Zerstörung trug. Seinen ursprünglichen Zweck – städtebaulich zugleich das Kopfstück der Judengasse – verrät der Name. Zuletzt war das Gebäude in wenig wirtschaftlicher Weise als Wohnhaus verwandt. Bei der Wiedererrichtung des Baudenkmals, das seine Obergeschosse völlig verloren hatte, mußte eine rationellere Ausnutzung erzielt werden, was möglich war, ohne die denkmalpflegerischen Notwendigkeiten zu mißachten. Es entstand ein Körper, der dieselbe städtebauliche Wirkung ausübt, wie sie vor der Zerstörung gegeben war. Dabei wurde die Gliederung – man erkennt die Unterschiede in den Abbildungen – nicht sklavisch genau wiederholt. Ihre neue Art ist durch den Umstand bedingt, daß das Haus nunmehr dreizehn

neuzeitliche Wohnungen enthält gegenüber dreien des alten Zustandes. Die gesamte Bausumme betrug 237 334.– DM. Sie wurde aus folgenden Quellen finanziert: 5470.– DM verlorener Zuschuß zur Trümmerbeseitigung aus der Grundförderung der wertschaffenden Arbeitslosenfürsorge, 15 000.– DM vom Landesamt für Denkmalpflege für Zwecke der Gestaltung, die über den reinen Gebrauch hinaus der geschichtlichen Erscheinung Rechnung trägt; 1. Hypothek 77 300.– DM, Staatsdarlehen aus den Mitteln des sozialen Wohnungsbau 96 500.– DM und schließlich städtische Eigenmittel aus dem ordentlichen Haushalt 43 064.– DM.

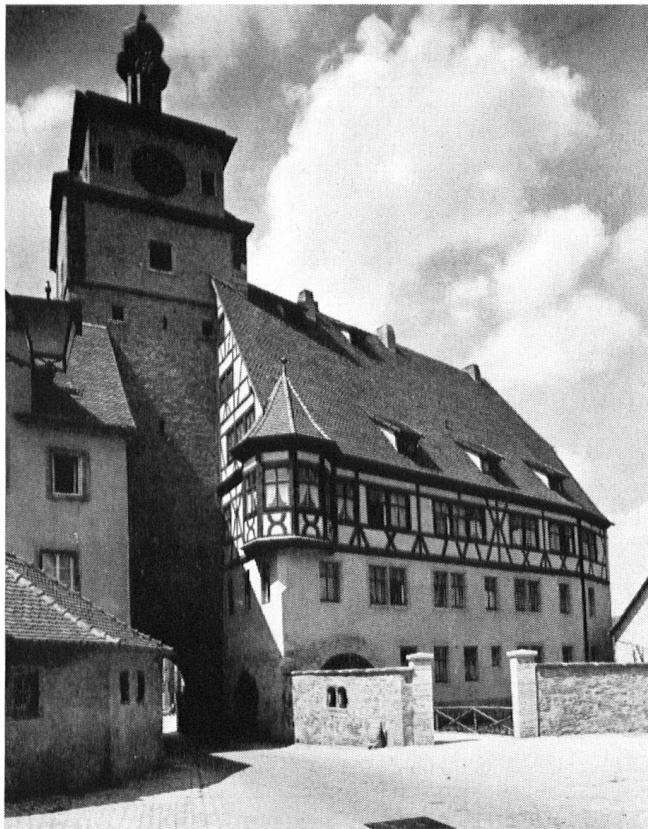
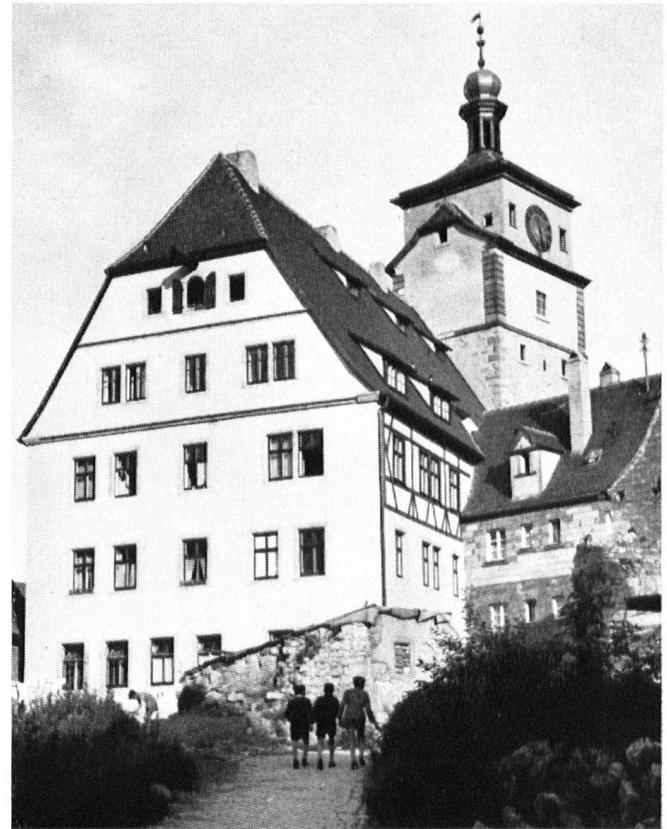
Das Judentanzhaus und der Weiße Turm nach der Wiederinstandstellung. Hier entschloß man sich weitgehend zu einer Rekonstruktion. Im Inneren jedoch wurden 13 neuzeitliche Kleinwohnungen eingebaut.

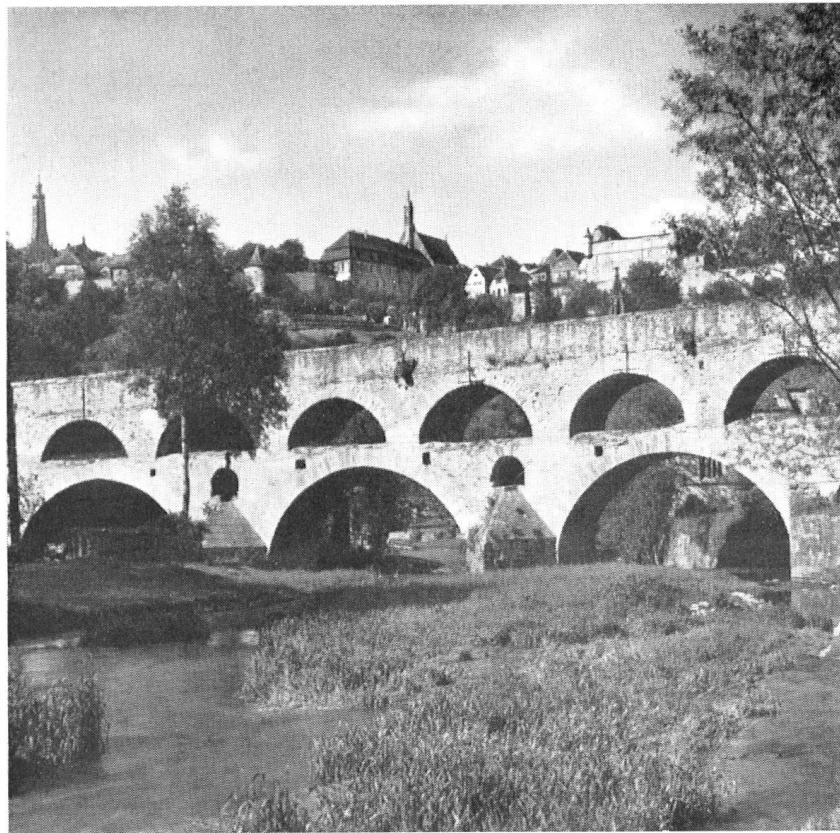
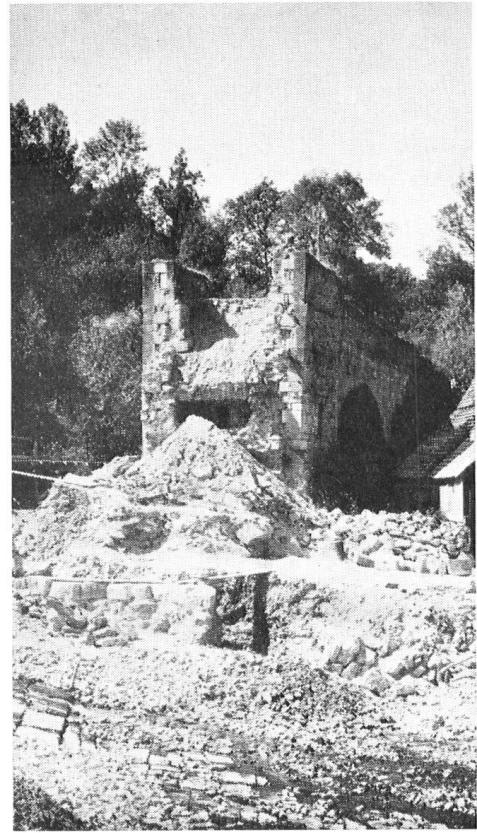
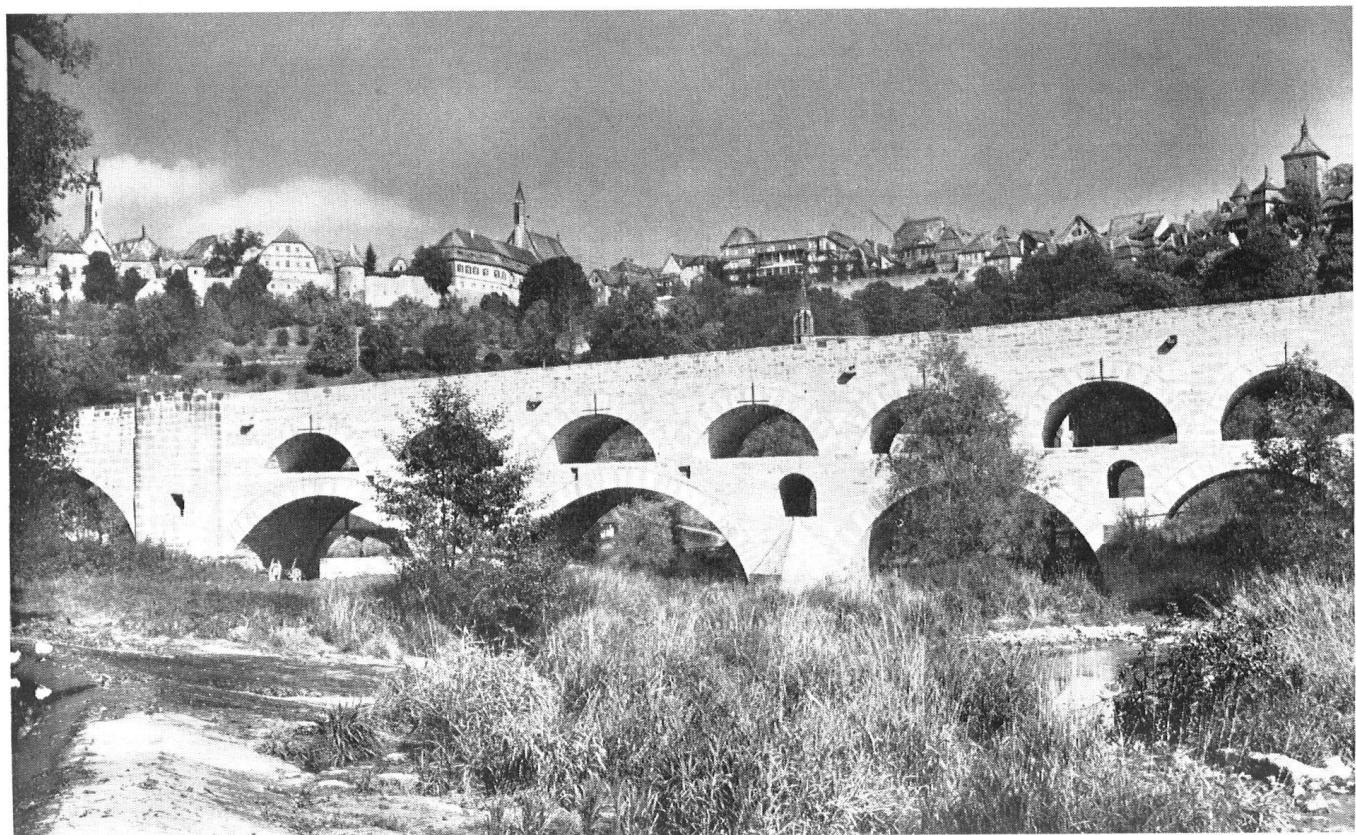
Ein weiteres Wahrzeichen Rothenburgs war auch die steinerne Doppelbrücke über die Tauber (Bild links oben). Sie wurde in den letzten Kriegstagen von der sich zurückziehenden deutschen Armee in die Luft gesprengt. Um den Wiederaufbau, seine Art und Ausmaß entspannen sich heftige Kämpfe, in welchen die Denkmalpflege mit ihren Forderungen jedoch, wie unser Bild zeigt, größtenteils durchdrang (siehe Text).

In diesem Sinn ist man allgemein vorgegangen. Bei den Toranlagen ergaben sich zum Teil Fragen anderer Art, die hier zu behandeln zu weit führen würden. Ein Sonderfall war auch die berühmte Doppelbrücke im Süden der Stadt, die einen ganz wesenhaften Bestandteil der dortigen großartigen Ansicht ausmachte und die geradezu die Bedeutung eines Wahrzeichens hatte. Sie war in unsinniger Weise, wie so viele Brücken, in den letzten Kriegswochen vom deutschen Militär gesprengt worden. Der Entschluß zum Wiederaufbau dieses monumentalen und seltenen Bauwerks stand von Anfang an fest; die Durchführung zog sich jedoch länger hin, da die Denkmalpflege die Hauptbedeutung im künstlerischen Wesen und in der städtebaulichen Bedeutung sah, also ihre mittelalterlichen Maße möglichst unverändert beibehalten wollte, die Verkehrsbehörden aber eine starke Verbreiterung wünschten, wodurch die Gefahr gegeben worden wäre, daß die Durchsichten röhrenartig wirkten. Es kam schließlich zu einem Kompromiß und zu Maßen, die für beide Teile tragbar waren. Beim Aufbau wurden im Kern des Körpers moderne Techniken angewandt, die Oberfläche jedoch wurde von erfahrenen Handwerkern unter Überwachung durch die Denkmalpflegeorgane mustergemäß in Stein aufgemauert, ohne daß eine Manier festzustellen ist; dazu wurde der gesamten Brücke eine Bewegung verliehen, die keinerlei Starrheit zuläßt. Das Werk kann trotz des Kompromisses als ein bedeutender Erfolg der Denkmalpflege bezeichnet werden.

Sehr schwierig war die Doppelbrücke zu finanzieren, zumal die Verkehrsfordernungen von der Denkmalpflege nicht in vollem Umfang anerkannt wurden. Es gereicht der Stadt Rothenburg und ihren Bürgern wahrhaft zur Ehre, daß sie die denkmalpflegerisch geschichtliche Bedeutung dieses Monuments so hoch stellten und dafür große Opfer brachten. Der Gesamtaufwand betrug 930 411.– DM. Dazu gab der Bund 35 000.– DM verlorenen Zuschuß und weitere 15 000.– DM werden aus gleicher Quelle erwartet. Der Bayerische Staat leistete aus dem Finanzausgleich zwischen Staat und Gemeinde einen verlorenen Zuschuß von 170 000.– DM, aus den Mitteln des Landesamtes für Denkmalpflege einen verlorenen Zuschuß von 100 000.– DM und aus dem Fonds: Grundförderung der wertschaffenden Arbeitslosenfürsorge 40 025.– DM. Der Bezirk Mittelfranken gab seinerseits einen verlorenen Zuschuß von 22 000.– DM. Einzelspenden betrugen 1396.– DM. Die Stadt selbst nahm eine Schuld von 227 900.– DM auf und verwandte noch Barmittel in der Höhe von 139 090.– DM.
