Artikel: Connaissances approfondies : grâce à la Société d'art public fribourgeoise
Autor: Merlin, F.
DOI: <https://doi.org/10.5169/seals-175411>

Grâce à la Société d'art public fribourgeoise

Connaissances approfondies

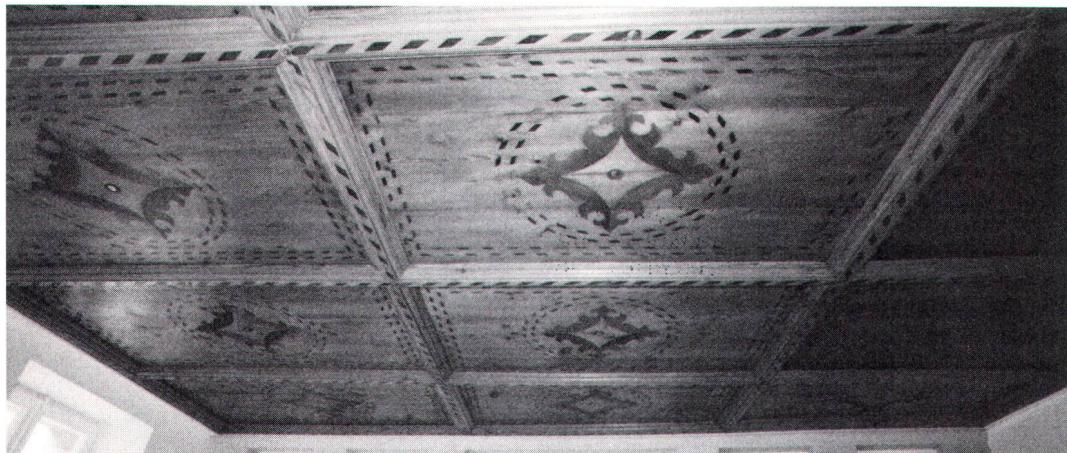
La dendrochronologie permet une évaluation précise de l'âge des constructions de bois, tel ce plafond de 1563.

Die Dendrochronologie erlaubt eine exakte Altersbestimmung von Holzkonstruktionen, wie diese Decke von 1563 (Bild Merlin).

Lors de la mise à l'enquête des plans, les *sondages d'usage* demandés révélèrent différents éléments décoratifs de valeur, notamment un plafond à caissons en épicea incrusté de

noyer en forme de filets et de motifs fleurdelisés. L'importance de cette découverte – unique à notre connaissance en vieille ville de Fribourg – commanda son maintien *in situ* et sa restauration. Le *démontage* fut entrepris après un relevé photographique et la numérotation des éléments. Plusieurs couches de peinture nécessitèrent un décapage. Cette phase de travail effectuée et les différentes réparations exécutées, les panneaux et les moulures couvre-joints cirés furent remontés, redonnant ainsi à la pièce son identité première.

Le décapage du plafond nous réserva une surprise de taille. Une date (1568) apparut sur l'un des panneaux, également incrustée de noyer. Ainsi, probablement pour la première fois en ville de Fribourg, il était possible de dater avec précision la création d'un *élément décoratif* tel que celui-ci. Cette découverte nous donna l'idée d'une expérience qui devrait contribuer à parfaire les connaissances des historiens de l'art et des experts de la conservation des monuments historiques.

L'analyse dendrochronologique pratiquée sur plusieurs panneaux de ce plafond donna les résultats suivants:

- sur deux échantillons: date d'abattage automne – hiver 1564/65
- sur cinq échantillons: date d'abattage automne – hiver 1563/64
- sur un échantillon: date d'abattage automne – hiver 1562/63

En prenant la date indiquée sur l'un des panneaux, soit 1568, et l'année proposée par le plus grand nombre d'échantillons, soit 1564, on obtient quatre ans de séchage pour une épaisseur de bois moyenne de 35 mm, ce qui représente environ deux ans et demi de séchage par centimètre d'épaisseur de face. Ainsi, grâce à la Société d'art public qui a pris en charge les frais d'analyse, les experts de la conservation du patrimoine disposent désormais d'une information intéressante sur le processus de construction d'éléments décoratifs.
