**Artikel:** Die Wärmedämmung von historischen Gebäuden aus bauphysikalischer Sicht : das Beispiel der Kirchgemeinde Stans  
**Autor:** Zumoberhaus, Markus  
**DOI:** <https://doi.org/10.5169/seals-176277>

**Das Beispiel von der Kirchgemeinde Stans**

# Die Wärmedämmung von historischen Gebäuden aus bauphysikalischer Sicht

Markus Zumoberhaus, dipl. Ing.  
ETH SIA, dipl. Akustiker SGA,  
Meggen

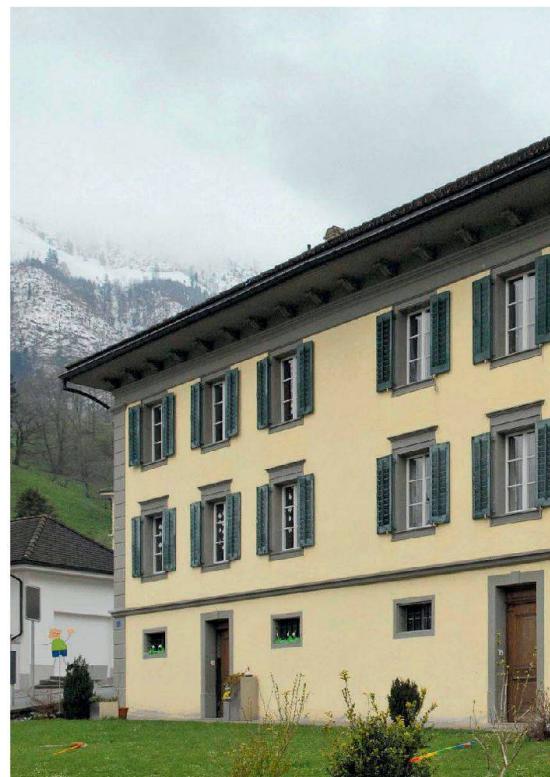
**Stans, Kaplanenhaus, Knirigasse 2, Baujahr 1846, Ansicht von Nord-Osten** (Bilder Fachstelle für Denkmalpflege Nidwalden)

Beim Kaplanenhaus wurde auf wärmetechnische Massnahmen bei den verputzten Mauerwerkswänden verzichtet, da eine verputzte Aussendämmung aus gestalterischen Gründen

und eine Innendämmung aus verschiedenen Gründen nicht erwünscht war bzw. als problematisch eingestuft wurde. Die bauphysikalische Problematik einer Innendämmung betrifft in erster Linie den Wärme-/Feuchteschutz. Bei innengedämmten Systemen wird das tragende Mauerwerk deutlich stärkeren Klimabbeanspruchungen unterworfen als bei aussen- oder nicht gedämmten Aussenwänden. Dies führt nicht nur zu vermehrten Spannungserscheinungen im Mauerwerk, sondern aufgrund der niedrigen Mauerwerkstemperaturen auch zu einem erhöhten Kondensatrisiko im Winter. Besonders kritisch ist, wenn warme/feuchte Raumluft bis zu den Holzbalkenköpfen der Deckenkonstruktionen gelangen und dort aufgrund der tiefen Temperaturen kondensieren kann (sogenannt konvektiv bedingte Auffeuchtung). Aus diesem Grunde ist eine einwandfreie raumseitige Luftdichtung besonders wichtig, was allerdings aufgrund der gegebenen baulichen Randbedingungen häufig nicht garantiert werden kann. Nebst diesen feuchte-technischen Gründen sind bei Innendämmungen auch die Nachteile bezüglich des sommerlichen Wärmeschutzes zu berücksichtigen, da die wärmespeichernde Masse des Aussenwandmauerwerks als Regulator der Raumtemperatur nicht mehr zu Verfügung steht. Je nach Dämmmaterialien ist zusätzlich die Problema-

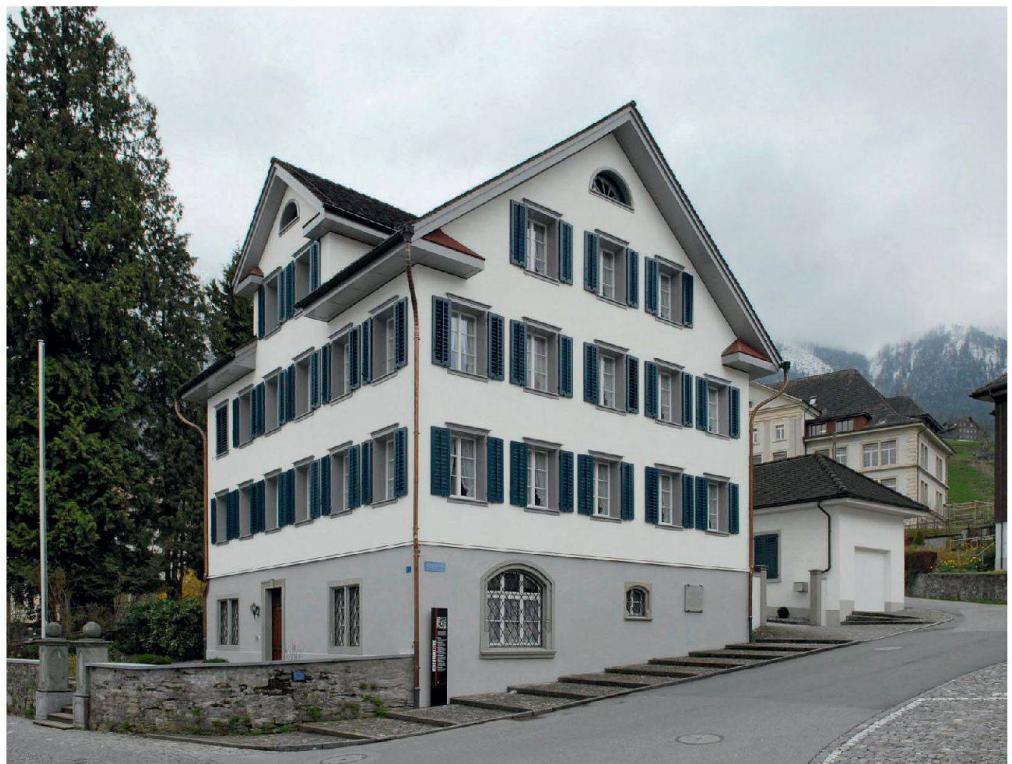
Stans, Pfarrhof, Knirigasse 1,  
erbaut 1859–1860, Architekt:  
Johann Meyer, Hergiswil. An-  
sicht von Nord-Osten

Beim Pfarrhaus drängte sich ein Ersatz der schadhaften verputzten Aussendämmsschicht auf. Übliche verputzte Aussendämmssysteme, wie sie bei Massivbauten Verwendung finden, waren – wie die entstandenen Schäden zeigten – aufgrund des Verformungsverhaltens der Riegelkonstruktion und der konvektiven Auffeuchtungen von innen nicht geeignet. Die Wahl fiel deshalb auf hinterlüftete Putzträgerplatten, wobei vorgängig auf die Riegelwandkonstruktion eine diffusionsoffene Dampfbremse/Luftdichtung und eine minimale Wärmedämmung aus Holz-Weichfaserplatten appliziert wurden.
